## Marmaracık- Köylüce- Kızılca Köyleri Camileri ve Kalem İşi Bezemeleri (Demirci –Manisa)

### Marmaracık- Köylüce- Kızılca Köyleri Mosques and Its Painting Works (Demirci –Manisa)

Serap Erçin KOÇER\*

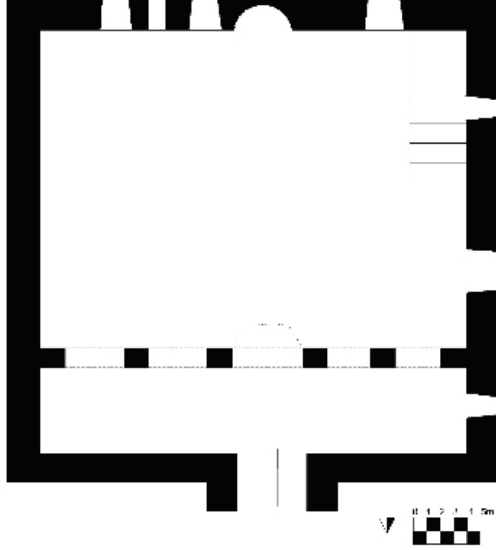
G. 2: Marmaracık Köyü Camisi Planı (S. E. Koçer, 2021)

Marmaracık Köyü Camisi, kuzey-güney doğrultuda eğimli bir araziye konumlandırılmış olup kuzey ve doğu yönlerden avlu duvarı ile çevrilmiştir. Avluya giriş kuzeybatı ve doğu yönden açılan kapılarla sağlanmaktadır. İnşasında moloz taş malzeme kullanılan yapının beden duvarları geçirdiği onarım sırasında tamamen sıvanmıştır (G. 2).

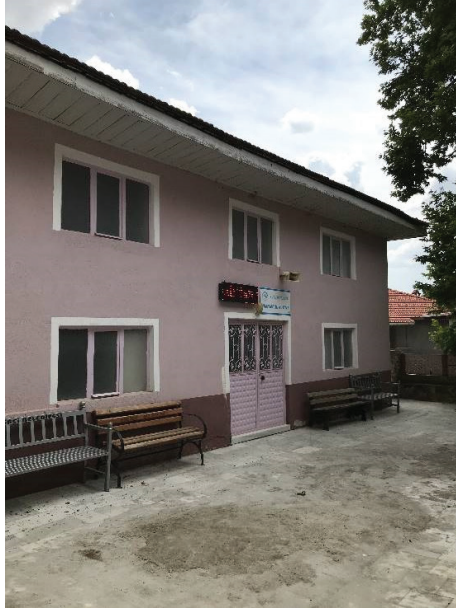
G. 3: Marmaracık Köyü Camisi (S. E. Koçer, 2021)

Yapının kuzeyde bulunan son cemaat yeri onarımlar sırasında kapatılmış ve batıda yer alan minaresi yenilenmiştir. Bu bölüme iki kanatlı demir kapı ile girilmektedir. Kapatılan son cemaat yerini dört pencere açıklığı aydınlatmaktadır (G. 3).

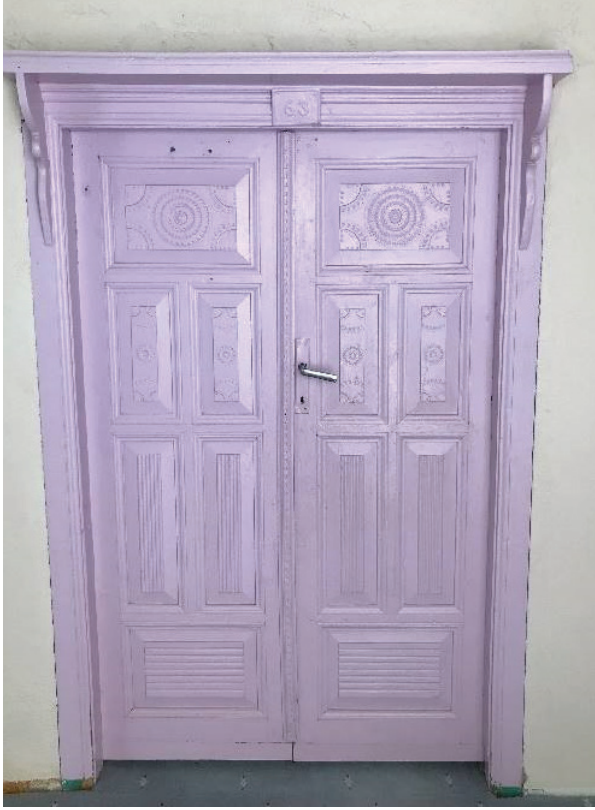
G. 4: Marmaracık Köyü Camisi Harim Girişi (S. E. Koçer, 2021)

İbadet mekânına ise ahşap iki kanatlı kapıdan girilmektedir. Ahşap kapı kanatları, dikey ve yatay olarak dört bölüme ayrılmıştır. Dört bölümden alttakilerin yüzeyi yivli

diğerleri ise tam ve yarım dairelerden oluşan motiflerle ele alınmıştır (G. 4). Harimde ikisi mihrabın doğusunda birisi ise batıda olmak üzere dikdörtgen formlu pencere açıklıkları bulunmaktadır. Aynı cephede doğuda dikdörtgen batıda ise kare formda birer tepe penceresi yer almaktadır. Batı cephede dört dikdörtgen pencere açıklığı olup bu açıklıklardan üçü tepe penceresi olarak ele alınmıştır.

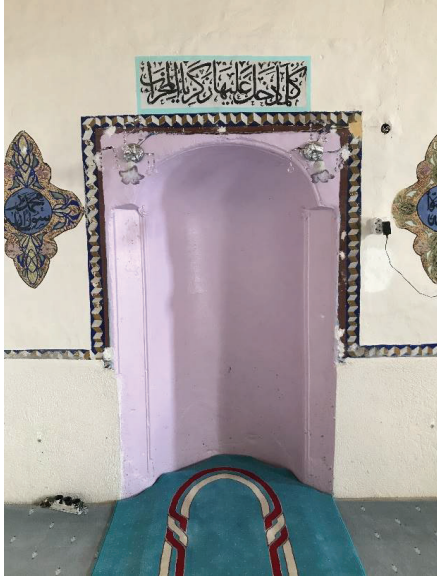
G. 7, G. 8: Marmaracık Köyü Camisi Mihrap ve Minberi (S. E. Koçer, 2021)

Yapının hariminde ahşap tavanın merkezi kare tek bindirme (çökertme) tavan şeklinde uygulamıştır. Mavi, kahverengi ve beyaz renklerin kullanıldığı süsleme programının merkezinde çiçek motifi, kare ve üçgenlerin yanı sıra zikzak motifi bulunmaktadır (G. 5, G. 6). Harimin kuzeyinde bulunan kadınlar mahfiline doğu cephede yer alan ve merdivenle ulaşılan kapı ile girilmektedir. Kadınlar mahfili altı ahşap ayak yardımı ile taşınmaktadır. Harim kapısı ile mihrap aynı aks üzerindedir. Güney beden duvarının ortasında bulunan mihrap nişi yarım daire formudur. Mihrabın iki yanında kavsaranın başlangıcında küçük boyutta çiçek motifleri mevcuttur. Mihrabın doğusundaki motif altı yapraklı bir çiçeğe benzemekle birlikte (?) karşısında da aynı motifin ele alınmış olması muhtemeldir. Boyandığı için motifin formu net olarak algılanamamaktadır. Ahşap minberde kare, dikdörtgen ve üçgenlerden oluşan geometrik

şekiller görülmektedir. Geometrik şekillerin her birinde sekiz yapraklı çiçekler ve daire formunda birbirinin tekrarı motifler söz konusudur (G.7, G. 8).

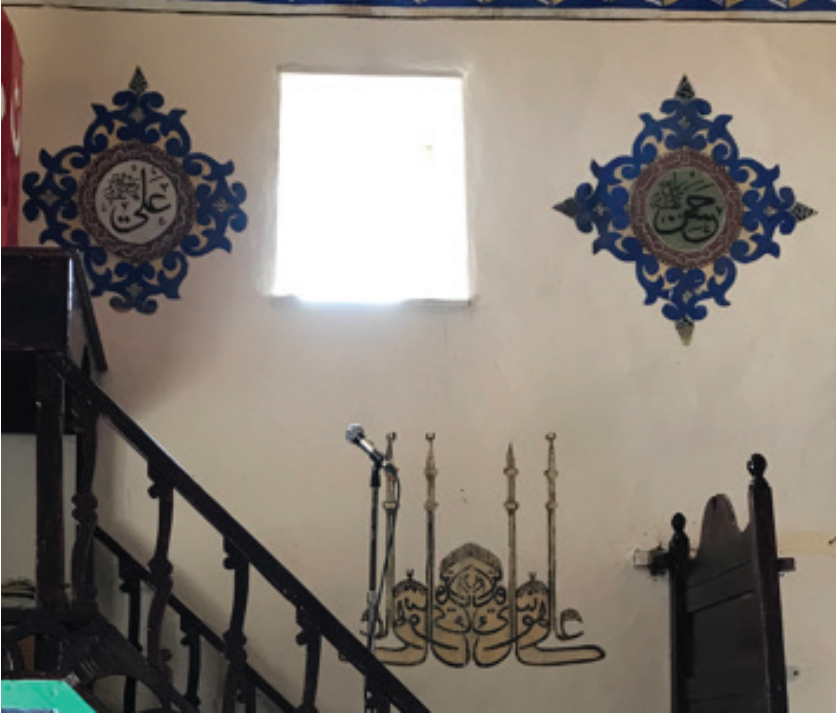
G. 9: Marmaracık Köyü Camisi Batı Cephe Kalem İşİ Süslemeleri (S. E. Koçer, 2021)

Marmaracık Köyü Camisinin doğu beden duvarında dinî içerikli yazılar devam etmektedir. Tepe penceresinin her iki tarafında mavi renkte kıvrım dallardan oluşan panoların merkezlerinde “Ali Allah ondan razı olsun-Hüseyin Allah ondan razı olsun”<sup>27</sup> yazısına yer verilmiştir. Hemen altında da sarı ve siyah renklerle dört minareli ikişer şerefeli cami<sup>28</sup> tasviri müsanna<sup>29</sup> yazı ile ele alınmıştır (G. 9).

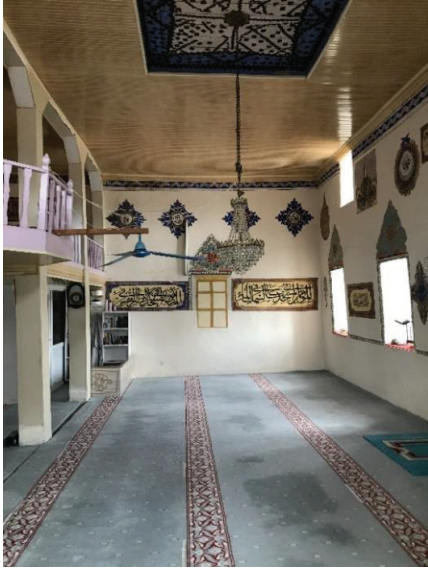
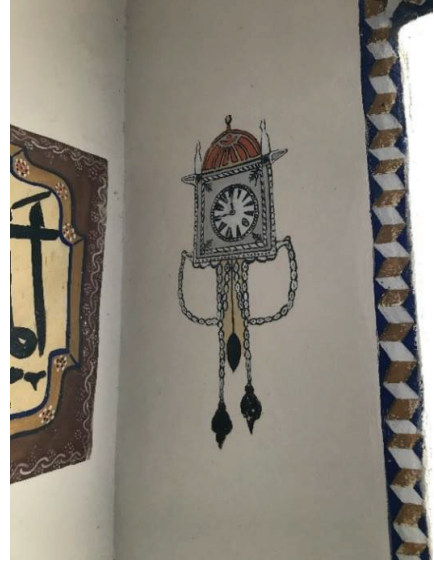
G. 10, G. 11: Marmaracık Köyü Camisi Güneydoğu Cephe Kalem İşi Süslemeleri (S. E. Koçer, 2021)

razı olsun, Ömer Allah Ondan razı olsun, Ebu Bekir Allah Ondan razı olsun” yazılıdır<sup>31</sup> (G. 10). Mihrap duvarının batı aksında saat tasviri yer almaktadır (G. 11). Saatin gövdesi bir cami şeklinde düşünülmüş ve iki tarafında alemlî-şerefeli minarelerinin yanı sıra dilimli bir kubbe ile tamamlanmıştır. Ayrıca harimin doğu duvarının kuzey aksında dikdörtgen pano içerisine müsenna yazı ve Türkçe olarak “Nuhun Gemisi ve Ashabı Keyf” yazılıdır (G. 12). Kadınlar mahfilinin altında iki adet yapraklarla çerçeve içerisine alınan çelenk benzeri süslemenin hemen altında altı yapraklı çiçek tasviri bulunmaktadır. Bu süslemelerin ilkinde yapının tamir edildiği tarih ve tamir eden ustanın adı yazılıdır. Caminin tamirinin 1950 yılında Bigadiçli İsmail Azak oğlu Ahmet Azak tarafından yapıldığı belirtilmektedir. Hemen yanında ise Mehmet Mutlu ve Mehmet Baş adındaki iki kişinin köy halkı arasında aracı olduğu bilgisi bulunmaktadır (G. 13, G. 14).

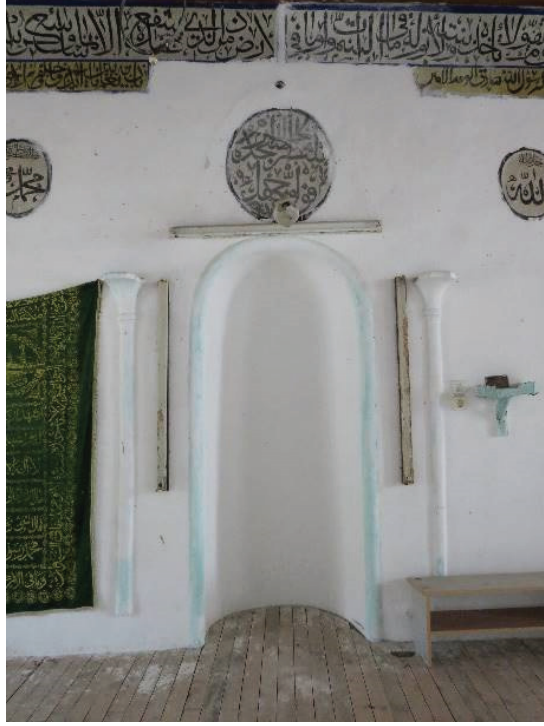
G. 21: Köylüce Köyü Eski Camisi Güney Cephe (S. E. Koçer, 2021)

Köylüce Köyü Eski Camisinin hariminin güney ve batı beden duvarlarında sıva üzerine kalem işi tekniği ile yapılan süslemeler söz konusudur. Madalyonlar içinde ve saçak altında yazıların yanı sıra yeşil yaprakları ile birlikte karanfil motiflerinden oluşan süslemeler ele alınmıştır. Güney beden duvarında yarım daire formu mihrap

nişinin üzerinde krem zemin üzerine siyah renk ile madalyon içerisinde Bakara Suresinin 144. ayeti yazmaktadır<sup>35</sup>. Bu madalyonun her iki tarafında daha küçük boyuttaki madalyonlarda da yine dinî içerikli yazılar bulunmaktadır<sup>36</sup>(G. 21).

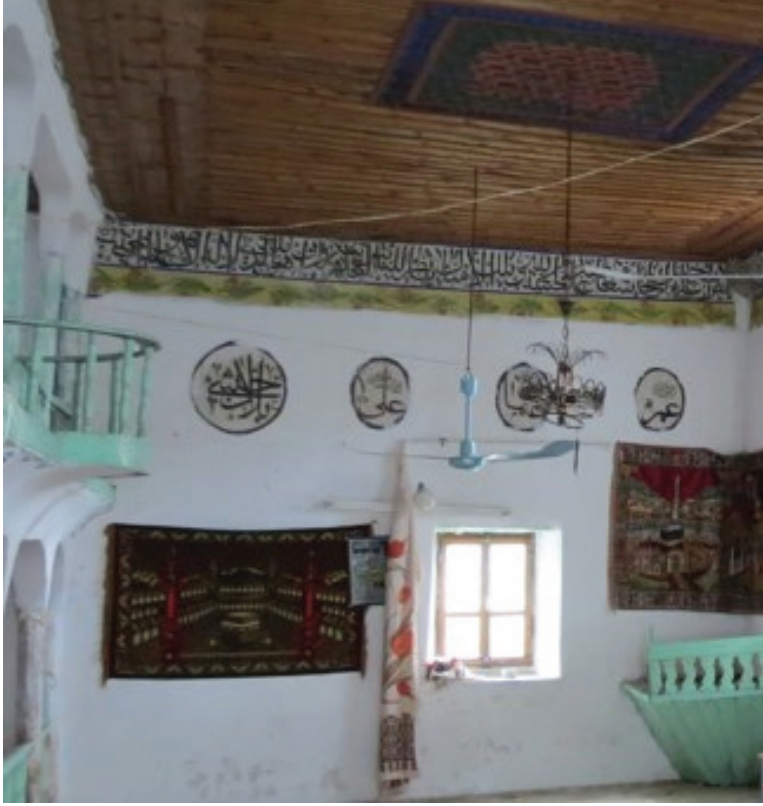
G. 22: Köylüce Köyü Eski Camisi Doğu Cephe Kalem İşi Süslemeleri (S. E. Koçer, 2021)

Güney cephede saçak altında krem ve sarı zemin üzerinde Bakara suresinin 255. ayeti yer almaktadır<sup>37</sup>. Harimin doğu beden duvarında yine madalyonlar içinde dinî yazılar yer almaktadır<sup>38</sup>. Saçak altında krem zemin üzerinde ise Haşr Sûresi 21-22. ayetlerinin bir kısmı yazılıdır<sup>39</sup>. Ayrıca surenin alt bölümünde sarı zemin üzerinde kırmızı ve yeşil renklerinin kullanıldığı küçük çiçek motifleri ve yapraklardan oluşan bitkisel bir süsleme yer almaktadır (G. 22).

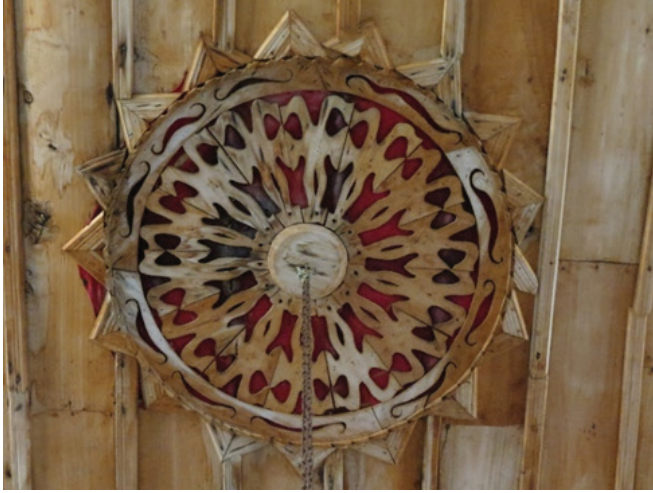
G. 31: Kızılca Köyü Eski Camisi Harim Ahşap Tavan Göbeği (S. E. Koçer, 2021)

Doğu-batı doğrultulu dikdörtgen planlı yapının harim kapısı ile mihrabı aynı aks üzerindedir. Güney cephenin ortasında yarım daire şeklinde mihrap nişi, mihrap nişinin batısında ahşap minber yer almaktadır. Minberin korkuluğunda 1932 tarihi yazılıdır. Mihrap nişinin güneyinde ise yine ahşap korkuluklu bitkisel süslemeli vaaz kürsüsü bulunmaktadır. Girişi doğu cepheden olan kadınlar mahfili, ahşap iki ayak tarafından taşınmaktadır (G. 29, G. 30). Harimin tavanı ahşap düz tavanlı olup tavanın merkezinde oyma tekniği ile yapılan applike usulü tavan göbeği bulunmaktadır (G. 31).

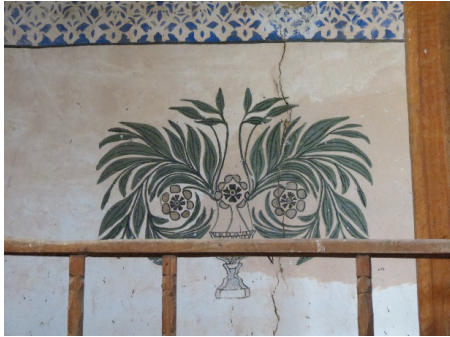
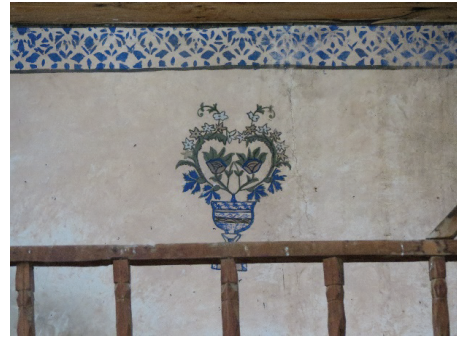
G. 32, G. 33: Kızılca Köyü Eski Camisi Kuzey Cephe Mahfil Kalem İş Süslemeleri (S. E. Koçer, 2021)

Harimde sıva üzerine kalem işi tekniği ile yapılan süslemelere yer verilmiştir. Bitkisel süslemeli madalyonların içinde dinî yazılar söz konusudur. Kuzey beden duvarında mahfil bölümünde çokgen kaideye sahip ağıza doğru genişleyen vazo içerisinden çıkan yapraklarıyla beraber üç çiçek motifi yer almaktadır. Simetrisinde de benzer şekilde vazo içerisinden çıkan karanfiller, beş-altı yapraklı çiçekler tasvir edilmiştir. Saçak altında farklı geometrik şekillerin düzensiz olarak yerleştirilmesiyle oluşturulan süsleme hâkimdir (G. 32, G. 33).

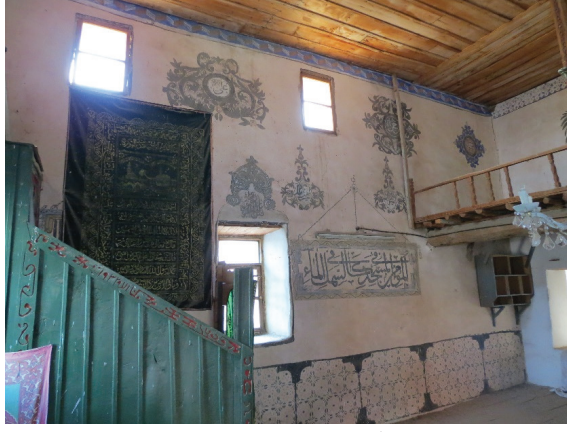
G. 34: Kızılca Köyü Eski Camisi Batı Cephe Kalem İşi Süslemeleri (S. E. Koçer, 2021)

Yapının diğer beden duvarlarında, mihrap ve minberinde süslemeler söz konusudur. Doğu beden duvarında tepe penceresi ile aynı doğrultuda<sup>44</sup> ve dikdörtgen pencere açıklığında barok karakterli motiflerin ortasında beyaz ve siyah zeminlerde dinî içerikli yazılar bulunmaktadır<sup>45</sup>. Barok karakterli madalyonların altında ise dikdörtgen bir

pano iki köşesinde iple bağlanarak tablo izlenimi vermektedir. Krem zeminli panoda yine dinî içerikli yazı yer almaktadır<sup>46</sup> (G. 34).

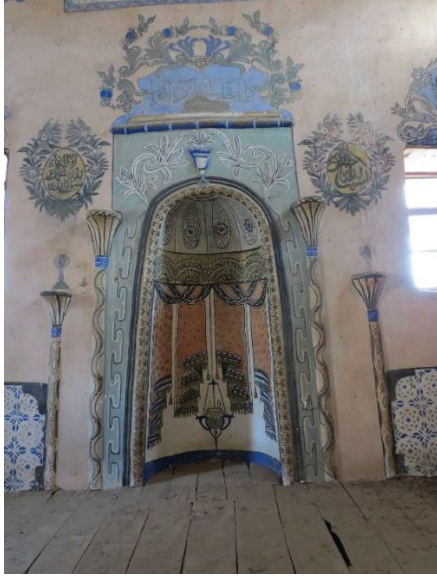
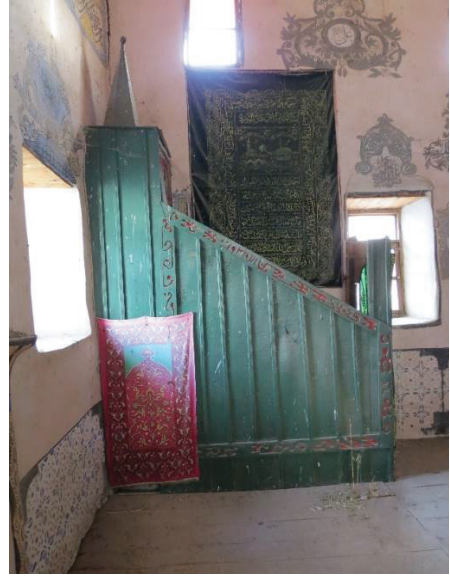
G. 36, G. 37: Kızılca Köyü Eski Camisi Minber ve Mihrabı (S. E. Koçer, 2021)

Güney beden duvarında aynı şekilde barok karakterli madalyonlar ve dikdörtgen panolarda dinî içerikli yazılarla karşılaşmaktadır. Mihrap nişinin yanlarında çiçek motifleri ve yapraklardan oluşan çelenk şeklindeki süslemenin merkezinde sarı zemin üzerinde siyah ile sınırlandırılan ve yine siyah renk ile yazılan dinî yazılar bulunmaktadır<sup>47</sup>. Mihrabın hemen üzerinde mavi zemin etrafında çiçek motifleri ve yapraklarla tamamlanan süsleme vardır. Mavi renk zemin üzerinde Âl-i İmran suresinin 37. Ayeti yazılıdır<sup>48</sup>. Bu yazının hemen üzerinde ise dikdörtgen pano içerisinde krem zeminde dinî yazı yer almaktadır<sup>49</sup>. Yan taraflarında beyaz ve mavi renklerden çelenk şeklinde kurdele motifi ile saçağa tutturulmuş biçimde madalyonlar bulunmaktadır ve merkezinde yazılar söz konusudur<sup>50</sup> (G. 35). Mihrap nişinde iki mum ile birlikte kandil motifi ve uçları püsküllü perde motifine yer verilmiştir. Kemer köşeliklerinde iri yaprak motifleri ve tepeliğinde de küçük çiçek motifleri ile birlikte iri yaprak motifleri bulunmaktadır (G. 36). Caminin ahşap minberinin korkuluğunda ve süpürgeliğinde “1930 Allah” ifadesi olup devamında da yazı benzeri süslemeler bulunmaktadır (G. 37).

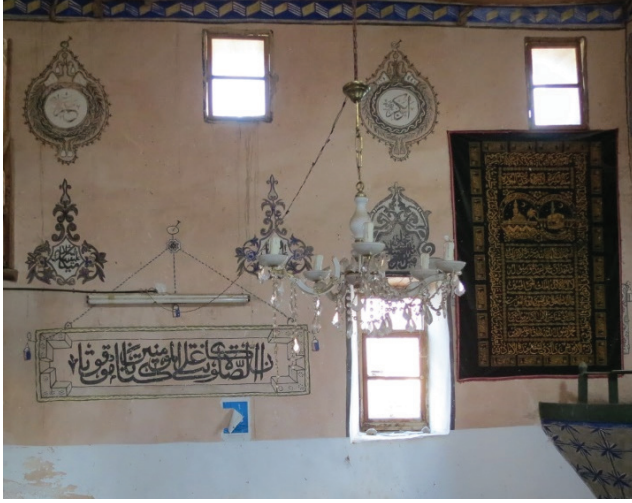
G. 38: Kızılca Köyü Eski Camisi Doğu Cephe Kalem İşi Süslemeleri (S. E. Koçer, 2021)

Kızılca Köyü Eski Camisi'nin batı beden duvarında da benzer süslemeler yer almaktadır. Tepe penceresinin yan taraflarında kahverengi ve beyaz renk kullanılarak yapılan madalyonlar bulunmaktadır. Madalyonu küçük çiçek motifleri çevrelemekte ve üst bölümünden bir çivi ile asılı tablo izlenimi vermektedir. Bu bölümün hemen sonrasında uç kısımları püskülle sonlandırılan yaprak motifleri ele alınmıştır. Daha sonra "S" şeklinde kıvrımların çevrelediği beyaz zeminde dinî içerikli yazılara yer verilmiştir<sup>51</sup>. Madalyonlarla aynı doğrultuda içbükey sekizgen alan yapraklar çevrelenmiş, üst bölüm ise palmet motifi ile tamamlanmıştır. Sekizgenlerin içerisinde dinî

yazılar bulunmaktadır<sup>52</sup>. Altta dikdörtgen bir pano söz konusudur. Panonun köşelerinde üçgenlere yer verilmiş ve uçları püsküllü zincir ve çivi ile duvara asılı izlenimi vermektedir. Panonun içerisinde Nisa Suresinin 103. ayeti yazılıdır<sup>53</sup> (G. 38).
