GELENEKSEL TARAKLI EVLERİ ve YAPILARDA BOZULMA NEDENLERİ

TRADITIONAL TARAKLI HOMES and INVESTIGATION THE CAUSES of DEFORMATIONS

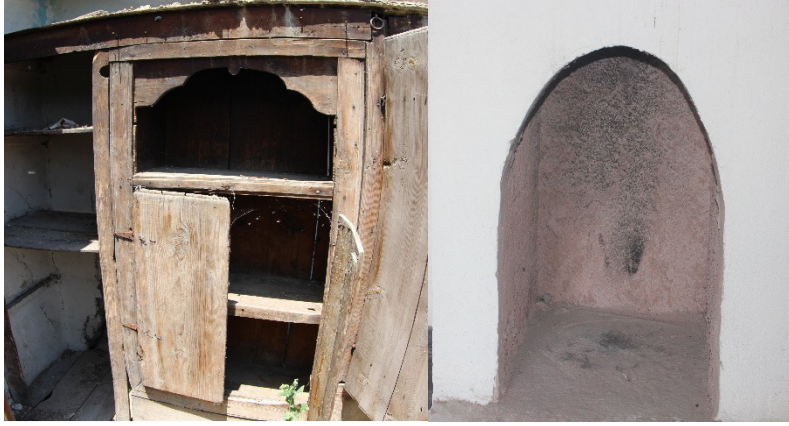
Şekil 4. Geleneksel Taraklı evinde bir ocak ve oda içerisinde dolap düzeni

Taraklı evleri geleneksel Türk evi özelliği taşımasının yanı sıra sürdürülebilirlik açısından da "Kaynakların Korunumu", "Yapı Yaşam Döngüsü" ve "Yaşanabilir Tasarım" olarak üç temel özelliğide içinde barındırmaktadır. Geleneksel bir yapıya ait örnek ahşap iskelet sistemi ile ocak ve oda içi dolap düzeni aşağıda gösterilmiştir (Şekil 3, Şekil 4).

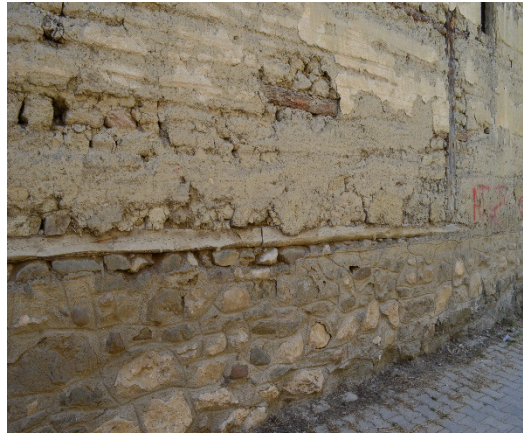
Şekil 5. Zemin kat yığma taş duvarda ahşap hatıl şekli

Taraklı bölgesi yüzölçümünün %60'ı ormanlar ile kaplıdır. İlçe sınırları içerisinde orman alanların fazla olması, evlerde taşıyıcı sistemin çatık bağlantılarında ve bina içlerinde ahşap kullanımını artırmıştır. Geleneksel Taraklı evlerinde ahşap malzemenin kullanıldığı yerler; duvarlar, taban ve tavan döşemeleri, doğramalar, hatıl, giriş dikme ve çatılar olarak sıralanabilir. Kullanılan ağaçlar genelde çıralı çamdır. Bu ağaçların reçineli olması sebebiyle dayanımları fazladır. Yapıda ana malzeme ahşaptır. Yapı taşıyıcı sisteminde ahşap çatıkların arasına kerpiç dolgu malzemesi yerleştirilmesiyle hımış tekniği görülmektedir. Bu tarzda inşa edilmiş geleneksel Taraklı evleri çevresel nitelik açısından güzel bir sivil mimari örneği oluşturmaktadır. Yerel malzeme imkânları ve çevresel şartlara göre geleneksel bir yapım sistemini de oluşturmuştur. Yapılarda kullanılan taş malzeme, zemin ile bağlantının sağlanmasında, su ve nemin görüldüğü ortamlarda ve zemin kat duvarlarında kullanılmıştır (Şekil 5).

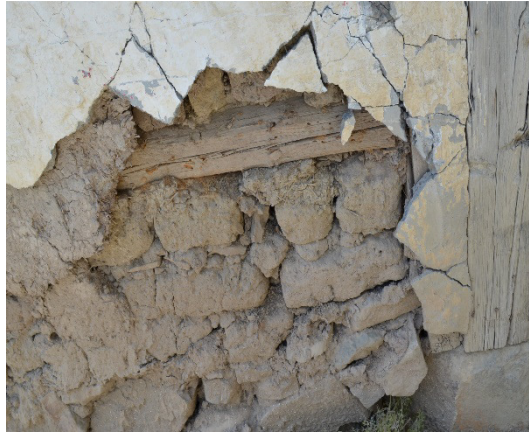
Şekil 6. Temel duvarında ahşap hatıl kullanım detayı

Taraklı, jeolojik ve coğrafi açıdan oldukça zengin bir alanda konumlanmıştır. İçinde bulunduğu vadinin yamaçlarında yüksek dereceli eğimli ve kayalık alanlar, Göynük Çayı'nın çevresinde ise alüvyal topraktan oluşan alanlar mevcuttur. Yamaçlarda konumlanan yapılarda temeller 50-100 cm derinliğe inip kayalık zemine oturmaktadır. Diğer alanlarda temel derinliği fazla olmamakla birlikte temel duvarları, doğal zeminin üzerinde 50 -60 cm yükselmektedir. Temel duvarları çamur harçlı moloz taşlardan oluşturulmuştur. Üst katlarda yapılacak ahşap blokların üzerine oturacağı ahşap yastık, taş duvarın üzerine yerleştirilmiştir. Temel duvar kalınlığı 50-80 cm. arasında değişmektedir. Taş duvarda belirli aralıklarla ahşap hatıllar dönülmüştür (Şekil 6)[5].

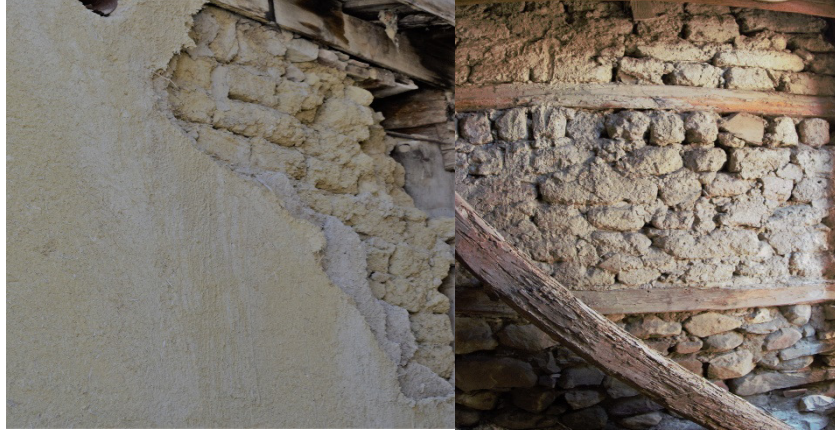
Şekil 7. Kerpiç duvarda hatıl şekli

Temel duvarları üzerine atılan hatıldan sonra üzerine genelde kare kesitli bir alt taban yerleştirilmiştir (Şekil 7). Alt taban kesiti, yapının yüksekliğine ve üst yapının yüküne bağlı olarak daha da büyütülmüştür. Dikmeler arasında belli aralıklarla kuşak bağlantıları yapılmış ve zemin kat döşemesini taşımak üzere dikdörtgen kesitli düşey doğrultuda kirişler yerleştirilmiştir. Pencere alt ve üstlerine, kapıların ise üstlerine kuşaklar atılmıştır.

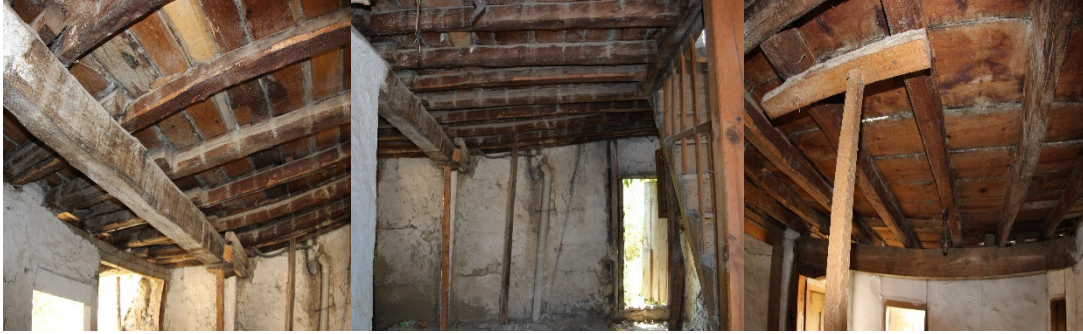
Şekil 8. Ahşap döşeme detayı

Ahşap dikmeler kat yüksekliğince yerleştirilmiştir. Üst kat hizasına gelince dikmeler üzerine başlıklar konulmuş, yapının üst katlarında döşemeyi oluşturan tali kirişler döşeme yüzeyinin kısa yönünde yerleştirilmiştir (Şekil 8) [7]. Kirişlerin döşeme tabanına oturduğu kesit detayları cephelerde kat silmesi oluşturmak sureti ile gizlenmiştir.

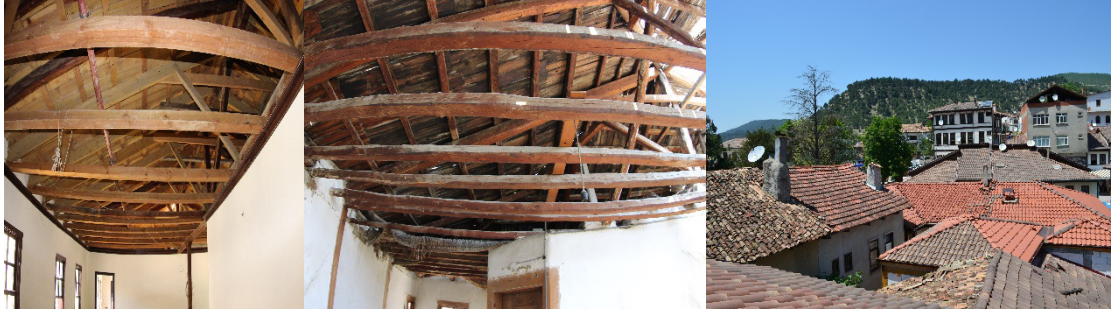
Şekil 9. Çatı iskeleti detayı

Geleneksel Taraklı evleri genel olarak orta sofalı evlerde kırma çatılı, dış ve iç sofalı evlerde ise beşik çatılı olarak düzenlenmiştir. Orta sofalı evlerde çatının kırma ve en yüksek noktasının sofanın ortasına denk gelir halde olması ile konstrüksiyondan da faydalanılarak sofanın tavanı diğer hacimlere göre yükseltilmiştir. İç sofalı evlerde mahya sofanın ortasına isabet eder durumda iken dış sofalı evlerde mahya oda sırasının sofa duvarı üzerindedir. Çatı örtüsünü merteklerin üzerine çakılmış kiremit altı tahtası üzerine dizilmiş alaturka kiremit teşkil eder. Saçakların konsol mesafesi 40-80 cm arasında değişmektedir. Çatılar alaturka kiremit ile kaplıdır (Şekil 9).

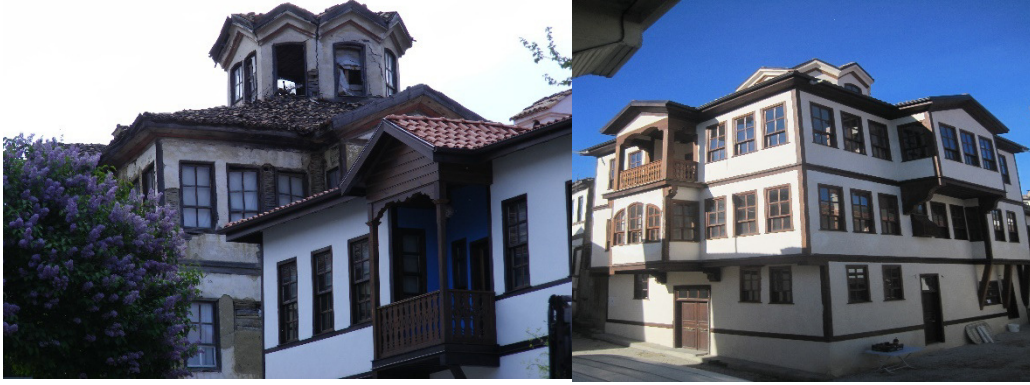
Şekil 10. Fenerli Ev

Fenerli Ev örneğinde görüldüğü üzere bazı evlerin çatılarında cihannüma olarak nitelenen, bol pencere ve tek mekanlar bulunmaktadır. Sıcak yaz günlerinde serinlemek ve manzara seyretmek amacıyla yapılan bu bölümlere “keyif köşkleri” de denilmektedir (Şekil.10) [8].

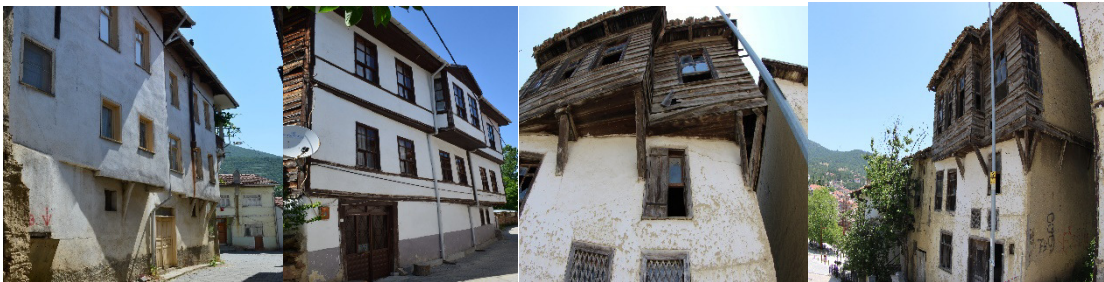
Şekil 11. Sokağa derinlemesine açıyla bakılabilen çıkma detayları

Geleneksel ahşap yapılarda çıkmalar görsel olarak yapıya zenginlik kazandırmasının yanı sıra mekân içerisinden yer kazanılmasını ve bununla birlikte yapının gün ışığından daha fazla yararlanmasını sağlamaktadır. Yerleşim bölgesinde yapılan incelemeler neticesinde geleneksel sivil mimaride açık ve kapalı çıkmaların sıkça kullanıldığı gözlenmiştir. Kat hizasında yapılan basit konsol çıkmaların kirişlerin beden duvarlarından 40-50 cm dışarı doğru uzatılmak sureti ile oluşturulduğu, 50cm den fazla olan çıkmaların ise destek elemanları ile gerçekleştirildiği tespit edilmiştir (Şekil 11).

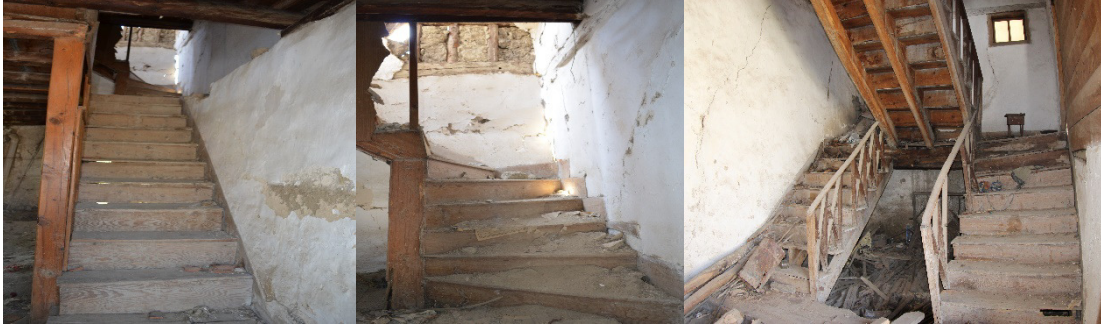
Şekil 12. Zemin kattan hayata çıkan merdiven

Geleneksel Taraklı evlerinde yapı içerisindeki merdivenlerde kullanılan yapı malzemesi genellikle ahşaptır. Konutlar içerisinde yapılan incelemelerde tek kollu merdivenlerin yaygın olarak kullanıldığı görülmüş olup döner merdiven tipinde örnekler de rastlanmıştır. Merdivenlerde riht yüksekliği genel olarak 20-22 cm olmakla birlikte merdiven kol genişlikleri 90 - 120 cm arasında değişmektedir. Basamaklarda kullanılan ahşap kaplamanın kalınlığı 2-3 cm dir.

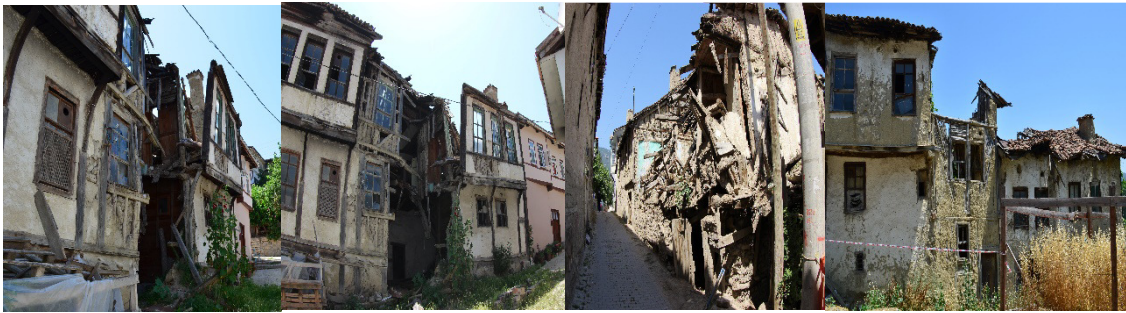
Şekil 13. Ahşap yapı elemanında zamana bağlı deformasyondan dolayı oluşan çökme

Yapılarda genellikle taş olan giriş kat duvarlarının üzerindeki ahşap iskelet sistem, konutun birinci katını yani yaşam mekanını oluşturmaktadır. Yapıyı oluşturan ahşap iskelet sistem, kerpiç örgü ile tamamlanmaktadır. Yapının ana taşıyıcı sistemi ahşap çatıklı sistemdir, dolayısıyla ahşap yapı elemanındaki bozulmalar yapı ömründe önemli bir etkidir. Ahşap yapı elemanlarının bozulma sebepleri arasında fiziksel, biyolojik ve insan kaynaklı nedenler sayılabilir. Fiziksel etkenler; atmosferik koşullardan meydana gelen yağmur, kar, sıcaklık değişimleri, UV ışınlar ve rüzgâr gibi etkenler nedeni ile oluşur. Bunun sonucunda da ahşapta yarıma, çatlama ve burulma gibi bozulmalar meydana gelir (Şekil 13, Şekil 14.a.b.). Ahşap elemanlardaki bozulmalar renk değişimiyle başlayıp çürümeye kadar devam eder. Ahşapta bakımsızlıkbozulma hızını artırır [9].

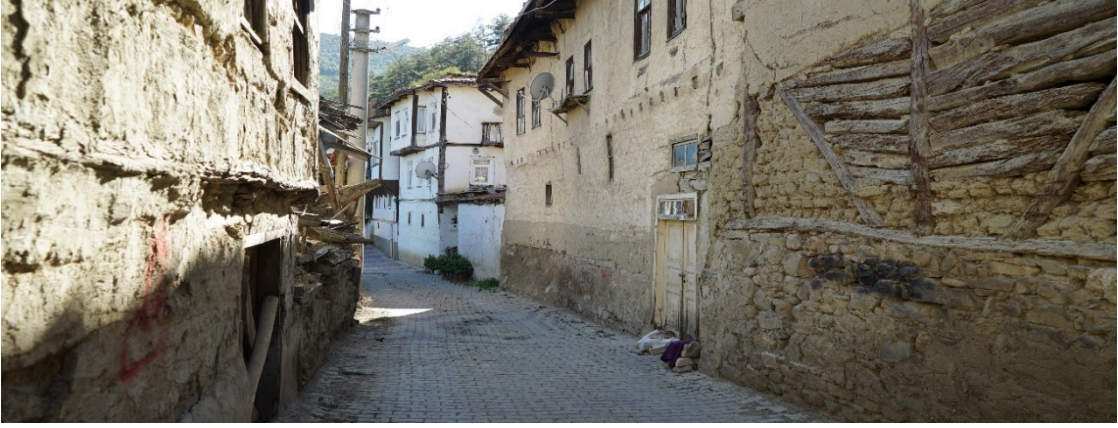
Şekil 14.a. Geleneksel yapıda görülen bozulmalar

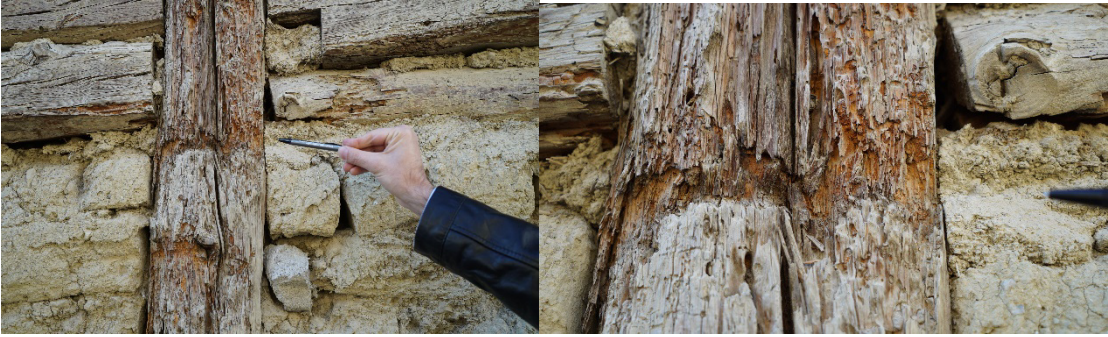
Şekil 14.b Ahşap yapı elemanlarında görülen bozulmalar

Biyolojik faktörler olarak; ahşabın çürümesiyle beraber ortaya çıkan bakteriler mantarlar, yosunlar, böcekler sayılabilir ve bu faktörler ahşap malzemenin bozulmasını hızlandırır. Ahşap yapı elemanlarındaki çeşitli böceklerin ahşap malzemede delik açmak suretiyle kesit kaybına, dolayısıyla yapıda dayanım kaybına sebep olduğu görülmüştür.

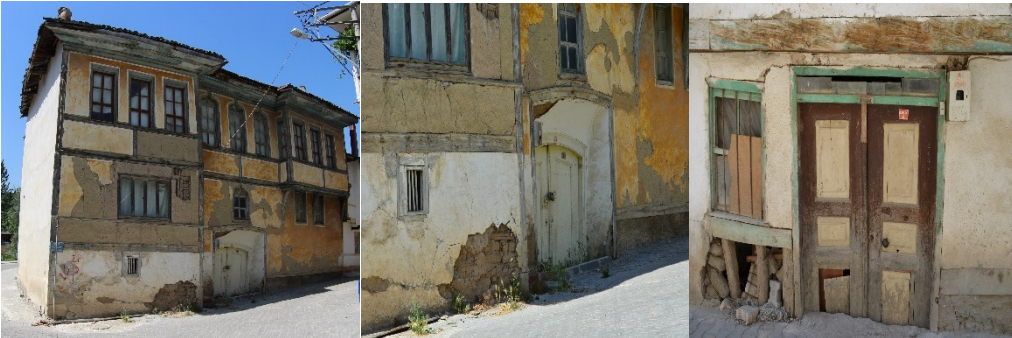
Şekil 15. Zeminde sonradan oluşan kot farklılığı

Zemin özelliklerinin sebep olduğu bozulmalar ise; farklı topografyalar sonucunda yeraltı su seviyesinin bazı noktalarda yüksek, bazı noktalarda da düşük olmasına sebep olmaktadır. Yeraltı su seviyesindeki farklılıklar yapıda lokal çökmeler oluşturmakta ve bu çökmeler yapıda onarılamayacak çatlaklara neden olmaktadır. Ayrıca, sokak üst kaplamalarında kot farklarının özensiz yapılması neticesinde çoğu yapının sokak kot farkının altında kaldığı görülmüştür (Şekil 15). Bu durum su tahliyesini zorlaştırmakta olup yapının bünyesine giren yağmur suyu vb. su etkilerini de arttırmaktadır.

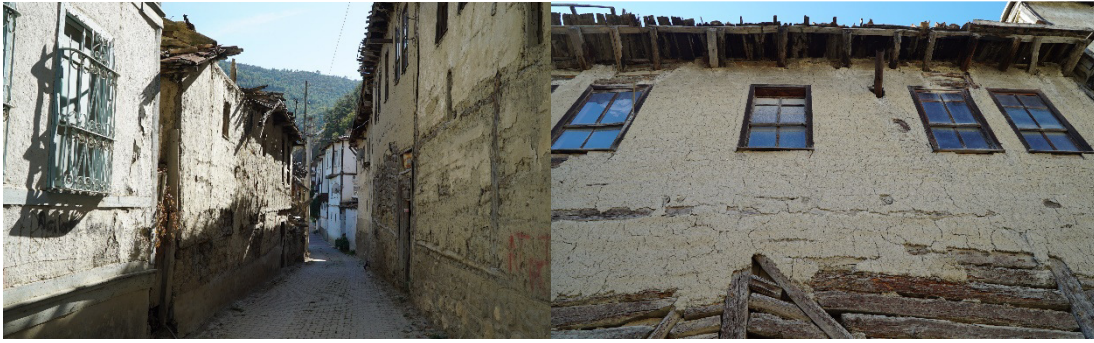
Şekil 16. Yapı dış çehresinde yetersiz saçak boyutundan dolayı dış etkenlerin neden olduğu bozulmalar

İnsan kaynaklı nedenlerin başında ise bakımsızlık, hatalı bakım ve terk etme etkisi gelmektedir. Yapıdaki hatalı onarımlar ahşap malzemenin ömrünü kısaltmaktadır (Şekil 16). Bunun en bariz örneği evlerin yenilenmek üzere onarılan pencere elemanlarında tekrar ahşap kullanılması gerektiği halde nefes almayan PVC malzeme kullanılmasıdır. Yapı içerisinde kullanılan malzemeler birbiriyle uyumlu olmalıdır.
