## Sivas- Ulaş- Acıyurt Köy Odaları

### Sivas – Ulaş- Acıyurt Village Rooms

In this study, the village rooms identified in the Acıyurt village of Ulaş district, located approximately 42 km south of Sivas, were examined. Three village rooms were identified in the village located 25 km south of the district. Turkish period structures belonging to Ulaş district had the opportunity to be introduced in various publications. However, upon examination, it was determined that the village chambers in Acıyurt village of Ulaş district were not included in the scope of any study carried out so far. For this reason, it is aimed to record the village rooms, one of which is out of use and two of which are still in use, through photographs and drawings and to introduce them to the world of Art History science. Village rooms, which are an important architectural reflection of Turkish folk culture, appear as architectural elements that have lost their functions and are about to disappear in many regions. In this study, it is aimed to evaluate the Acıyurt Village Chambers, which are still standing today, from an architectural perspective, to determine their place in Turkish Folk Architecture and to

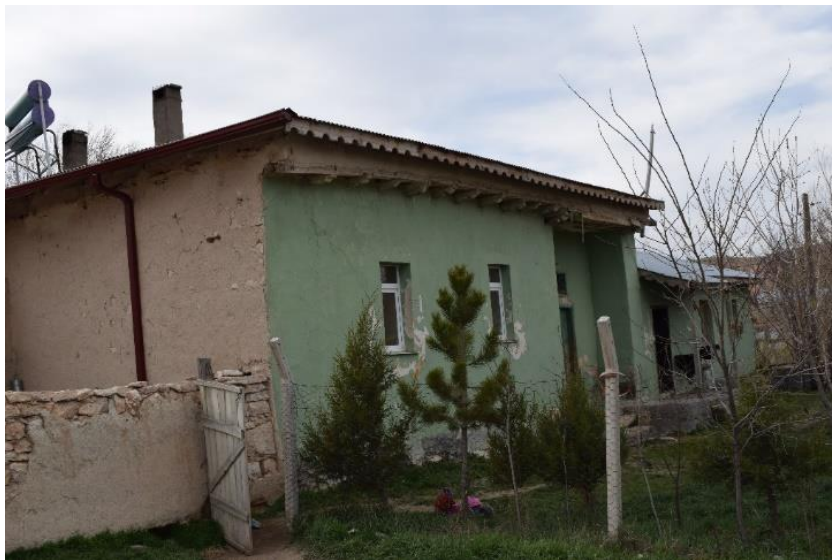
**Foto. 1.** İhsan Şahin Odası – Genel Görünüm (Esra G.B.)

Yapının dışarıda kuzey ve güney cepheleri tamamen sağır bırakılmış olup, batı cephede içeride mutfak bölümünü aydınlatan iki adet pencere açıklığı bulunmaktadır. Giriş kapısını ihtiva eden doğu cephe kuzey uçta eyvanlı formda bir giriş kapısına sahip olup kapının üzerinde yatay dikdörtgen formda pencere açıklığı bulunmaktadır (Foto. 1). Yapı ile çağdaş olan ahşap kapı kanatları herhangi bir bezeme unsuruna sahip olmamakla birlikte iki kanatta da yer alan kapı tokmakları dikkat çekicidir. Kapı tokmaklarının her ikisi de aynı form ve boyutlarda olup, dokuz dilimli bir yaprağı andıran gövdeye "C" biçimindeki iki kıvrımdan oluşan tokmağın yerleştirilmesi ile oluşturulmuştur. Tokmakların aynalık kısımlarına bağlanan halkanın üst taraftaki uçları volüt biçiminde son bulmuştur. Halkanın alt kısmına ise merkezde yan yana üç adet elips şekli eklenmiştir (Foto. 2). Odanın doğu cephesinde giriş kapısının kuzeyine yerleştirilmiş iki adet dikdörtgen formda düz ahşap lentolu pencere açıklığı dışında herhangi bir ışık kaynağı bulunmamaktadır.

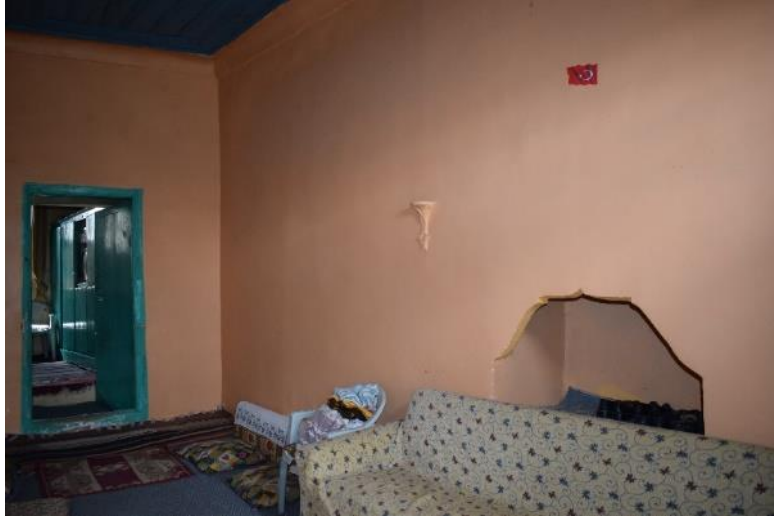
**Foto. 3.** İhsan Şahin Odası-Aralık Mekânı (Esra G.B.)

açıklığına sahiptir. Batıdaki kapı açıklığı yapının mutfak bölümüne geçit verirken esas odaya giriş aralık bölümünün güney duvarında yer alan kapı açıklığı ile sağlanmaktadır. Güney duvarda bulunan ikinci kapı açıklığı ise dar bir geçit vasıtasıyla yapının dışına açılmaktadır. Aralık bölümünün kuzey duvarında bir adet kaş kemerli niş ile üzerinde 1319 tarihinin kazılı olduğu bir adet alçı kandillik yer almaktadır. Aralık mekânının üzeri ahşap tekne tavan ile kapatılmış olup herhangi bir bezeme unsuruna sahip değildir (Foto. 3).

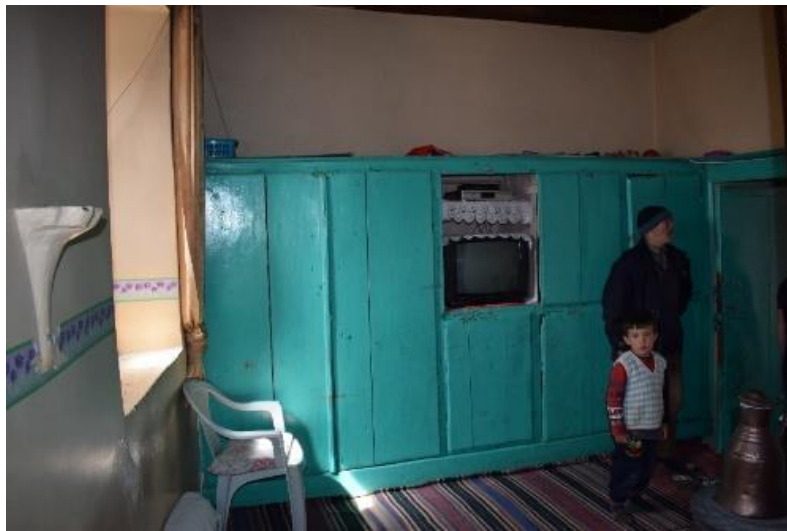
**Foto. 4.** İhsan Şahin Odası-Mutfak

Aralık mekanının batı duvarında bulunan kapı açıklığı ile yapının mutfak bölümüne geçilmektedir. Mutfak, kuzey-güney doğrultuda dikdörtgen bir mekânı ihtiva etmekte olup üzeri ahşap kirişlemeli tavan ile kapatılmıştır. Mutfak mekânın aydınlatılması batı duvarında yer alan iki adet dikdörtgen formda şevli pencere ile sağlanmaktadır. Pencereilerin arasına bir adet alçı kandillik yerleştirilmiştir. Mutfağın kuzey duvarının tamamı ahşap dolaplar ile kapanmış durumda olup doğu duvarında herhangi bir açıklık bulunmamaktadır. (Foto. 4).

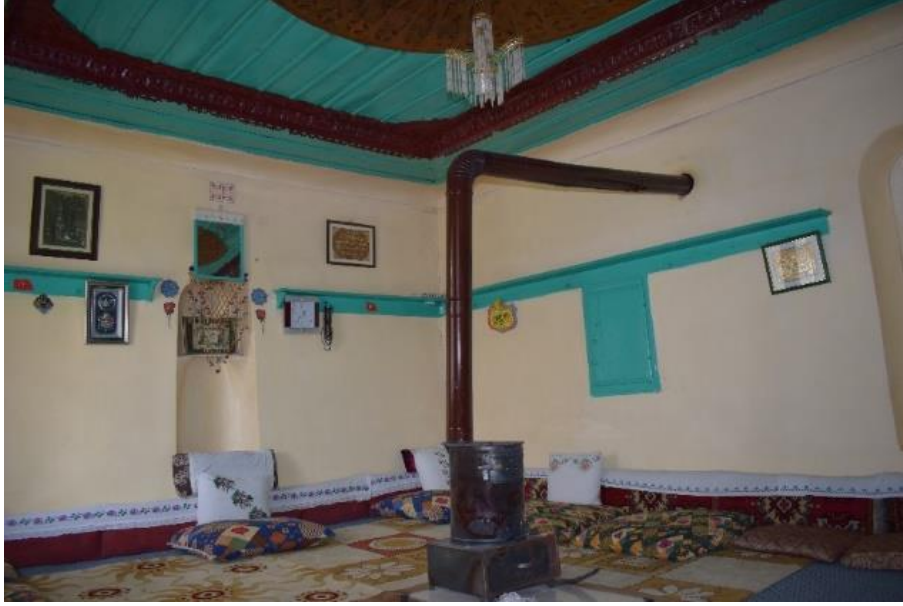
**Foto. 5.** İhsan Şahin Odası-Esas Mekân (Esra G.B.)

Yapının esas odasına aralık mekanının güney duvarında bulunan kapı açıklığı ile geçilmektedir (Foto. 5). Kapı açıklığı ile oda zemini arasında yaklaşık 30 cm yükseklik farkı bulunmaktadır. Kuzey-güney doğrultuda dikdörtgen bir plana sahip oda, doğu duvarında yer alan iki adet dikdörtgen formda şevli pencere ile aydınlatılmaktadır. Odanın dört duvarında devam eden ve taban döşemesinden yaklaşık 1,5 metre yükseklikte konumlandırılmış ahşap bordür iki parça ahşabın birleştirilmesiyle bezemesiz olarak vücuda getirilmiştir. Bu bordür, üzerine eklenmiş çiviler ile askılık olarak kullanıma dahil edilmiştir. Odanın kuzey duvarında, kapı açıklığının batısına yerleştirilmiş ahşap yüklük dolabı bulunmaktadır. Yapı ile aynı tarihte yapılmış bu dolap iki kapaklı olup herhangi bir bezeme unsuruna sahip değildir. Odanın batı duvarı bir adet niş açıklığı ile bir adet niş şeklinde dolaba sahiptir. Bu duvar uzantısının kuzeyinde uzunlamasına dikdörtgen formda ve yuvarlak kemerli bir niş açıklığı bulunmakta olup niş içerisine yonca formunda bir adet alçı kandillik yerleştirilmiştir. Duvar uzantısının güneyinde yer alan küçük dikdörtgen formlu dolap nişi ise ahşap kapaklı ve bezemesizdir. Odanın güney duvarında doğu duvarındaki ile aynı form ve ölçülerde bir adet niş açıklığı bulunmaktadır. Bu niş açıklığı kibleyi gösterdiği için duvar uzantısının merkezine konumlandırılmış olup içerisine karşılıklı iki adet düz kandillik yerleştirilmiştir.

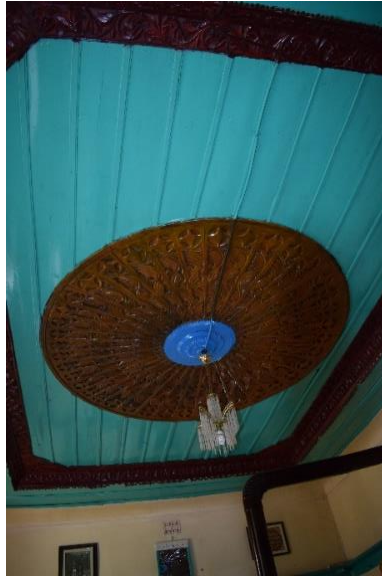
**Foto. 6.** İhsan Şahin Odası-Ahşap Tavan (Esra G.B.)

İhsan Şahin Odası'nın en karakteristik özelliği şüphesiz ahşap tavan bezemeleridir. Odanın tavanı genişçe bir tekne tavanın süslemeli bir bordür ile daraltılarak merkeze daire formda bezemeli bir göbeğin yerleştirilmesi ile tamamlanmıştır (Foto. 6). Tekne tavanı daraltan bezemeli bordür, farklı genişlikte üç sıra kuşaktan oluşmaktadır. Bu kuşaklardan en dıştaki üç yapraklı bitkisel motiflerin yan yana sıralandığı kompozisyondan meydana gelmektedir. Ortada yer alan kuşak en geniş kuşağı oluşturmakta olup "S" ve "C" kıvrımlı dalların sardığı palmet motifleri ayna aksı oluşturacak şekilde yan yana sıralanmıştır. En içte yer alan son kuşak ise kıvrımdallar ve yapraklardan oluşan grift bir bezeme örgüsüne sahiptir. Tekne tavanı dört yönde dolaşan bu üçlü bordür kuşağı dikdörtgenin dört köşesinde

üçgen oluşturacak şekilde birbirine bağlanarak devam ettirilmiş olup bu alanlar da bitkisel bezeme kompozisyonları ile doldurulmuştur.

Köy odası geleneğinin daha evvelki yıllara dayandığı düşünülse de Acıyurt köyünde üzerinde inşa tarihi bulunan tek oda İhsan Şahin odasıdır. 20. Yüzyılın hemen başında inşa edilen odanın ahşap tavan süslemesi 19.-20. Yüzyıl geleneksel konut mimarisinde sıkça rastlanan "S" ve "C" kıvrımlı, bitkisel kompozisyonlu örneklerden birini teşkil etmektedir. Yine 20. Yüzyıl başlarında inşa edildiği düşünülen Cahit Sönmez odası'nın ahşap tavan göbeği de İhsan Şahin odası ile benzer bitkisel kompozisyonda ancak daha mütevazi bir örneği sunmaktadır. Cahit Ülger odası ise süsleme bakımından daha sade ve geometrik düzende bir ahşap tavan göbeği ile inşa edilmiştir.

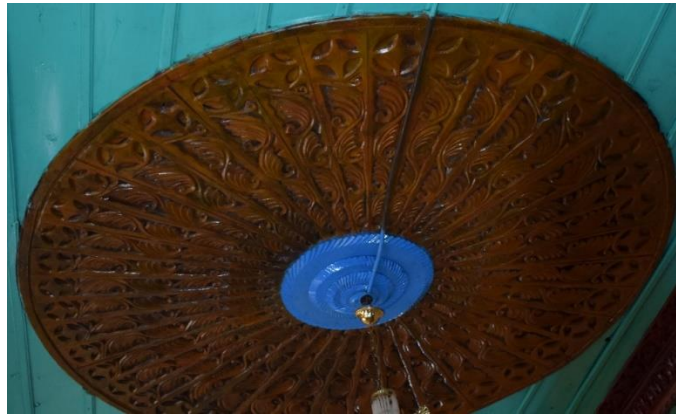
**Foto. 7.** İhsan Şahin Odası-Tavan Göbeği (Esra G.B.)

Ahşap malzemeden yapılarak çivi ile ahşap tavana çakılan daire formlu göbek kısmının merkezinde üst üste yerleştirilmiş ve merkeze doğru küçülen dört adet daire yer almaktadır. Bu dairelerin dış çevresi dilimli formda şekillendirilerek hareketlendirilmiştir. Merkezde yer alan bu dairelerden sonra göbek ince ahşap çıtalarla otuz dokuz dilime ayrılmıştır. Her bir dilimin içerisinde merkezden dışa doğru boyutları büyüyen dört sıra "C" kıvrımlı dalların sardığı dört dilimli palmet motifleri ile bezenmiştir. Göbeğin en dışta yer alan bölümü ise her bir dilimde dairelerin içerisinde kabartma olarak yer alan dört kollu yıldızvâri motifler ile son bulmuştur (Foto. 7).

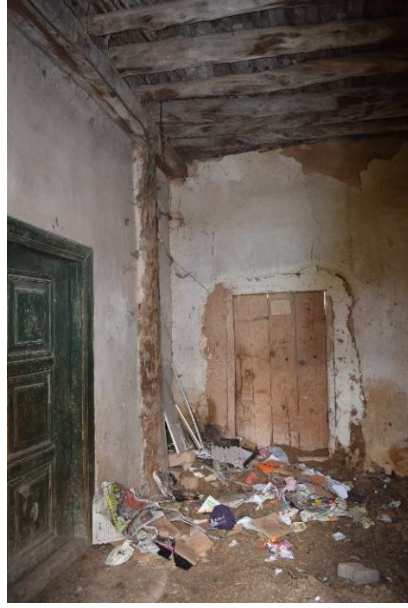
**Foto. 9.** Cahit Sönmez Odası-Dış Sofa (Esra G.B.)

Batı cephenin güney ucunda bulunan kapı açıklığından geçilerek odanın dış sofasına ulaşılmaktadır. Dış sofa orijinalde ikisi odanın güney duvarında ikisi kuzeye yerleştirilmiş dört ahşap direğin taşıdığı üç yönde açık ahşap üst örtülü bir plana sahiptir. Açık düzende dış sofa sonraki dönemlerde duvar örülerek kapalı hâle getirilmiş olup doğu-batı doğrultuda uzanan sofanın doğu ve batısına birer adet kapı açıklığı yerleştirilmiştir (Foto. 9).

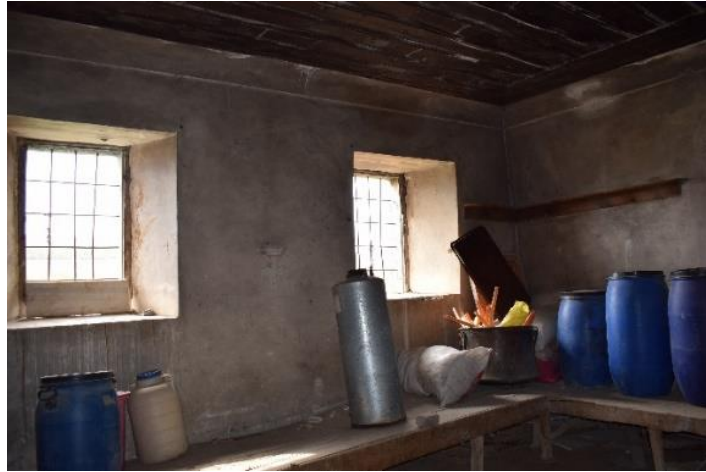
**Foto. 10.** Cahit Sönmez Odası- Esas Mekân (Esra G.B.)

Dış sofanın kuzeyinde yer alan kapı açıklığı ile esas odaya geçilmektedir. Oda, kuzey-güney doğrultuda dikdörtgen planlı olup tavanı ahşap, taban döşemesi ise topraktır (Foto. 10). Esas mekân, batı duvarına açılmış iki adet dikdörtgen formda şevli pencere ile aydınlatılmakta olup pencerelerin arasında bir adet alçı kandillik yer almaktadır. Odanın dört duvarına yerleştirilen ve taban döşemesinden yaklaşık 1,5 metre yükseklikte konumlandırılmış ahşap bordür iki parça ahşabın birleştirilmesiyle yapılmış askılık alanlarını oluşturmaktadır. Oda içerisinde batı duvardan başlayıp "L" biçiminde kuzey duvarda devam eden ahşap sedir uygulaması yapı ile çağdaştır. Sedir, zeminden yaklaşık 40cm yükseklikte olup ahşap ayaklar ile taşınmaktadır. Güneyde giriş kapısının hemen doğusuna yerleştirilen ahşap dolap orijinaldir (Foto. 11). Odanın doğu duvarına güneye kaydırılmış şekilde konumlandırılan ahşap kapaklı küçük dikdörtgen formu dolap nişi yerleştirilmiştir. Mekânın kuzey duvarının merkezinde bir adet yuvarlak kemerli niş bulunmaktadır. Nişin yuvarlak kemerinin doğu ve batısında birer adet yüzeyden kabartmalı şekilde işlenmiş gülbezek motifi yer almaktadır. Ayrıca niş boşluğunun içerisine üç adet alçı kandillik yerleştirilmiştir. Bu kandilliklerden merkezdeki dört yapraklı bir çiçek buketi şeklinde tasarlanmışken niş boşluğunun doğu ve batı yanlarına yerleştirilen kandillikler daha küçük boyutta ikişer yapraklı çiçek buketi şeklinde uygulanmıştır (Foto. 12).

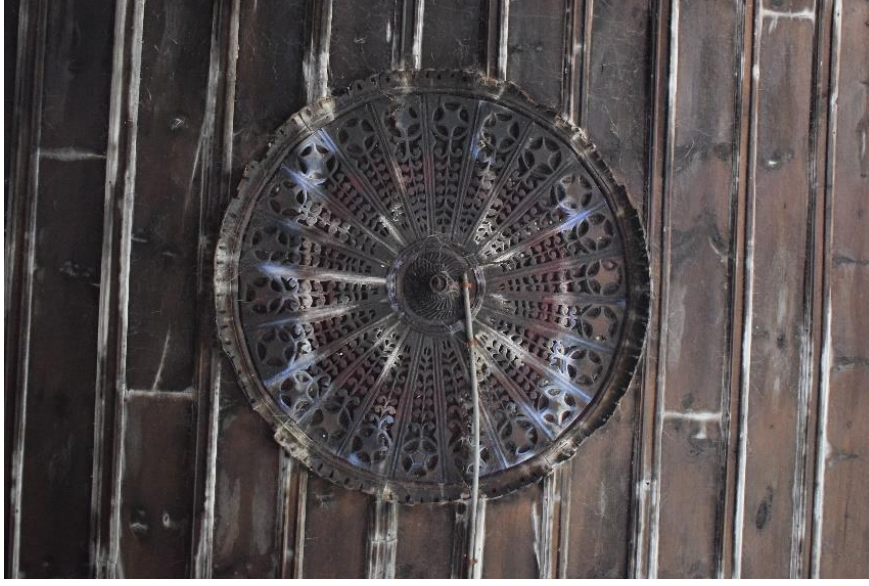
**Foto. 13.** Cahit Sönmez Odası-Ahşap Tavanı (Esra G.B.)

Odanın üst örtüsü göbekli tavadır. Ahşap malzemedan inşa edilen tekne tavan ve çerçevesi sade bırakılmış olup tavan göbeği süslemelidir. Tavan göbeğinin merkezinde üst üste yerleştirilmiş ve merkeze doğru küçülen dört adet daire yer almaktadır. Bu dairelerin dış çevresi dilimli formda şekillendirilerek hareketlendirilmiştir. Dairelerin merkezine ise kum saati biçiminde ahşap sarkıt yerleştirilmiştir. Merkezde yer alan bu dairelerden sonra göbek ince ahşap çıtalarla yirmi iki dilime ayrılmıştır. Her bir dilimin içerisinde merkezden dışa doğru boyutları büyüyen sekiz sıra volüt biçiminde kıvrımdal motifi yer almaktadır. Dilimlerin en dışta yer alan bölümleri her bir dilimde dairelerin içerisinde kabartma olarak yer alan beş kollu yıldızvâri motifler ile sonlandırılmıştır. Ahşap bezemeli göbek en dışta tek sıra dilimli bordür ile çevrelenerek son bulmuştur (Foto. 13).

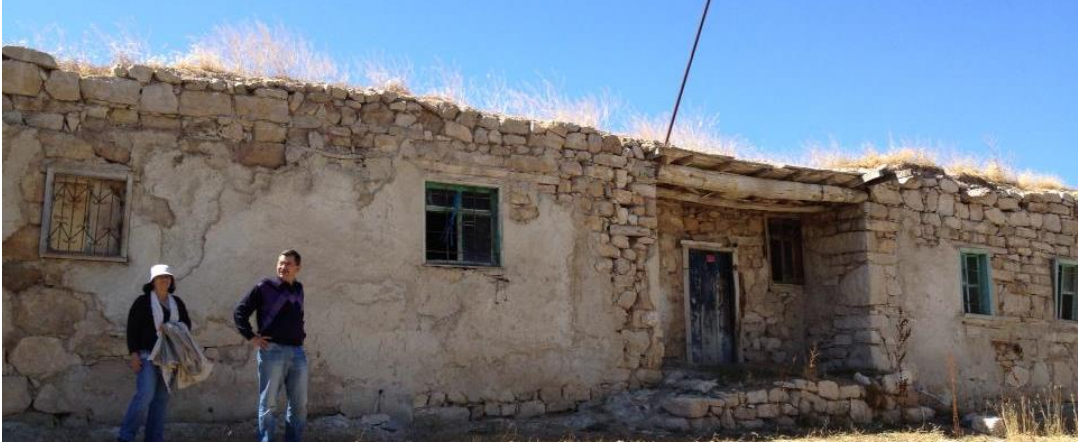
**Foto. 14.** Cahit lger Odası-Tadilat ncesi Grnm (lger Ailesi Arřivi)

Yapı, moloz taş ve ahşap malzeme ile inşa edilmiş olup tabanı toprak üzeri düz damdır (Foto. 14). Günümüzde tadilata alınan binanın beden duvarları tamamen beton sıva ile kaplanmış, üzeri kırma çatı ile örtülmüştür. Yapının kuzey, güney ve batı cepheleri tamamen sağır bırakılmış olup bu cephelerde herhangi bir açıklık bulunmamaktadır. Ön cepheyi teşkil eden doğu duvarı ise merkezde bir kapı açıklığı ile nu kapı açıklığının kuzey ve güneyine her bir odayı aydınlatan ikişer pencere açılmıştır. Toplamda dört adet dikey dikdörtgen formda ve düz lentolu pencere açıklığı bulunan doğu cephede merkezde yer alan giriş kısmı orijinalde eyvanlı tarzda iken tadilatlar sonucu sundurmalı girişe dönüştürülmüştür (Foto. 15).

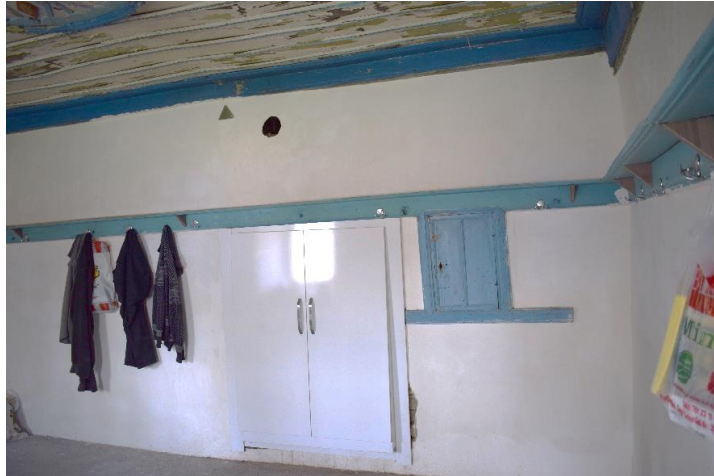
**Foto. 16.** Cahit lger Odası- Esas Mekn (Esra G.B.)

Esas oda kuzey-güney doğrultuda kareye yakın dikdörtgen planlıdır. Tadilatlar esnasında yalnızca zemini beton kaplanan odanın büyük bir kısmı orijinal haliyle bırakılmıştır. Doğu duvarına açılmış iki adet dikdörtgen formda şevli pencere ile aydınlatılan mekânın kuzey duvarında bir adet küçük boyutta ve ahşap kapaklı orijinal niş dolabı bulunur. Aynı dolap batı duvarda da aynı biçim ve ölçüde uygulanmıştır. Batı duvarda orijinal haliyle bırakılan bu niş şeklindeki dolabın hemen yanında bulunan ve daha büyük boyuttaki yüklük nişi günümüz malzemeleri ile kapatılarak kapaklı bir dolap hâline dönüştürülmüştür (Foto. 16). Odanın dört duvarında da yer alan ve iki parça ahşabın birleştirilmesiyle elde edilen askılık alanları orijinal hâliyle bırakılmıştır.

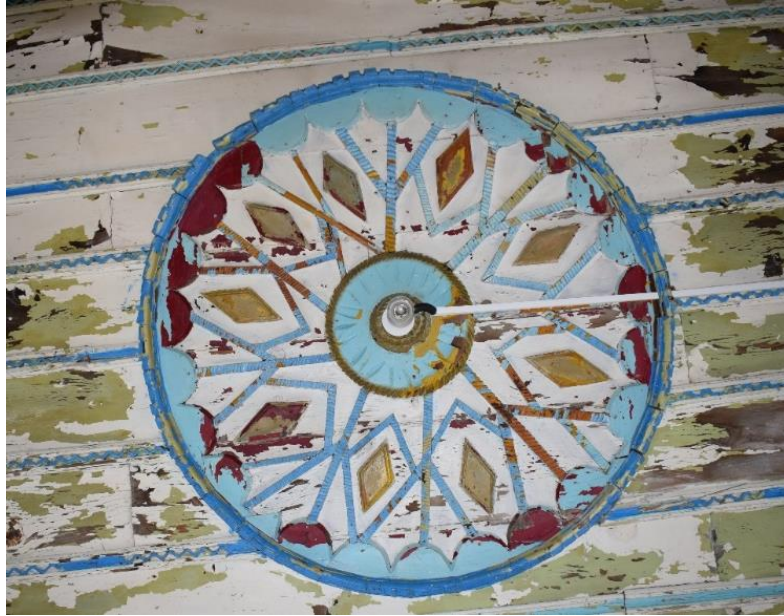
**Foto. 18.** Cahit Ülger Odası- Ahşap Tavan Göbeği (Esra G.B.)

Yapının inşa edildiği dönemdeki haliyle günümüze gelebilmiş ahşap üst örtüsü, tekne tavanın merkezine yerleştirilen dairevi göbekten oluşmaktadır. Tekne tavan, 15 parça ahşabın üzerinde kabartma şeklinde zigzag motifi bulunan ahşap çıtalarla birleştirilmesi ile vücuda getirilmiştir. Ahşap çıtaların üzerindeki bu motifler mavi renk boyalı olup orijinaldir (Foto. 17). Merkeze çivilerle çakılmış ahşap göbek ise köyde tespit edilen diğer iki odanın tavan göbeklerinden farklı olarak geometrik unsurlar ile bezenmiş ve renkli boyalar ile boyanmıştır. Göbeğin merkezinde üst üste yerleştirilmiş ve merkeze doğru küçülen üç adet daire bulunur. Bu dairelerin etrafına muntazam olmayan düzende çıtalar yerleştirilerek birbirinden farklı genişlikte yarım baklava dilimi motifleri oluşturulmuştur. Toplamda dokuz adet elde edilen yarım baklava dilimi formuna sahip alanların içerisine tam formda birer baklava dilimi motifi eklenmiştir. Tamamen düzensiz olarak oluşturulan bu geometrik bezeme kompozisyonu yarım dairelerden oluşan bir sıra bordür ile çevrelenmiştir. Göbeğin en dışında da bu yarım daireleri çevreleyen ince bir kuşak dolanmaktadır (Foto. 18).
