OSMANLI ÂBİDELERİNİN RESTORASYONLARI

Ekrem Hakkı AYVERDİ

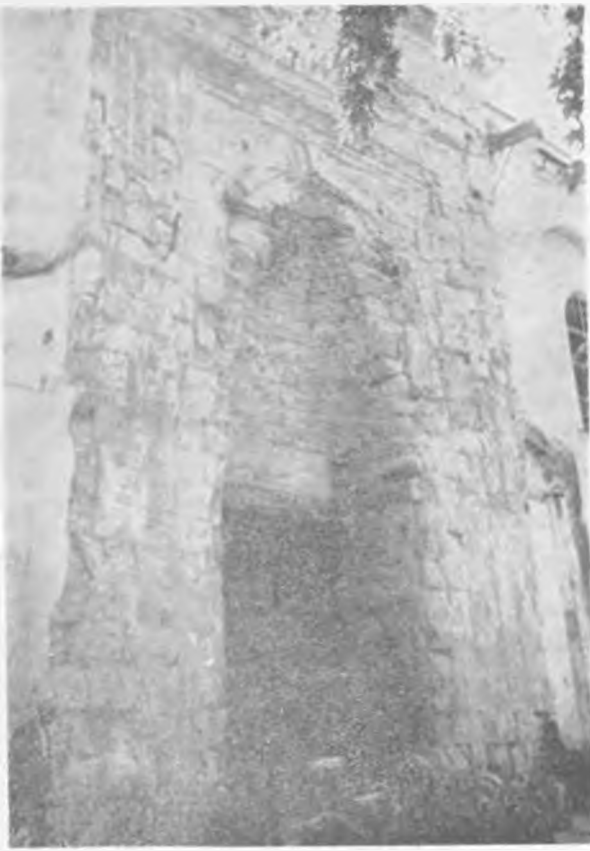
Resim: 1 — Bursa Ulu
Câmi tak
kapısı.

Resimde görölen Garb Kapısı ve bir pencerede hâl böyle iken, şimâldeki Tâk Kapısı'nın 12 m.luk irtifâi, tâ tepesine kadar ta-

mâmen kireçleşip döküldüğü belli olmaktadır, (Res. 1). Çünkü garazin en büyüğü oraya tevcih edilmiş, kapı yuvasının nihâyetine kadar yığılan odunun alevi doğrudan doğruya, kapı yaşmağını kavurmuş, yanlara doğru kızıl dillerini püskürmüştür.

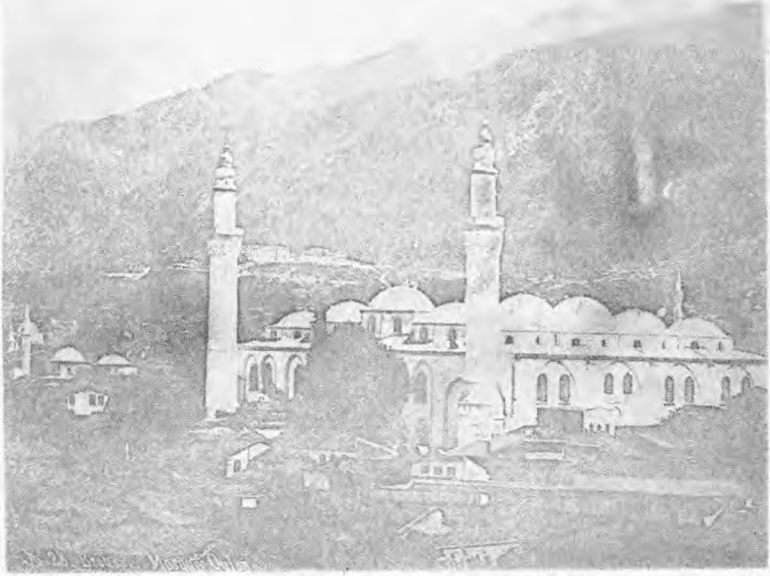
Resim: 3 — Bursa Ulu Câmiin sıvalı hâli.

Bu tahrîbât o kadar büyükdü ki, Çelebi Devri'nin buhranlı zamanlarında, bir taraftan Yeşil Câmî yapılırken, koca Ulu Câmînin taşlarını tek tek değiştirmek imkânı her hâlde görülmemiş olacaktır. Bu yüzden kusurun, bir harc tabakasıyla örtülmesiyle yetinilmiştir; bu bir idâre-i maslahat ve ayıp örtme restorasyonu- dur, (Res. 3). Bu resimde garb ve şimâl cebheleri görülüyor. 530 sene böyle kalın bir sıva perdesiyle örtülü kalan binâdan, 1951 den sonra, kalın harc dolgu ve sıva atıldı; çürütme usûlü tek tek taşlar değiştirildi ve Ulu Câmî bu günkü yüzünü kazandı, (Res. 4).

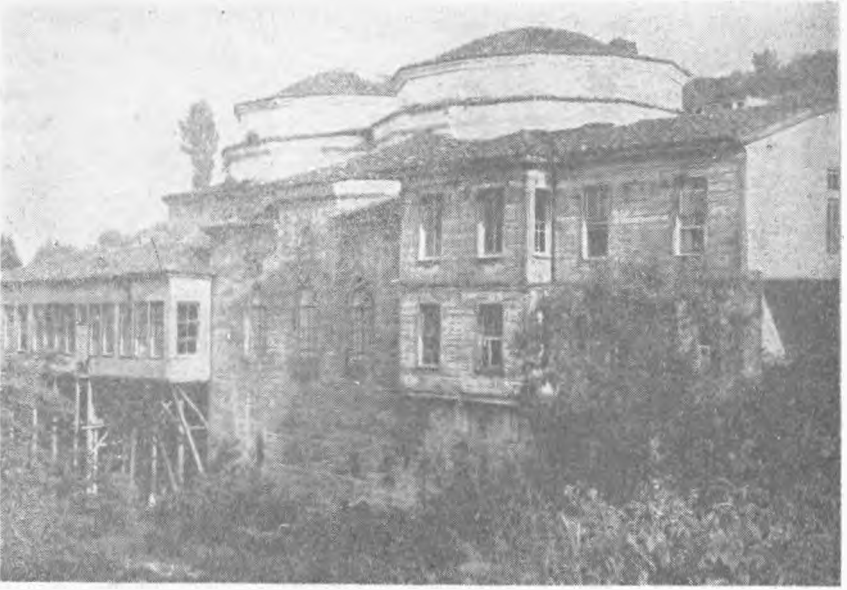
Resim: 5 — Bursa'da eski Kaplıca'ya ilâve Soğukluk.

Murad Hüdâvendigâr Eski Kaplıca'nın asıl hamam kısmını yapmış, belki ahşab bir câmekan-soğukluk da bırakmıştı. II. Sultan Bâyezid, âbidenin bugünkü haşmetli görünüşünü meydana getiren, çifte kubbeli, yanları kanadlı büyük soğukluğu ilâve etmiştir. Bunun, san'at kıymeti ve tevsî olduğu için, pek güzel bir restorasyon demek olan mâhiyeti bir tarafa, gâyet ince bir mânâsı da vardır. Hamamdan çok daha büyük, ona bugünkü hüviyetini sağlayan bu ek, hamamı, parasız yıkanılan bir hayrat hâline de sokmuştur. Dellâklerin ücreti, futa, kese, sabun ve kaplıcaya gelenlerin bineklerine mahsûs ahırların masrafı, her şey, II. Sultan Bâyezid'in tahsîs ettiği vakıflardan te'mîn edildiği hâlde, Pâdişah hamama bu kadar kazandırdım dememiş, bunları ceddinin arsası üzerine yaptırdığı için, Hüdâvendigâr vakfına bir mukâtaa - kirâ vakfı etmiştir. Çünkü o vakıf, ceddin Allah için habs ettiği malındandır, vâris ona tecvüz etmez. (Res. 5) de bu ilâve soğukluk kubbeleri ve çıkma yan kanad görülmektedir. Ahşab ilâveler sonradandır.

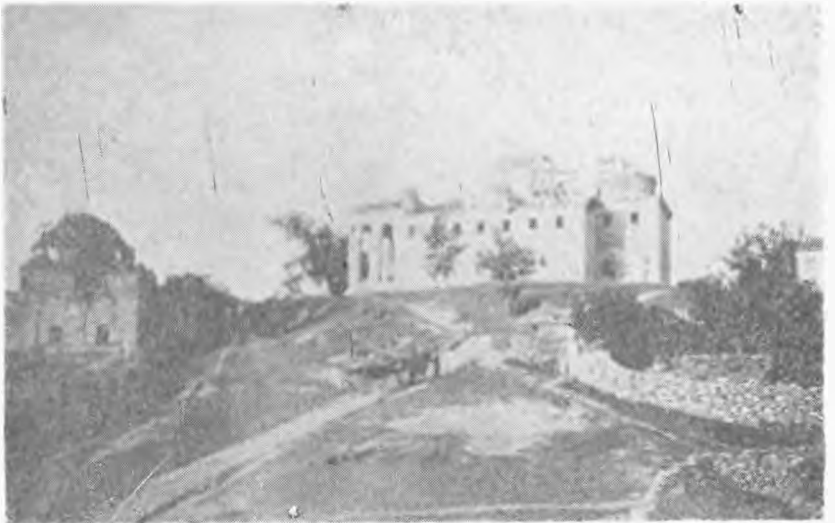
Resim: 8 — Bursa'da Yıldırım Medresesi ve Câmii (zelzeleden sonra).

Bu arada bir tânesi bellidir; o da Bursa'da Yıldırım Medresesi Dershânesi kubbesidir. (Res. 8) de kubbe, tek kasnaklı hâlinde görülmektedir. Bu resim de 1854 Bursa zelzelesinden sonra çekilmiştir. Sonradan bu kubbeye çift kasnak yapılmış ve üstü kiremidle kaplanmıştı. Garib bir tesâdüfle, bu satırların müellifinin müdahalesiyle, ikinci bilezik yırtılınca, altından eskisi çıktı ve dispenser olarak o vechile yenilendi. Resim adedini fazlaştırmak için şimdikiyi koymuyoruz. Bu usûl hamamlarda çok tatbik edilmiştir; buna misâl olarak da Mudurnu'daki Yıldırım Hamamının kubbesi (Res. 9) da belli olmaktadır.
