Deterioration in Monumental Stone Structures: The Example of Afyonkarahisar Gedik Ahmet Pasha (İmaret) Mosque

Anıtsal Taş Yapılarda Meydana Gelen Bozulmalar: Afyonkarahisar Gedik Ahmet Paşa (İmaret) Cami Örneği

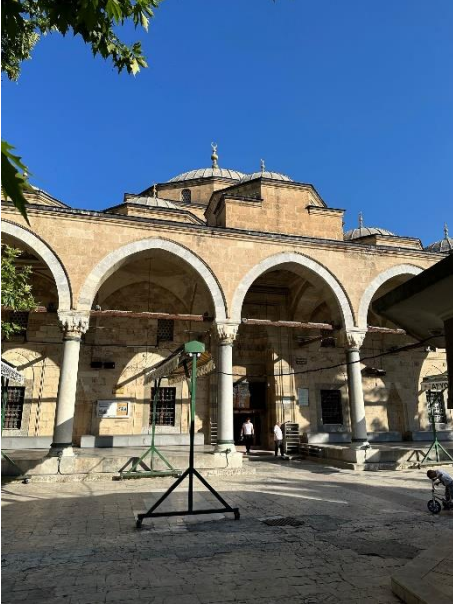
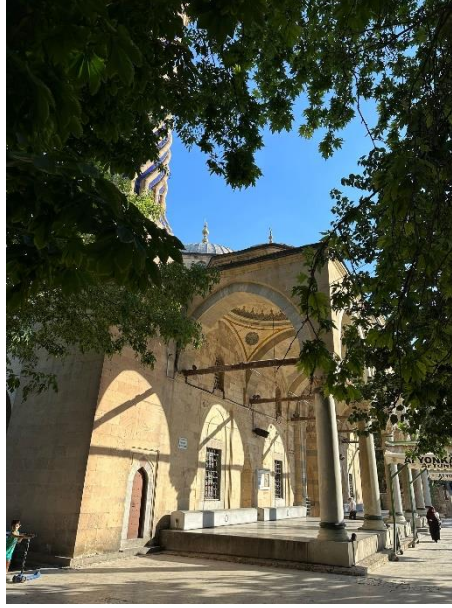
Şekil 10. Gedik Ahmet Paşa Camii günümüz fotoğrafları (Bedra Çeşminaz Kar) ve plan şeması (Eyice, 1962)

Sahip olduğu "ters T planlı" ya da "tabhaneli" plan şeması ile Gedik Ahmet Paşa Camii (Şekil 10.), ilk örneklerine kuruluş döneminde ve Bursa şehri civarlarında rastlanan plan tipinin Fatih Sultan Mehmet dönemindeki en güzel örneklerinden sayılmaktadır (Vakıflar Genel Müdürlüğü, 1983, s. 109). Bursa üslubundaki "ters T planlı" camilerin genelinde görülen mekân dizimi, kare şeklindeki merkezi hacimden sonra mihraba doğru yine kare şekilli bir hacmin eklenmesi şeklindedir (Pehlivan, 2019). Bu mekân dizimi Gedik Ahmet Paşa Camii'sinin planında da rahatlıkla okunmaktadır. Bununla beraber Gedik Ahmet Paşa Külliyesi'nin sahip olduğu ihtişamın sultanların yaptırdığı eserlerle yarışması ve diğer Osmanlı kentlerindeki sultan külliyesi (Edirne Muradiye (1436) ve Üç Şerefeli Camii (1448)) ile olan benzerliğinin (Şekil 11.) bir büyülenme alameti olarak değerlendirildiği de tarihi kaynaklarda geçen önemli bir husustur. (İrteş vd., 2022).

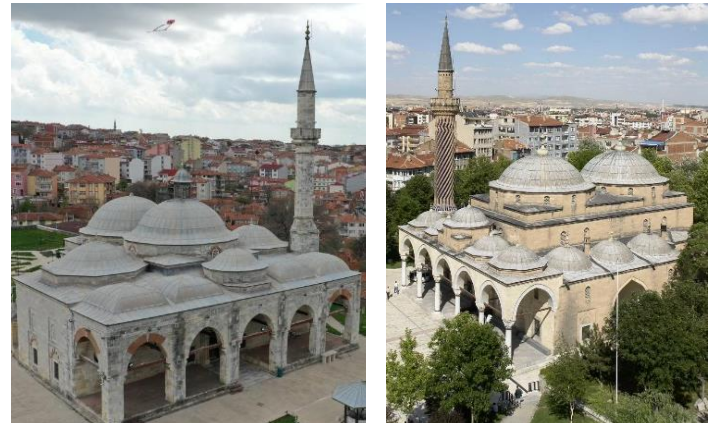
Şekil 11. Solda Afyonkarahisar Gedik Ahmet Paşa Camii, sağda Edirne Muradiye Camii ve benzerlikleri (AA, 2023; Kültür Portalı, 2023)

Yapıldığı tarihten bu yana birçok yıkıma ve afete maruz kalmış çeşitli sebeplerden dolayı tahribata uğramış olan Gedik Ahmet Paşa Camii, zaman içerisinde farklı tamiratlar geçirmiştir. 18. yüzyılın sonlarında meydana gelen büyük bir deprem sonucu cami önemli ölçüde hasar almış ve kapsamlı bir tamirata ihtiyaç duymuştur (Karazeybek vd., 2005). Yapılan tamiratla ilgili bir kitabe düzenlenmiş olması tamiratın büyüklüğünü de ifade etmektedir. Günümüzde halen giriş kapısı üzerinde yer alan kitabe bu tamirat kitabesidir. Millî Mücadele sonrası oldukça yıpranmış olan Gedik Ahmet Paşa Camii'nin restorasyonu dönemin Afyonkarahisar valisi Fahrettin Kiper tarafından ele alınmıştır. Bu onarım sırasında caminin dış cephesinde bulunan ve fazlaca tahribat görmüş doğal taşlar tamamen sökülmüş yerlerine aslına uygun olarak Ayazini bölgesinden getirilen aynı ebat ve şekillerde

taşlar yerleştirilmiştir (Karazeybek vd., 2005). Çalışmaya esas olan taşlar bu taşlardır. Günümüzde ise yakın zamanda bir restorasyon geçirmeyen caminin durumu hakkında yapılacak olan bu çalışmanın hem caminin mevcut durumu hakkında bir değerlendirme olması hem de literatüre bu konuda bir katkı sunması istenmektedir.
