Urfa Tarihi Kent Merkezi'nde Kültürel Peyzajın Değişim ve Dönüşümü: Saray Meydanı (Sarayönü) ve Belediye Parkı Örneği (1923-1990)

Change and Transformation of the Cultural Landscape in Urfa Historical City Center: Example of Saray Square (Sarayönü) and Municipality Park (1923-1990)

Öğr. Gör. Şeyda İNCE GAYBERİ¹

Prof. Dr. Neslihan DALKILIÇ²

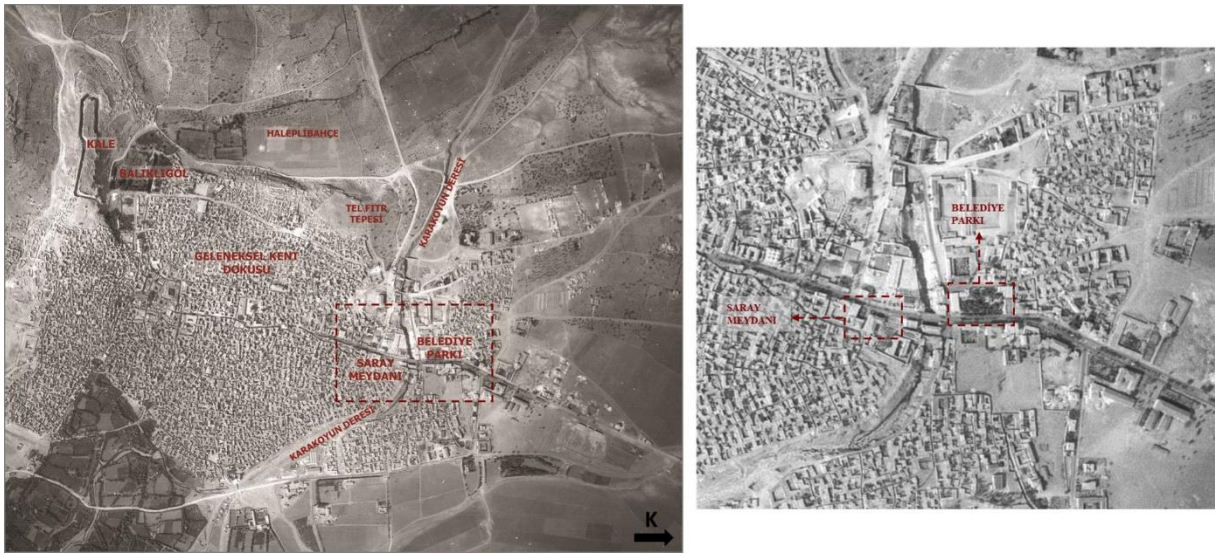
Şekil 1. 1955 yılına ait hava fotoğrafında Urfa'nın tarihi kent dokusu (Milli Savunma Bakanlığı Harita Genel Müdürlüğü'nden alınan fotoğraftan işlenmiştir)

Urfa, tarihte farklı medeniyetlerin yaşadığı, zengin kültürel mirası olan sayılı kentler arasında yer almaktadır. Urfa'da bu kültürlerin ve medeniyetlerin etkisinde şekillenen “insan ve doğanın ortak eseri” alanlar, günümüze kadar gelen “kültürel peyzaj” alanlarının temellerini oluşturmuştur. Urfa tarihi kent dokusunda önemli kültürel-kentsel peyzaj alanları arasında ilk sıralarda sayılabilecek olan Saray Meydanı ile yakın çevresinde yer alan Belediye Parkı ve Mustafa Kemal Paşa Caddesi, uzun yıllar içerisinde büyük değişimler göstererek şekillenmişlerdir (Şekil. 1).

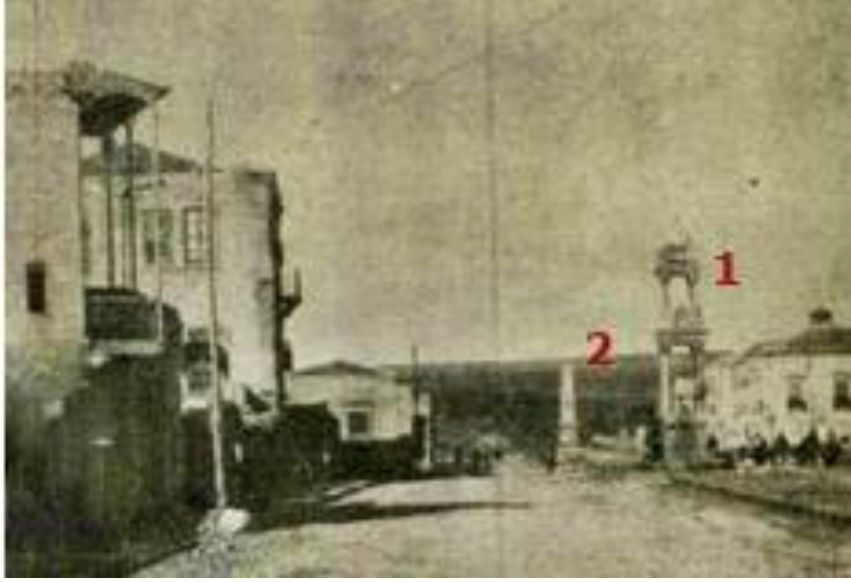
Şekil 5. Açıldığı ilk yıllarda Mustafa Kemal Paşa Caddesi'nden kuzeye doğru bakış. Mustafa Kemal Paşa Anıt Çeşmesi (1) ve Harb-ı Umumi Şehitleri Anıtı (2) (Anonim)

Mustafa Kemal Paşa Caddesi, Cumhuriyetin ilk yıllarında önem kazanan şehrin kuzey-güney aksı doğrultusunda açılmıştır (Şekil 5). Mustafa Kemal Paşa Caddesi ve bu cadde üzerinde bulunan anıt çeşme, Mustafa Kemal Paşa'nın Atatürk unvanını almadan ve Cumhuriyet ilan edilmeden önce Türkiye'de onun adına açılan ilk cadde ve dikilen ilk anıt olma özelliğiyle tarihsel bir öneme sahiptir (Kürkçüoğlu, 2010). Sarayönü Caddesi'nin devamında Belediye Parkı önünden geçerek kuzeye doğru uzanan bu cadde üzerinde, Osmanlı Dönemi'ne ait birçok nitelikli yapının bulunmasının yanında, Cumhuriyetin ilanından sonra modern izler taşıyan birçok kamusal yapı da inşa ettirilmiştir. Cadde üzerinde bulunan Uray Oteli (Eski Belediye Binası) ve batısına bitişik Uray sineması-tiyatrosu (Belediye tiyatrosu), Urfa Palas Oteli, Park Oteli, İnönü Kız Sanat Enstitüsü, Öğretmen Lojmanı (Numune Evi), Eski Vali Konağı ve bazı nitelikli konaklar Cumhuriyet sonrası döneme ait önemli yapılar arasındadır (Şekil 24).

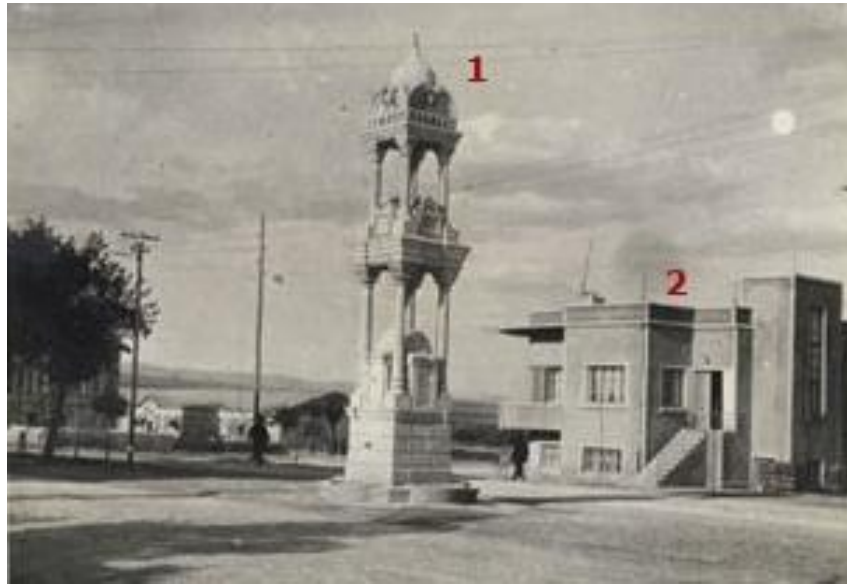
Şekil 7. 1940'lı yılların başlarında Mustafa Kemal Paşa Caddesi. Mustafa Kemal Paşa Anıt Çeşmesi (1) ve Numune Evi (2) (Anonim)

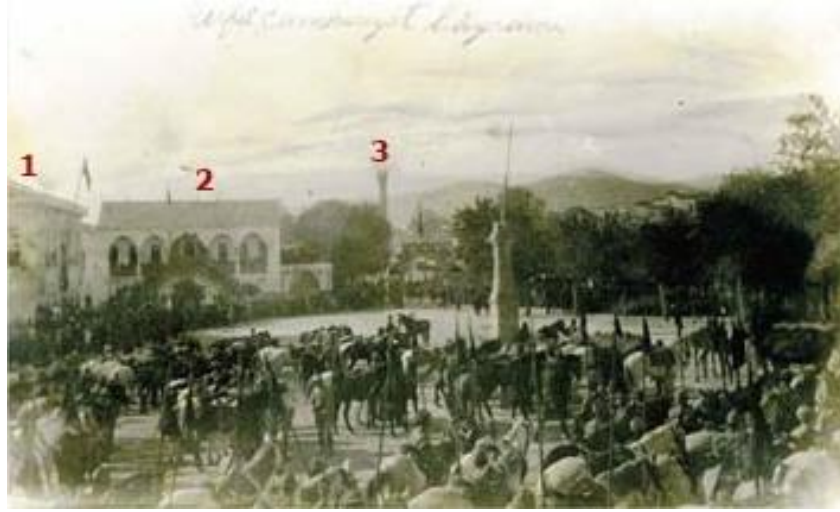
Şekil 9. Cumhuriyetin ilk yıllarında Saray Meydanında yapılan bir bayram kutlaması. İdare-i Hususiye binası (1), Eski Belediye Sarayı (2), Yusuf Paşa Camii minaresi (3) (Kürkçüoğlu, 2011).

Eski Belediye Sarayı (Şekil 9), Saray Meydanı'nda bulunan kireç taşından yapılmış sütunlu ve revaklı bir cephesi olan Cumhuriyet öncesi bir yapıydı. 1934 yılında yıkılmış, yerine 1938 yılında dönemin modern mimari üslup özelliklerini taşıyan Belediye Gazinosu yaptırılmıştır (Şekil 12).

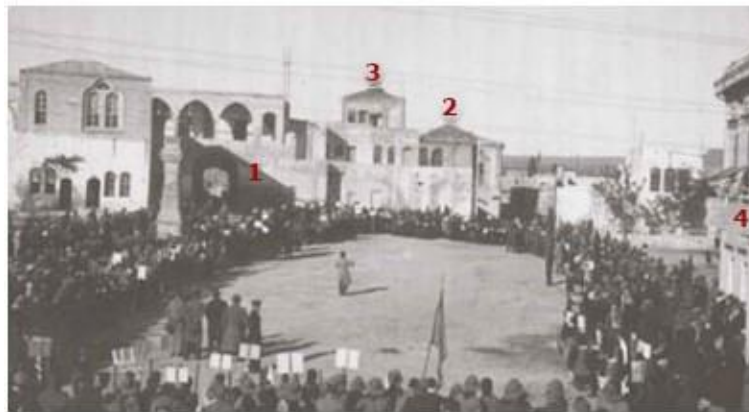
Şekil 10. 1920'li yıllarda Saray Meydanında bulunan Osmanlı Hükümet Konağı (1), Hacıkâmil Konağı (2), Hacıkâmil Köşkü (3) ve İdare-i Hususiye Binası (4), (Kürkçüoğlu, 2011)

Osmanlı Hükümet Konağı (Eski Saray), Saray Meydanında bulunan önemli yapılar arasındaydı (Şekil 10). Cumhuriyet öncesi yapılarından olan Eski Saray, Karakoyun Deresinin güney kenarında, doğu-batı yönünde uzanmaktaydı. Bu yapının önce bir kısmı (doğuda kalan tarafı) yıkılarak yola verilmiş olup, 1940'lı yıllarda tamamen yıktırılmıştır (Şekil 11). Yerine betonarme okul binası yaptırılmıştır. Bu okul binası da sonraki yıllarda yıktırılarak yerine katlı otopark yaptırılmıştır.

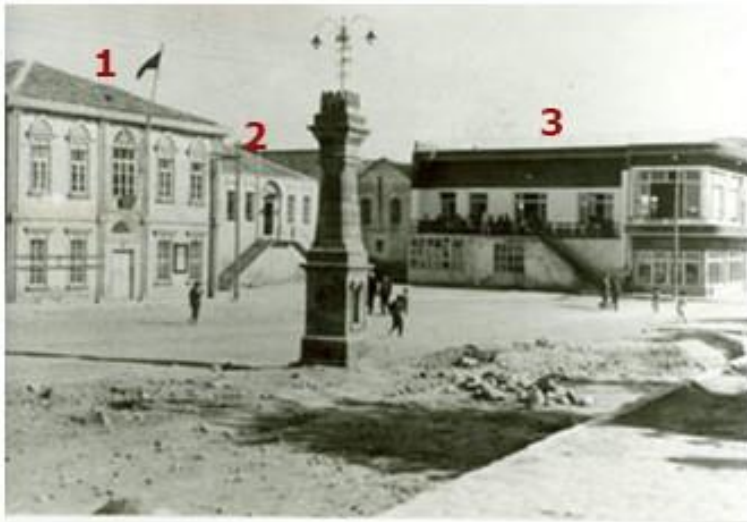
Şekil 12. 1930'lu yılların sonlarında Saray Meydanı. İdare-i Hususiye Binası (Eski Adliye Binası) (1), Eski Postane Binası (2) ve Belediye Gazinosu Binası (3) (Kürkçüoğlu, 2011)

İdare-i Hususiye Binası (İl Özel İdaresi), Saray Meydanı'nın doğusunda bulunan Cumhuriyet öncesi yapılardan biridir. 1950'li yıllardan sonra Adliye Binası olarak kullanılmaya başlanmıştır. **Eski Postane Binası** da meydanda bulunan yine Cumhuriyet öncesi yapılarından olup uzun yıllar postane olarak kullanılmıştır. Adliye Binası ve Eski Postane Binası 1980'li yılların başında yıkılmıştır (Şekil 12).

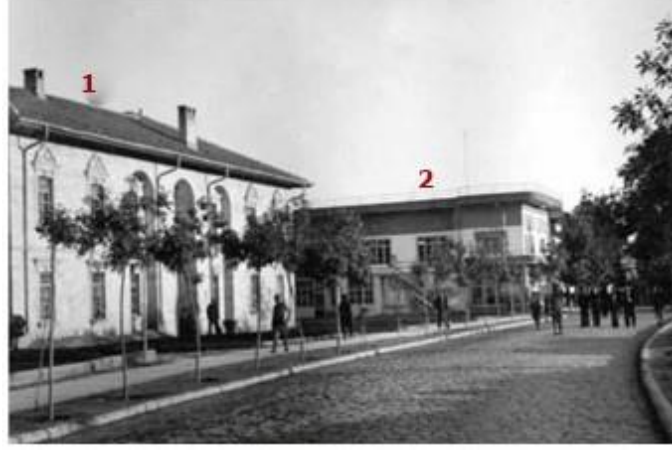
Şekil 13. 1940'lı yılların ortalarında Saray Meydanı. İdare-i Hususiye Binası (1) ve Belediye Gazinosu (2) (Kürkçüoğlu, 2011).

1940'lı yıllarda meydanda yıkıtılan Osmanlı Hükümet Konağının oluşturduğu simgesel boşluk, meydanın kültürel peyzajında büyük değişimlere yol açmıştır. Meydanda yapılan yeşil alan düzenlemeleri ve ağaçlandırma çalışmaları ile bu durumun etkisi azaltılmaya çalışılmıştır. Bu değişimler yapıların yıkıtılması ve çevre düzenlemeleri ile sonraki yıllarda da devam etmiştir (Şekil 13).

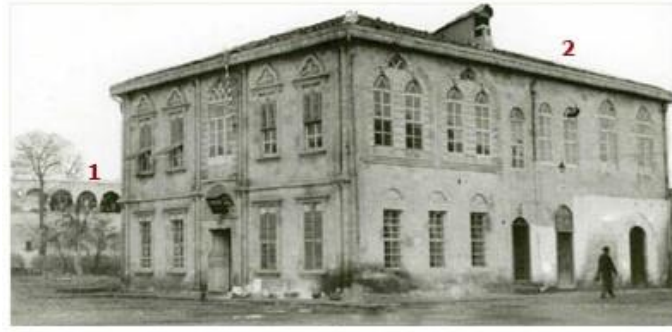
Şekil 14. Eski Hapishane (1) ve İdare-i Hususiye Binası (Eski Adliye Binası) (2) (Kürkçüoğlu, 2011).

Eski Hapishane, Saray Meydanı'nda bulunan ve 1880 yılında II. Abdülhamit döneminde yaptırılmıştır. Meydanda bulunan diğer yapılarla birlikte 1980'li yılların başında yıktırılmıştır (Şekil 14). Eski Hapishane yıktırılırken kuzeyinde bulunan şehir surlarının da bir kısmı yıktırılmıştır (Kürkçüoğlu, 2011, s. 277). Bu yapıların yerlerine meydanda çay bahçesi ve betonarme iş merkezi yaptırılmıştır.

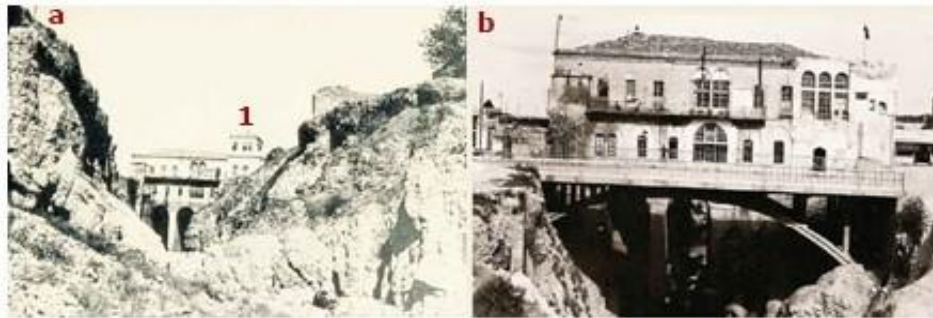
Şekil 15. a. 1910 yılına ait Hacıkâmil Konağı ve güneybatı tarafında yer alan Hacı Kâmil Köşkü (1), **b.** 1940'lı yılların başlarında Hacı Kâmil Konağı'nın batı cephesi ve betonarme köprü (Kürkçüoğlu, 2011).

Saray Meydanı'nı Mustafa Kemal Paşa Caddesi'ne bağlayan Köprübaşı semtindeki **betonarme köprü**, 1940'lı yılların başlarında belediye mühendisliği yapan Himmet Bey tarafından yaptırılmıştır. Hacı Kâmil Konağı ile birlikte yaptırılan 1903 tarihli Hacı Kâmil Köprüsü'nün (Taş Köprü) batısına yaptırılan bu betonarme köprü geleneksel kent dokusu ile kuzeyde gelişmekte olan yeni kent dokusu arasında güçlü bir bağlantı noktası (aks) oluşturmuştur. Betonarme köprü yaptırılırken Hacı Kâmil Konağı'nın güneybatı tarafında yer alan konağa ait köşk de yıktırılmıştır (Şekil 15).

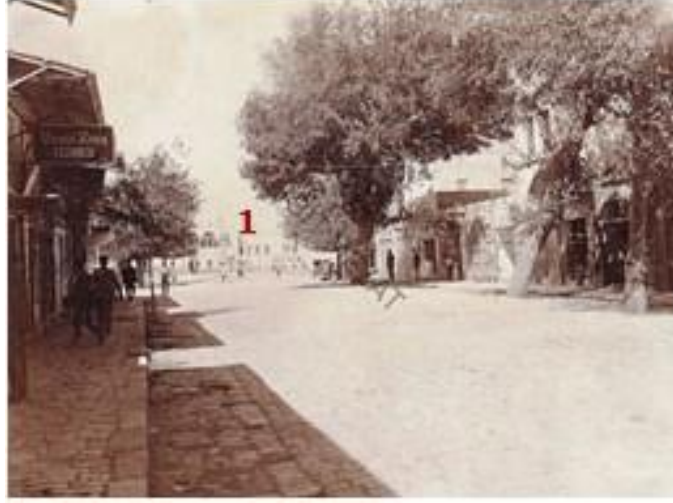
Şekil 16. Sarayönü Caddesi'nden kuzeye Saray Meydanı'na bakış ve Osmanlı Hükümet Konağı (1)
(Anonim)

Hükümet Caddesi (Vali İzzet Bey Caddesi-Asfalt Yol) ve Sarayönü Caddesi, Saray Meydanı'na bağlanan, Cumhuriyetin ilk yıllarında gelişme gösteren noktalar arasındaydı. Bu caddelerin kesiştiği yerde bulunan Saray Meydanı bu sebepten dolayı bulunduğu konum itibarıyla hareketli bir alan olmuştur. **Sarayönü Caddesi**, ticari aks sayılabilecek, güneyde Haşimiye Meydanı'ndan başlayan Divanyolu Caddesi'nin devamı olup, kuzeye doğru uzanarak Saray Meydanı'nda son bulmaktadır. Son bulduğu yerde betonarme köprü başlayarak devamında Mustafa Kemal Paşa Caddesi gelmektedir (Şekil 16).

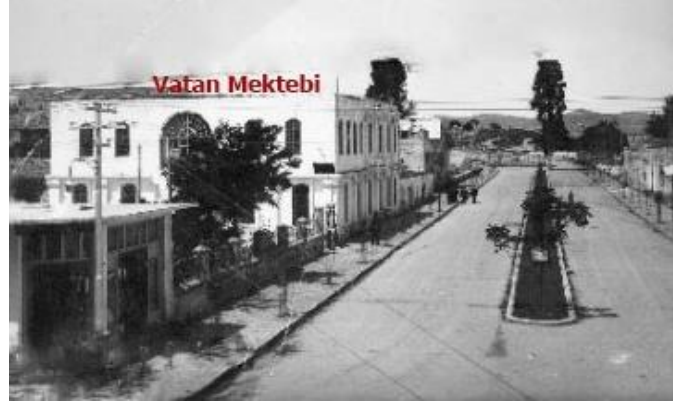
Şekil 17. Hükümet Caddesi, batı yönüne bakış (Kürkçüoğlu, 2010)

Hükümet Caddesi, Cumhuriyet döneminin ilk valisi İzzet Bey tarafından 1923 yılında, Bediüzzaman Mezarlığı'ndan Saray Meydanı'na uzanan bir güzergâh olarak açılmıştır (Şekil 17). Cadde açılmadan önce yerinde Muhammed Beg'in Bahçesi ve Begler Ailesi'ne ait konaklar bulunmaktaydı. Bu cadde açılırken bahçe ve konaklar bozulmuştur (Kürkçüoğlu, 2011). Hükümet Caddesi, döneminin yeni açılan, ilk refüj düzenlemesi ve asfalt yapılan caddesidir. Vatan Mektebi, Atatürk Lisesi (Kışla-i Hümayun yerine, 1936 yılında hükümet konağı olarak yaptırılan, sonra lise binası olarak kullanılan eski taş yapı), Samsat Hanı, Ayaklı Hamam, Urfa Maarif Halk Kitaplığı gibi önemli yapılar bu cadde üzerinde yer almaktaydı. Bu yapılardan birçoğu günümüze ulaşamamıştır. **Ayaklı Hamam**, 1940'lı yıllarda yıktırılarak yerine yazlık "Saray Sineması" yaptırılmıştır. **Vatan mektebi**, Cumhuriyet öncesi yapılardan olup uzun yıllar okul olarak kullanıldıktan sonra 1970'li yıllarda yıktırılarak yerine betonarme okul binası yaptırılmıştır (Şekil 17). **Urfa Maarif Halk Kitaplığı**, 1960'lı yılların ortalarında yıktırılarak yerine betonarme pasaj (Hazar Pasajı) inşa edilmiştir (Şekil 18).

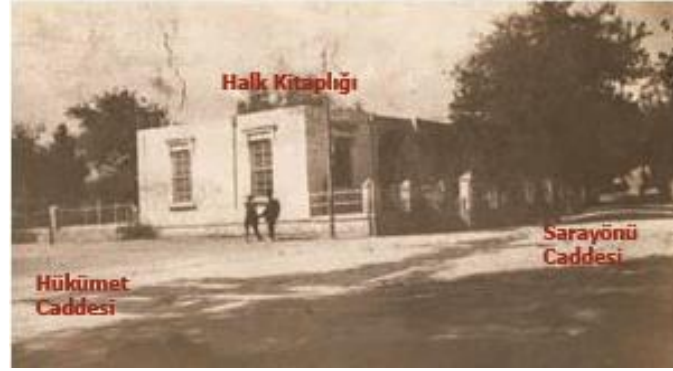
Şekil 18. 1950'li yıllarda Urfa Maarif Halk Kitaplığı güneydoğu cephesi ve Sarayönü Caddesi. (Kaynak: Kürkçüoğlu, 2011)

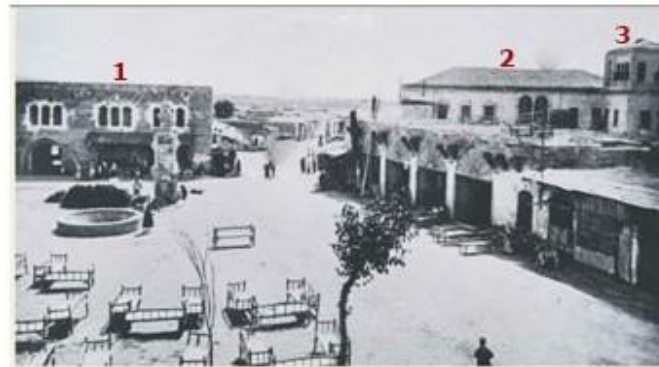
Şekil 19. Köprübaşı Hanı (1), Hacı Kâmil Konağı (2) ve Hacı Kâmil Köşkü (3) (Kürkçüoğlu, 2011)

Hacı Kâmil Köprüsü, Köprübaşı Semtinde yaptırılırken üzerine Hacı Kâmil Konağı ve Köşkü, han ve dükkânlar da yaptırılmıştır (Şekil 4 ve Şekil 19). Altı dükkânlardan oluşan bu konağın üst katı uzun yıllar **Çiçek Palas Oteli** olarak kullanılmıştır. Günümüze ulaşan ender tarihi yapılar arasında yer almaktadır.

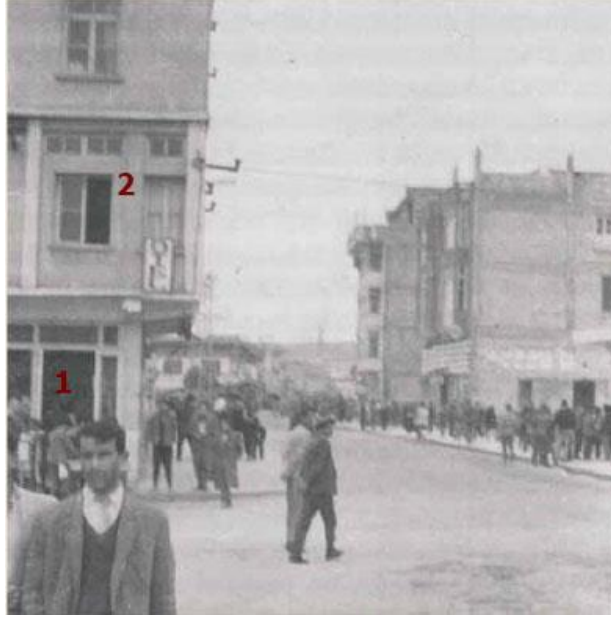
Şekil 20. Köprübaşı Semtî'nden güneye bakış. 1966 yılı Urfa Kristal Pastanesi (1) ve Kristal Oteli (2) (Kürkçüoğlu, 2011)

Kristal Oteli, Köprübaşı Semtî'nde Hacı Kâmil Konağı'nın kuzeyine bitişik bulunan bir yapıdır. 1950'lerde yapıldığı tahmin edilen, zemin + 2 katlı betonarme bir yapıdır. Yapının zemin katı ünlü Kristal Pastanesi, üst iki katı ise otel olarak kullanılmıştır. 1980'li yılların ortalarında yıktırılmıştır (Şekil 20).

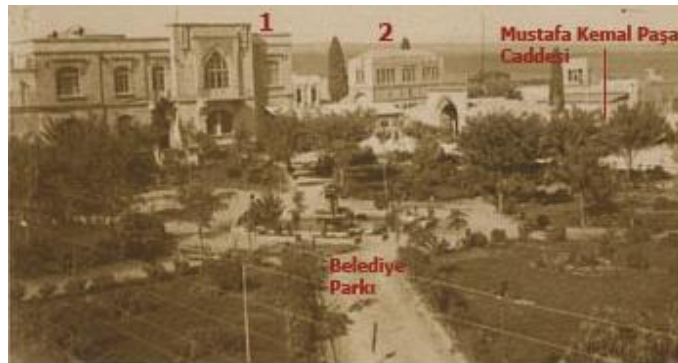
Şekil 21. Urfa Belediye Parkı. Eski Belediye Binası (Uray Oteli) (1) ve Park Oteli (2) (Kürkçüoğlu, 2011)

Belediye Parkı, Cumhuriyetin ilk yıllarında kireç taşından inşa edilen Uray-Belediye Oteli ve batısına bitişik Uray-Belediye Sineması-Tiyatrosu'nun önünde yeşil alan olarak tasarlanmıştır. Belediye Parkı olarak anılan bu alan, Saray Meydanı'na yakın olması, Mustafa Kemal Paşa Caddesi üzerinde yer alması ve daha sonraki yıllarda belediyenin burada hizmet vermesi bakımından önemli bir kentsel peyzaj alanı olmuştur (Şekil 21). Birçok bayram kutlamalarının ve etkinliklerin yapıldığı bu alanda, 1980'li yılların başlarına kadar taksilerin beklediği bir durak da bulunmaktaydı.

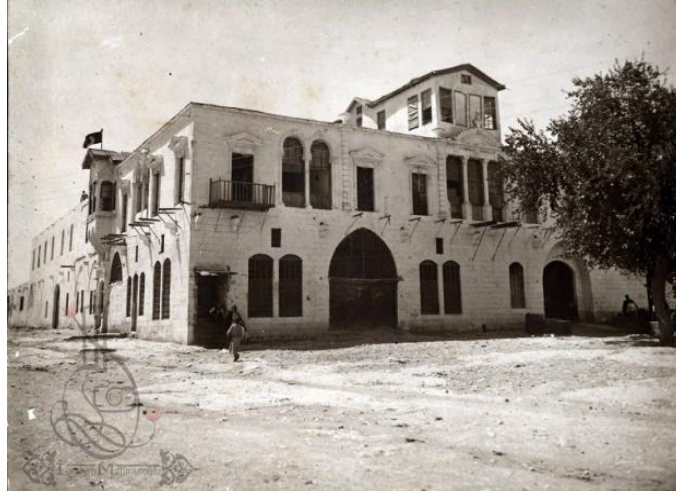
Şekil 22. Bican Ağa Hanı doğu cephesi (Kürkçüoğlu, 2011)

Belediye Parkı'nın batısında bulunan Bican Ağa Han'ın üst katı uzun yıllar “**Saray Oteli**” olarak kullanılmıştır (Şekil 22). Burası geçirdiği yangından sonra kullanılamaz hale gelmiştir. 1960'lı yıllarda hanın üst katı yazlık “**Türkmen Sineması**” olarak kullanılmıştır. “**Ahmet Naci'nin Garajı**” olarak da bilinen han, otobüs terminali olarak da kullanılmıştır. Günümüzde avlusuna ve cephelerine yapılan müdahaleler ile orijinalliğini yitirmiştir. 1980'lerin başına kadar, hanın doğu cephesinin önünde (Belediye Parkı'nın bitişiği) faytonların park ettiği bir alan bulunurdu (Şekil. 23).

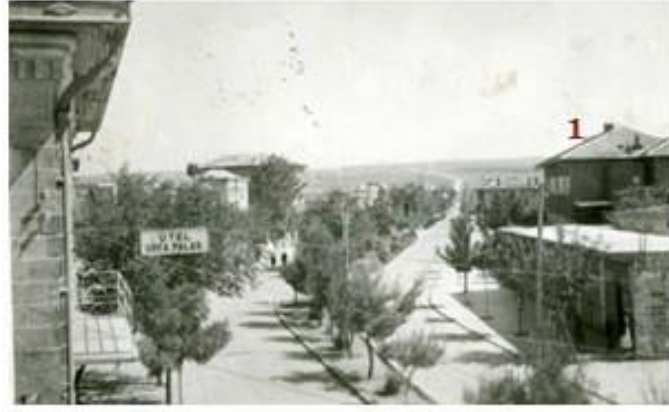
Şekil 24. Mustafa Kemal Paşa Caddesi'ne bakış ve İnönü Kız Enstitüsü (1) (Anonim)

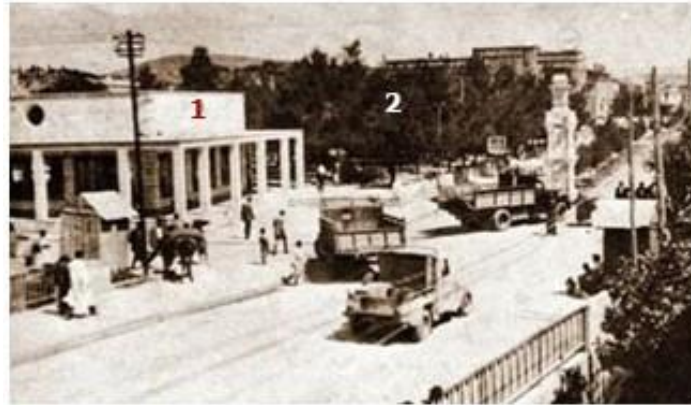
Şekil 25. Urfa Belediye Parkı (1) ve Urfa Şehir Kulübü (2) (Kürkçüoğlu, 2011)

Park Otel, eski belediye binasının karşısında, 1940'lı yıllarda yerinde bulunan cami yıktırılarak, iki bloklu olarak inşa edilmiştir. 1980'li yıllarda Park Otel de yıktırılarak yerine iş hanı (Urfa İş Hanı) yaptırılmıştır. Belediye Parkı yanında bulunan **Urfa Şehir Kulübü** ise 1960'lı yılların başlarında yıktırılmıştır (Şekil 25).
