Akustik Emisyon Sinyalleri Kullanarak Tornalamada Takım Kırılmasının Eş-Zamanlı Olarak Algılanması

Gökhan YALÇIN*, Hacı SAĞLAM**

The On-Line Tool Fracture Detection in Turning Using Acoustic Emission Signals

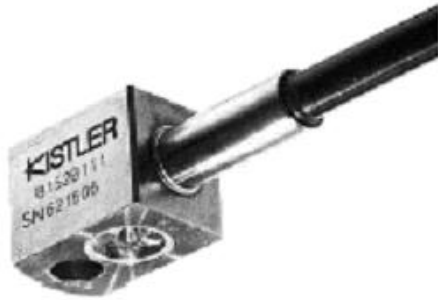
Şekil 2. Akustik emisyon sensörü, (Kistler 8152B1)

Bu çalışmada, akustik emisyon sinyallerini algılamak için piezo-elektrik prensibine göre çalışan bir akustik emisyon sensörü (Kistler: 8152B1) kullanılmıştır. Kullanılan akustik emisyon sensörünün fotoğrafı Şekil 2'de görülmektedir.

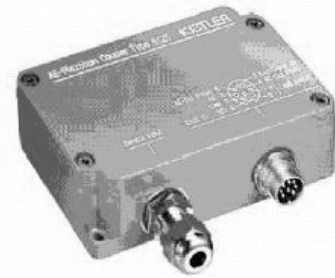
Şekil 4. Kuplörün görünüşü

AE sinyallerinin RMS enerjisi, içerisinde RMS konvertörü ve sınır anahtarını ihtiva eden bir kuplör (Kistler: 5125B) tarafından tayin edilmektedir. Kuplör, AE sensöründen gelen yüksek frekanstaki akustik emülsiyon sinyallerini işlemek için özel olarak tasarlanmıştır (Şekil 4).

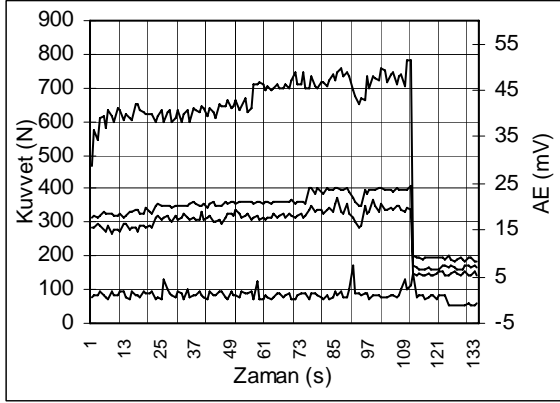
Şekil 10. AE-kesme kuvvetleri (AE-F) grafiği (Kesici uç: P15; kanal derinliği: 1.2mm; $f=0.25$ mm/dev; $d=2$ mm)

Şekil 7 ve Şekil 10 birlikte incelendiğinde, ilerlemenin artan değerlerinde (0.2-0.25 mm/dev), AE sinyalinin pik yaptığı noktanın değeri ve kesme kuvvetleri değerlerinin arttığı gözlemlenmiştir.

Sabit talaş derinliği, sabit kesme hızı ve değişen ilerleme değerleri arasındaki bağıntıları ifade eden grafikler Şekil 7 Şekil 10 ve Şekil 13'de verilmiştir. Sinyaller incelendiğinde; AE sinyalinin pik yapıp eşik değerini aştığı noktalarda kesme kuvvetlerinde ani azalmaların olduğu ve bu azalmaların süreklilik göstererek sifıra yaklaştığı görülmektedir. Kesme kuvvetlerinin yükselip sonra sifıra yaklaşmasından kesici ucun kırıldığı anlaşılmaktadır.

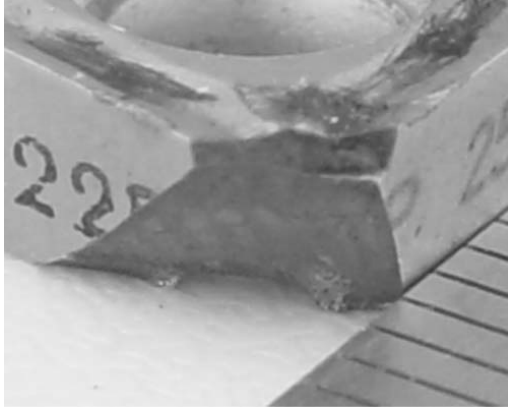
Şekil 15. Takım kırılması (Kesici uç: P15; kanal derinliği: 1.2mm; f=0.25 mm/dev; d=2 mm)

Spektrum analizi yapılan ham AE verilerinin, FFT dönüşümlerinin grafiksel gösterimi Şekil 14'te gösterilmiştir. Grafikte kesme işlemi sırasında alınan sinyallerin tamamı görülmektedir (Takımın kırılma öncesi, kırılma anı ve kırılma sonrası). Takım kırılmadan önce AE sinyalinde küçük pikler olduğu bu noktalarda takımdan parçacık kopması olduğu, takımın kırıldığı noktada ise AE sinyalinin tepe değeri yaptığı, takım kırıldıktan sonra ise AE sinyalinde ani bir düşüşün olduğu görülmektedir. Tornalama esnasında kullanılan kesici ucun, işlemden sonra mikroskop altında çekilen resmi şekil 15'de görülmektedir.
