TARİHİ YARIMADA'DAKİ ROMA VE BİZANS DÖNEMİ SARNIÇLARI*

The Roman And Byzantine Cisterns In Historical Peninsula

Selim Sani GÜNGÖR**

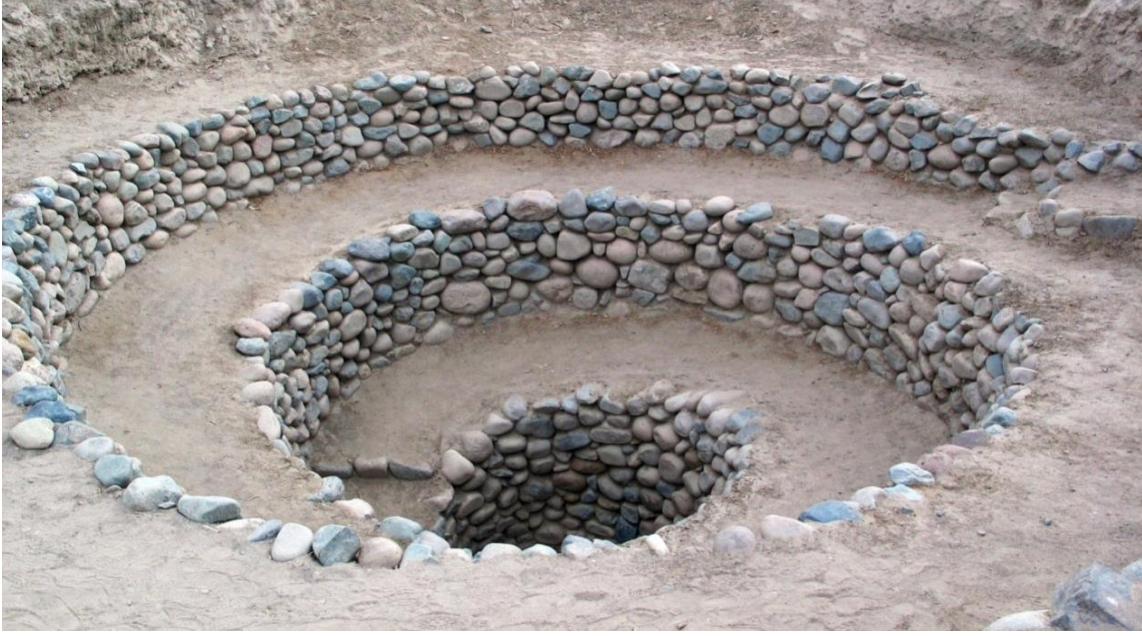
Resim 1. Peru Nazca'daki Sarnıcın Taş Örgü Sistemi.⁴

Sarnıçların dünyadaki en eski örneklerinden biri Peru yakınlarındaki Nazca'dadır. Cantayo bölgesi olarak bilinen bölgedeki yapılar, taş örgü duvarlarla spiral şeklinde yapılmıştır. Uzun bir süre su kaynaklarına uzakta yer alan bu sarnıçlara suyun, yağın yağmurlarla biriktirildiği düşünülmüştür. Ancak yakın zamanda yapılan arkeolojik kazılar ve bilimsel çalışmaların sonucunda bu sarnıçları besleyen suyolları ve kanallar keşfedilmiştir.²

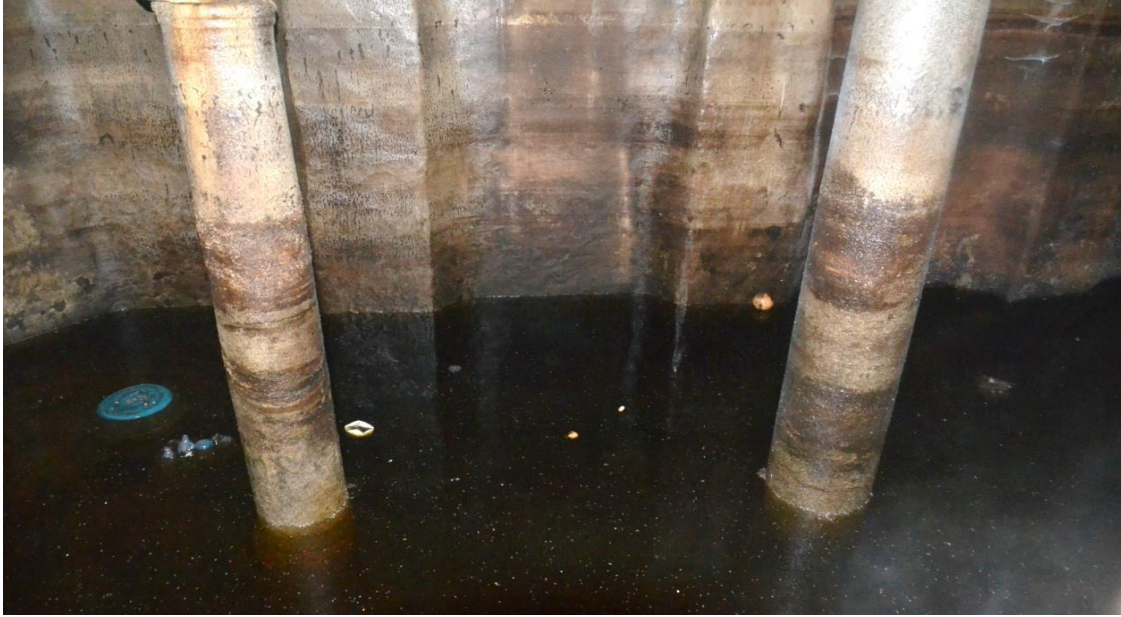
Resim 5. Sarnıçlı Han avlusundan girilen sarnıcın içinde biriken su.

İstanbul'daki Bizans Dönemi sarnıçlarının ana kaya üzerine inşa edilmiş olması ve aynı zamanda taşıyıcı sistemlerinin sağlıklı ve doğru seçilmesi, bu sarnıçların günümüze kadar ulaşabilmesini sağlamıştır.²² Genellikle yeraltına inşa edilmiş olmaları ve girişlerinin kapatılması da insan kaynaklı bozulmaların önüne geçmiştir. Saha çalışması sırasında bazı sarnıçların tavanlarında, bir dönem yapıların içindeki suyu çekmek için açılmış delikler olduğu görülmüştür. Ancak girilebilen sarnıçların büyük bölümünde ciddi bir yapısal hasara rastlanmamıştır. Yerebatan, Acı Musluk Sokağı Sarnıcı, Hipodrom Sarnıcı, Sarnıçlı Han Sarnıcı, Sümbül Efendi Camii Altındaki Sarnıç, Ahmediye Camii Altındaki Sarnıç, Cağaloğlu Anadolu Lisesi Bahçesindeki Sarnıç ve Süleymaniye Sıbyan Mektebi Avlusundaki Sarnıç haricindeki diğer girilebilen sarnıçlarda suyun olmadığı da görülmüştür. Ayrıca pek çok örnekte geçen yüzyıllar içerisinde önemli ölçüde tortu ve moloz birikimi oluşmuştur.

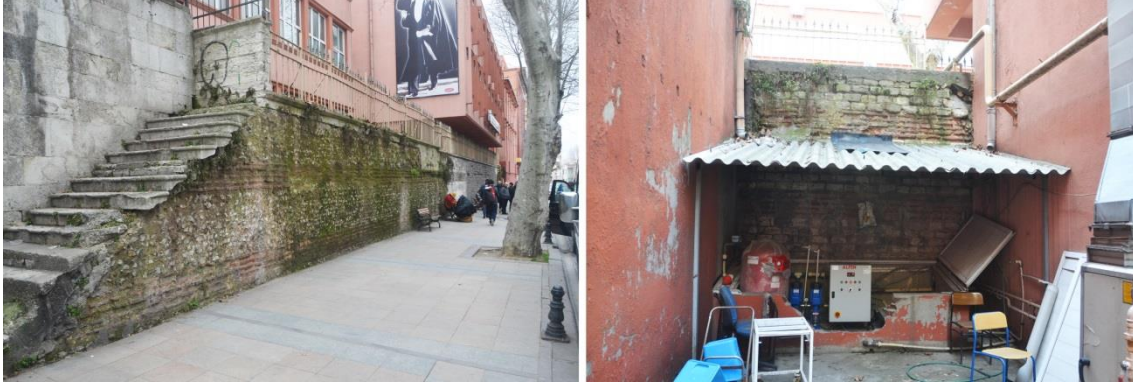
Resim 6. Cağaloğlu Sarnıcı'nın günümüze ulaşan doğu duvarı.

Çukurbostanı)'nın beden duvarları günümüze ulaşmıştır. Bu sarnıçlar dışında Cağaloğlu Anadolu Lisesi altında bulunan Cağaoğlu Sarnıcı'nın yalnızca 90 metrelik doğu duvarı, Bab-ı Ali Caddesi üzerinde görülebilmektedir. Sarnıcın bulunduğu alanda yapılan kazılar sırasında ortaya çıkarılan payelerden duvar yüksekliğinin 16 metre olduğu belirlenmiştir.²³ Doğu duvarı 5 sıra tuğla ve 7 sıra taştan oluşmaktadır. Duvar kalınlığının 3.80 metre olarak ölçüldüğü sarnıcın alt kısımlarında yer yer su geçirmez sıva görülebilmektedir. Hiçbir kalıntısına ulaşamayan Modestus Sarnıcı'nın da açık sarnıç olduğu bazı kaynaklarda geçmekte, ancak detaylı bilgi bulunmamaktadır.

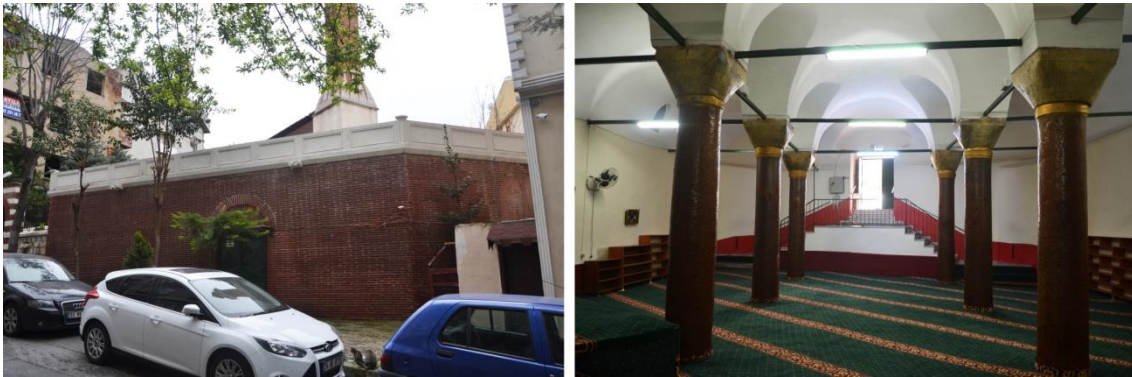
Resim 8. Günümüzde kadınlar mahfili olarak kullanılan sarnıcın girişi ve içi.

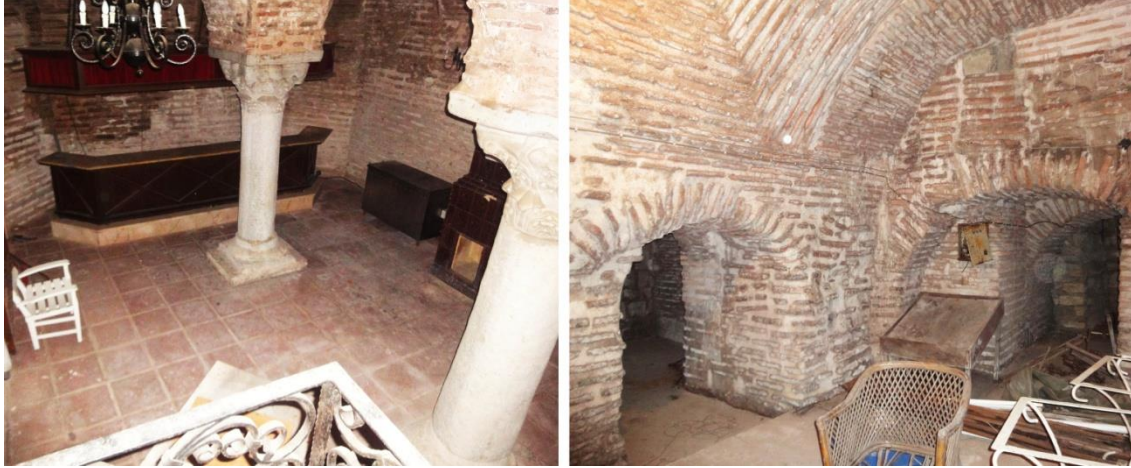
Resim 10. İki destekli sarnıç ve altında bulunan ayazma.

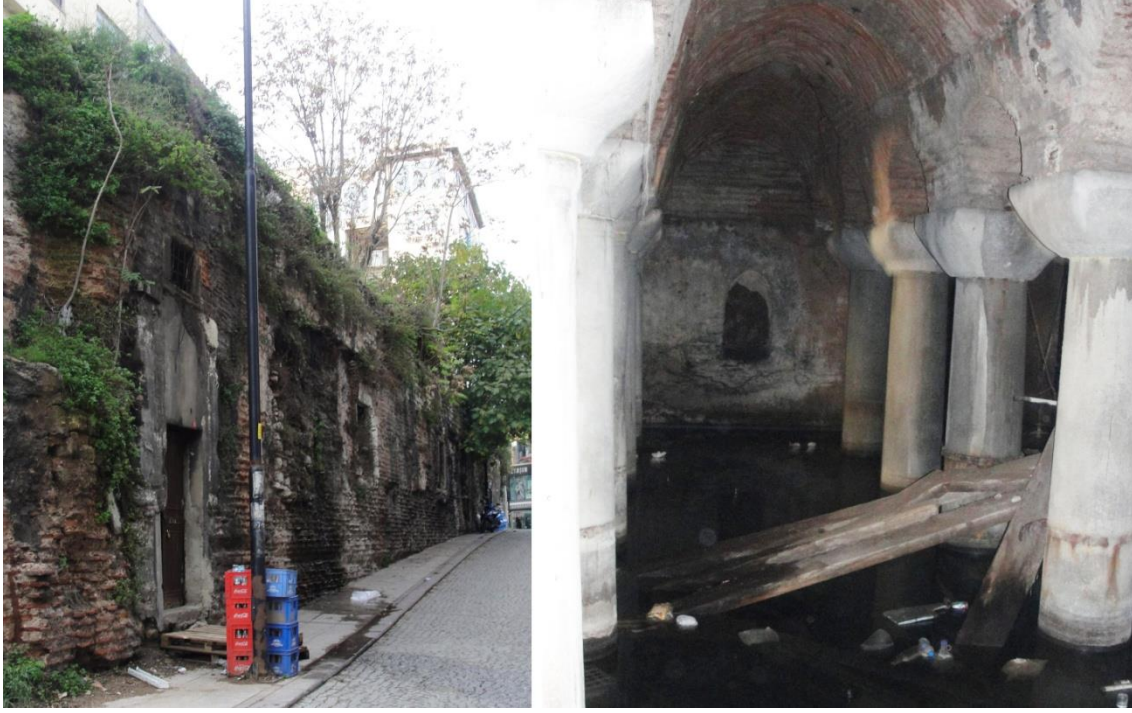
Resim 11. Acı Musluk Sokağı Sarnıcı'nın dış cephesi ve iç kısmı.

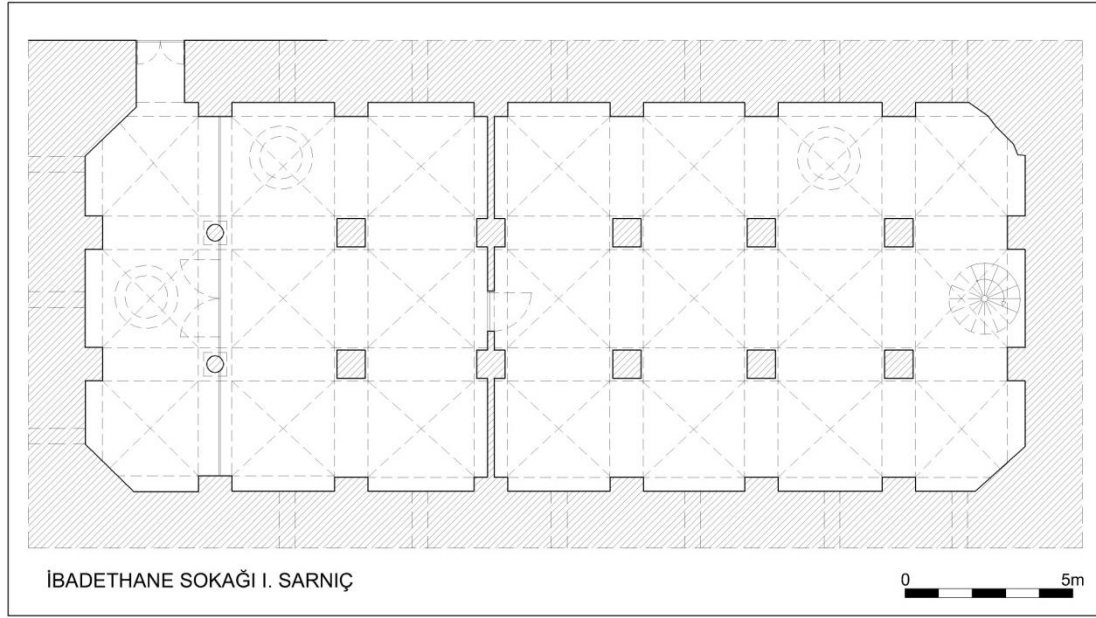
Çizim 5. İbadethane Sokağı I. Sarnıcı'nın planı.³³

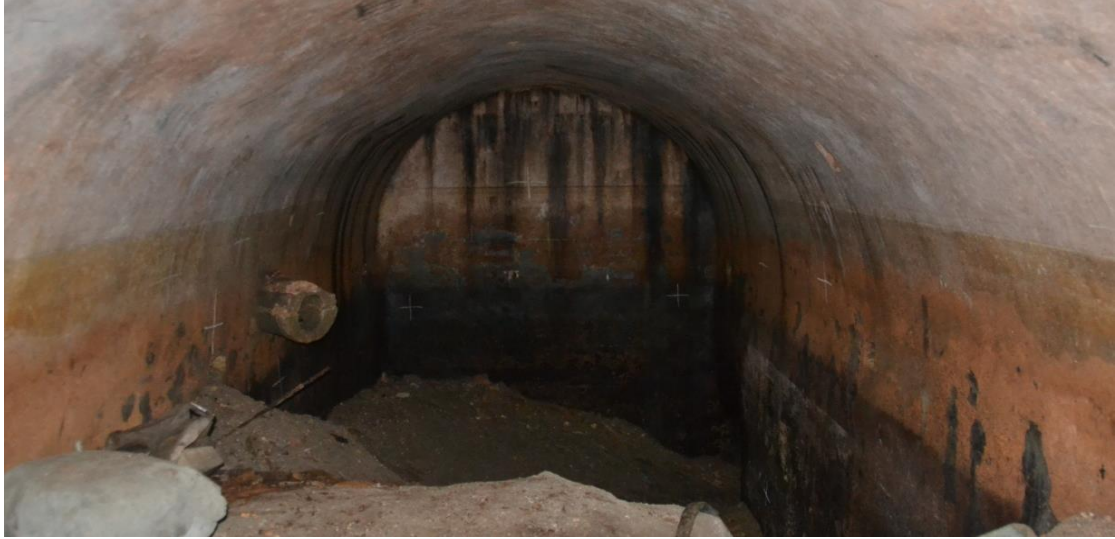
Resim 13. Sarnıcın tamamı sıvalı iç kısmı ve besleme kanalı.

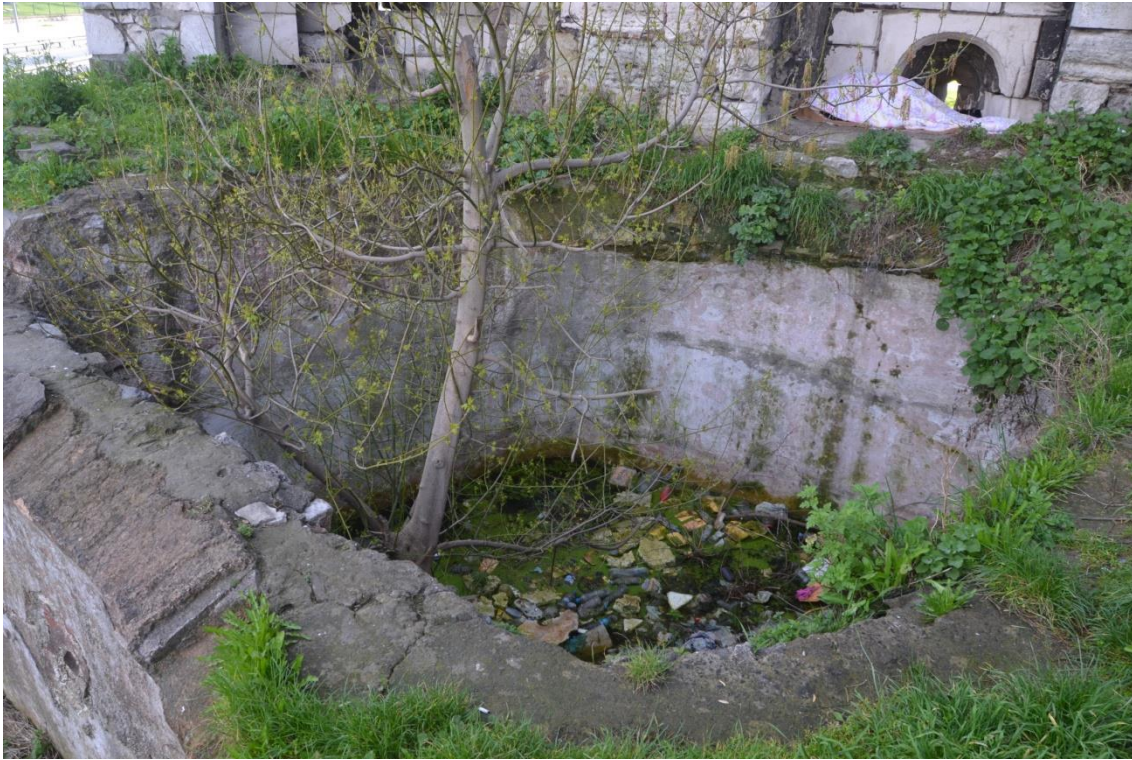
Resim 14. Mermer Kule Sarnıçlarından 2 numaralı sarnıcın günümüzdeki durumu.

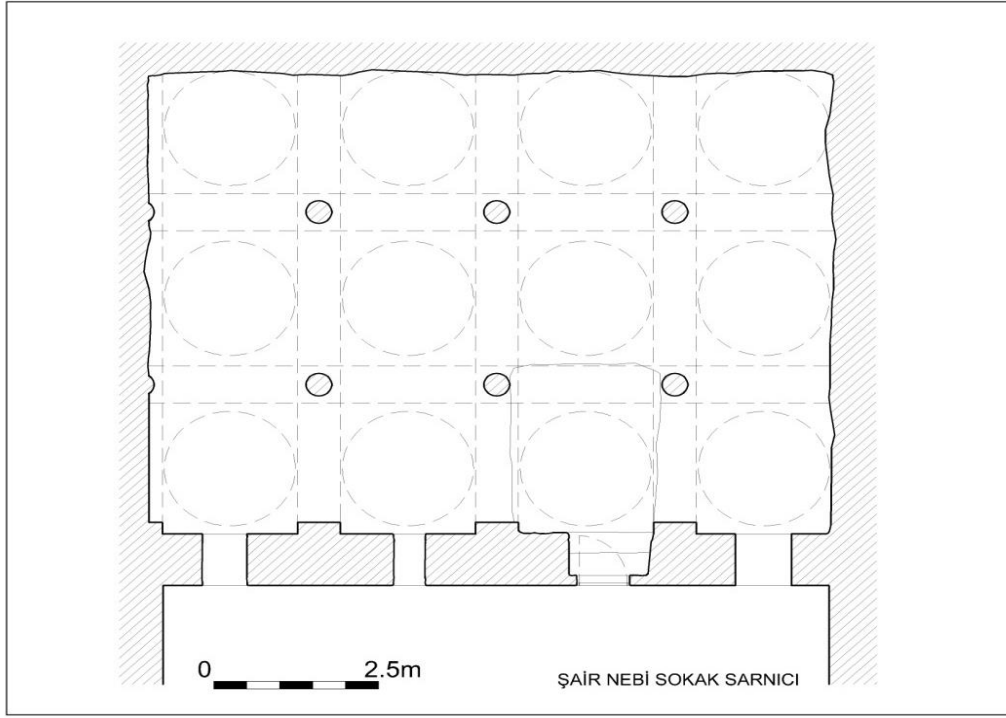
Çizim 10. Şair Nebi Sokak'ta bir apartmanın bodrum katında bulunan sarnıcın planı.⁴²

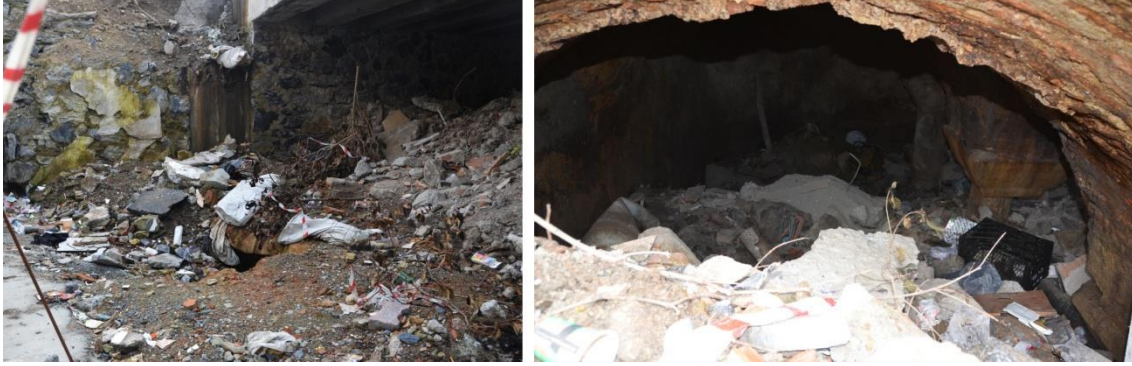
Resim 19. Meydan düzenlemesi sırasında tekrar gün yüzüne çıkan Beyazıt II. Sarnıcı.

Darülfünun Caddesi üzerinde 581 adada bulunan yapı I. Sarnıç'a yakın bir konumda olup diğer sarnıca göre zemin kotu daha aşağıdadır. Dikdörtgen planlı sarnıç 12.60x8.20 metre ölçülerindedir. Üst örtüsü yelken tonozlu yapının sivri kemerleri mevcuttur. 4 adet ionik impost başlıklı mermer sütunla taşınmaktadır. Zemini tamamen moloz yığını olan sarnıcın ölçülebilir yüksekliği 2.40 metredir. Tuğla beden duvarları su geçirmez sıva kaplı olup duvar köşeleri dış bükey olarak yuvarlatılmıştır. Yapı özellikleri açısından 6. yüzyıla tarihlenmektedir.⁴⁵

Günümüzde tonoz üzerindeki açılmış iki delikten görülebilen sarnıca girilememiştir.
