Tekirdağ'ın Kapaklı/Karaağaç Köyü Camii ve Mektepli Camiler Tipolojisi

Tekirdağ ili, Kapaklı ilçesi, Karaağaç Mahallesi, Karaağaç Camii restorasyon projesi ile sanat tarihi/mimari tarihçe raporu çalışması sürecinde yapının günümüze ulaşan mimari detaylarının bölgede yer alan benzer plan şemasına sahip diğer camiler ile mukayeseli incelemesinin yanı sıra literatür ve arşiv çalışmaları sonunda bugüne kadar yapılan çalışmalarda gözden kaçmış olan kendine özgü, özel bir plan şemasına sahip "mektepli camii" plan şeması karşımıza çıkmıştır. Trakya bölgesine 93 Harbi olarak isimlendirilen savaş sonrası göçen yurttaşların ihtiyacını karşılamak üzere kurulan yerleşimlerde 19. yy. sonu ile 20. yy. ilk çeyreğinde inşa edilen bu camilere ait zengin bir fotoğraf arşivinin, İstanbul Üniversitesi Yazma Eserler Kütüphanesi'nde bulunan II. Abdülhamit Albümünde olduğu tespit edilmiştir. Ayrıca farklı kaynaklarda karşımıza çıkan planların aslında tek tip bir proje üzerinden küçük değişiklikler ile ana form korunarak inşa edildiği ve bu plan şemasında büyük külliye ya da medrese yapıları dışında tek mekan içinde okul ve cami işlevinin birlikte çözümlendiği görülmüştür. Özel bir plan şeması ile fonksi

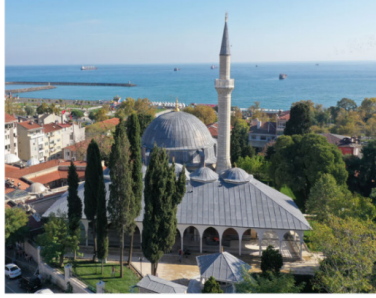
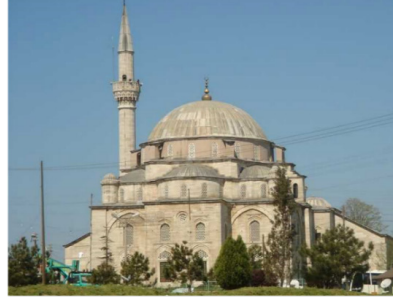
RESİM - 3

Tekirdağ, Rüstem Paşa Camii
(www.suleymanpasa.bel.tr)

Babaeski, Cedit Ali Paşa Camii
(www.kulturportali.gov.tr)

Aynı eserde Tekirdağ Rüstem Paşa Camii için “Klasik devir Osmanlı mimarisinin merkezden yönetilen şemalarına sahip eserlerden biridir. Sekizgen ayak sistemi ile yapılan camilerde; arkaik karakterli ve “Tek Üniteli” camilerle Klasik Osmanlı Mimarisinin, monümental camiler arasında, basamak bir grup içinde yer alır. Ayrıca Tekirdağ’ın en büyük eseri olması ve cephe düzenlemesi bakımından, imparatorluk merkezindeki (İstanbul) eserlerle kıyaslanabilecek güzellikte önemli bir yapıdır.” değerlendirmesini yapar.¹⁷

Klasik Devrin standart şemalarından biridir. Osmanlıların önceki başşehri Edirne’de ilk defa kullandıkları, kaidesi altıgen merkezi kubbe şeması, daha sonra sadece İmparatorluk Merkezi İstanbul’da ve mahdut sayıdaki eserlerde tatbik edilmiştir.”¹⁸ tespiti ile birlikte her iki caminin “İstanbul’u süsleyen vezir camileri veya Anadolu’daki büyük taşra camileri seviyesinde, güzel ve mükemmel birer Türk eseridir” değerlendirmesini yapmıştır. (*Resim 3*)

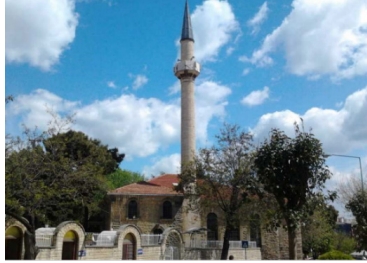
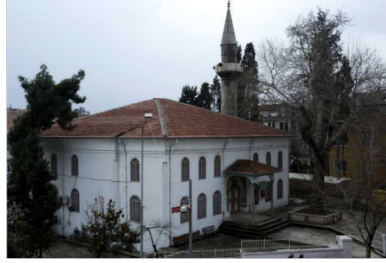
RESİM – 4

Tekirdağ, Orta Cami
(www.kulturportali.gov.tr)

Tekirdağ, Eski Cami
(www.kulturportali.gov.tr)

Tekirdağ Orta Camii ve Eski Camiler için ise (*Resim 4*); “mütevazi birer yapı olmakla beraber, XIX. yy. camilerindeki genel özellikleri aksettiren binalardır. Her ikisi de yapıldıkları devrin bölgedeki birer temsilcisi olduğu için; basit kuruluşlarına rağmen önemli eserlerdir.” değerlendirmesini yapmıştır. Tüm eserlerin genel değerlendirmesinde ise; “Konumuz olan eserlerde; malzeme, kubbeli yapıların hepsinde düzgün kesme taş, çatı ile örtülü yapılarda ise, umumiyetle moloz taş duvar olmasına rağmen Tekirdağ Eski Camii’nde kesme taş kullanılması istisnadır. Minare, mihrap, minber, portal, kubbe, sütun ve sütun başlığı ile kemer gibi mimari elemanlarda, diğer bölgelerdeki Osmanlı eserlerinden farklılık yoktur. Tezyinat bakımından sadelik hâkim ise de XIX. yy. eserlerinde Avrupai karakterli süsleme ağır basar.”¹⁹ değerlendirmesi vardır.

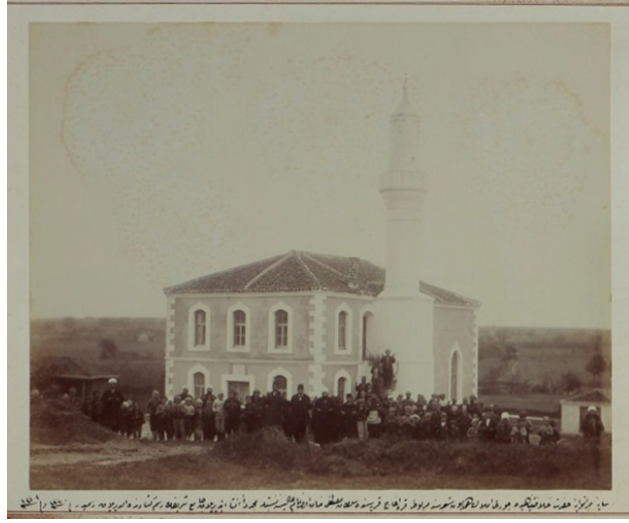
Resim -5³⁴ ; Saye-i Müberrat-vaye-i Hazret-i Hilafetpenahide Çorlu Emlak-ı Hümayun Şubesi'ne bağlı **Karaağaç** Karyesi'nde Sultan Mustafa Han Evvel adına nisbetle müceddeden inşa ettirilen Cami-i Fi sene 1320 ve Fi sene 1318. (1900)³⁵

³⁵ Fotoğrafın mevcut cami ile farklı olup detaylı değerlendirme Katalog bölümünde incelenmiştir.

yapının örtüşmediği görülmektedir. Bu durumun albüm hazırlığı esnasında sehven fotoğrafların karıştırılmasından kaynaklanmış olabileceğini değerlendirmekte olup bir diğer hususta aynı isim ile yine yukarıda söz konusu “1321 Maârif Nezâreti Salnâmesi “ Keşan şubesi başlığı altında 48 sıra numarası ile ikinci bir H-1318/M-1900 tarihli “Kara Ağaç Köyü İbtidâi Mektebi” kaydı yer almakta olup Edirne, Keşan, Karaağaç Eski Cami olarak tek katlı bir cami mevcuttur.(Resim 28)

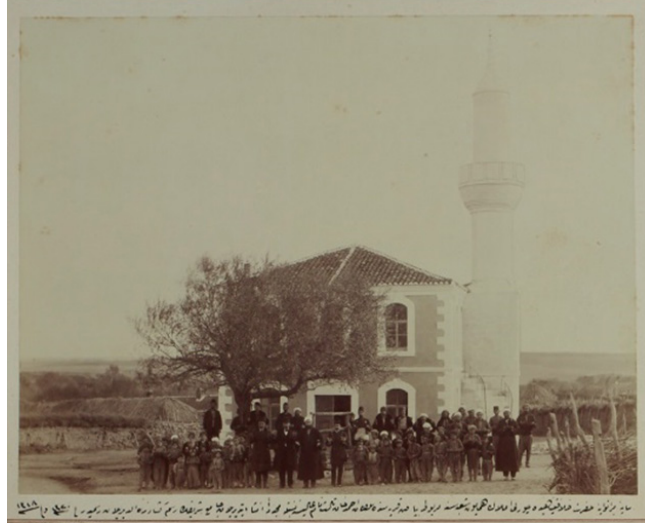
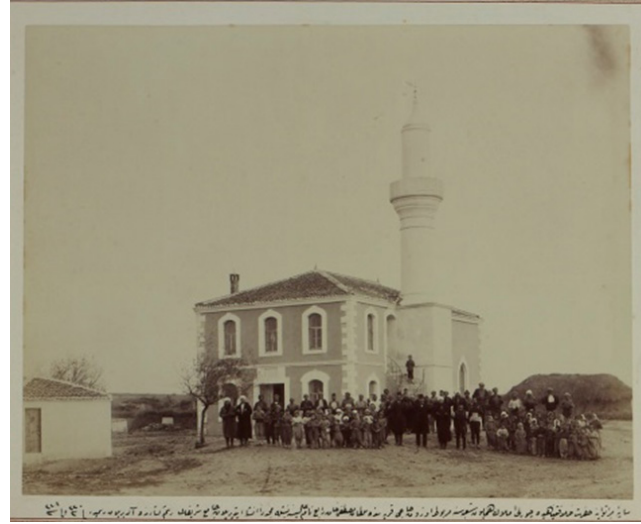
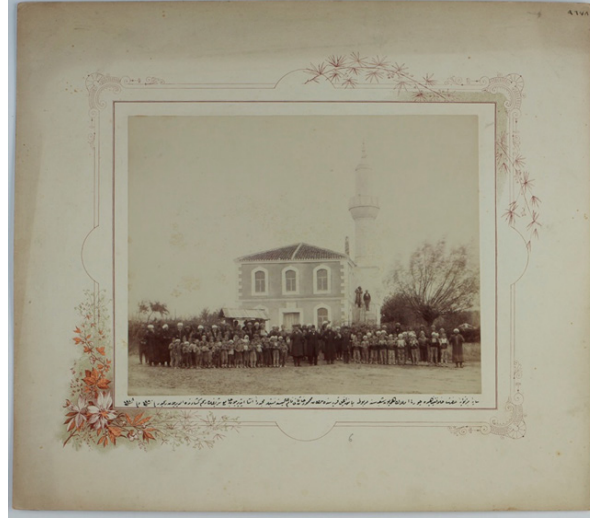
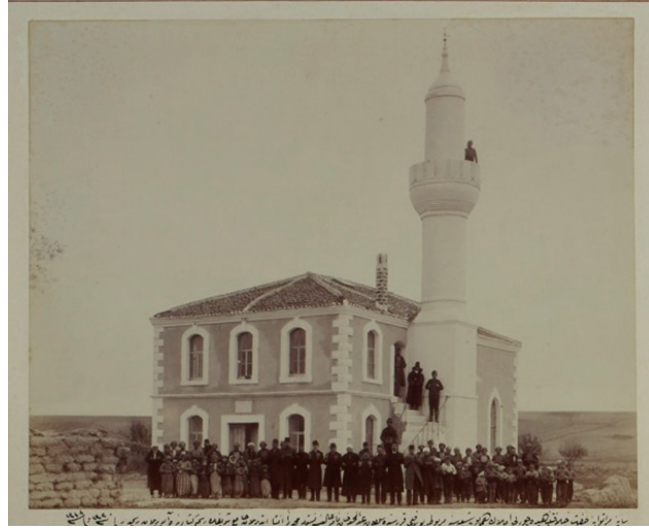
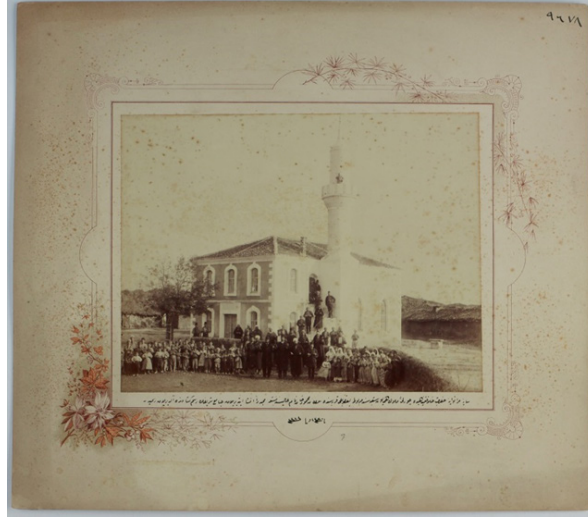
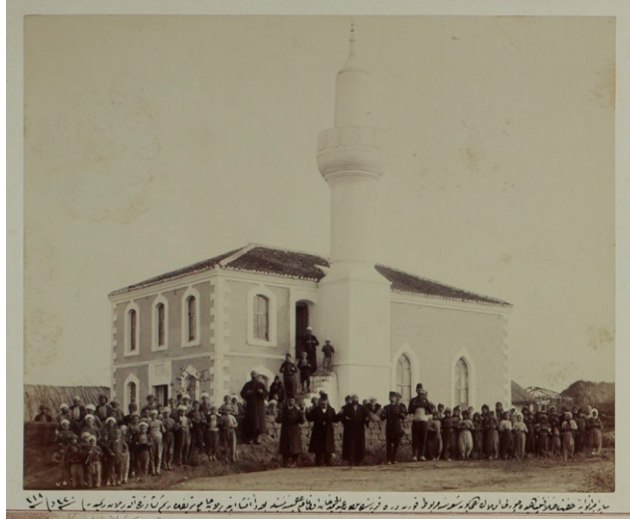
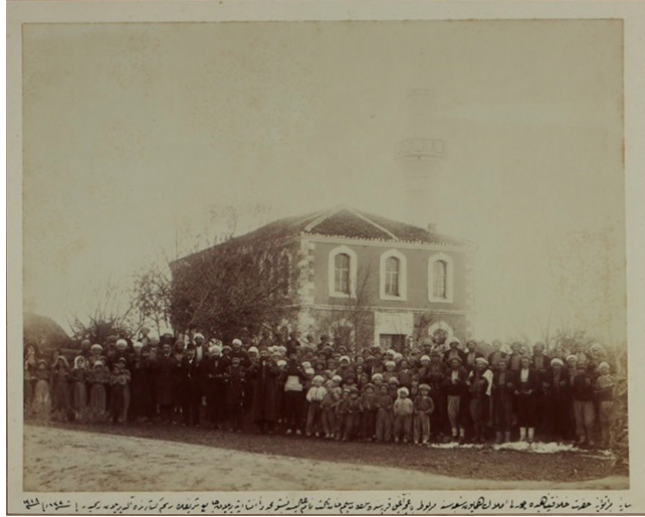
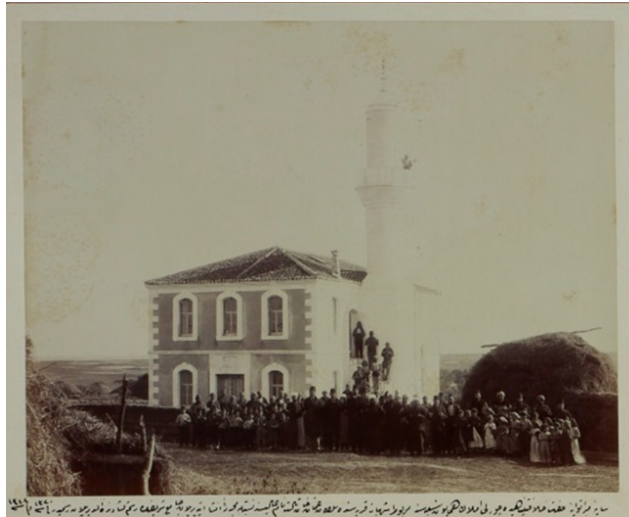
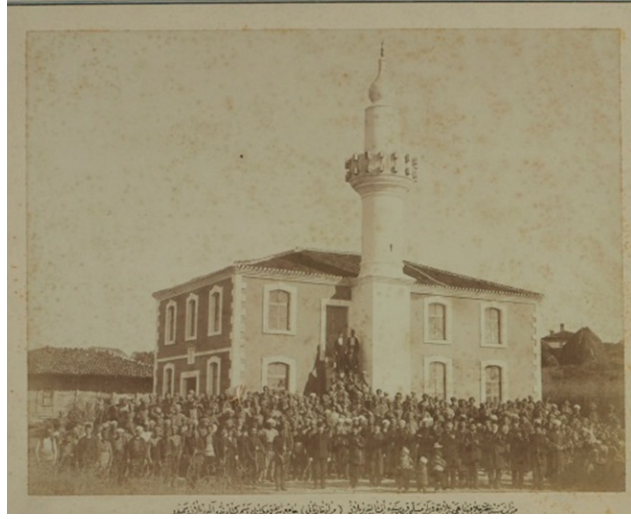
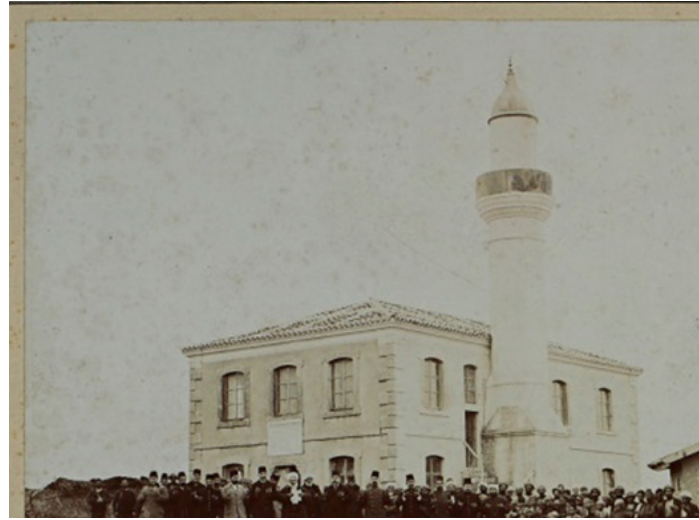
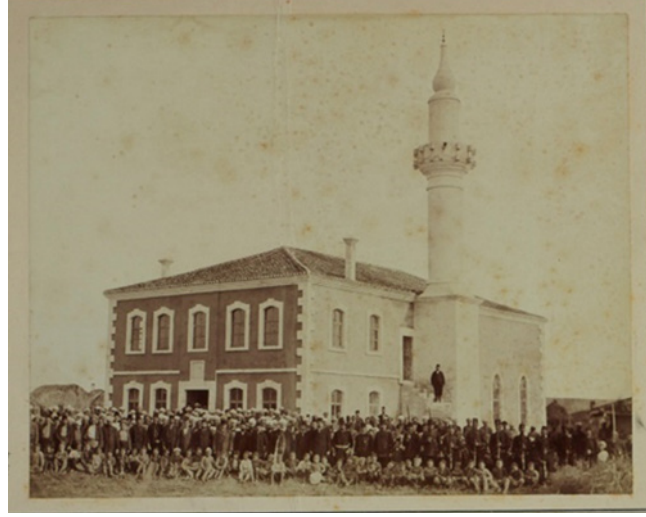
Resim -6³⁶; Saye-i Müberrat-vaye-i Hazret-i Hilafetpenahide Çorlu Emlak-ı Hümayun Şubesi'ne bağlı Beyaz Karyesi'nde Sultan Ahmed Han Salis adına nisbetle müceddeden inşa ettirilen Cami-i Şerifin açılışında aldırılan resmi. Fi sene 1320 ve Fi sene 1318. (1900)

Resim-7³⁷; “Saye-i Müberrat-vaye-i Hazret-i Hilafetpenahide Çorlu Emlak-ı Hümayun Şubesi'ne bağlı Uzunhacı Karyesi'nde Sultan Mustafa Han Rabi adına nisbetle müceddeden inşa ettirilen Cami-i Şerifin açılışında aldırılan resmi. Fi sene 1320 ve Fi sene 1318.”(1900)

Resim -8³⁷; Saye-i Müberrat-vaye-i Hazret-i Hilafetpenahide Çorlu Emlak-ı Hümayun Şubesi'ne bağlı Yanıkağıl Karyesi'nde Sultan Mahmud Han Sani adına nisbetle müceddeden inşa ettirilen Cami-i Şerifin açılışında aldırılan resmi. Fi sene 1320 ve Fi sene 1318. (1900)

Resim -9³⁹; Saye-i Müberrat-vaye-i Hazret-i Hilafetpenahide Çorlu Emlak-ı Hümayun Şubesine bağlı Yulaflı Karyesi'nde Sultan Abdülmecid Han adına nisbetle müceddeden inşa ettirilen Cami-i Şerifin resmi. Fi sene 1320 ve Fi sene 1318. (1900)

Resim -10⁴⁰; Saye-i Müberrat-vaye-i Hazret-i Hilafetpenahide Çorlu Emlak-ı Hümayun Şubesi'ne bağlı Yakuplu Karyesi'nde Sultan Mahmud Han adına nisbetle müceddeden inşa ettirilen Cami-i Şerifin açılışında aldırılan resmi. Fi sene 1320 ve Fi sene 1318. (1900) 779-60---0007

Resim -11⁴¹; Saye-i Müberrat-vaye-i Hazret-i Hilafetpenahide Çorlu Emlak-ı Hümayun Şubesi'ne bağlı Kurtdere Karyesi'nde Sultan Abdülhamid Han Evvel adına nisbetle müceddeden inşa ettirilen Cami-i Şerifin açılışında aldırılan resmi. Fi sene 1320 ve Fi sene 1318. (1902) 779-60---0011

Resim -12⁴²; Saye-i Müberrat-vaye-i Hazret-i Hilafetpenahide Çorlu Emlak-ı Hümayun Şubesi'ne bağlı Bahçeagılı Karyesi'nde Sultan Selim Han Salis adına nisbetle müceddeden inşa ettirilen Cami-i Şerifin açılışında aldırılan resmi. Fi sene 1320 ve Fi sene 1318. (1902)

Resim -13⁴³; Saye-i Müberrat-vaye-i Hazret-i Hilafetpenahide Çorlu Emlak-ı Hümayun Şubesi'ne bağlı Şahbaz Karyesi'nde Sultan Osman Han Salis adına nisbetle müceddeden inşa ettirilen Cami-i Şerifin açılışında aldırılan resmi. Fi sene 1320 ve Fi sene 1318. (1902).

Resim -14⁴⁴; Saye-i Müberrat-vaye-i Hazret-i Hilafetpenahiye ilaveten Kumrular Müsellimi Karyesi'nde inşa ettirilen Sultan Murat Han Sani Cami-i Şerif ve mektebinin açılışında aldırılan resmi. Fi 23 Recep sene 1318 ve Fi 3 Teşrinisani sene 1316 (1900)

Resim -15⁴⁵; Hamidiye Karyesinde inşa ettirilen Mehmed Han Sani Cami-i Şerifi ve Mektebinin açılış töreni. Fi 30 Receb 1318 ve Fi 10 Teşrinisani 1316 (1900)

Resim -16⁴⁶; Saye-i Müberrat-vaye-i Hazret-i Hilafetpenahide Babayı Atik (Babaeski) Emlak-ı Hümayun Şubesi'ne merbut Yadlı Karyesi'nde inşa ettirilen Cami-i Şerif ve mektebin açılışında aldırılan resmi. Sene 1319 (1901)

Bu bölgedeki camilerin tamamına yakını 1900'ü tarihler olup II.Abdülhamit döneminde müceddeden inşa ettirilen camiler olup İstanbul Üniversitesi Yazma eserler Kütüphanesinde bulunan II.Abdülhamit Albümünde yer alan fotoğraflarda da planlarda olduğu gibi yapıların tek tip projeden üzerinden Karaağaç Karyesi , Beyaz Karyesi, Uzunhacı Karyesi, Yanıkağıl Karyesi, Yulaflı Karyesi, Yakuplu Karyesi , Kurtdere Karyesi , Bahçeagıl Karyesi, Şahbaz Karyesi'nde Miladi 1902-1903 (H-1320 /R 1318)ile Müsellimi Karyesi, Hamidiye Karyesinde 'nde Miladi 1900 (H-1318/R1316) yıllarında, Yadlı Karyesi Miladi 1901(H-1319) inşa edildiği resimlerin altında yer alan açıklamalarda (kitabe) görülmektedir.³³

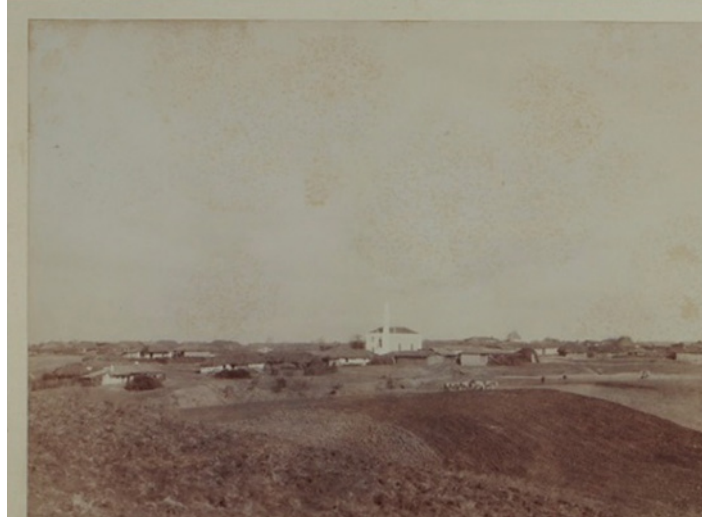
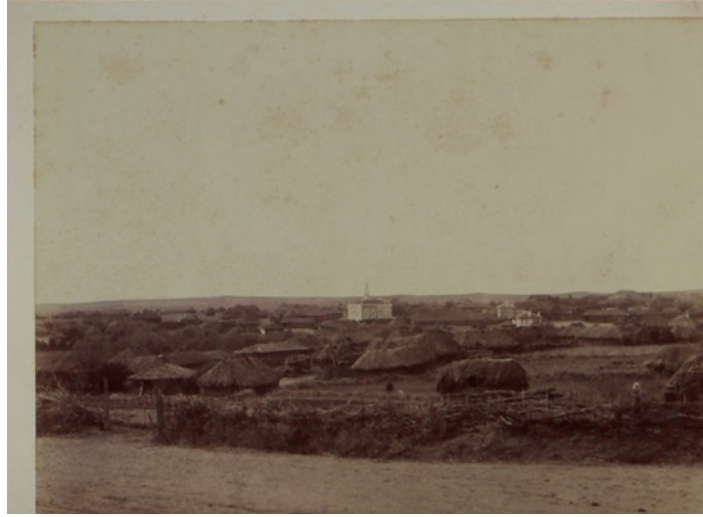
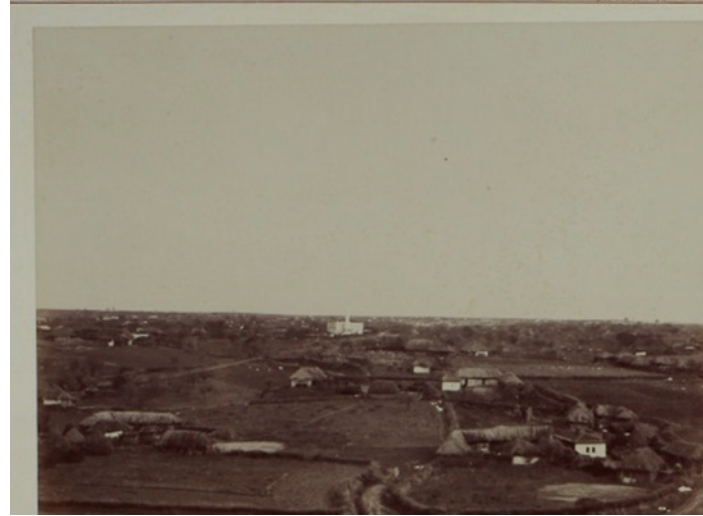
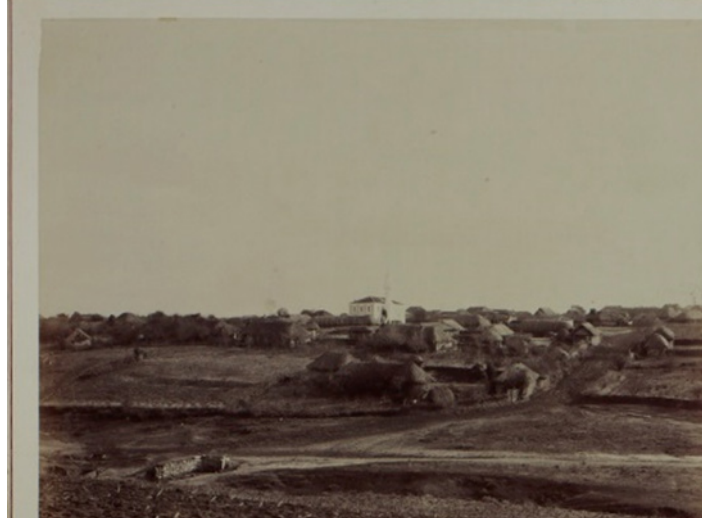
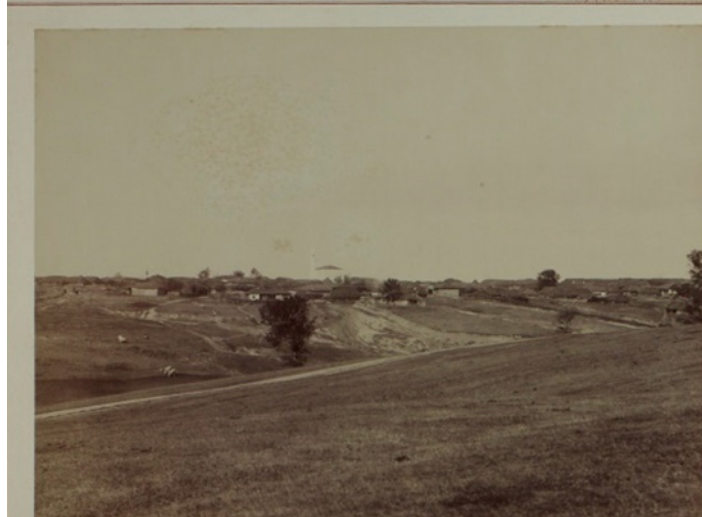
Resim 17⁴⁷; Saye-i Müberrat-vaye-i Hazret-i Hilafetpenahide Çorlu Emlak-ı Hümayun Şubesi'ne bağlı Yakuplu Karyesi'nde Sultan Mahmud Han adına nisbetle müceddeden inşa ettirilen Cami-i Şerifin açılışında aldırılan resmi. Fi sene 1320 ve Fi sene 1318.

Resim 18⁴⁸; Saye-i Müberrat-vaye-i Hazret-i Hilafetpenahide Çorlu Emlak-ı Hümayun Şubesi'ne bağlı Beyaz Karyesi'nde Sultan Ahmed Han Salis adına nisbetle müceddeden inşa ettirilen Cami-i Şerifin açılışında aldırılan resmi. Fi sene 1320 ve Fi sene 1318. (1900)

Resim 19⁴⁹; Saye-i Müberrat-vaye-i Hazret-i Hilafetpenahide Çorlu Emlak-ı Hümayun Şubesi'ne bağlı Bahçeagıl Karyesi'nde Sultan Selim Han Salis adına nisbetle müceddeden inşa ettirilen Cami-i Şerifin açılışında aldırılan resmi. Fi sene 1320 ve Fi sene 1318. (1902)

Resim 20⁵⁰; Saye-i Müberrat-vaye-i Hazret-i Hilafetpenahide Çorlu Emlak-ı Hümayun Şubesi'ne bağlı Kurtdere Karyesi'nde Sultan Abdülhamid Han Evvel adına nisbetle müceddeden inşa ettirilen Cami-i Şerifin açılışında aldırılan resmi. Fi sene 1320 ve Fi sene 1318. (1902) 779-60---0014

Resim 21⁵¹; Saye-i Müberrat-vaye-i Hazret-i Hilafetpenahide Çorlu Emlak-ı Hümayun Şubesi'ne bağlı Şahbaz Karyesi'nde Sultan Osman Han Salis adına nisbetle müceddeden inşa ettirilen Cami-i Şerifin açılışında aldırılan resmi. Fi sene 1320 ve Fi sene 1318. (1902) 779-60---0013

Aynı albümde yer alan mektep camilerin uzaktan yerleşim alanlarının çevreleri ile olan ilişkilerini de okumamıza yarayan fotoğrafları da yer almaktadır.

Bu fotoğraflarda yapıların etrafının açık, herhangi bir duvar ya da çitle çevrili olmadığı, aynı zamanda birer mektep de olan yapılarda uzun süreli bir yaşam olmasına rağmen çevresinde hela, şadırvan gibi temel bir ihtiyaç için çözüm üretilmemiş olduğu görülmektedir. Mekanın cami ile birlikte mektep işlevini sürdürmesine rağmen bina içinde ıslak hacimlerin çözümlenmesinin, dönemin gerek inanç gerekse hijyen imkanları ile birlikte yorumlandığında mümkün olmadığı değerlendirilmektedir. Bu tip ihtiyaçların kullanıcıların konutlarında çözümlenmiş olabileceği ilk akla gelen yaklaşımdır.

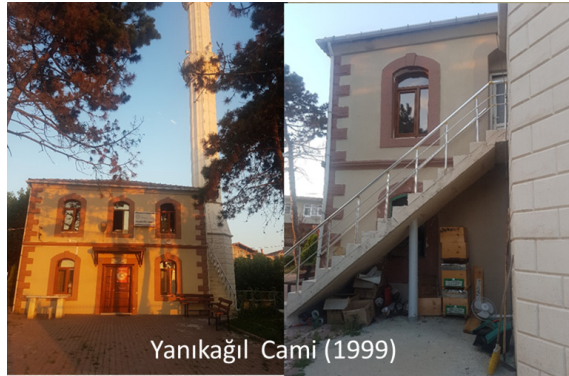
Resim 23 Yanıkağıl Cami restorasyon sonrası, ön cephe ve minarenin bulunduğu batı cephesi görünüşü

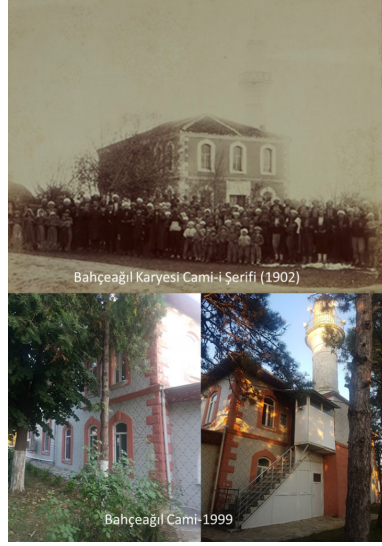
Resim 24; Bahçeâğıl Cami özgün görünüşü ile günümüze ulaşmış halinin karşılaştırması

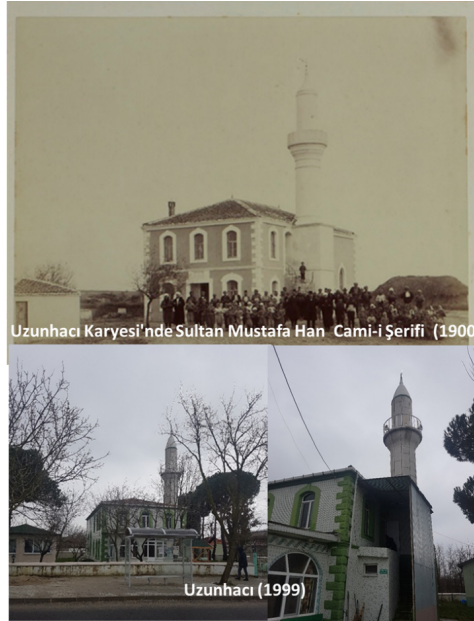
Resim 25; Uzunhacı Cami özgün görünüşü ile günümüze ulaşmış halinin karşılaştırılması

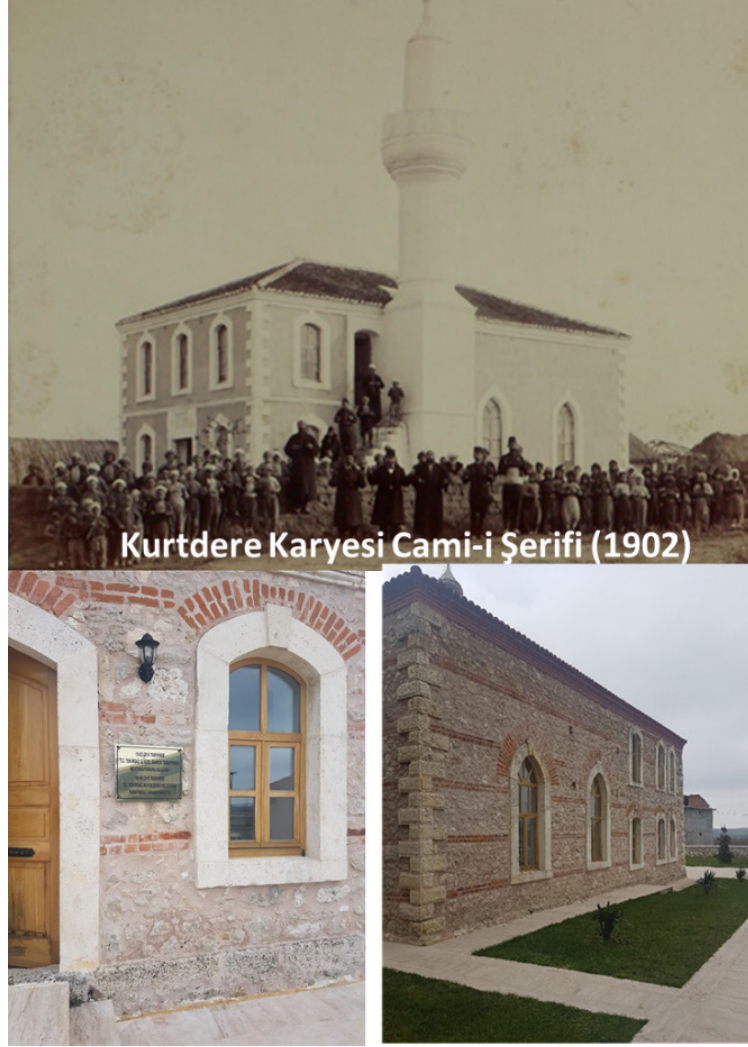
Resim 26; Kurtdere köyü cami özgün görünüşü ve restorasyon sonrası görünüşünün karşılaştırması

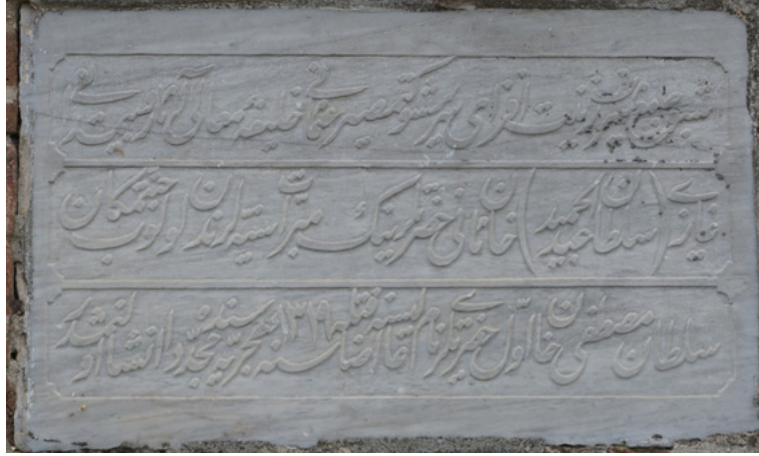
RESİM -27 (Onarım Kitabesi)

Günümüze ulaşan ve giriş kapısı üstünde yer alan üç satırdan oluşan kitabesi, onarım kitabesidir.

Yapının ilk inşa tarihi kesin olarak bilinmemek ile birlikte yukarıda detaylı bilgileri paylaşılmış olan "1321 Maârif Nezâreti Salnâmesi " nde Çorlu, Karaağaç ibtidai mektepli camisinin inşa tarihi R1305/ H1887 olarak geçmektedir. Sayın Ürekli'nin paylaştığı Miladi 1900 (H -1316) "*derunlarında kabul olunamayacak derecede harap olmalarına mebni kargir olarak inşaaları*" ifadesi ile tamir olmayacak kadar harap olan yapıların kagir olarak inşasından söz edilmektedir. Bu ifadeden ve yine aynı döneme ait sayın Ürekli'nin paylaştığı yapılara ait tip plandan 1900'lü yıllarda yapıldığı ifade edilmektedir. Bu belgelerdeki bilgiler ile yapının bu tarihte iki katlı olarak inşa edilmiş olması olasıdır. II Abdülhamit albümünde fotoğraf altı kitabesinde de yine "Fi sene 1320 ve Fi sene 1318" 1900 tarihi yer almaktadır.

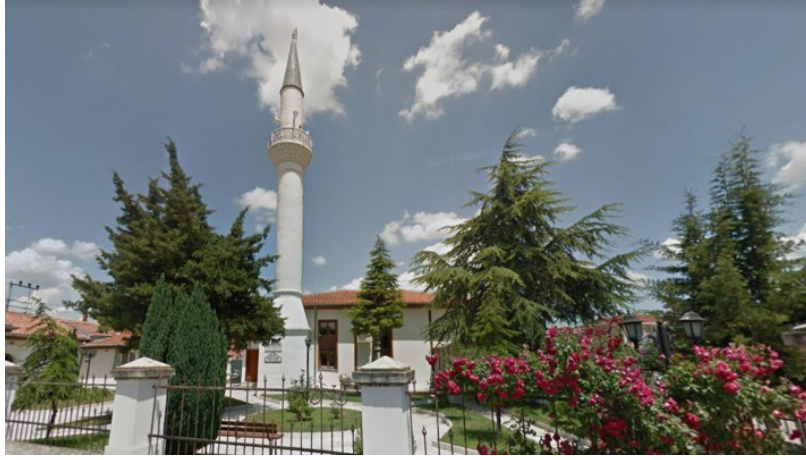
Resim 28 ⁵⁴Edirne – Keşan eski Karaağaç cami.

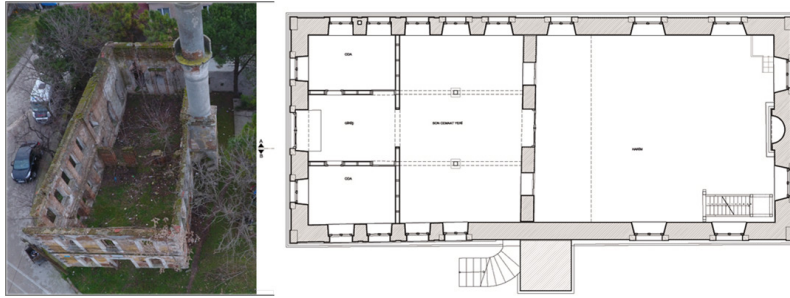
RESİM – 29 (Hava fotoğrafı)

Yapı güneydoğu-kuzeybatı aksında dikdörtgen bir alana oturmaktadır. Ana plan yaklaşık olarak iki eşit ana mekâna bölünmüş olup harim mekânı tek katlıdır. Giriş ise zemin kat ve üst kat mektep olarak iki katlıdır. (Resim 29, Plan 9)

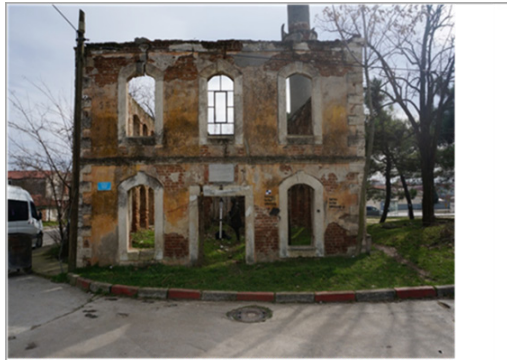
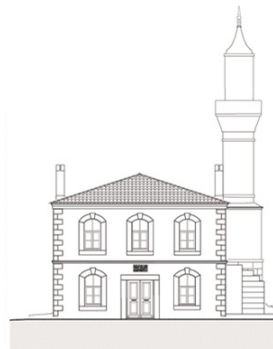
RESİM – 30 (Ön Cephe)

Kuzeybatıda yer alan ana giriş mekânı iki katlı olup ön cephede zeminde, ana aks- ta giriş kapısı yer alır. Kapının iki tarafında birer yuvarlak kemerli pencere açıklıkları mevcuttur. İkinci katta ise zemin katta yer alan pencereler ile şakul hizasında aynı ölçülerde yuvarlak kemerli aynı ölçülerde iki pencere vardır. Kapı üstüne denk gelen pencere ise kapıyı ortalayacak şekilde tasarlanmıştır. Yapıya ait sülüs kabartma olarak yazılmış mermer onarım kitabesi kapı üstünde sıvaya gömülü olarak yer almaktadır. (Resim30, Görünüş 1)

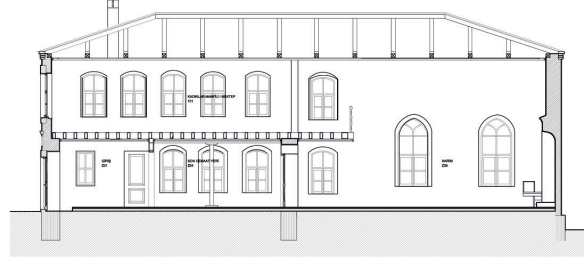
RESİM – 31 (Doğu Cephesi)

Doğu cephesinde ise giriş mekânı olan ön cephedeki tasarım devam etmekte ve iki katlı giriş /mektep mekânın bölümünde iki sıra halinde pencereler yer almaktadır. Her katta aynı şakulde yuvarlak kemerli pencere açıklıkları ikişerli olarak sıralanarak, beş pencere açıklığı olmak üzere on pencere açıklığı mevcut olup iki kat arası pencerelerin ortasında sıvadan dışa hafif taşkın şeklinde ince bir silme ile belirginleştirilmiştir. Harim bölümünü kesen duvardan hemen sonra bu tasarım devam etmiş ve birinci ve ikinci kat pencereleri ile aynı hizasında bir çift pencere açıklığı daha mevcut olup harim bölümündeki bu pencerelerin arasında kat arasını dıştan belirleyen silme yoktur. Kible (güneydoğu) istikametinde kat farkını belirleyen silme hattını da geçen yükseklikte, basık sivri kemerli iki pencere açıklığı yer almaktadır. Bu cephenin içten görünüşünü, "aa" kesitinden takip edebiliriz. Harim ile giriş mekânını ayıran duvar ile kapı arasında yer alan bölümün üstü ahşap hatıllar üstüne yapılmış ahşap döşeme ile kapatılmış olup ikinci kat zemini oluşturan bu ahşap kaplama harim bölümüne de bir balkon şeklinde taşmaktadır. İkinci kat ile harim arasında günümüze ulaşan izlerde bir duvar bulunmamaktadır. (*Resim 31, Görünüş 2, Kesit 1*)

Kesit - 1 (Doğu duvarını içten okumamızı sağlayan “aa” kesiti)

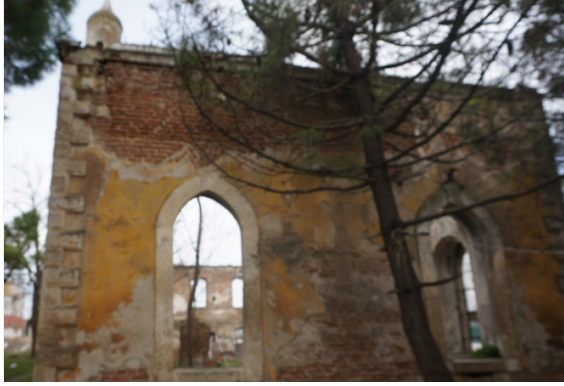
RESİM -32 (Mihrap Cephesi)

Yapının güneydoğu cephesinde duvar içinde dışa taşmayan bir mihrap nişi bulunmakta olup, dış cepheden bu görülmez. Mihrabın iki yanında basık sivri kemerli iki pencere açıklığı mevcuttur. (Resim 32, Görünüş 3)

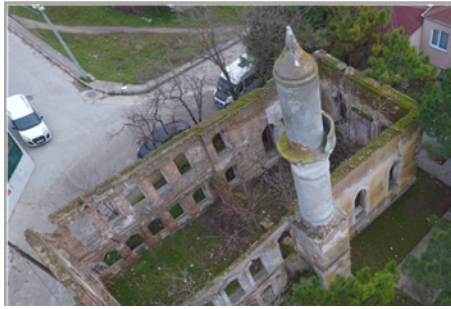
yer almaktadır. Bu pencere açıklıklarının yerinde zemin kotundan iki kat arasını belirleyen silmeye kadar, duvara paralel olarak minare girişine ulaşan merdiven basamakları yer alır. Bu noktada oluşan sahanlıkta ikinci kata bir kapı ile girilir. Aynı şekilde doğu cephesi harim bölümü başlangıcındaki iki pencerenin simetrisinde de pencereler yoktur. Minare sonrası yer alan harim duvarının, mihrap duvarı istikametinde doğu cephesinde yer alan basık sivri kemerli pencerelerin simetrisinde eş ölçülerde iki pencere açıklığı yer almaktadır (*Resim 35*).

RESİM – 33 (Havadan batı [minare] cephesi) GÖRÜNÜŞ – 4 (Batı Cephesi)

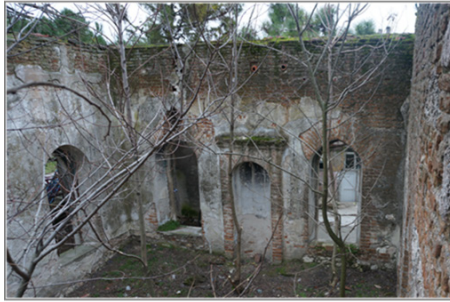
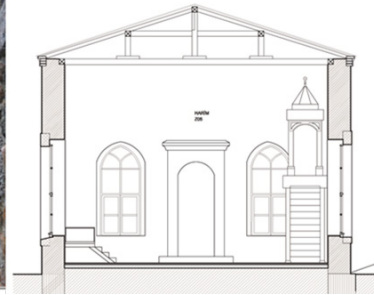
RESİM – 36 (Mihrap)

Yapının güney duvarı merkezinde yer alan mihrabı bulunduran duvara yuvarlak kemerle açılmış bir niş ile girinti yaparken her iki yan ve üst kısmından duvardan harim bölümüne taşan tuğla örgü bir kartuş ile çerçevelenmiştir. (*Resim 36, Kesit 3*)

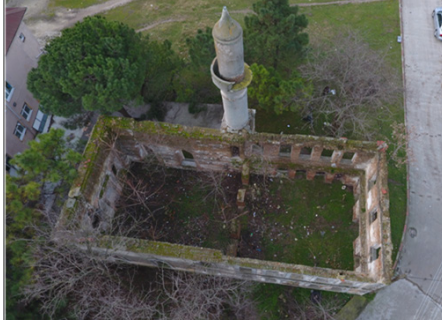
Zemin bölümü ayıran ana giriş ile mihrap aksına paralel, basık yuvarlak kemerli bir kapıya sahiptir. Kapının iki yanında iki basık yuvarlak kemerli pencere açıklığı yer almaktadır. (*Resim 37, Kesit 4*)

RESİM – 37 (Ana planı iki mekâna ayıran orta duvar) KESİT – 4 (Orta duvarı gösteren “dd” kesiti)

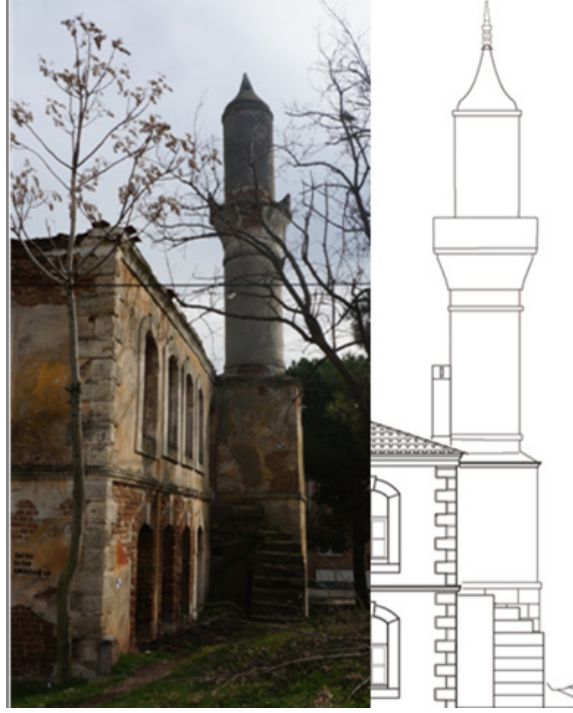
RESİM – 38 (Minare)

Yapının minaresi yapının batı cephesinde ve yapıdan bağımsız olarak inşa edilmiştir. Yapıyı ortadan ikiye bölen duvar ile aynı aksta yer alan minarenin kaidesi iki bölümden oluşmaktadır. İlk bölüm kesme taştan olup bu bölümün yüksekliği zemin kotundan birinci kat kotuna kadar yükselmiştir. Bu noktada dış cephede iki kat arasını belirleyen silme hizasından oluşan bir silmeden sonra kaidenin tuğladan oluşan ikinci bölümü başlar. Birinci kat kotu ile çatı başlangıcına kadar yükselen bu bölümden sonra kısa bir pabuç üstünde tuğla dairevi gövde yükselir. Gövdesinin monotonluğu hemen pabuç üstünde ve şerefe altı iki bilezik şeklinde silme ile kırılmıştır. İkinci bilezikten hemen sonra çok sade bir şerefe yer alır. Şerefeden sonra dıştan sıvanmış armudi bir külah ve alem ile son bulur. (*Resim 38*)

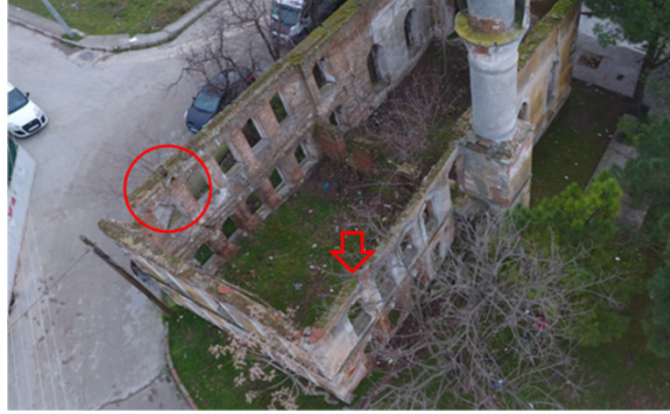
RESİM – 40 (Baca)

marisinde rastlamayan birer baca mevcuttur. (Resim 40)
