Mehmet Akif Ersoy Üniversitesi Fen Bilimleri Enstitüsü Dergisi 9(1): 14-21 (2018)
The Journal of Graduate School of Natural and Applied Sciences of Mehmet Akif Ersoy University 9(1): 14-21 (2018)

Derleme Makale / Review Paper

Tarihi Binalarda Yangına Karşı Korunma ve Mevzuatın İrdelenmesi

Protection Against Fire in Historical Buildings and Evaluation of the Fire Legislation

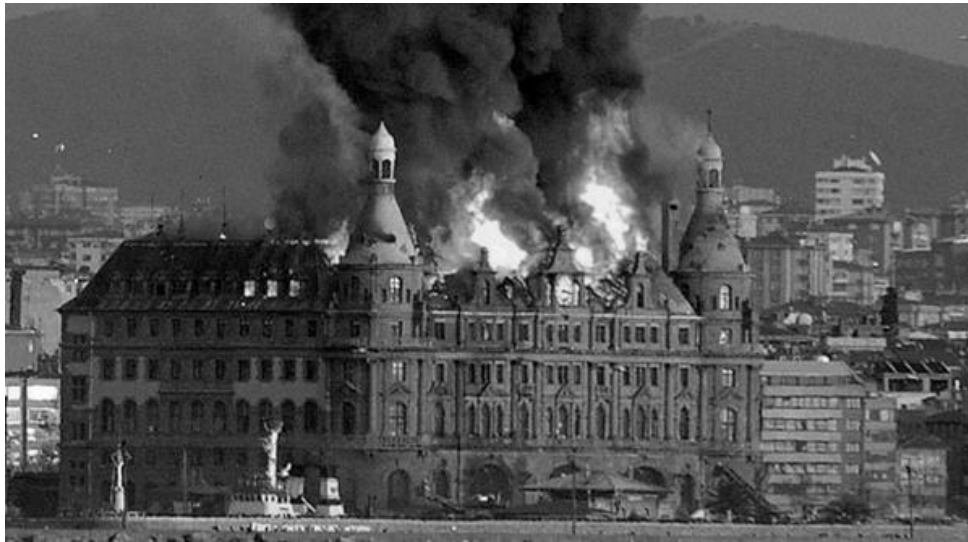
Ülkemizde sıkça görülen tarihi yapıların fonksiyon değiştirmesi işi kapsamlı tadilatla neden olmaktadır. Bu tip tadilatlar esnasında ve hatta bazı durumlarda yapıyı koruma ve onarım amacıyla yapılan çalışmalar esnasında oluşan yangın nedeniyle zarar gören birçok yapı bulunmaktadır. Şekil 1'de görülen Tarihi Haydarpaşa Garı çatı yangını buna basit bir örnektir.

Şekil 1. Haydarpaşa Garı Yangını (Küçükler, 2010)

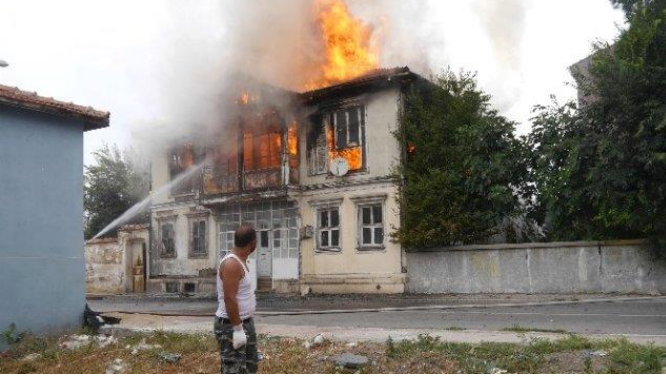
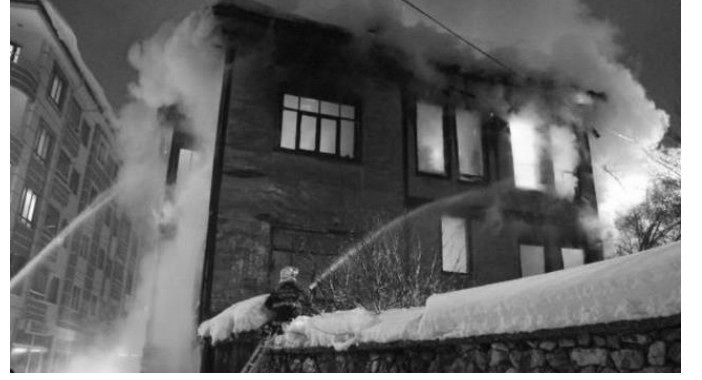
yeri olan bu tür binalar özellikleri ile korunmalıdır. Ülkemizin her yerinde bulunan sivil mimari örneği ahşap yapılar bazen kaza nedeniyle bazen kasten yangın tehdidine yenik düşerek giderek azalmaktadır (Şekil 2).

Şekil 2. Edirne ve Bolu da ahşap konut yangınları (URL-1, 2017)

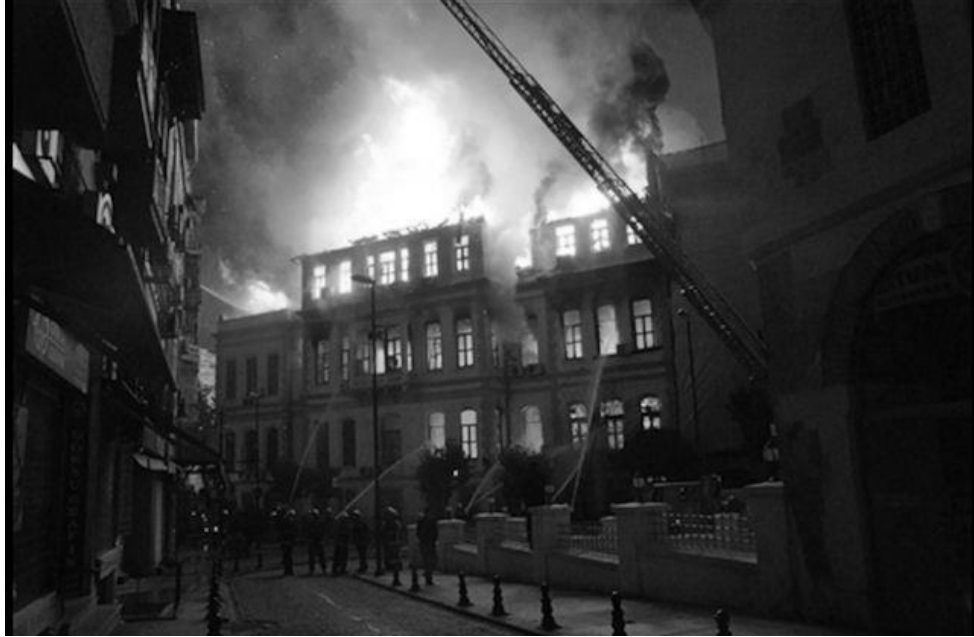
Günümüzde vazgeçilmez enerji kaynağımız olan elektrik sisteminde eksik ve hatalı döşenmiş alt yapı nedeniyle oluşan yangınlarda çok büyük değere sahip yapılar yok olmaktadır. 2012 yılında yanan 1800 yılların

sonunda inşa edilmiş olan Maarif Vekaleti Binası, (Şekil 3) 2013 yılında yanan Galatasaray Üniversitesi binası çatısı bunlara basit örneklerdir (Şekil 4). Halen bu Türkiye'nin her yerinde bu tip kayıplar yaşanmaktadır.

Şekil 3. İl Milli Eğitim Müdürlüğü yangını (Atılğan, 2013)
