Bir kamu binasının binaların yangından korunması yönetmeliği çerçevesinde incelemesi: Örnek bir uygulama

Investigation of a public building from the viewpoint of the fire safety building regulations: A case study

İbrahim ÇAVUŞOĞLU*¹, Hale IŞIK²

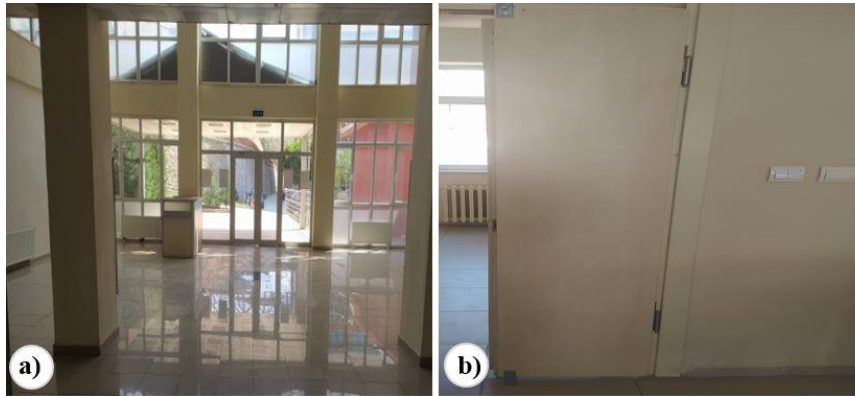
Şekil 2. MDBF binası acil çıkış kapıları a) çıkış kapısı, b) sınıf kapısı

MDBF binası incelenmiş ve binadaki kapıların ölçüleri Tablo 5'te verilmiştir. Ayrıca binadaki çıkış kapısı ve sınıf kapısı görüntüsü Şekil 2'de gösterilmiştir. Bu tür binalarda yönetmelikler, kaçış yolu kapılarının genişliğinin en az 80 cm, yüksekliğinin ise en az 200 cm olması gerektiğini belirtmektedir. Bina güvenliği için kaçış yolu kapılarının kullanıcıların hareketini engellememesi, önünde herhangi bir engel bulunmaması ve kilitli olmaması gerekir (Kaya, 2019). Ayrıca, yönetmelikte kullanıcı yükünün 50'yi aştığı binalarda kapıların kaçış yönüne doğru açılması gerektiği belirtilmektedir.

Yapılan ölçüm sonuçlarına göre, kapıların mevzuat hükümlerine genel olarak uygun olduğu tespit edilmiştir. Ancak, bazı sınıf kapılarının kapı kanadının zemine sabitlenmesi (Şekil 2b), acil durumlarda kapı genişliğinin artırılmasını engellemektedir. Bu durumun, olası bir yangın sırasında kapılardan çıkışları engelleyebilecek bir potansiyel taşıdığı söylenebilir. Bu verilere göre, acil çıkış kapılarında yönetmelik hükümlerine göre tamamlanması gereken bazı eksiklikler olduğu sonucuna varılabilir.

Birim	Alınacak Önlemler
Acil çıkış kapıları	Çivilenen kapı kanatlarının çivileri sökülerek, kapı kanatlarının ikisinin de kolayca açılması sağlanıp, çıkış kapasitesinin artırılması sağlanmalıdır.
Kaçış merdivenleri	Tüm basamaklara kaymaz bant yapıştırılarak her türlü kayarak düşmelerin önüne geçilmelidir.
Acil d. aydınlatması	Armatürün tavana bağlantısının sağlamlaştırılarak, düşme ihtimalinin ortadan kalmasını sağlanmalıdır.
Yangın kompartımanı	Bina yüksekliği 21.50 m'den fazla olan konut harici binalarda ve bina yüksekliği 30.50 m'den fazla olan konut binalarında belirtilen yüksekliklerden daha yukarıda olan katlarında en çok üç kat bir yangın kompartımanı olarak düzenlenir. Bu minvalde bir yangın kompartımanı düzenlenmeli.
Yangın duvarı	Bitişik nizam yapıları birbirinden ayıran yangın duvarları, yangına en az 90 dakika dayanıklı olarak projelendirilir. Yangın duvarlarının cephe ve çatılarda göstermeleri gereken özellikler ilgili maddelerde belirtilmiştir.

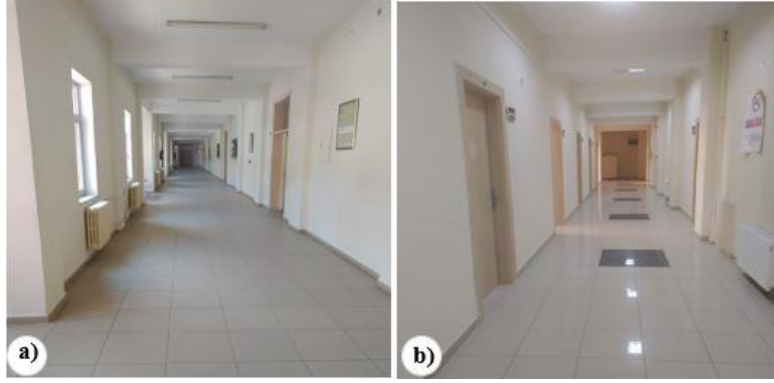
Şekil 3. MDBF binası kaçış yolları a) 1. kat kaçış yolu b) 3. kat kaçış yolu

MDBF binası kaçış yolları ile ilgili görseller Şekil 3’te gösterilmiştir. BYKHY’e madde 31’e göre kaçış yolları, “binanın herhangi bir noktasından yer seviyesindeki zemine kadar ulaşan engelsiz yol” olarak tanımlanmaktadır (BYKHY, 2007). Binaların risk sınıfı ve kullanım amacına bağlı olarak, tahliye ve kaçış yollarıyla ilgili standart bilgiler mevcuttur. Eğer bir binada tek yönden kaçış mümkünse, bir mahalden çıkış mesafesi en fazla 6-12 m olmalıdır ve yangın merdivenine ulaşmak için toplam mesafe 12-18 m olmalıdır. Birden fazla çıkış yolu olduğunda ise bu değerler sırasıyla 12-24 m ve 25-45 m olmalıdır (Kılıç & Beceren, 2003).

Binalardaki yangın olaylarında, insanların yangın anında güvenli bir şekilde tahliye edilmesi ve alınan tüm yangın güvenlik önlemlerinin kaçışı kolaylaştırmak için ele alınması kritik bir konudur (Bilge, 2019). Yangın anında insanların güvenli bir şekilde yangından kaçmasını sağlamak ve aynı zamanda yangın yerine gelen itfaiyecilerin müdahalesi için kaçış yollarının ve yangın merdiveninin uygunluğu son derece önemlidir. Yapılan bina incelemesinde birden fazla kaçış olmakla birlikte bir mahalden çıkışa olan mesafe en fazla 27.65 m olarak ölçülmüş ve ölçülen kaçış yolu mesafelerinin ilgili standartlara (12-24 m) uygun olduğu tespit edilmiştir. Ayrıca kullanım sınıfı ve kullanıcı sayısı göz önüne alındığında aydınlatma düzeyi, koridor genişliği ve zemin malzemesinin uygunluğu da gözlemlenmiştir.

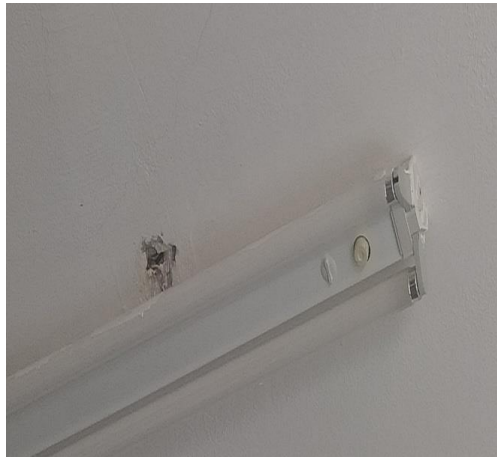
Şekil 5. MDBF binasının acil durum aydınlatması
Figure 5. Emergency lighting of the MDBF building

Bu bilgiler ışığında, MDBF binasının acil durum aydınlatması yerinde incelenmiş, ancak fakülte binasında aydınlatma şiddetiyle ilgili ölçüm verilerinin mevcudiyetine rastlanmamıştır. Bina kullanıcı sayısı 200'den fazla olduğundan dolayı acil durum aydınlatmalarının en az 120 dk süreyle devam etmesi gerekir. Ancak binada acil durum aydınlatmalarının böyle bir özelliklerinin olmadığı tespit edilmiştir. Ayrıca yapılan incelemede, koridorda bulunan bir aydınlatma armatürünün montajında, Şekil 5'te görüldüğü gibi tavan bütünlüğünün eksik olduğu tespit edilmiştir. Bu durum, binadaki bazı aydınlatma cihazlarının yönetmelik hükümlerine uygun olmadığını ve eksikliklerin olduğunu göstermektedir.

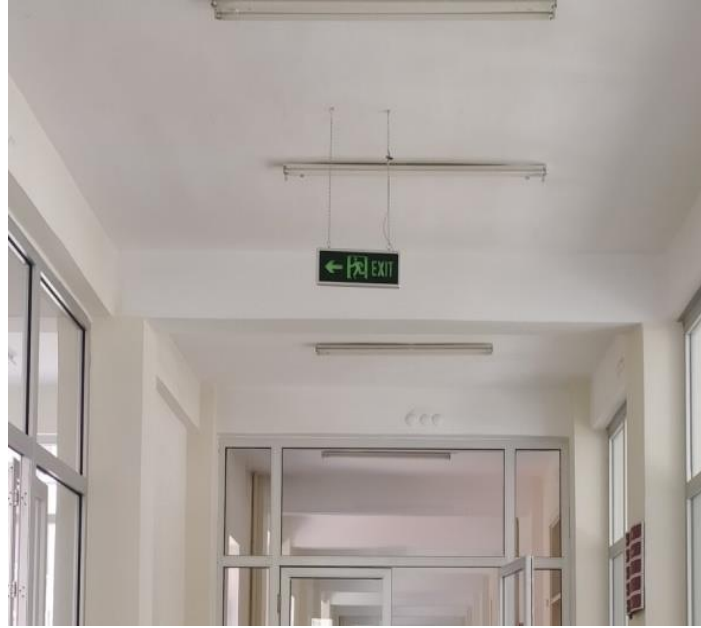
Şekil 6. MDBF binası acil durum yönlendirmesi
Figure 6. MDBF building emergency case guides

MDBF binası acil durum yönlendirme tabelaları, Şekil 6'da sunulmuştur. Yapılan değerlendirmeler neticesinde, fakültenin acil durum yönlendirmelerinin her alandan rahatlıkla görülebilecek şekilde olduğu, yönlendirme yakınlarında karışıklığa yol açabilecek herhangi bir tabela bulunmadığı ve yönetmelikte belirtilen ölçülere uygun olduğu belirlenmiştir.

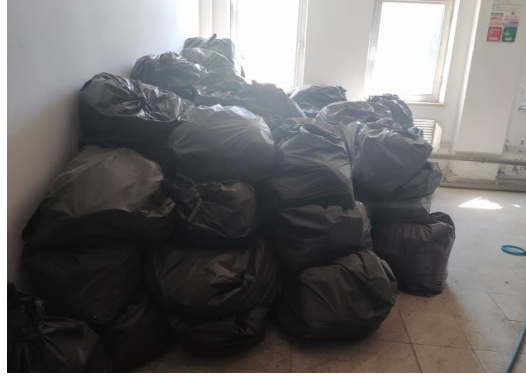
Şekil 7. MDBF binası kazan dairesi görünümü
Figure 7. MDBF building's boiler room

İnceleme sonrasında binanın kazan dairesinin yangına dayanıklı malzemelerle komşu diğer bölümlerden ayrıldığı görülmüştür. Bununla birlikte kazan dairesinin kaçış yolu üzerinde olmadığı, kapılarının yangına dayanıklı ve duman geçirmez malzemeden imal edildiği ve farklı alanlara açıldığı belirlenmiştir. Ancak bu kapıların kendiliğinden kapanabilir olmadığı görülmüştür. Yine kazan dairesinde kullanılmayan bazı malzemelerin Şekil 7'de de görüldüğü gibi biriktirildiği görülmüştür. Bu durumun binanın olası yangın esnasında riskli olabileceği ve uygun olmadığı, kazan dairesi kapılarının ise kendiliğinden kapanabilir olması gerekliliği belirlenmiştir. Bu verilerden yola çıkarak kazan dairesinin ölçülerinin ve malzemelerinin yönetmelikte belirtilen şartlara uygun olduğu ancak alanın kullanımının ve kapıların kendiliğinden kapanabilir olması yönünden yönetmeliğe göre eksik olduğu belirlenmiştir.

Kazan dairesi	Kazan dairesinde herhangi bir yangın ihtimaline karşı hiçbir yanıcı malzemenin istifine izin verilmemelidir. İstiflenen malzemelerin en kısa sürede tahliyesi sağlanmalıdır. Kazan dairesi tabanına sıvı yakıt dökülmemesi için gerekli tedbir alınır ve dökülen yakıtın kolayca boşaltılacağı bir kanal sistemi yapılır
Dış kaçış merdivenleri	BYKHY hükümlerinde belirlenen şartlara sahip olan binalarda dış kaçış (yangın) merdiveni yapılması zorunludur.
Hidrant sistemi	Yapıların yangından korunmasında, ilk müdahalede söndürülemeyen yangınlara dışarıdan müdahale edebilmek için mümkün olduğunca yapının veya binanın bütün çevresini kapsayacak şekilde tesis edilecek hidrant sistemi bünyesinde yerleştirilecek hidrantların, itfaiye ve araçlarının kolay yanaşabileceği ve bağlantı yapabileceği şekilde düzenlenmesi gerekir.
Sprinkler sistemi	Olası bir yangın esnasında hem alarm sisteminin çalışabilmesi hem de sulu söndürme sisteminin çalışabilmesi için sprinkler sistemin kapaklarının açık vaziyette olması gerekmektedir.

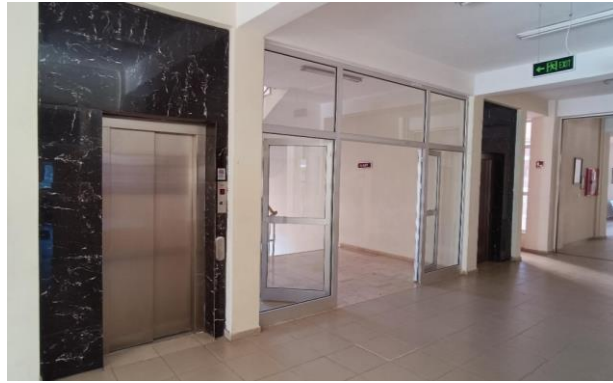
Şekil 9. MDBF binası asansörleri
Figure 9. MDBF building's elevators

Yönetmeliklere göre, binalarda aynı asansör kuyusuna 3'ten fazla asansör yerleştirilmemeli ve eğer binada 4 asansör kullanılacaksa her iki asansör arasında yangına karşı en az 60 dakika dayanıklı malzemenin bölme olmalıdır. Binalardaki tüm asansör kabinleri ve kuyuları, en az 60 dakika yangına dayanıklı ve yanmaz malzemelerden yapılmalıdır (Tulunay, 2010). Acil durumlarda asansörler, kapıları açık şekilde beklemeli ve diğer çağrıları kabul etmeden öncelikle acil çıkış katına gitmelidir (Korgal, 2022). MDBF binası incelendiğinde, aynı katta iki asansör olduğu, acil durumlarda kapıların açık beklediği ve asansör kabinlerinin ilgili yönetmeliklere uygun olarak yapıldığı ve denlendiği tespit edilmiştir (Şekil 9).

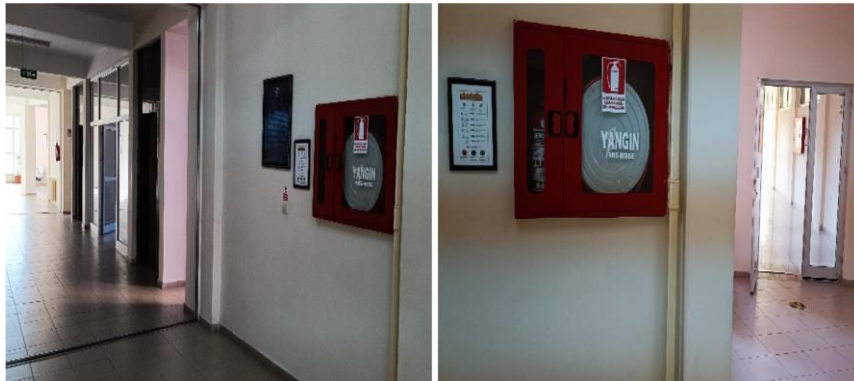
Şekil 10. MDBF binası yangın dolapları
Figure 10. Fire cabinets in the MDBF building

MDBF binası incelemesinde, yangın dolaplarının her katta düzenli aralıklarla ve yönetmelikte belirtilen mesafelere uygun bir şekilde yerleştirildiği belirlenmiştir. Ayrıca, bu yangın dolapları, merdiven sahanlıklarına ve koridor çıkışlarına yakın stratejik noktalara konumlandırılmıştır (Şekil 10). Dahası, belirlenen periyotlarda yangın dolaplarının bakımının yapıldığı ve hortumların itfaiye standartlarına uygun çapta olduğu tespit edilmiştir. Bu nedenle, yangın dolaplarının yönetmeliklere uygun olduğu sonucuna varılmıştır.

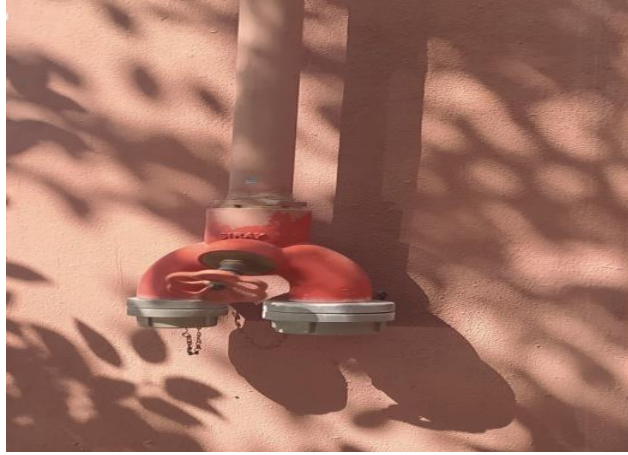
Şekil 11. MDBF binası yangın dolapları
Figure 11. Fire cabinets in the MDBF building

MDBF binası 85.42.01 Nace Koduyla bilinir ve az tehlikeli sınıfta yer almaktadır. MDBF binasının hidrant sistemi Şekil 11'de görülmektedir. Yapılan kapsamlı incelemelerden, hidrant sisteminin yönetmelikte belirtilen mesafelere uygun olmadığı, sadece bir su bağlantı sisteminin ve bu sistemin binanın yan duvarında asılı olduğu belirlenmiştir. Dahası, mevcut hidrant sisteminin akış hızı hakkında yetkililerce bilgi bulunmadığı ve bu konuda daha önce bir tespit olmadığı belirlenmiştir. Bu nedenlerle, MDBF binasının duvarında bulunan hidrant sisteminin çalışıp çalışmadığının bilinmemesi ve bazı mesafelerin yönetmeliklere uygun olmaması sonucu riskli bir durumun varlığı söz konusudur. Bu durumda yönetmelik hükümlerine göre hidrant sisteminde eksikliklerin varlığı belirlenmiştir.

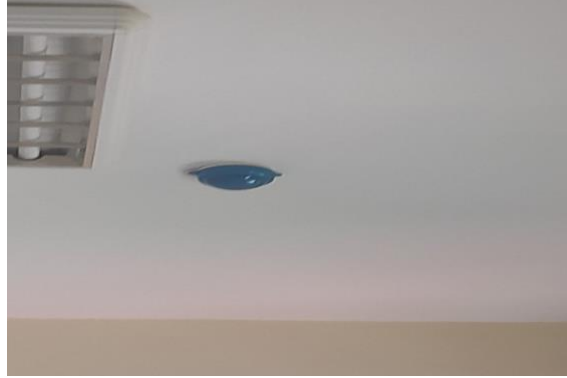
Şekil 12. MDBF binasının yağmurlama sistemi
Figure 12. Sprinkler system of the MDBF building

MDBF binası incelemesinde, sprinklerlerin her katta odalarda ve koridorlarda belirtilen sayı ve aralıklara uygun olarak yerleştirildiği ve su püskürterek koruduğu alanların 9 ila 21 metrekare arasında olduğu tespit edilmiştir. Ancak, Şekil 12'de görüldüğü gibi, bazı yağmurlama sistemi kapaklarının kapalı olduğu ve düzenli bakımlarının belirlenen aralıklarla yapılmadığı gözlemlenmiştir. Bu durumda yönetmeliklere göre eksiklik var olduğu ve iş sağlığı ve güvenliği standartlarına uygun olmadığı değerlendirilmektedir.

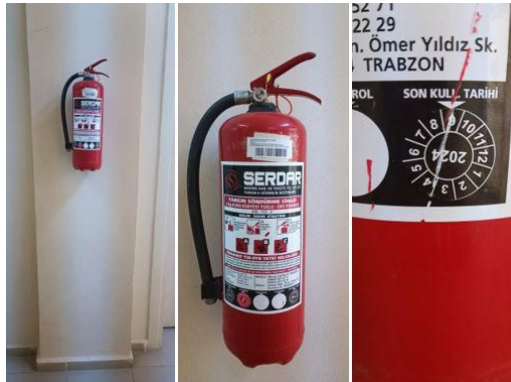
Şekil 13. MDBF binası taşınabilir söndürme cihazları
Figure 13. Portable fire extinguishers in the MDBF building

MDBF binasının her katında bulunan taşınabilir söndürme cihazlarına ait görüntü Şekil 13'te sunulmuştur. Binada yapılan incelemelere göre, cihazların aynı tip olduğu ve son kullanım tarihlerinin yapılan kontrol tarihine göre henüz geçmediği belirlenmiştir. Söndürme cihazlarının basınç göstergelerinin uygun seviyede ve cihazların kuru kimyevi tozlu 21A-113-C tipinde olduğu tespit edilmiştir. Yönetmelikte belirtildiği gibi duvara montaj için askı aparatlarının olduğu, kolayca erişilebilir halde ve aynı zamanda herhangi bir ısı kaynağının

yakınında olmadıkları belirlenmiştir. Katlarda her 16 metre mesafede ve zeminden uygun yükseklikte taşınabilir söndürme cihazları konumlandırılmışlardır. Ayrıca, MDBF binasında bu cihazların kullanımıyla ilgili eğitim almış personeller bulunmakta ve acil durumlarda bu personeller cihazların kullanımından sorumludur. Bu veriler doğrultusunda, MDBF binası taşınabilir söndürme cihazlarının yönetmeliklere uygun olduğu sonucuna varılmıştır.
