KARADENİZ EREĞLİ TESCİLLİ SİVİL MİMARİ YAPILARI VE KORUMA PROBLEMLERİ*

REGISTERED CIVIL ARCHITECTURAL BUILDINGS AND CONSERVATION PROBLEMS IN KARADENİZ EREĞLİ

1.Karadeniz Ereğli'nin Tescilli Konutları

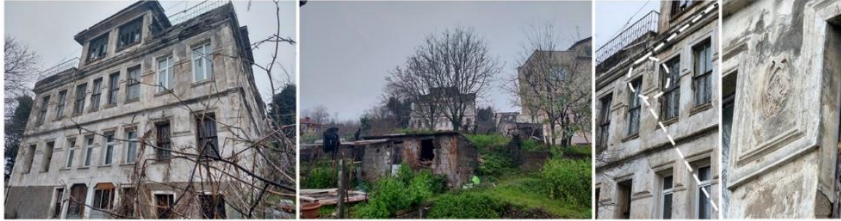
Görsel 1. Kale Sokak'ta Kagir konut ve bitki formu süsleme (Kaynak: Yazar²³).

Kale Sokak'taki tescilli konut, dört katlı olup en üst katındaki teraslarıyla dikkat çekmektedir. Terasların arasında cihannüma ya da köşk olarak tanımlayabileceğimiz bölüm, yapının önemli karakteristik özelliğidir. Ereğli'nin eski yerleşim alanlarından, yüksek bir mevkiye yer alan konut, deniz manzarasına göre konumlandırılmıştır. Bölgedeki tescilli konutlara benzer şekilde köşelerde sütun görünümlü plasterler, kat silmelerinde ve çatı bölümünde arşitrav izli geçişler bulunmaktadır. Pencere etraflarındaki söveler, tüm cephelerde pencerelerin üst kısmından geçerek devam etmektedir. Pencere aralarında kalan bölgelerden birinde madalyon şeklinde ve üzerinde bitki motifli (akantus, asma yaprağı) bir kabartma bulunmaktadır (Görsel 1). Bu süslemenin anlamına dair bilgiye ulaşılamamıştır. Yapıdaki bazı doğramalar değiştirilmiş ve yapı öğelerinde yaşlanma sebebiyle tahribatlar bulunmaktadır.

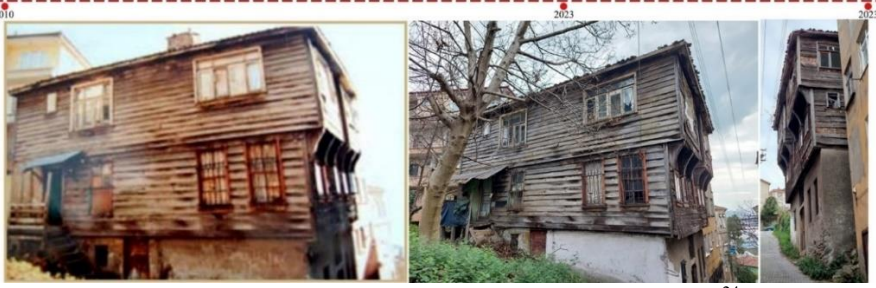
Görsel 2. Bayır Sokak'ta ahşap konut (2010 tarihli görsel²⁴).

Bayır Sokak, Karadeniz Ereğli'deki önemli tescilli konutların bir arada buldukları son alanlardan biridir. Ahşap konutlar malzemenin doğası gereği daha hızlı bozulmaktadır ancak burada bakımsızlık yapılarıdaki bozulmada öncelikli sebeptir. Bu sebeple kentteki tarihi tescilli son ahşap konutlar arasında yer alan yapının kondisyonu düşüktür. Zemin katı kagir olan yapının birinci ve ikinci katları ahşaptır.

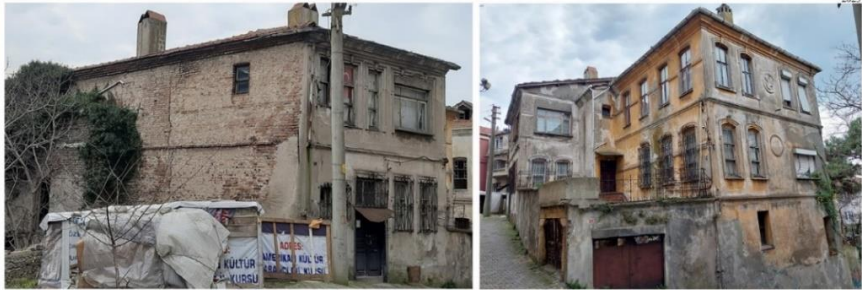
Görsel 3. Bayır Sokak'ta 1 numaralı kâgir konut.

İki numaralı yapının bir blok altında yer alan üç katlı kâgir yapı, sıvalı ve sarıya boyalıdır. Yapının avlu girişi sokakta yapılan düzenlemeler ile kot altında kalmıştır. Yapı, avlulu “L” biçimli planı ile incelenen diğer yapılardan ayrılmaktadır. Köşelerde sütun görünümlü süslemeler, kat silmeleri arşitrav ile geçilerek yapıyı hem durağan cepheden kurtarmış hem de katları dışarıdan görünür kılmıştır. Pencerelerin etrafında arşitrav diline uygun şekilde yapılan söveler batı cephesinde, kemerlerinde kilit taşı şeklinde madalyon süslemeler bulunmaktadır. Alt kattaki süslemelerin içinde ise bir çiçek tasviri olduğu görülür. Yapıların süslemeleri bölgenin Grek kökeniyle ilişkilidir. Ancak çiçek tasvirinin tanımı konusunda kesin yargı verebilmek mümkün değildir. Daha önce bahsedilen lotus imgesiyle ilişkilendirilebileceği gibi sıradan bir süsleme de olabilir. Batıya yönelen cephede geyik sembolü plaster, Türk evlerinde sıklıkla karşılaşılan nazara karşı koruma amaçlı, ya da beylik göstergesi olan geyik boynuzu asma adeti ile ilişkilendirilmiştir. Yapının cephe açıklıklarına yapılan müdahaleler özgün cephe tasarımıyla uyumsuzdur.

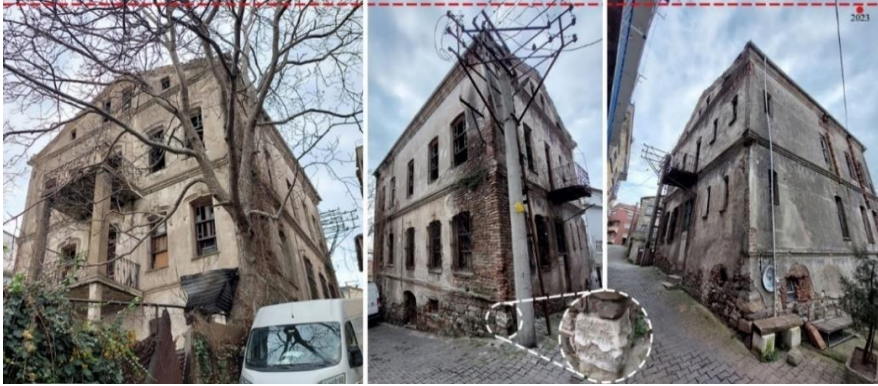
Görsel 4. Bayır Sokak'ta 2 numaralı kâgir konut.

Üç numaralı konutun yanında bulunan yapı, üç numaralı konut ile benzer özellikler göstermektedir. Yapılan incelemede, formlar ve cepheler üzerinde bir değişikliğe rastlanmamıştır ancak terk edilmiş oluşu yapıdaki deformasyonu arttırmıştır. Valilik, yapının yıkılma tehlikesi dolayısıyla ile girişleri yasaklamıştır. Üç katlı yapıda, diğer kâgir yapılara benzer şekilde, katlar arşitrav görünümüne silmeler ile bölünmüştür. Yapının çatı bölümü, kat olarak değerlendirilmiş ve bu alanda pencereler açılmıştır. Yapının her iki yandaki sokağına açılan kapılarının yanında, nefeslik olarak tanımlanabilecek ince ve kemerli pencereler bulunmaktadır. Ancak doğu cephesindeki Bayır Sokağına açılan pencereler düzensiz görünümündedir. Yapının manzaraya bakan cephesinde, pencerelerin etrafından üç numaralı konuttakine benzer şekilde alt katta kilit taşı süslemeli söveler kullanılmıştır. Üst katta, aynı şekilde söveler yine görülmektedir. Yapının güneydoğuya bakan köşesinde önemli bir detay bulunmaktadır. Burada akantus ya da asma yapraklı imgesi ile bir sütun kaidesi görülmektedir (Görsel 4). Ancak bu parçaya ve değerine ilişkin bilgiye ulaşılamamıştır.

Yapının deformasyon oranı yüksektir. Sıvaların döküldüğü noktalarda kırmızı tuğlalar görülmektedir. Yapının bulunan geç tarihli görseli, mevcut durumu ile farklılaşmadığı için ve çözünürlüğü düşük olduğundan burada gösterilmemiştir.

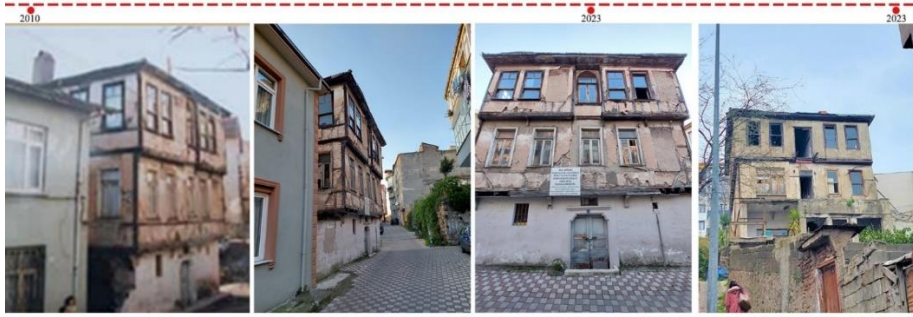
Görsel 5. Tokmaklar Sokak'ta yarı kâgir konut (2010 tarihli görsel²⁵).

Alt katı kâgir, üstteki iki katı ise ahşap çatkı arası tuğla dolgulu yani hımış yöntemli yapının katları sokağına doğru büyümektedir. Geleneksel Türk

evinin kat silmeleri, çıkmalar ve destekler gibi özelliklerinin izlenebildiği evde, batıya bakan cephe pencerelerinin bazılarının kapatıldığı gözlemlenmiştir. Manzara yönündeki balkon yıkılmış yalnız demir kirişleri görülmektedir. Konsol yapan ahşap kat silmeleri altındaki ahşap destekler, önemli estetik değerleridir. Giriş ve köşelerinde plasterler, destekler ile aynı dildedir. Giriş kapısı diğer birçok tescilli yapıdaki gibi yol kotunun altında kalmıştır. Giriş cephesindeki simetrik görünüm, kapatılan pencerelerle kaybolmuşsa da yapının dökülen sıvaları ile ortaya çıkan ahşap iskelet ve üçüncü kat orta sofaya bakan kemerli penceresi ile döneminin estetik özelliklerini korumaktadır.

Yapının 2010 tarihli envanterden alınan görseli ile mevcut durumu arasında önemli farklara rastlanmamıştır. Birinci kat pencereleri altından geçen ahşap silme detayı kaybolmuş ve yapıya girişler riskli değerlendirmesi yapılarak yasaklanmıştır. Ek olarak sokakta yapılan işlemlerle, yapı girişi sokak kotunun biraz daha altına düşmüştür.

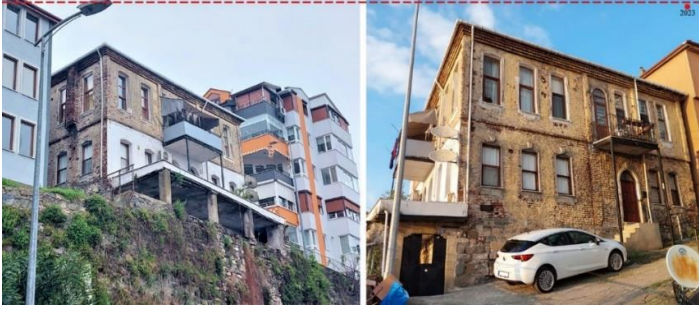
Görsel 7. İncekaş Sokak'ta kâgir konut.

Karadeniz Ereğli'nin tescilli yapı stoğunun önemli bir kısmı Bozhane bölgesinde bulunmaktadır. Buradaki tescilli konut, içinde yaşamın devam etmesiyle özgün haline en yakın şekilde korunmuştur. Sur duvarı üzerine inşa edilmiş kâgir yapının kat silmeleri ve çatıya doğru kademeli yükselen silmeleri diğer yapılarla ortak özelliğidir. Kademeli yapının amacı duvarları nemden uzak tutmaktır. Pencerelerin etrafındaki söveler alt katta, kemer kısmında kilit taşı şeklindeki süslemeleri içermektedir. Giriş kapısında benzer bir söve bulunmaktadır. Yapının balkonları, kutu profiller ile güçlendirilmiş, pencereler ahşap görünümlü plastik doğramalar ile değiştirilmiştir. Yağmur olukları da plastik

olanlarla değiştirilmiştir. Pencere değişimleri sırasında ve zamanın da etkisiyle bazı sövelerin yok olmaya başladığı görülmüştür. İki katlı yapının surların üzerine konumlanması, manzaraya uzanan üst katta bir balkon ve giriş katında, zeminden sütunlar ile koparılmış bir teras alanının oluşmasını sağlamıştır.

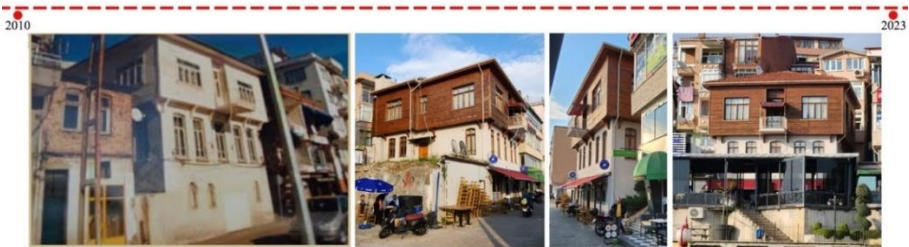
Görsel 8. Yalı Caddesi'nde ahşap konut (2010 tarihli görsel²⁹).

Yalı Caddesi üzerinde, günümüze ulaşan üç ahşap yapı bulunmaktadır. Bunlardan ikisi restore edilmiştir. Bu yapı restore edildikten sonra ticari bir işletme olarak kullanımına başlanmıştır. Yapının alt katı kâgir üst katı ise ahşaptır. Alt katta kemerli pencere açıklıkları kullanılmışken, üst katta bölgedeki sivil mimari yapılarda rastlanmayan ancak Akkaya'ya göre bölgesel bir özellik olan; panoramik pencereler kullanılmıştır²⁸. Ahşap kısım kâgir kısmın dışına doğru konsol yaparken alt kısma elibögründeler yerleştirilmiş, balkon altındaki paraçoller ile zıtlık oluşturulmuştur. Yapının 2010 yılındaki envanterden alınan görselinde, üst katındaki ahşap bölümün beyaza boyalı olduğu dikkat çekmektedir. Yalı caddesine bakan en alt katındaki açıklıklar büyütülerek ticari işletmeye uygun hale getirilmiştir.

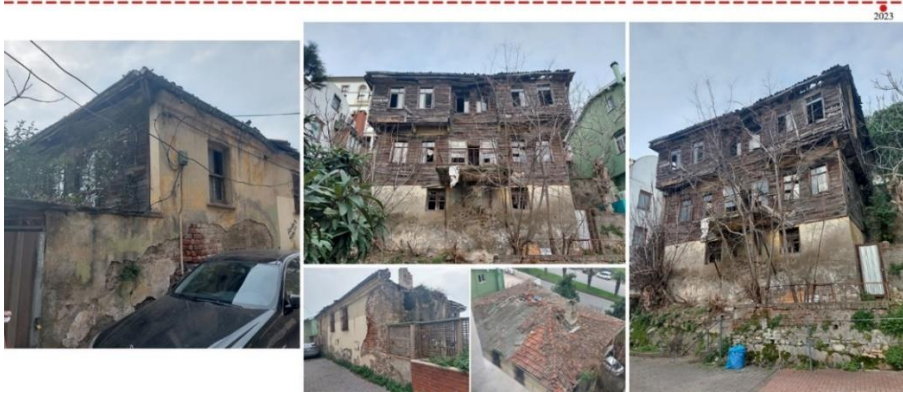
Görsel 9. Yalı Caddesinde ahşap konut.

Yalı Caddesi'ndeki restore edilmemiş tek ahşap konut olan yapının, ilk kâgir katı üstüne iki ahşap kat çıkmıştır. İlk iki katı Yalı Caddesi kotunun altında kalmakta ve üçüncü kat genişlerken alt kısımlarında elibögründelerle desteklenmiştir. Yalı Caddesi üzerinde (üçüncü kattan) girişi bulunmayan yapı, denizin doldurulmamış olduğu dönemlerde bir kıyı konağıdır. Günümüzde çatısından yıkılmaya başlayan yapıya acilen müdahale gereklidir. Yıkılıp kaybolmadan aslına uygun şekilde restore edilebilmesi için veri toplanması gereklidir.

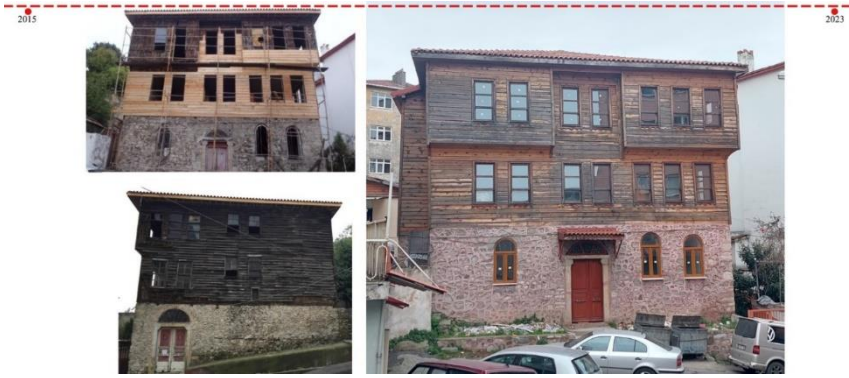
Görsel 10. Bayır Sokak'ta ahşap konut (2015 tarihli görsel³⁰).

İncelenen ahşap konutlar ile benzer özellikler gösteren Bayır Sokak'taki ahşap konut, ilk katta kâgir, diğer iki katı ahşap malzeme ile inşa edilmiştir. Restorasyonu bitmiş olmasına rağmen yapıda kullanım ya da yerleşim başlamamıştır. Yapının girişi üzerine restorasyon ardından yerleştirilen kısım yapıyla uyumsuz kalmış ve kapı üzerindeki pencereyi işlevsiz kılmıştır. Kâgir kısımda kemerli pencereler kullanılmış, üst katlarda ise giyotin pencerelerin etrafından ince söveler geçilmiştir.

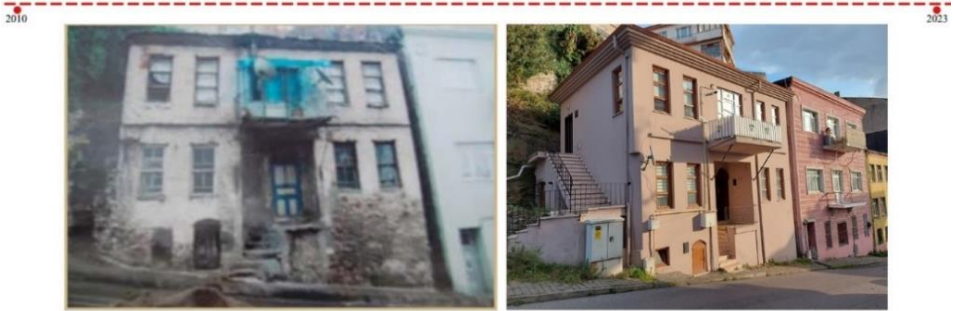
Görsel 11. Kızkapısı Caddesi sur altında kâgir konut (2010 tarihli görsel³¹).

Kız Kapısı Surları, tescilli kültür varlığı olduğundan sur boyu tescillenmiştir. Surlara en yakında bulunan konut, yenilemeden geçmiştir. Bu yenilemede yapının orijinal özelliklerinden bazıları kaybolmuştur. Kâgir yapı üzerine yapılan sıva ve boya işlemi, malzemenin görünmesini engellemektedir. Şu ana kadar incelenen tüm kâgir yapılarda görülen kat silmesi ön cephede sınırlı şekilde görülmektedir. Çatıya doğru kademeli uzanan silmeler izlenirken genelde görülen pencereler etrafındaki söveler burada görülmemektedir. Pencerelerde giyotin görünümlü plastik doğramalar kullanılmış ve yapı dışından gizlenmeden geçirilen tesisat öğeleri ile cephedeki bozulma hali desteklenmiştir.

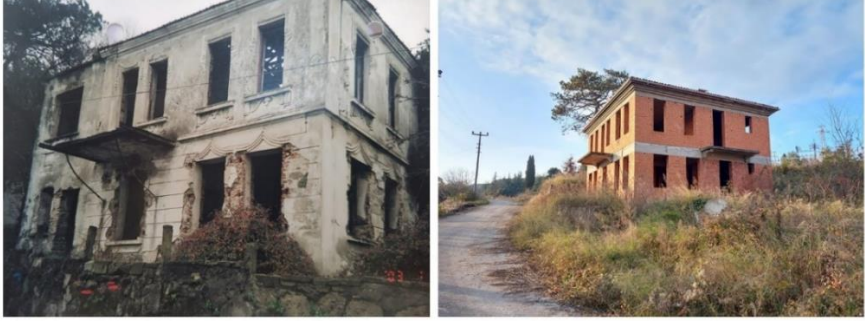
Görsel 13. Hastane Caddesi'nde kâgir konut (Tarihi belirlenemeyen görsel³³).

Eski Karadeniz Ereğli Devlet Hastanesi ve SSK Hastanesinin bulunduğu caddedeki kâgir konut, doktorlar için bir toplanma merkezi olarak yeniden düzenlenmek üzere yıkılmış ve betonarme olarak tekrar yapımına başlanmıştır. Ancak hastanenin başka bir konuma taşınması ve bazı sebeplerden ötürü yapının inşası yarıda bırakılmıştır. İki katlı yapının caddeye yönelen iki cephesinde de balkonlar bulunmaktadır. Orijinal strüktüre bağlı kalmaksızın betonarme yöntemle inşa edilmeye başlanan yapının, geçmişteki cephe süslerine ve estetik görünümüne bağlı kalınıp kalınmayacağı ise restorasyon işlerinin bitmesi ile görülebilecektir. Pencerelerinin üzerinde ve alt kısımlarında farklı motif ve

süsler barındıran yapının, balkonlarında paraçoller bulunmakta ancak betonarme yeniden inşasında, aslına uygun olmayacak biçimde konsollar bulunmaktadır.

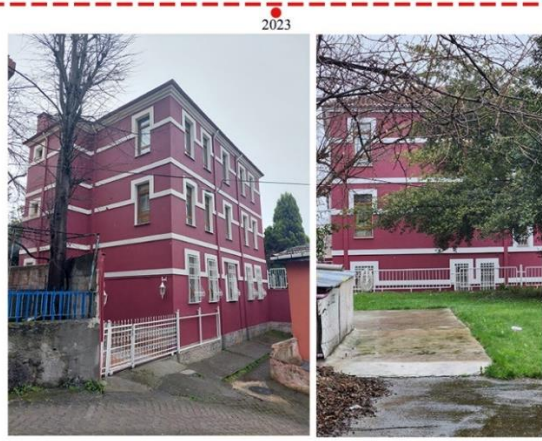
Görsel 15. Şakir Reis Sokak'ta kâgir konut.

İncelenen tescilli yapılar genelinde aslına uyumsuz şekilde düzenlendiği gözlemlenmiştir. Yapı içerisinde sürdürülen yaşam, yapının tarihi tescilli konut statüsünden olabildiğince uzaklaşmasına sebep olmuştur. Üç katlı yapıda kat silmeleri ve pencere söveleri plaster şeklinde yüzeyseldir. Çatıya uzanan silmeler bölge yapılarının tipik özelliğini gösterirken, yapı gerek rengi gerekse diğer yenileme özellikleri ile tescilli bir yapı olarak görünmekten uzaktır. Pencereler giyotin görünümlü plastik doğrama ile değiştirilmiş, yapının genelinde uyumsuz malzemelerin kullanımı yaygındır. Cephe özellikleri, yukarıda belirtildiği gibi yüzeysel düzeyde yapı malzemesinden ve inşa yönteminden gelen estetik değerleri kapatmıştır.

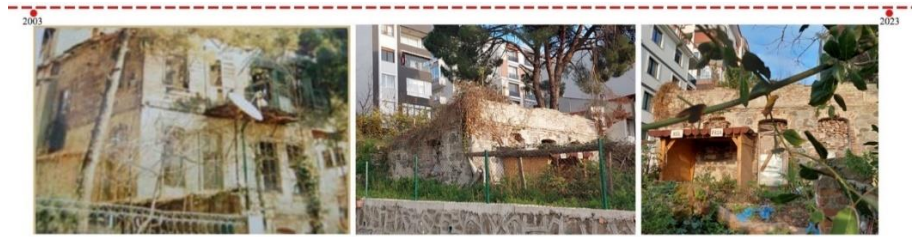
Görsel 16. İstikbal Caddesinde kâgir konut (2003 tarihli görsel³⁸).

Geniş bir bahçe içerisindeki yapının yalnızca giriş katının kalıntıları bulunmaktadır. Kalıntıları bulunan kısım kâgirdir ve bir üst katı 2003 tarihli görsele göre ahşaptır. Ancak bu kat günümüzde kaybolmuştur. Akkaya, yapının ön cephesinde bulunan iç içe geçmiş yıldız bahçe duvarlarını orijinal olarak belirtmiş ve yapının bir Rum mülkü olduğundan bahsetmiştir³⁷. Bu anlamda Rum evi özelliklerini göstermektedir. Girişte kemerli kapı ve pencereleri görülmektedir. Yapıya yer verilmesinin sebebi; yapıdan geri kalanlar, dikkate alınmayan, korunamayan ve yıkılması beklenen yapıların akıbetini göstermesidir. Mevcut tescilli konut stoğunun korunabilmesi için gerekli önlemler alınmalıdır. Bu değişiklikleri bölgesel bazda düşünülmemeli, ülkece korumamız gereken bu değerler için harekete geçilmelidir.

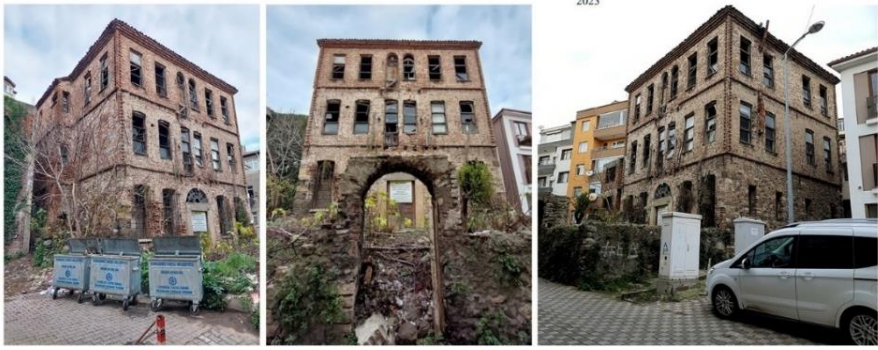
Görsel 19. Ali On sekiz Sokak'ta kâgir konut.

Boyutları ve konumu ile Ereğli'nin özel yapılarından olan kâgir konut, üç kattan oluşmaktadır. Karadeniz Ereğli'deki kâgir konutlarda belirlenen ortak özelliklerden; kat silmeleri ve çatıya kademelenen silmelere ek olarak, yapının köşelerinde Mısırcıoğlu Konağına benzer şekilde tuğla örüntüsü ile süsleme yapılmıştır. Yapının giriş cephesinde, iki katta balkon izleri açıklık şeklinde görülmektedir ancak günümüze ulaşamamıştır. Giriş katında, giriş cephesinde yer alan pencereler geniş açıklıklı iken diğer cephelerde birer nefeslik gibi küçültülmüştür. Pencerelerin etrafında süslemeli, dekoratif sövelere rastlanmamıştır. Yapının orijinal giyotin pencereleri, ahşap doğramaları üzerinde ancak çürümektedir. Kiremit bacaların bir kısmı güne ulaşmış olsa da yıkılmak üzeredir. Yapının güney cephesindeki çıkmanın mekânsal işlevi tam olarak tespit edilememiştir. Küçük pencerelerinden dolayı ıslak hacimleri içerdiği varsayımı yapılmış ancak yıkılma tehlikesi sebebiyle alınan önlemler uyarınca yapıya girilememiştir. İncelenen yapıların kullanılmayanlarında valilikçe giriş yasağı kararı bulunmaktadır. Yapıların kaderine terkedildiklerinin bir diğer kanıtı olarak görülse de bu değerli yapıların korumaya alınması için geç değildir.

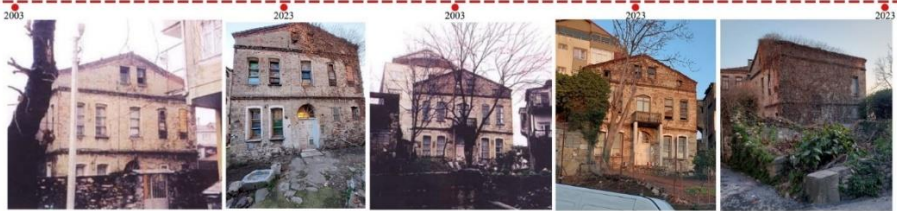
Görsel 20. Akkuyu Sokak'ta kâgir konut 1 (2003 tarihli görseller³⁹).

Tipik bir bölgesel kâgir konut özelliğindeki yapının etrafı da tescilli yapı ve kültür varlıkları ile çevrilidir. Üç boyutlu tarama çalışmalarının referans noktaları yapı üzerinde bırakıldığından, restorasyon çalışmasının başladığı düşünülmüştür. Ancak belediyeden konuyla ilgili bilgi alınamamıştır. Yapının yanında Roma surlarının üzerine yerleşen başka bir konuta ait kalıntılar bulunmaktadır. Deformasyon sebebiyle yapıya ait kesin oluşum bilgisi sunulamamaktadır. Restore edileceğine yönelik ipuçlarının bulunduğu konut, üç katlıdır ve üçüncü kat üçgen alınlıklı çatı katıdır. Yapıda kısmen yerleşim sürmektedir. Bahçe kullanılmakta ve yapıda bazı değişiklikler cephelerden okunmaktadır. Kat silmeleri, söve detayları ve üçgen alınlıklı çatıya rağmen kademeli şekilde çatıya uzanan silme detayları yapının bölgeye has genel özellikleridir. Giriş kapılarının üzerindeki kemer ve yarım daire açıklık veya alınlık da benzer şekilde Türk evinde de bölgedeki konutlarda da rastlanan genel özelliktir. Bu yapıdaki hasar durumu da önemli seviyelerdedir. Cepheler üzerindeki kırık ve çatlaklar büyümektedir. Yapının bir kısmı bitkilerle kaplanmıştır.

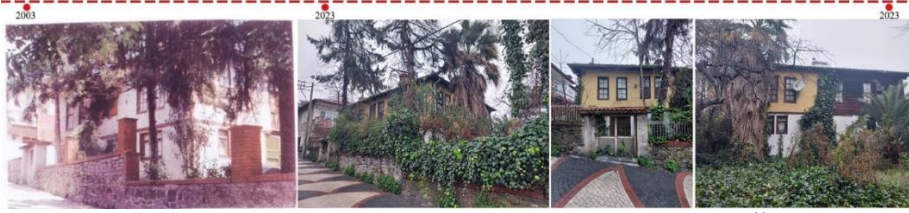
Görsel 22. Osman Zeki Oral Sanat Evi (2003 tarihli görsel⁴¹).

12 numaralı konut ile aynı sokakta bulunan bir diğer tescilli konuttur. 12 numaralı konutta olduğu gibi bu yapıda da Osman Zeki Oral Sanat Evi ibaresi bulunmaktadır. İki katlı konut, ahşap malzemelidir ancak sokağa bakan tarafı sıvalı ve sarı renge boyalıdır. Yapının manzaraya bakan cephesi ise tezat oluşturacak biçimde, sıvasız şekilde ahşap kaplamayı göstermektedir. Yalnızca bir kısmı restorasyon geçirmiş gibi görünen yapının bahçesi bakımsız durumdadır ve bitkilerin kapladığı alanlarda yapı özellikleri görünmemektedir. Yapının ahşap kaplamalarının görüldüğü kısmı bakımsız durumdadır. Alt kat kâgirdir. Yapı bir dönem sanat evi olarak kullanılmışsa da uzun süredir bakımsız kaldığı görülmektedir. Yapının sıvalı ve boyalı kısımlarında kat silmeleri görünmektedir. Restore edilmiş kısımlarında ahşap doğramalı giyotin pencereler korunmuştur. Bunun dışında ahşap Türk evinin temel özelliklerini sunan bir yapıdır.

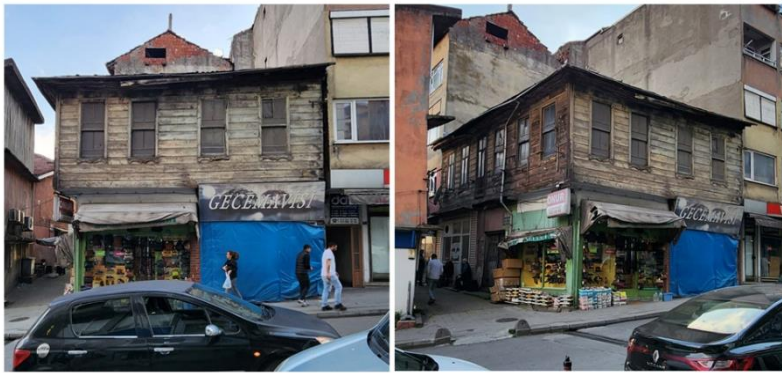
Görsel 23. Orhanlar Mahallesi'nde ahşap konut.

Alt katında ticari mekânlar bulunan ahşap yapının üst katındaki camları boyanmıştır. Alt katta dükkanların arasında tuğla örme duvar görülmektedir. Bu sebeple yarı kâgir değerlendirilse de ticari amaçla işleminden geçmiş olabilir. Yapının üst katı kâgir kısmın dışına doğru çıkma yapmaktadır ancak bu kısımlarda eliböğründe ya da destek görülmemektedir. Hiç yapılmamış olması veya ticari işletmelerin faaliyetleri sırasında kaybolmuş olması da ihtimaller arasındadır. Yapıda müdahalelerin olması bu duruma yönelik fikirleri güçlendirmektedir. Bunun dışında tescilli bir yapı olarak gerek renk gerekse malzeme ve doku yönünden zarar gören yapı mevcut haliyle tescilli bir yapı olarak algılanmamaktadır.

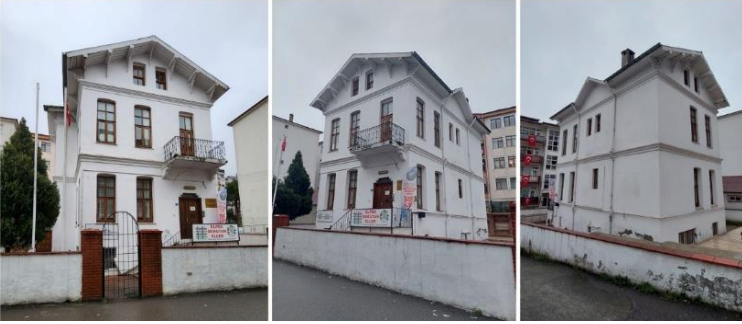
Görsel 24. Süleymanlar Mahallesi'nde kâgir konut (Sosyal Hizmetler Binası).

şekilde oymalı ve işlemelidir. Balkon altındaki konsollara benzer form verilerek bütünlük korunmuştur. Pencereilerin üst kısımlarında kemerli bir izlenim vermeye çalışılmış ancak yalnızca köşelerin yuvarlandığı aslına çok uymayan bir yaklaşım sunulmuştur. Aynı durum kentteki konutların giriş kapılarındaki kemerli formun ve kapı üstünde yarım daire pencerenin bulunmasına karşın bu yapıda bulunmamasıyla kendini göstermektedir. Giriş kapısı üzerinde kemerli formun izinin görülmesi, yapının orijinal durumu dışında bir karar verildiğini göstermektedir. Yapıda pencerelerde ahşap doğramalar korunmuş ancak giyotin pencereler, kanatlı pencereler ile değiştirilmiştir. Yapının restorasyon geçirmiş olması ve aktif olarak kullanılıyor oluşu, sağlıklı şekilde korunmasını sağlamaktadır.

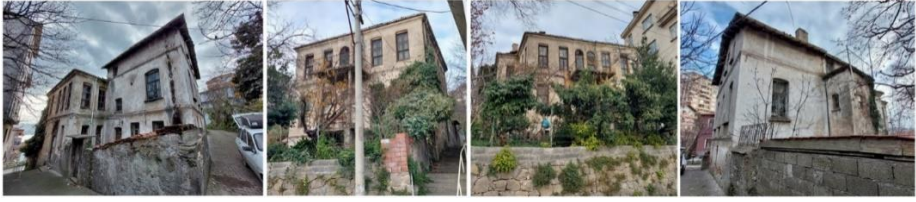
Görsel 26. Zirve Sokak'ta kâgir konut.

Zirve Caddesinde bulunan konut, incelenen diğer kâgir konutlardaki formal özellikleri korumaktadır. İçinde yaşantının devam etmesinden dolayı kondisyon olarak daha iyi durumdadır. İki parçalı yapı tipik kare planlı kat silmeli, kademeli yükselen çatı silmelerine sahip ilk kısım ve üçgen alınlıklı çatıya sahip ikinci kısımdan oluşmaktadır. Kare planlı bölüm manzaraya bakmakta, diğer bölüm ise manzaranın aksi yönünde bulunmaktadır. Yapının arşitrav görünümlü silmeleri gri tonlamalı sıva ve boyanın etkisini güçlendirmekte, tonoz biçimli pencere lentoları estetik görünümü desteklemektedir. Kuzey cephede 18 numaralı konuta benzer şekildeki çıkmada, küçük pençerelerin bulunması, bu kısımlarda ıslak hacimlerin bulunduğunu düşündürmektedir. Bunların kare plan dışında bırakılmaları ise sonradan eklenmiş olmaları ihtimalini ve bu yolla ıslak hacimlerin dolaylı şekilde konuttan izole edilmesini sağlamaya yönelik olduğunu düşündürmektedir. Yapı büyük bir parsel ve bahçe içerisinde bulunmaktadır. Bahçeye bakan manzara cephesinde de bir girişi bulunmakta, bunun üzerinde bulunan balkon, giriş kapısı için aynı zamanda örtü görevi görmektedir.

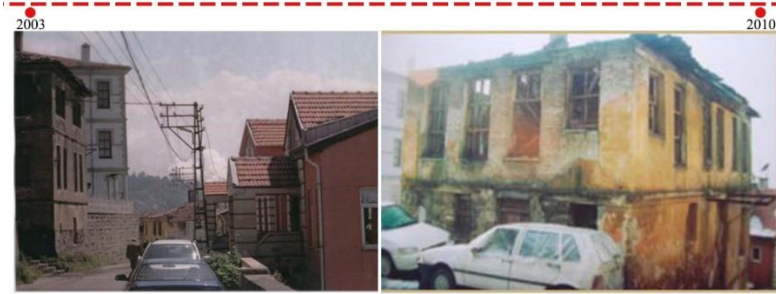
Görsel 27. Halil Paşa Konağı kuzeyinde bulunduğu tarif edilen konut (2003 tarihli görsel⁴²; 2010 tarihli görsel⁴³).

Bu konut, günümüze ulaşamamıştır. Çeşitli nedenlerle kaybedilen tescilli tarihin, korunması için listede bir uyarı niteliğinde yer verilmesi gerekli görülmüştür.

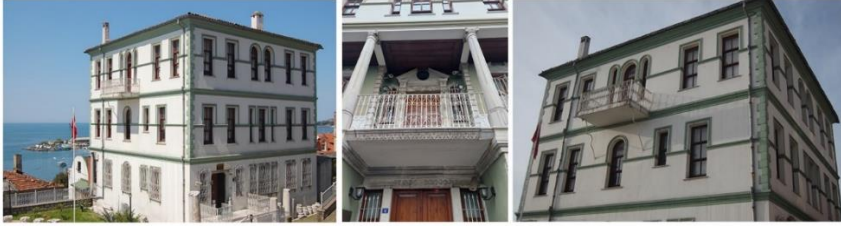
Görsel 28. Halil Paşa Konağı.

detayları, çatıya kademeli uzanan silme detayları ile uyumludur. Giyotin pencerelerin yalnızca üst kısımlarını dolaşarak tüm cephelerde devam eden söveler, kat silmelerine uyum sağlamaktadır. Yapının Yalı Caddesine bakan ana girişinde İyon başlıklı sütunlar, arkasında Korinth düzenindeki sütun başlıkları ile hizalıdır. Ana giriş kapısının etrafı detaylı işlemlere sahip plasterler ve orta kısmı pencere için dairesel şekilde boşaltılmış bir alınlıkla mermer elemanlara sahiptir. Caddeye bakan iki girişin olduğu kısım, detaylı mermer süslemelere sahip öğelerle donatılmıştır. Yapının bahçeye açılan bir kapısı daha bulunmaktadır. Bu kapı yapının oturduğu eğime bağlı olarak birinci katta bulunmaktadır. Ancak caddeye açılan kapılar gibi detaylara sahip değildir. Bunlara ek olarak yapının köşelerinde Mısırcıoğlu Konağı'ndakine benzer şekilde tuğla süslemeler bulunmaktadır. Yapının bir dönem uzun süreli olarak kullanılmadığı ve ciddi oranda tahribata uğradığı bilgisinin yanında, günümüzde restore edilmiş ve aktif kullanımda oluşu, incelenen diğer yapıların da kurtarılabilceğini göstermektedir.

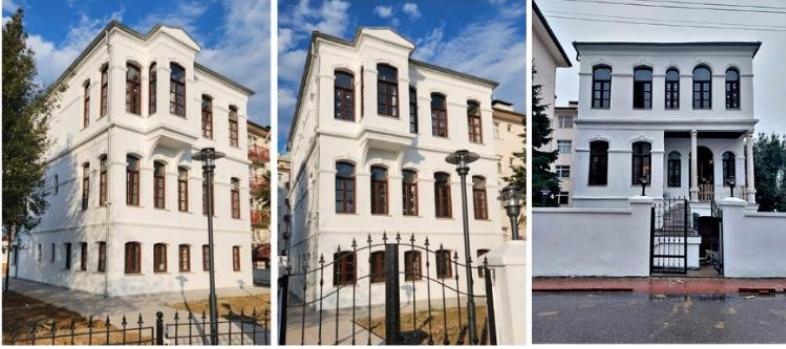
Görsel 29. Piyale Paşa Konağı.

bunların üzerinde bir motife rastlanmamıştır. Yapının geniş bir bahçesi bulunmakta ve yönelimi deniz manzarasına doğrudur.

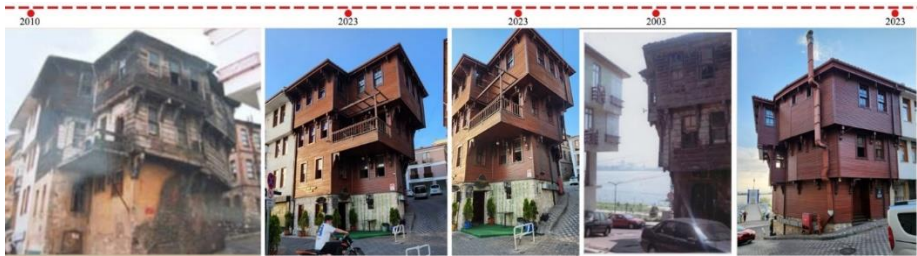
Görsel 30. Yalı Caddesinde ahşap konut (2003 tarihli görsel⁴⁶; 2010 tarihli görsel⁴⁷).

Yalı Caddesi üzerinde restorasyonu gerçekleştirilmiş ikinci konuttur. Ahşap konut, restorasyon sürecinde tamamen yıkılıp tekrar yapılmıştır. Yapı şu anda ticari bir işletme olarak kullanılmaktadır. Dört katlı yapının zemin katından girişi bulunmakta, eğimli araziye yerleşimi ile Ali Onsekiz Caddesi'ndeki girişi birinci katta bulunmaktadır. Yapının cumba görünümlü çıkımlarında ve çatısında eliböğründeler bulunmaktadır. Pencere çevreleri ince, sade sövelerle geçilmiştir. Eliböğründeler üst katlara çıktıkça detaylanmakta ve süslemeler artmaktadır. Giyotin pencereler korunmuştur. Katlar arasında kat silmeleri bulunmamakta ancak zemin ve birinci kat arasındaki malzeme farkı ve diğer katlar arasındaki seviye ve derinlik farkları ile kat geçişleri izlenebilmektedir. Yapının restore edilmiş hali orijinal hali ile bazı farklılıklar göstermektedir.

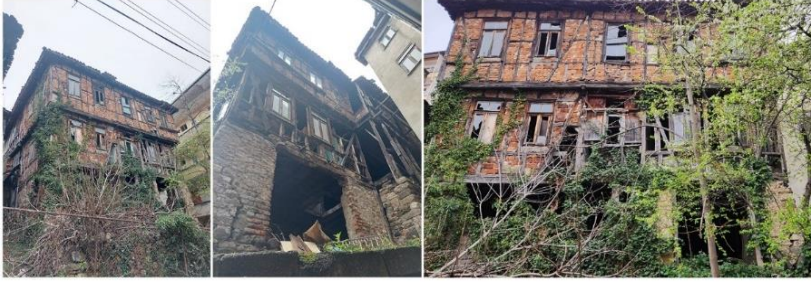
Görsel 32.Kayadibi Sokak'ta konut.

Alt katı kâgir iki katlı yapıda tahribat yıkılma seviyesine gelmiştir. Yapı ilk katında kâgir üst katlarda ise ahşap hatıllar arasına tuğla doldurularak hıms yapım yöntemi ile inşa edilmiştir. Ancak yapı, birçok önemli ögesini kaybetmiştir. Yapının katları ve silmeleri yapım tekniğinden ötürü kolayca okunabilmektedir. Pencere çerçevelerinde söveler bulunmaktadır. Yapının ikinci katı dışa doğru çıkma yapmaktadır.

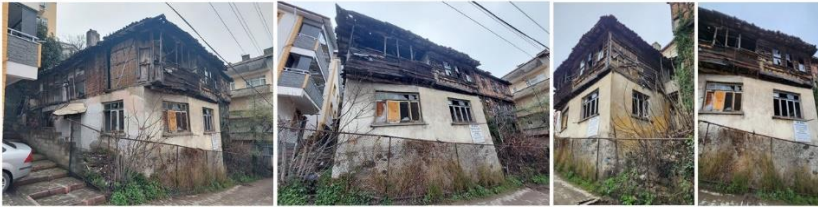
Görsel 33. Kayadibi Sokak'ta ahşap konut.

30 numaralı yapı ile yan yana bulunan yapının ilk katı kâgir üst katı ise ahşaptır. İlk kat sıvalıdır ve malzemeleri görülememektedir. Yapının birinci kat kuzey cephesinde farklı yapım teknikleri okunmaktadır. Kısa bir duvar kâgir, kısa bir duvarda hıms sistemi ile geçilmiştir. Bu farklılığın aslında mı olduğu yoksa sonradan mı gerçekleştiği ise bilinmemektedir. Yapı ciddi hasar almış, belirli kısımları amatörce tamir edilmeye çalışılmış ancak sonrasında tamamen terk edilmiştir. Güney cephedeki balkon sonradan eklenmiş gibi görünmektedir. Aynı şekilde yapının kâgir alt katı da işlem görmüştür.

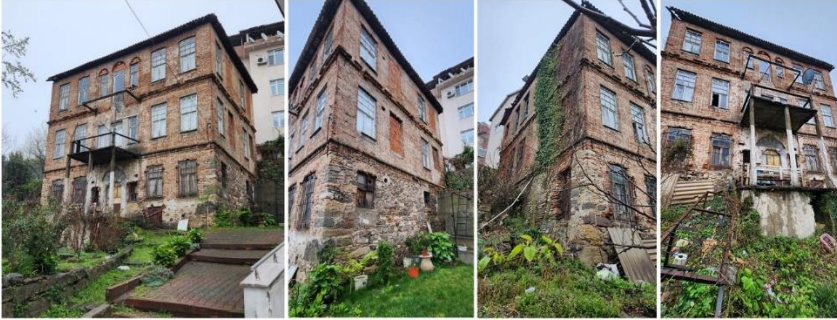
Görsel 34. Akarca Mahallesi'nde kâgir konut.

balkon bulunmaktadır. Birinci balkonun altında sütunların yanından giriş kapısına ulaşılmaktadır. İkinci kat balkonunun yalnız demir strüktürü kalmıştır. Pencere üstlerinde bulunan ark ve kemerler daha sonradan kapatılmıştır. Bazı cephelerdeki pencereler tuğla örülerek kapatılmıştır. Giriş kapısı üzerindeki yarım daire pencere ise halen mevcudiyetini korumaktadır. Yapının bir cephesi, bitkilerle kaplanmıştır ve bu cephedeki deformasyon diğerlerine göre daha fazladır. Tescilli bir yapının daha korunamadığı görülmektedir.

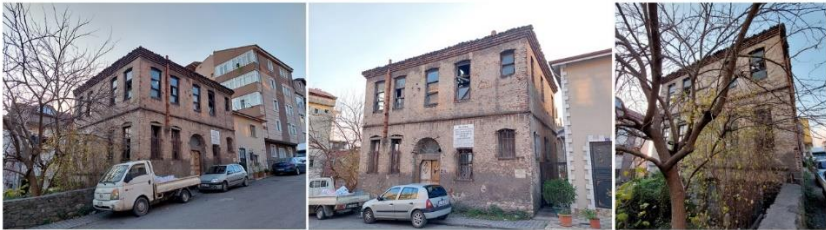
Görsel 35. Orhanlar Mahallesi'nde kâgir konut.

Üç katlı kâgir konutun, Kız Kapısı Caddesine bakan cephesinden giriş sağlanmaktadır. Aynı zamanda yapının bahçesinde bir giriş açıklığı bulunmaktadır. Giriş üzeri kemerli ve yarım daire pencere bulunmaktadır. Yapıda kat silmeleri ve çatıya kademeli uzanan silmeler görülmektedir. Giyotin pencereler hasarlı halde ve üst kısımları tonoz şeklinde eğilimlidir. Yapının alt katında kapının sağ yanına doğru küçülen pencereler arasında kot farkı bulunmaktadır. Buradaki pencerelerin ahşap kafesleri halen üzerinde durmaktadır. Bu kısımdaki kademeli yükselişten iç mekânda merdiven olduğu düşünülmektedir ancak bu yapı hakkında da valilikçe girilmez kararı alınmıştır. Yapının iç kısmında, döşemeler yıkılmış, tavanda da benzer bölgesel yıkılmalar olduğu görülmüştür.

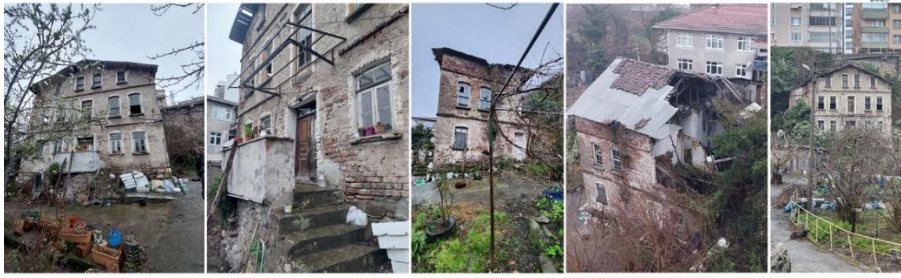
Görsel 36. Süleymanlar Mahallesi'nde kâgir konut.

Üçgen alınlıklı çatısı, kat silmeleri, tonozlu pencereleri bölgenin tipik özelliklerinden olan konutun, yamaca bakan cephesi ve çatısı büyük oranda çökmüş, ciddi hasar almış durumdadır. Yapının giriş cephesindeki balkon çökmüş, yalnız demir strüktürü bulunmaktadır. Yapının simetrik görünümünü kıran batı cephesinde bir çıkma bulunmaktadır. Bu kısmın 18 ve 24 numaralı konutlardakine benzer şekilde bir form izlediği görülmüştür. Bu kısımlara ıslak hacimlerin yerleştirilmiş olabileceği düşünülmektedir. Girişte kemerli bir kapı ve yarım daire pencereye rastlanmaması, diğer yapılarla ayrıldığı detaydır. Yapı yıkılmak üzeredir ve etrafı için tehlike arz etmektedir.

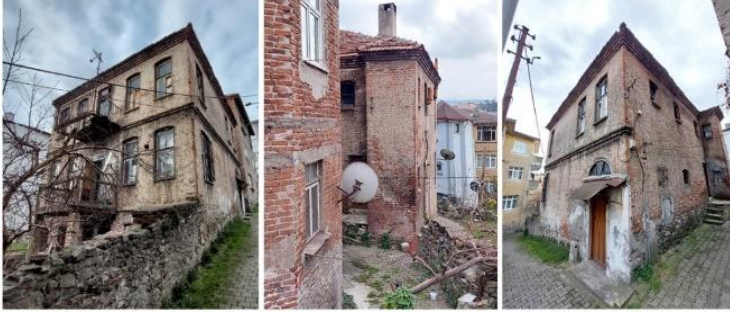
Görsel 37.Orhanlar Mahallesi'nde kâgir konut.

Bölgenin önemli yapılarından, 3.- 4. Yüzyıl'da inşa edilmiş Orhan Gazi Cami yakınında bulunan üç katlı kâgir yapı, 33 numaralı yapıyla benzerdir. Kat silmeleri, çatıya kademeli şekilde uzanan silmeler ve tonozlu pencereleri bölge tescilli konutlarında sıklıkla rastlanan özelliklerdendir. Manzaraya bakan cephede iki balkon bulunmaktadır ve ikinci kat balkon kısmi olarak yıkılmıştır. Giriş kapısı, kemerli yarım daire pencerelidir. 18, 24 ve 33 numaralı konuttakine benzer şekilde arka cepheye çıkma ile ıslak hacimler yerleştirilmiştir. Yapı cephesinde bazı müdahaleler gerçekleşmiş ve yapının belirli bölgelerinde tahribatların arttığı görülmektedir. İçerisinde yaşamın sürmesi bu yapının bir anlamda ömrünü uzatmaktadır.

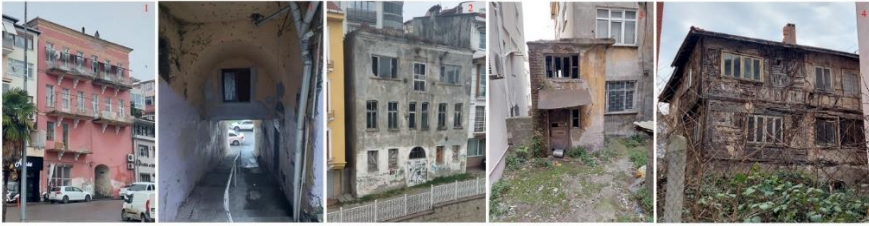
Görsel 38. Tescil durumu belirlenemeyen yapılar.

İlk ve ikinci görsel Bozhane bölgesinde bulunan Rum Sıbyan mektebine aittir ve içerisinden bir sokağın geçtiği özel bir yapıdır. İkinci görselde, yapının içerisinden geçen sokak görülmektedir. Üçüncü görseldeki yapı, genel Karadeniz Ereğli konutlarının mimari özelliklerinden basık kemerli pencere, giriş üzeri yarım daire aydınlık penceresi ve çatıya yükselen kademeli silme gibi özellikleri göstermektedir. Yapı Halil Paşa Konağının arkasında bulunmaktadır. Ancak yapının çalışmanın yapıldığı tarihlerde satışa çıkarıldığı görülmüştür. Dördüncü görseldeki yapı ise bulunduğu konum, form ve boyutları sebebi ile dikkat çekmiş ancak müdahalelere uğramıştır. Son görseldeki yapı ise Yalı Caddesi ile Orhangazi Caddesi arasında kalan bölgede bulunmaktadır. Yapı ahşap karkas arası tuğla dolgu ve ahşap dolgu şeklinde iki teknikle inşa edilmiştir. Ek yapılara ulaşılmış ancak süreci uzatmamak adına hepsine yer verilmemiştir.

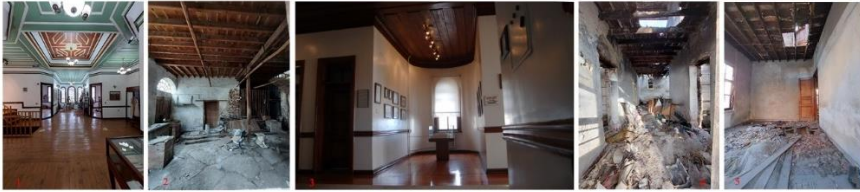
Görsel 40. Bazı yapıların iç mekânları.

Yapıların iç mekânlarına girmek mümkün olmamıştır ancak iç mekânlarından kısıtlı görseller alınmıştır. Bunun dışında iç mekânlar hakkındaki özellikler eski belgelerden alınan bilgilere dayanmaktadır. Örneğin Örüklü, Akarca Mahallesi'ndeki konutlar üzerine yaptığı araştırmada Ereğli evinin pahlı köşeli orta sofalı plan tipinde olduğunu belirtmiştir⁵². Benzer şekilde Kızmaz'da Ereğli evlerinin orta sofalı ve pahlı köşeli tipte olduğunu belirtmiştir⁵³. Mısırcıoğlu Konağı'nın plan şeması bu durumu desteklemektedir. Yapılar seneler içinde sürekli zarar görmüş ve içerisine girilemeyecek hale gelmiştir. İç mekânlarındaki önemli öğeler tahrip edilmiş, yakılmış, yıkılmış ve vandalizme maruz kalmıştır. Birçok mekâna ait eşsiz özellik kaydedilmediği, korunup gözetilmediği için sonsuza dek kaybolmuştur. Mevcut durumda yapılar, kentin önemli noktalarında büyük rantlar sağlayabilecek alanları işgal eden metruk yapılar olarak görülmektedir. Ancak bu yapılar kentin köklü tarihlerinin tanıkları ve estetik değerleridir. İç mekânları kültürel özelliklere ve malzeme kullanımına ışık tutabilecek bu yapıların, günümüzde incelenebilmeleri dahi önemli bir sorun haline gelmiştir.
