Lefkoşa Selimiye Camii Yapısal Özellikleri ve İyileştirilmiş Deprem Performansı İçin Bir Ön Çalışma

Structural Properties of Nicosia Selimiye Mosque and Preliminary Intervention Recommendations for Improved Seismic Performance

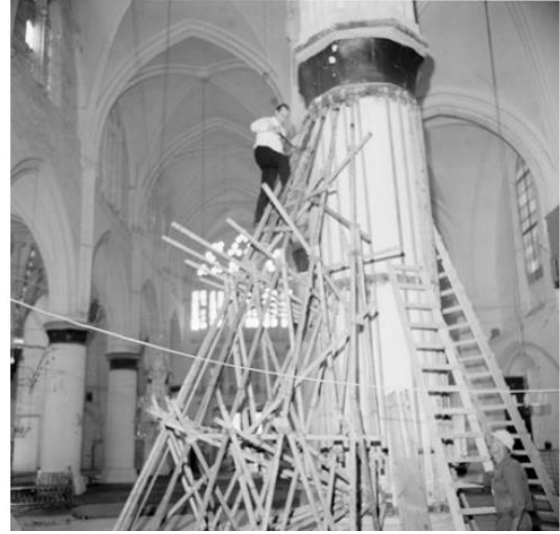
Şekil 2. 1968-1974 yılları arasında yapılan restorasyon [19].

üzerine, yaklaşık 46 metre yüksekliğinde minareler, mihrap ve minber eklenerek camiye çevrilmiştir. Osmanlı döneminde birçok kez restore edilmiş olan yapı, özellikle 16.yy ve 18.yy'da yaşanan depremlerden çok zarar gördüğünden, kapsamlı yapısal çalışmalar yapılmış ve duvarların desteklenmesi için güneyine kemerli uçan payandalar ile iki tane fil ayağı inşa edilmiştir [3,4]. 1571 yılından sonra başlayan Osmanlı hükümdarlığı ile, İslam dinine uygunluğu açısından kulelerin minareye çevrilmesi gibi yapısal değişikliklere uğramıştır [20]. 1741 yıllarında olan şiddetli bir depremde caminin minaresinin hasar aldığı bilinmektedir. Bunun üzerine kuzey minarenin ana binadan ayrılması nedeniyle yıkılma tehlikesi geçirdiği düşünülerek 1902'de yıkılarak tekrar inşa edilme kararı alınmış, 1922'de bu karar gerçekleştirilmiştir [1]. 1968-1974 yılları arasında UNESCO uzmanları Profesör P. Gazzola ve Dr. C. Musso'nun yönetiminde kapsamlı şekilde yapısal restorasyon yapılmıştır (Şekil 2) [5,19]. Bu restorasyonda yapının güney kısmında çıkıntı oluşturan iki şapel bölümü inşa edilmiştir. Restorasyonda, dönemin restorasyonlarında yaygın olarak kullanılan çimento harcı yerine, ilk kez yapısal anlamda katkı sağlayacak bir tamir harcı türevi kullanılmıştır [19]. 1986 yılında ise Kuzey Kıbrıs Türk Cumhuriyeti döneminde Vakıflar İdaresi'ne devredilen Selimiye Camii'nin, zaman zaman gereken bakım ve onarımları, Vakıflar tarafından gerçekleştirilmiştir. Yapının günümüzdeki hali Şekil 3'te verilmiştir.

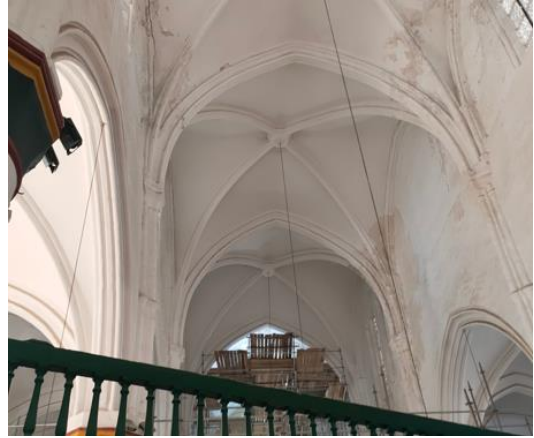
Şekil 7. Yapıya ait kaburgalı çapraz tonozlar.

Tonoz kalınlıkları, yapının yapısal analizler esnasında gerçekçi olarak incelenebilmesi amacıyla üzerinde bulunan mevcut dolgular kaldırıldıktan sonra 35 cm olarak ölçülmüştür. Yapının beden duvarları da diğer yapı bölümleri ile aynı olmak üzere düzgün kesme taş örgüye sahiptir. Beden duvarı kalınlıkları 78 cm ile 165 cm arasında değişmektedir.

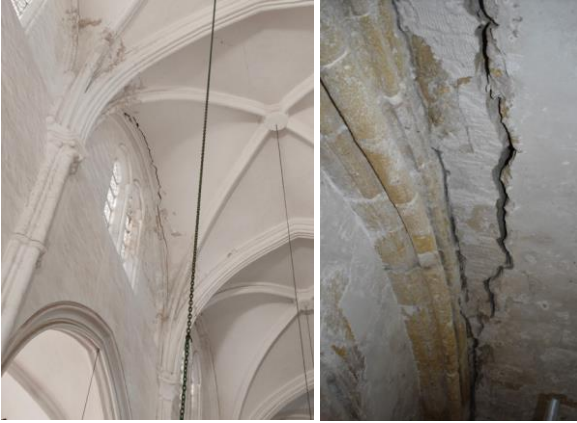
Yapısal analizde gerçeğe uygun sonuçlar alınabilmesi amacıyla mevcut durumdaki orta nef duvarı dönmeleri oluşturulan numerik modele yansıtılmıştır. Haricindeki ileri düzeyde çatlak, ayırık vb deformasyonlar sonlu elemanlar modeline yansıtılmamıştır. Sahada gerçekleştirilen incelemeler esnasında tonozların iç mekan tarafındaki alçı tabakaları sıyrılmış, bunun sonucunda tonozların büyük çoğunluğunda çatlaklar ve yapı genelinde derzlerde malzeme kayıpları gözlenmiştir. Oluşan ayrılmaların 7 cm mertebelerine ulaştığı görülmüştür (Şekil 9).

Şekil 9. Tonozlar- orta nef beden duvarı birleşim bölgesinde oluşan çatlak ve ayrılmalar.

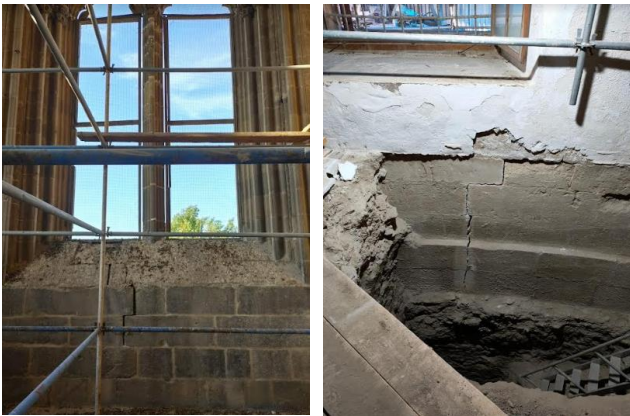
Narteks bölümünün kuzey tarafında bulunan Çan Kulesi pencere boşlukları altındaki duvarlarda 1 cm mertebelerinde düşey çatlaklar ve derz boşlukları bulunmaktadır (Şekil 10).

Şekil 10. Çan kulesi pencere altlarında oluşan derz boşlukları ve çatlaklar.

Yapının kuzeybatı bölgesindeki çan kulesi olarak bilinen kısmında +10.00 m ve +20.00 m mertebelerindeki kotlarda düşey doğrultuda derin çatlaklar gözlemlenmiştir. Buna göre her iki mertebedeki kotlarda, beden duvarlarındaki ayrılmayı engelleyecek bir çelik ankraj uygulaması yapılması öngörülmüştür. Bu ankraj sistemi +9.00 m ve +19.50 m kotlarından başlayarak yukarı doğru merkezden merkeze 50 cm arayla 3'er adet olmak üzere toplamda 7 adet ankrajdan oluşmaktadır. Ankrajların çapı 20 mm ve AISI 316 sınıfı paslanmaz çelik olarak kullanılmıştır. Ankrajların plandaki ve kuzey cephesindeki yerleşimi Şekil 31'de gösterilmiştir.

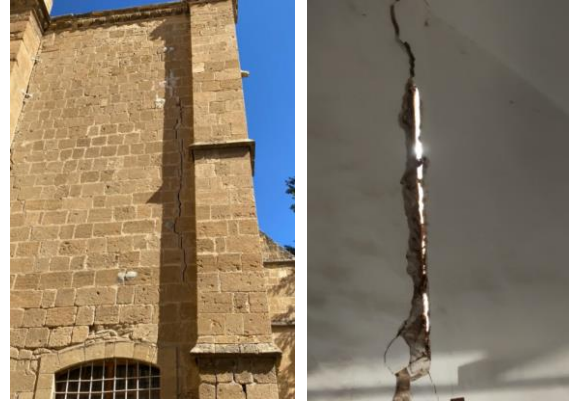
Ayrıca yapının güneybatı tarafında kalan Şapel bölümüne ait y doğrultusundaki duvarların güney duvarıyla birleşme bölgelerinde yapı temelinden başlayarak yapı yüksekliği boyunca aralıklı olarak devam eden derin ayrılmalar meydana gelmiştir. Bu ayrılmaların en geniş olduğu bölgenin uzunluğu yaklaşık 2 m olarak ölçülmüştür (Şekil 11). Aynı duvarın zemine yakın bölgelerinde ileri düzeyde derz boşalması bulunmaktadır. Ek olarak Şekil 11'de görülen pencere boşluğu duvarda düzensizlik oluşturduğu ve bunun sonucunda bu bölgelerde duvar gerilmelerinin arttığı görülmüştür.

Şekil 11. Şapel bölümü duvarında meydana gelen ayrılma.

Şapel kısmında bulunan X ve Y doğrultusundaki beden duvarlarının birleşim bölgelerinde X doğrultusundaki duvarın yapıdan ayrılmaya çalıştığını gösteren düşey doğrultuda derin yapısal çatlaklar gözlemlenmiştir. Buna göre her iki doğrultudaki beden duvarlarının birlikte çalışmasına katkı sağlayacak bir çelik ankraj uygulaması yapılmıştır. Ankrajların çapı 20 mm ve AISI 316 sınıfı paslanmaz çelik özelliklerinde imal edilmesi gerekmektedir. Ankrajların plandaki yerleşimi Şekil 28'de, cephe görüşleri Şekil 29 ve Şekil 30'da gösterilmiştir.

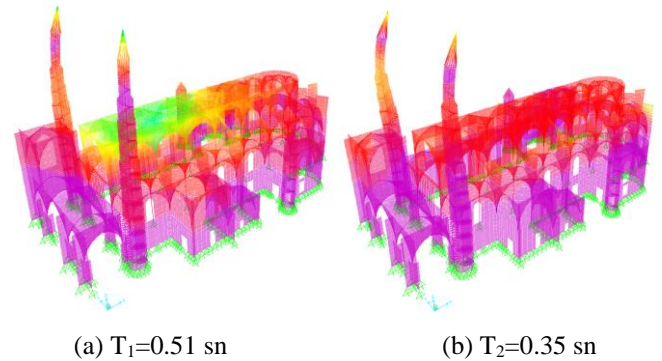
Yapının ilk modlarında minarelerin karakteristikleri etkili olmuştur. Minarelere ait en yüksek periyot 1.16 saniye olarak elde edilmiştir. Ana yapıda etkili olan ilk modlarda, uçan payandalar ile desteklenen orta nef beden duvarların karakteristikleri etkili olmuştur. Ana yapı için kısa doğrultuda (Y doğrultusu) %45 kütle katılımı ile periyot 0.51 saniye olarak elde edilirken uzun doğrultuda (X doğrultusu) %30 kütle katılım ile 0.35 saniye olarak elde edilmiştir. Ana yapıda hakim olan ilk iki mod şekli Şekil 14'te gösterilmiştir.

Şekil 14. Yapı için oluşturulan makro model.

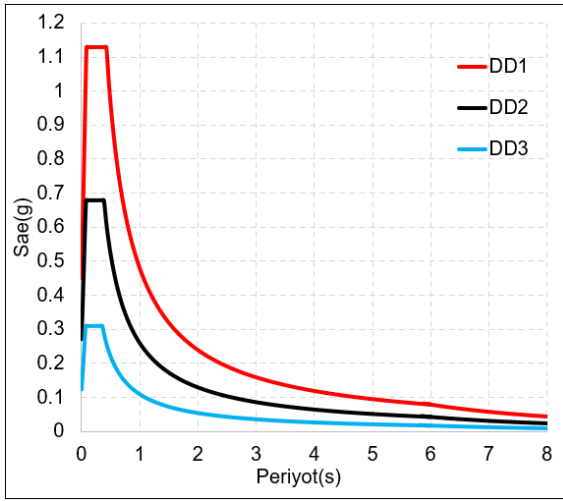
Sahaya özel sismik tehlike analizinden 72, 475 ve 2475 yıl dönüş periyoduna sahip deprem düzeyleri için elde edilen kısa periyot spektral ivme katsayısı S_s , 1 saniye periyot için spektral ivme katsayısı S_1 ve en büyük yer ivmesi (PGA) değerleri Tablo 5'te sunulmuştur. Çizelgedeki değerler 2018 Türkiye Bina Deprem Yönetmeliği'nde tasarım spektrumu için belirtilen denklemlerde yerine konulduğunda elde edilen yatay elastik ivme spektrumları Şekil 16'da verilmiştir.

Şekil 16. TBDY-2018 denklemleri kullanılarak elde edilen Yatay Elastik İvme Spektrumu.

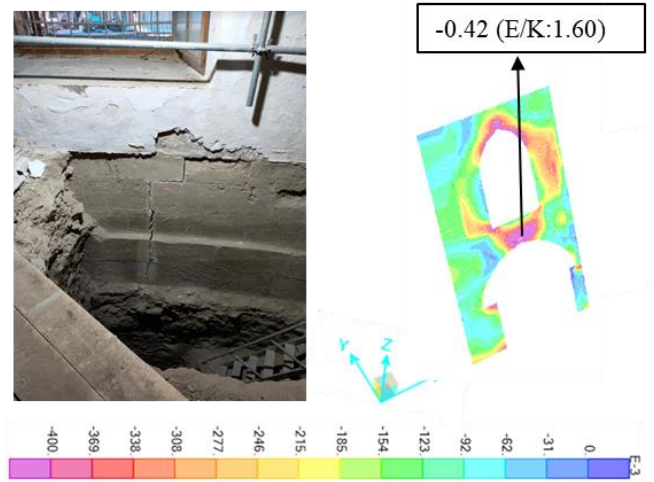
Düşey yük etkisi altında yapının beden duvarlarında görülen maksimum düşey basınç gerilmesi değeri 0.85 MPa iken, X doğrultusundaki deprem etkisi altında 1.52 MPa, Y doğrultusunda deprem etkisi altında 1.38 MPa'dır. Yapının beden duvarlarında oluşan maksimum düzlem içi kayma gerilmesi E/K oranı X doğrultusundaki deprem etkisi altında maksimum 2.00, Y doğrultusundaki deprem etkisi altında 2.18'dir. Yapının Çan kulesi ve Şapel bölümlerine ait beden duvarlarında gözlemlenen ileri düzeydeki çatlak, ayrılma hasarları, sonlu elemanlar modelinde ilgili bölgelerde elde edilen E/K oranlarıyla örtüşmektedir (Şekil 18,19).

Şekil 18. Çan kulesi bölümündeki ayrılma ve modelden alınan X doğrultusundaki deprem etkisi altında elde edilen kayma gerilmesi sonuçları. (kPa)

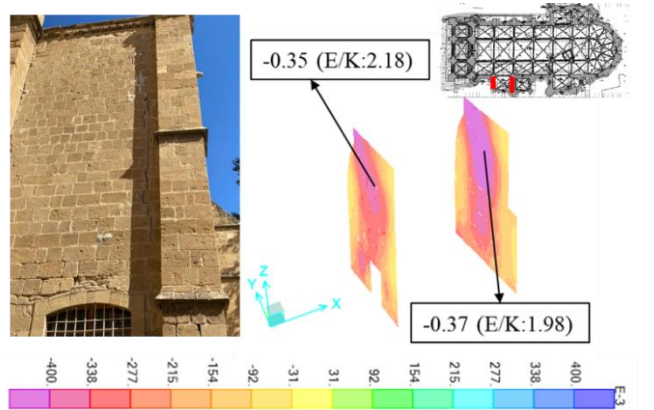
Şekil 19. Şapel bölümündeki ayrılma ve modelden alınan Y doğrultusundaki deprem etkisi altında elde edilen kayma gerilmesi sonuçları. (kPa)

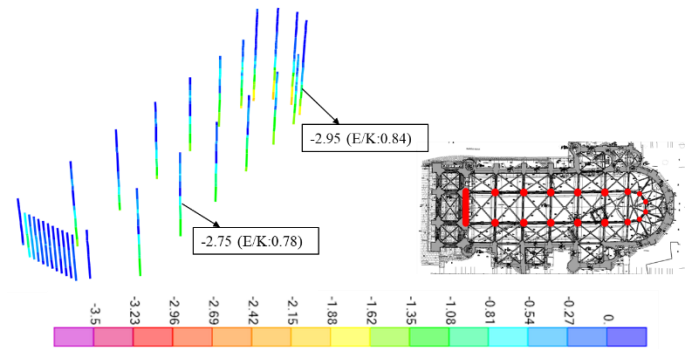
Yapıya ait ayaklarda elde edilen aksel gerilmelerin her iki doğrultudaki deprem etkisi altında da kapasitenin altında kaldığı görülmüştür (Şekil 23).

Şekil 23. Ayaklarda Basınç Gerilmeleri (mPa)-S11.

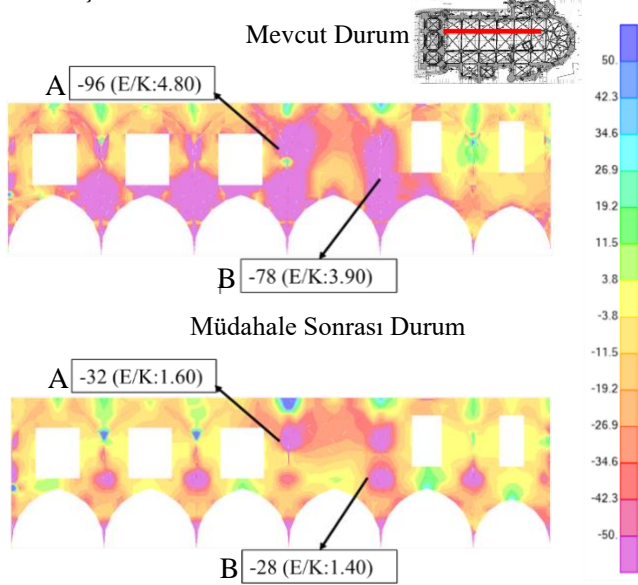
Mevcut durumun incelendiği modelde müdahale önerilerinde belirtilen “Orta nef tonozları üzerindeki dolgunun 10 cm mertebelerine indirilmesi” ve “Ahşap gergi ve basınç çubuğu sistemi” müdahale uygulamaları modele dahil edilip doğrusal analiz tekrar edilmiştir. Öncelikle orta nef tonozlar üzerindeki dolguların yapı davranışındaki etkisi hakkında bilgi edinebilmek adına yalnızca orta nef tonozları üzerindeki dolgu kalınlığı 10 cm mertebelerine indirilerek kontrol edilmiştir. Bu müdahale sonucunda yapının orta nef beden duvarlarındaki ileri düzeyde düzlemdışı yatay ve düşey eğilme momenti E/K oranları ile, tonozlardaki çekme gerilmelerinin de düştüğü görülmüştür. Müdahale öncesi ve sonrası Y doğrultusundaki deprem etkileri altında orta nef duvarlarda oluşan yatay eğilme momenti (M11) ve yatay eğilme momenti (M22) değerleri Şekil 34 ve Şekil 35’te, X ve Y doğrultusundaki deprem etkileri altında tonozlarda oluşan yatay eğilme momenti değerleri Şekil 36’da verilmiştir.

Şekil 34. Duvarlarda oluşan M11 momenti değerleri (kNm).

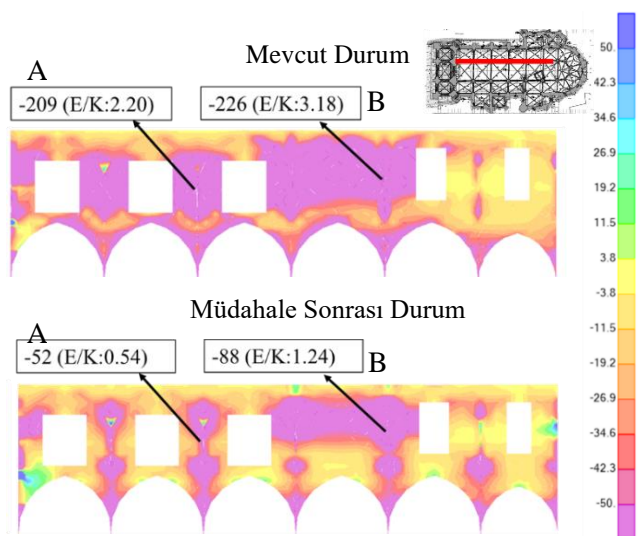
Şekil 35. Duvarlarda oluşan M22 momenti değerleri (kNm).

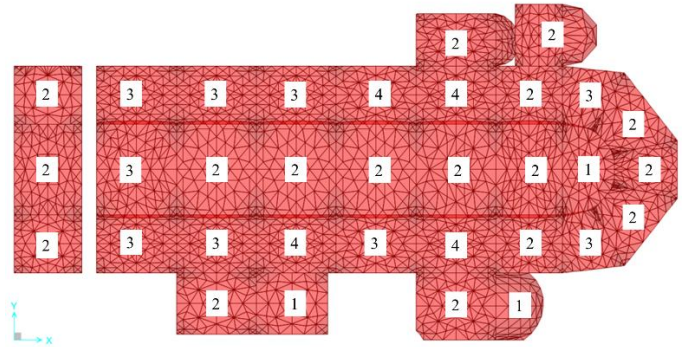
KHDS Katsayısı ve Ulaşılan Kapasite (kNm/m)			
1 Kat	2 Kat	3 Kat	4 Kat
7.3	13.2	17.9	20.3

Şekil 39. Tonozlarda gereken karbon hasır donatılı sıva kat sayısı.
