KIRŞEHİR/MUCUR CAMİLERİ

THE MOSQUES OF MUCUR IN KIRŞEHİR

Lokman Tay*

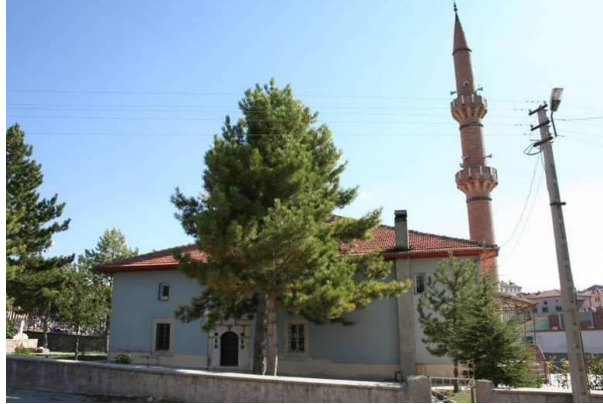
Görsel 2. Caminin Genel Görünüşü. ¹

Yapının doğu ve batı cephelerinde simetrik olarak açılmış, içe doğru genişleyen dikdörtgen biçimli üçer adet pencere yer almaktadır. Kuzey ve güney cephelerde de yine simetrik olarak açılmış dikdörtgen biçimli ikişer adet alt sıra penceresi mevcuttur. Kuzey cephedeki pencerelerin üzerinde sonradan açıldığı anlaşılan birer adet de daha küçük boyutlu üst sıra penceresi bulunmaktadır. Doğü cephenin kuzey ucunda da kuzey cephedeki üst sıra

pencerelerinin hizasında aynı özelliklere sahip bir pencere açıklığı mevcuttur. Batı cephedeki pencerelerden güney ve kuzey uçtakiler genişletilerek kapı olarak kullanılırken, cephenin ortasındaki pencere de kapatılarak dolap olarak işlevlendirilmiştir. Batı cephedeki mekânın güney cephesinde bir adet dikdörtgen biçimli, batı cephesinde de iki adet yuvarlak kemerli pencere açıklığı mevcuttur.

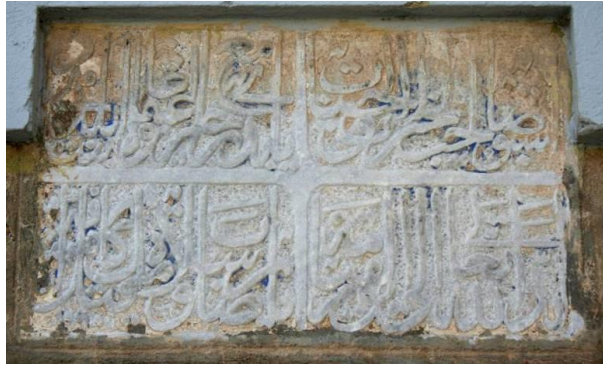
Görsel 3. Caminin İnşa Kitabesi.

Yapı, kuzey cephede yer alan ve günümüzde kullanılmayan orijinal cümle kapısı üzerindeki kitabeye göre H.1090/M.1679-80 tarihinde inşa edilmiştir (Görsel 3). Ancak kitabede sadece Osman Ağa ismi geçmesine karşılık yapıya Emine Hatun Camisi denilmektedir. Vakıflar Genel Müdürlüğü Arşivi'nde bulunan 22.05.1960 tarihli raporda, caminin Emine Hatun'un yardımıyla Osman Ağa tarafından H.1090/M.1679-80 yılında inşa ettirildiği belirtilmektedir. Yine Vakıflar Genel Müdürlüğü Arşivi'nde bulunan 40.04/1 sayılı ve 03.11.1998 tarihli bir başka raporda ise yapıyla ilgili "Emine Hatun Vakfına kayıtlı Çarşı Camisi" ifadesi kullanılmaktadır. Kitabede Osman Ağa'nın ismi geçmesine karşın yapının Emine Hatun Vakfı'na ait olmasından

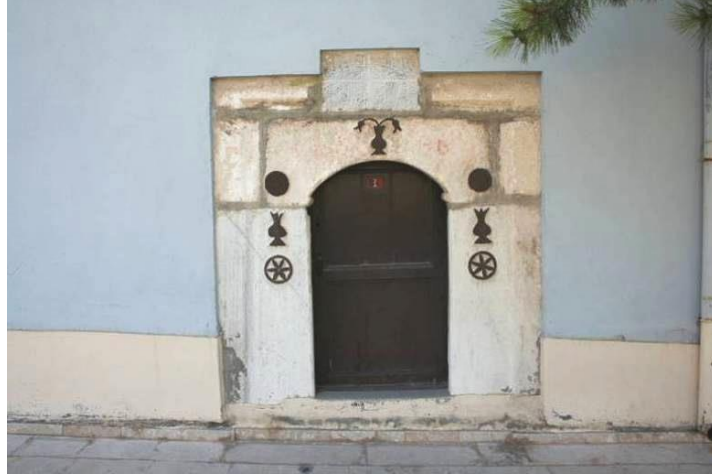
Görsel 4. Caminin Kuzey Kapısı.

Kuzey cephe ortasında blok taşlardan oluşturulmuş basık kemerli cümle kapısı yer alır (Görsel 4). Kapının iki yanındaki söve taşlarına, içlerinde altı kollu yıldızlar bulunan birer adet daire şeklinde madalyon işlenmiştir. Madalyonların üzerinde birer adet de vazodan çıkan iki lale motifi yer almaktadır. Basık kemeri oluşturan taşın iki yanına sekiz dilimli daire şeklinde madalyonlar ve kemer yüzeyine de vazodan çıkan iki lale motifi yerleştirilmiştir. Kapının hemen üzerinde dört bölüme ayrılmış dikdörtgen formlu bir kitabe yer almaktadır. Yapının asıl giriş kapısı kuzey cephede olmasına karşın bu kapı iptal edilerek; batı cepheye sonradan açılan kapı kullanılmaktadır.

Emine Hatun Camisi'nin kuzey kapısında taş üzerine oyma tekniği ile yapılmış süslemeler yer almaktadır. Emine Hatun ve Lengerlioğlu camilerinin tavan göbeği ile Hasan Ağa Camisi'nin kapı kanatları ve tavan göbeğinde ahşap süsleme uygulanmıştır. Ahşap üzerine yapılan süslemelerde teknik olarak oyma ve boyama kullanılmıştır. Emine Hatun ve Hüseyin Ağa camilerinin içerisinde ise sıva üzerine yapılmış duvar resimleri bulunmaktadır.

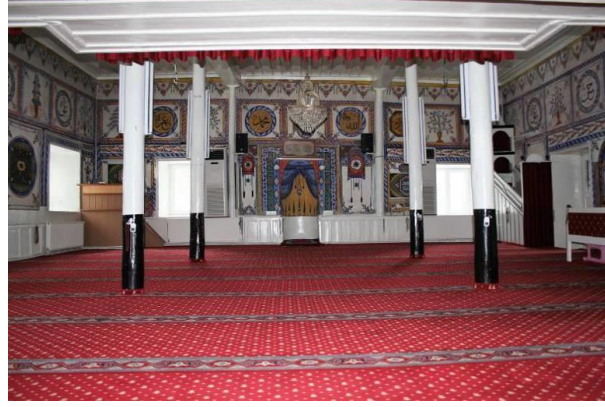
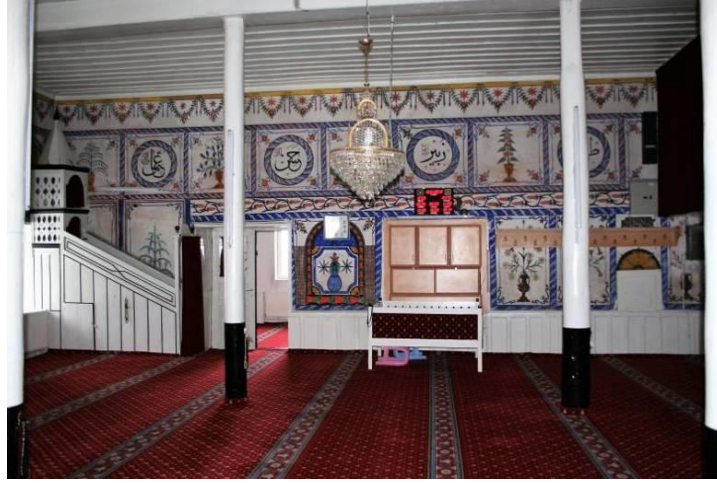
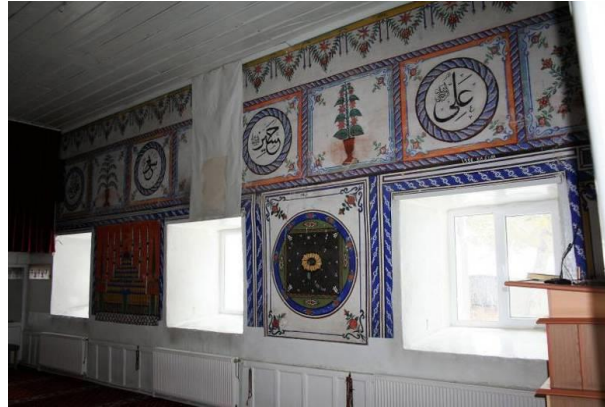
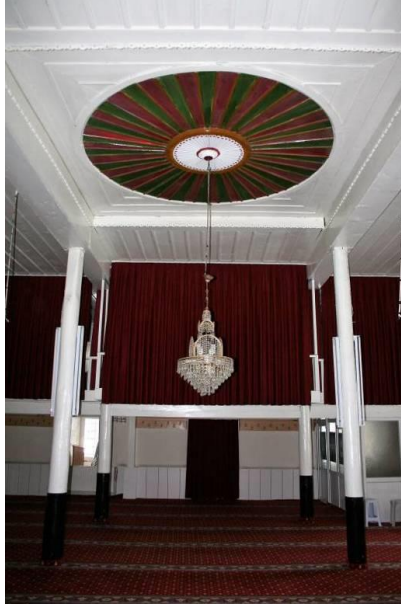
Kuzey-güney yönünde dikdörtgen planlı harim dördü duvara bitişik dördü serbest sekiz ahşap direkle mihraba dik üç sahına ayrılmıştır (Görsel 5-8). Harimin üzeri düz ahşap tavanla örtülüdür. Üst örtüyü taşıyan harimdeki serbest dört ayağın ortasında ahşap tavan göbeği yer almaktadır. Kare bir çerçeve içine alınmış olan daire şeklindeki tavan göbeğinin merkezinde kabartma şeklinde bir merkezden dışa doğru ışınsal dağılım söz konusudur. Kible duvarı ekseninde yarım daire planlı mihrap nişi bulunmaktadır. Güneybatı köşedeki ahşap minberin,

Harimin doğu, batı ve güney duvarları, pencerelerin alt hizasından başlayan ve tavana kadar devam eden zengin duvar resimleriyle bezenmiştir (Görsel 5-7). Doğu ve batı cephelerde kadınlar mahfilinin kuzeyinde kalan kısımlarla, kuzey duvarının tamamı sade bırakılmıştır. Harim, pencerelerin başlangıç hizasına kadar sade, bu seviyeden itibaren yatay üç bölüme ayrılmıştır. Birinci bölüm pencerelerin alt hizasından başlar, mihrap kavsarası ve pencerelerin üst noktasında sonlanır. Pencerelerin üzerindeki geniş alanda urgan motifiyle kare birimlere ayrılmış süsleme kuşağı yer alır. En üstte ise dar bir bitkisel kuşak bulunmaktadır.

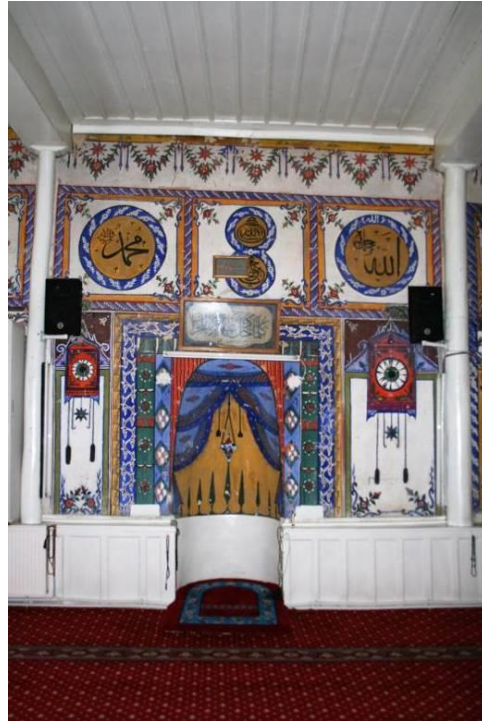
Görsel 9. Mihrabın Genel Görünüşü.

Güney duvarın ortasındaki yarım daire planlı mihrap nişi sarı zemin üzerine kademeli olarak işlenmiş ve köşelere toplanmış mavi perde motifleri ile bezelidir. Perdelerin iç kısmında yeşil renkte ve farklı büyüklükte servi ağaçları yer almaktadır. Perdelerin birleştiği noktadan da bir kandil sarkıtılmıştır. Mihrap nişini dört bordür sınırlamaktadır. İçten dışa doğru birinci bordürde, mavi bir zemin üzerine meyve motifleri işlenmiştir. İkinci bordürde yeşil zemin üzerinde çeşitli çiçek motifleri görülmektedir. Üçüncü bordür, koyu mavi bir zemin üzerinde kahverengi yaprakların olduğu bir dal ile bezenmiştir. Son bordür ise diğer bordürlere göre daha dar olup, sarı zemin üzerine zikzak motifli stilize yapraklar ile süslenmiştir (Görsel 9).

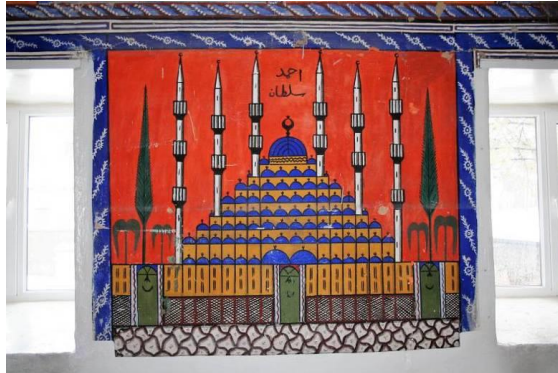
Görsel 15. Harimin Doğu Duvarındaki Sultanahmet Camisi Tasviri.

Harimin doğu duvarında pencere aralarına yerleştirilmiş resimler yer almaktadır. Cephenin güney ucunda dikdörtgen bir pano içerisinde vazodan çıkan çiçek motifi işlenmiştir. Güneyden itibaren ilk iki pencere arasına, içerisinde daire ve kare şeklinde süslemelerin yer aldığı büyük bir pano yerleştirilmiştir. Panonun köşelerine ve içerisine farklı türlerde çiçekler işlenmiştir. Doğu duvarda karşımıza çıkan en önemli tasvir Sultanahmet Camisi'dir (Görsel 15).

Kırmızı bir zemin üzerinde sarı renkli duvarları ve mavi kubbeleriyle karşımıza çıkan caminin altı minaresi ile birlikte kademeli hattı vurgulanacak şekilde tasvir edildiği görülmektedir.

Nakkaş yapıyı bu şekilde tasvir ederek belki de kendi içinde bir perspektif algısı yaratmaya çalışmış olmalıdır. Ancak minarelerden öndeki ikisi üç şerefeli diğer dört minare ise iki şerefeli olarak gösterilmiştir. Sultanahmet Camisi'nin orijinalinde ise avlu tarafında bulunan iki minarenin iki şerefeli, diğer dört minarenin ise üç şerefeli olduğu bilinmektedir. Merkezi kubbenin hemen üzerinde de "Sultan Ahmet" yazılıdır. Caminin iki yanında uzun servi ağaçları dikkati çekmektedir.

Cami tasvirleri duvar resimlerinde çok işlenen konulardan biridir. Camiler içerisinde de İstanbul’un simgesi olarak düşünülen Sultanahmet Camisi sıklıkla tercih edilmiştir. Afyon Sandıklı Ulu Cami (M.1379) (Ecesoy, 2011:150-153), Tokat Madımağın Celal’in Evi (Ecesoy, 2011:171-176), Karaman Hacı Sami Tartan Evi (Ecesoy, 2011:198-205) ve Nevşehir-Gülşehir-Gümüşkent Köy Odası (Ecesoy, 2011:231-232) Sultanahmet Camisi tasvirlerinin bulunduğu yapılara örnek olarak sıralanabilir. Özellikle Gülşehir- Gümüşkent’teki 1939 tarihli köy odasındaki Sultanahmet Camisi tasviri Emine Hatun ve Hüseyin Ağa camilerindeki tasvirlerle birebir benzerlik taşımaktadır. Söz konusu köy odasında yer alan diğer süslemeler de motif, kompozisyon ve renk olarak Mucur’daki örneklerle paralellik göstermektedir. Mucur ve Gülşehir’in birbirine olan yakınlıkları da göz önünde bulundurulunca Gülşehir-Gümüşkent Köy Odası’ndaki duvar resimlerini de Nakkaş Halil’in yaptığı düşünülebilir.

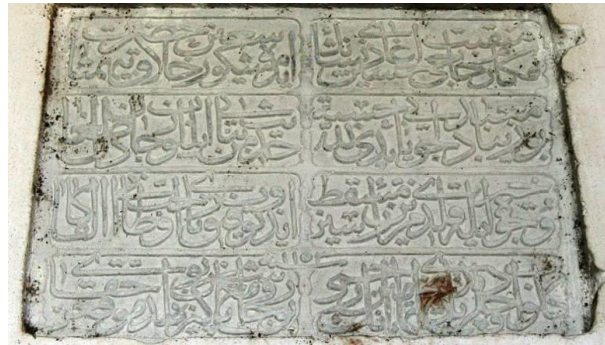
Görsel 18. Caminin Orijinal İnşa Kitabesi.

*Mekarim menkıbet Hacı Hüseyin Ağa-yı zîşânın / İde meşkûr-i say'-i Hazreti Hallâk-ı bi hemtâ
Bu ra'na ma'bed-i zîbâ yaptı hasbeten li'llâh / Hidmeti beyt-i bina eyleyüb zi cân der eslehâ?
Vücuhi hayr ile kıldım müzeyyen maskat-ı re'sin / İdüb tevfik-i Bâri hubb-i vatan ânâ ilkâ
Gelüb üçler didi târîh-i itmâmın rahm-i ânın / Bu cami'-i rûşen-i pâkize buldu mevki'n Hakka
Sene 1153*

Kırşehir Kültür Envanteri'nde yapının avlusundaki çeşme kitabesine göre 1733 tarihinde yapıldığı ve üzerindeki onarım kitabesine göre de 1738 yılında onarıldığı ifade edilmektedir (Güçlü, 2006:180). Ancak günümüzde yapının avlusunda çeşme veya kitabe bulunmadığı gibi yapı üzerindeki kitabede de 1738 değil, H. 1153/M.1740-41 tarihi okunmaktadır (Görsel 18). Yapının 1733 yılında inşa edildiği kabul edilirse 1740-41 de onarılmış olması (doğal afetler haricinde) biraz düşük bir ihtimal olarak görünüyor. Zira bu durumda inşa edildikten 3-4 yıl sonra yapının onarılmış olması gerekmektedir.

Burada son yıllarda yenilenmiş olan bir yapının çalışmaya neden dâhil edildiğini açıklamamız gerekmektedir. Öncelikle yapının orijinal inşa kitabesi ve 1900 tarihli minaresi sağlam bir şekilde günümüze ulaşmıştır (Görsel 19). Mevcut yapının malzemeleri incelendiğinde de yıkılan yapının ahşaplarının kullanıldığı anlaşılmaktadır. Son olarak yapının mimari özellikleri Mucur'daki asli özelliklerini koruyan diğer camilerle büyük bir benzerlik taşımaktadır. Bu da caminin aslına uygun şekilde yenilendiğini göstermektedir. Bu sebeple eser çalışmaya dâhil edilmiştir.

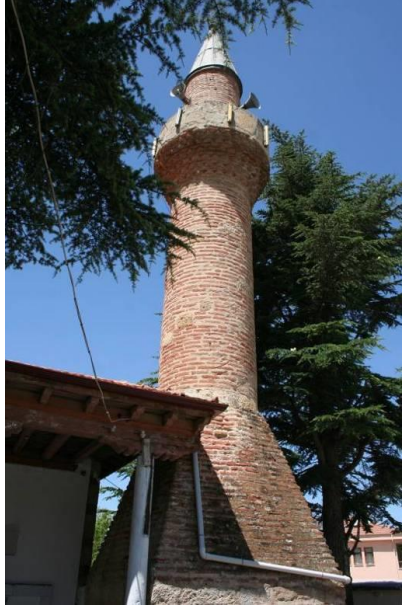
Görsel 19. Caminin Orijinal Minaresi.

Yenilenen caminin inşasında bir sıra düzgün kesme taş, iki sıra tuğla malzeme ile oluşturulmuş almaşık duvar örgü sistemi uygulanmıştır. Yapının üzeri içeride alttan kirişlemeli ahşap tavanla, dışta dört yöne eğimli kiremit kaplı kırma çatıyla örtülüdür. Kaidesi bir sıra blok kesme taş, iki sıra tuğla malzemeyle almaşık duvar örgüsüne sahip olan minarenin diğer bölümleri tamamen tuğla ile inşa edilmiştir.

İncelenen örneklerden sadece Eski Minareli Cami'nin kare kaideli silindirik gövdeli tek şerefeli orijinal minaresi bulunmaktadır. Moloz taş kaideli, tuğladan silindirik kısa gövdeli minareler her dönemde Anadolu'nun farklı bölgelerinde özellikle küçük boyutlu camilerde sıklıkla tercih edilen bir uygulamadır. Birgi Gündük Minare Mescidi (14. yy. ikinci yarısı) (Ünal vd. 2001:80-81), Manisa Gökteşli Cami (1493-94) (Acun, 1999: 138-145), Manisa Aynı Ali Camii (16. yy.) (Acun, 1999:244-249), Yarhisar İç Kale Camii (M.1324-1362) (Boran, 2001:83-86), Anamur İç Kale Camii (1565) (Boran, 2001: 162-166), Finike Hasköy Camii (18.yy. sonu-19.yy. başı) (Kılıç, 2015: 108-112) ve Akseki Sarıhacılar Köyü Camisi (19. yy.) (Tay, 2017: 127-145) benzer formda minareye sahip camilere örnek olarak sıralanabilir. Mucur'daki Emine Hatun, Lengerlioğlu ve Veli Efendi camilerine ise sonradan minare eklenmiştir.

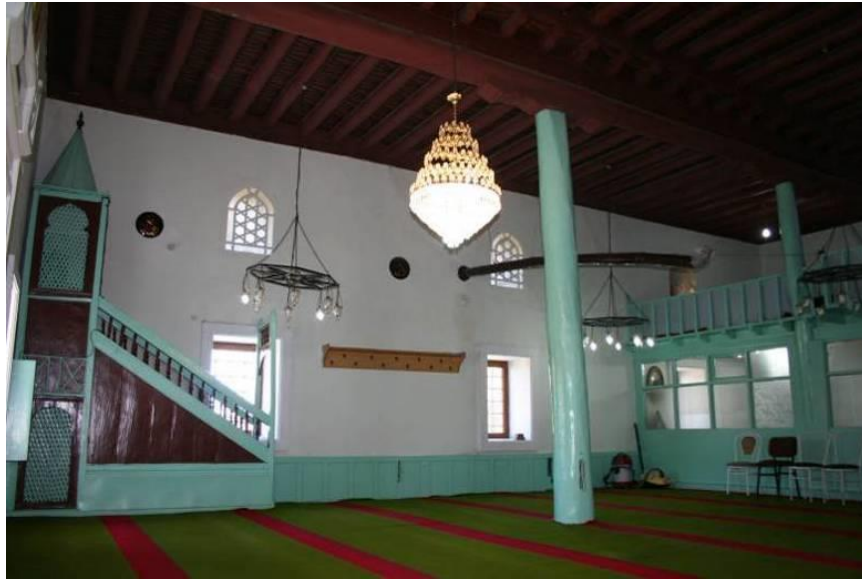
Görsel 20. Caminin Hariminden Genel Görünüş.

Kuzey-güney doğrultuda dikdörtgen planlı harim, dört adet ahşap direk ile mihraba dik üç sahına ayrılmıştır (Görsel 20). Kible duvarının ortasında mihrap nişi, güneybatı köşede ahşap minber ve güneydoğu köşede vaaz kürsüsü yer almaktadır. Harimin kuzey duvarı boyunca ahşap kadınlar mahfili uzanmaktadır. Duvarları çimento harcıyla sıvalı ve boyalı olan yapı içerisinde herhangi bir süsleme ögesi görülmez.

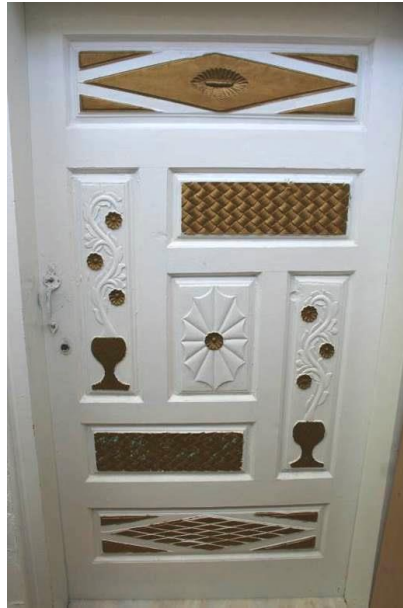
Görsel 23. Harimin Ahşap Kapı Kanadı.

Kuzey cephedeki kapıdan harime ve kadınlar mahfiline ulaşılmaktadır. Batı cephesi yakın bir tarihte eklenen bölümle kapatılmış olan caminin güney cephesinde iki adet basık kemerli pencere bulunmaktadır. Caminin esas giriş cephesi olan doğu cephede iki serbest ahşap direk ve duvarlar tarafından taşınan sundurmali bir ön mekân yer almaktadır. Cami iki adet basık kemerli pencere ile doğu cepheye açılmaktadır. Sundurmali bölümün kuzeyinde üst kısımları camla kaplı bir hazırlık mekânı mevcuttur. Cephenin kuzey ucundaki lentolu kapıdan harime girilir. Ahşap kapı kanadı, yatay ve düşey dikdörtgen panolara ayrılmıştır. Yatay panolarda baklava dilimi ve zikzaklar, düşey panolarda ise vazodan çıkan çiçekler işlenmiştir (Görsel 23).

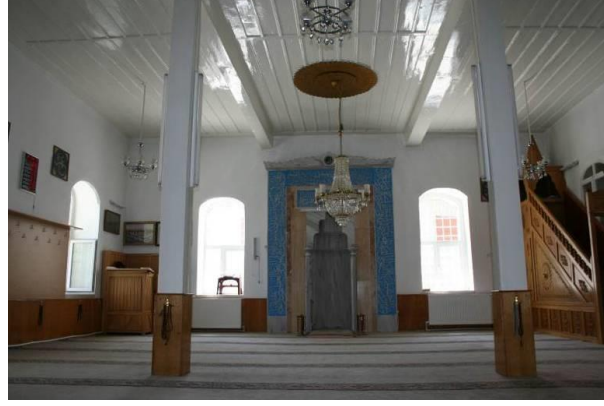
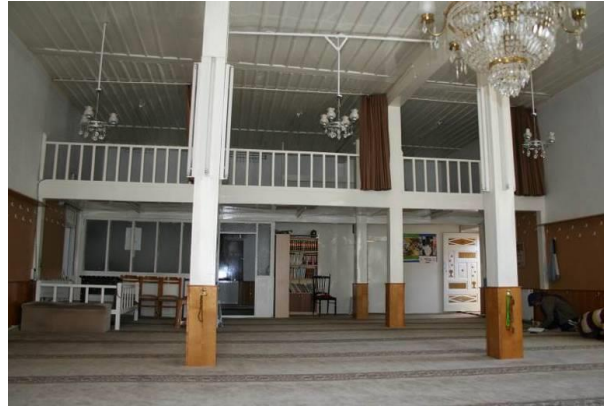
Kuzey-güney doğrultuda dikdörtgen planlı harim altı adet ahşap direk ile mihraba dik üç sahına ayrılmıştır (Görsel 24-25). Harim, doğu ve batı cephelerde üçer, güney cephede ise iki adet basık kemerli orijinal pencereye sahiptir. Ancak batı cephenin kuzey ucundaki pencere, buraya sonradan eklenen mekâna açılan kapıya dönüştürülmüştür. Caminin mihrap, minber ve vaaz kürsüsü yenilenmiştir. Harimin kuzey duvarı boyunca uzanan ahşaptan yapılmış kadınlar

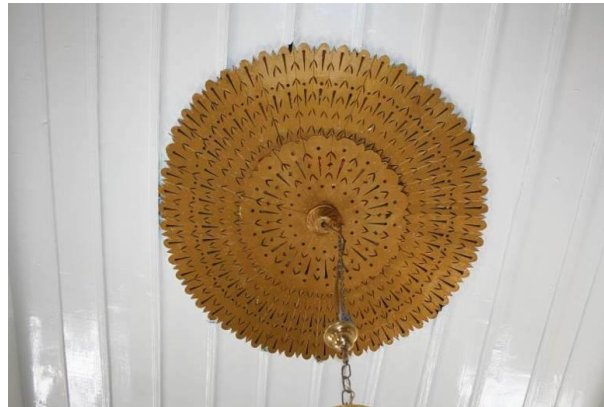
Görsel 26. Ahşap Tavan Göbeği.

mahfili yer almaktadır. Mihrabın üstünde iç içe iki kademededen oluşan daire formu ahşap tavan göbeği mevcuttur (Görsel 26). Yapıda başka herhangi bir süsleme unsuru görülmemektedir.

Üç yapıda görülen ahşap tavan göbeği dairesel formdadır. Özellikle Emine Hatun ve Lengerlioğlu camilerinin tavan göbekleri birebir benzerlik göstermektedir. Muhtemelen yapan ustalar birbirinden etkilenmiş olmalıdır. Hasan Ağa Camisi'nin tavan göbeği de dairesel formda olmakla birlikte diğer iki örnekten farklıdır. Tavan göbeklerinin benzerlerini Anadolu'nun farklı bölgelerindeki Altınyayla Ulu Camisi (1895-1896) (Denktaş, 2007:165-186), Kurşunlu Yusuf Oğlu Hasan Ağa Camii (1861-1862) (Bayhan vd. 2007:24-25), Kurşunlu Demirciören Köyü Camii (19. yy. sonu. 20. yy. başı) (Bayhan vd. 2007:26-28), Kurşunlu Ağılözü Köyü Camii (1903) (Bayhan vd. 2007:29-30) vb. gibi ahşap tavanlı camilerde görmek mümkündür.

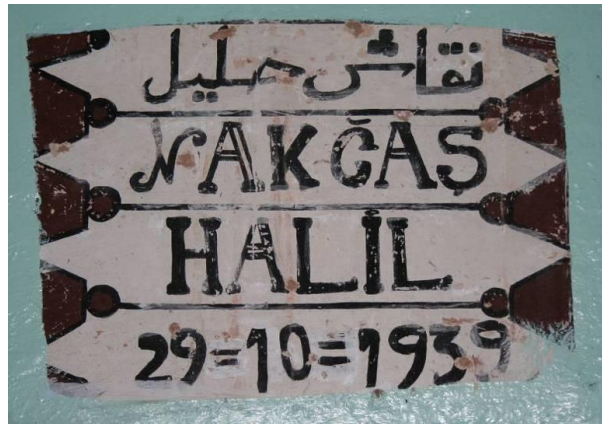
Görsel 29. Caminin içerisindeki Sanatçı Kitabesi.

Yapı, kuzey cephedeki kapının üzerinde yer alan levhaya göre 18. yüzyılda inşa edilmiştir. Ancak yapının içerisinde yine giriş kapısının üzerinde “Nakkaş Halil 29-10-1939” yazılı nakkaş kitabesi bulunmaktadır (Görsel 29). Caminin inşa kitabesi olmadığı gibi vakfiyesinin olup olmadığına dair de herhangi bir bilgiye ulaşılamamıştır. Ancak kapı üzerindeki levhada geçen tarihle birlikte yapının mimari özellikleri dikkate alındığında 18. yüzyılda Hüseyin Ağa tarafından yaptırıldığı anlaşılmaktadır. Duvar resimleri ise 29.10.1939 tarihinde Nakkaş Halil tarafından yapılmıştır.

yanlılık dikkati çekmektedir. “Nakkaş” olması gereken ifade “Nakğaş” şeklinde yazılmıştır. Bu da kitabeyi yazan kişi sanatçının kendisi ise eğitilmiş bir kişi olmadığını düşündürmektedir. Bu da Nakkaş Halil’in yerel bir sanatçı olduğunu göstermektedir. Burada Hüseyin Ağa Camisi’ndeki nakkaş kitabesinin 29 Ekim Cumhuriyet Bayramı’na denk geldiğini de vurgulamak gerekir.

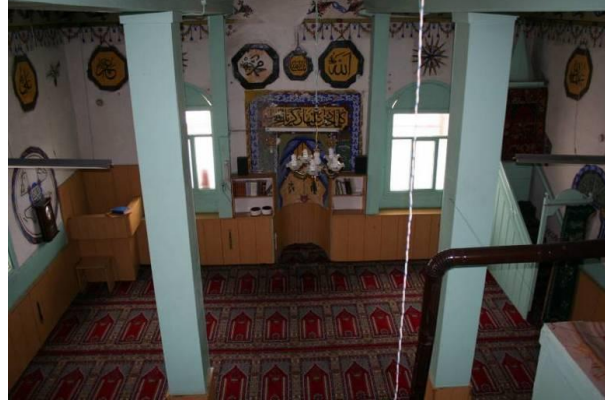
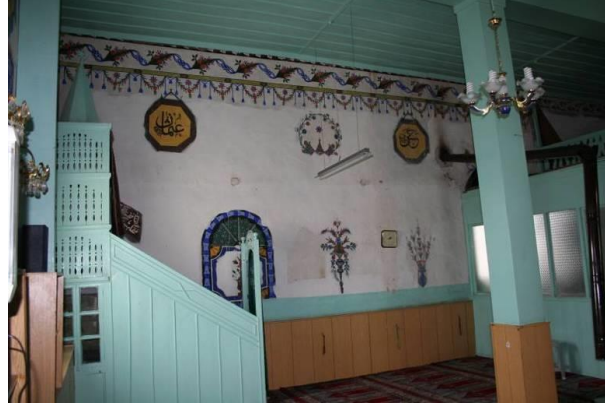
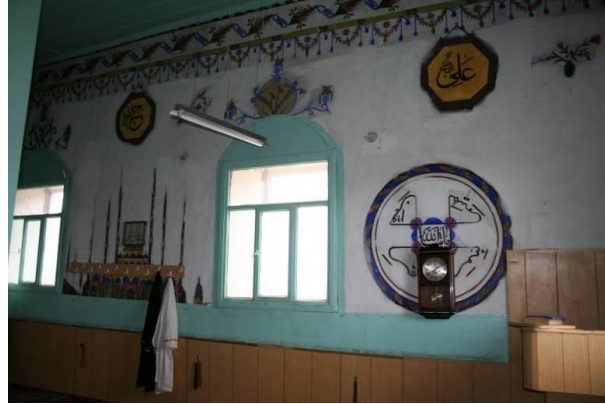
Harime kuzey cephedeki yuvarlak kemerli kapıdan girilmektedir. Kuzey-güney doğrultuda dikdörtgen planlı harim, altı ahşap direklerle mihraba dik üç sahına ayrılmıştır (Görsel 30). Güney duvarı ortasında yarım daire planlı mihrap nişi bulunan harimin güneybatı köşesinde ahşap minber yer almaktadır. Minberin arkasında kalan kısımlarda duvar resimleri görülmektedir ki, bu da minberin duvar resimlerinin yapılmasından (29.10.1939) sonra konulduğunu düşündürmektedir. Harimin kuzeyinde yer alan ahşap kadınlar mahfiline giriş kapısının hemen doğu yanındaki merdivenden çıkılır. Harimin kuzeydoğu ve kuzeybatı köşelerine de sonradan camekânlı birer mekân eklenmiştir.

Dış cephelerinde herhangi bir süsleme ögesi bulunmayan caminin içi zengin duvar resimleriyle bezenmiştir. Ancak bilinçsizce yapılan boyamalar sonucunda duvar resimlerinin büyük çoğunluğu kaybolmuştur. Mevcut duvar resimleri, doğu, batı ve güney duvarlara belli bir düzen takip etmeksizin üst örtüye kadar yerleştirilmiştir (Görsel 30-32).

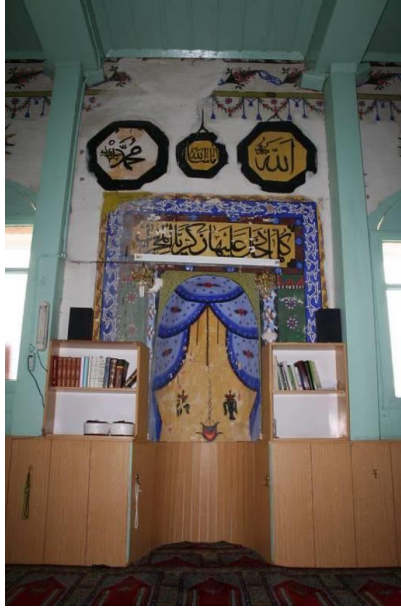
Görsel 33. Mihrabın Genel Görünüşü.

Güney duvar ortasındaki yarım daire planlı mihrap nişi bezemenin en yoğun olduğu bölümdür (Görsel 33). Mihrap nişi sarı zemin üzerine kademeli olarak işlenmiş ve köşelere toplanmış mavi renkli perde motifleri ile bezelidir. Niş içerisinde, kavsaradan aşağıya doğru bir zincirle sarkan kandil ve kandilin her iki yanına da vazodan çıkan çiçek demetleri işlenmiştir. Ancak doğu yandaki vazo büyük oranda tahrip olmuştur. Perdelerin her bir kademesinin merkezine ikişer yaprağı bulunan kırmızı renkli iri çiçekler yerleştirilmiştir.

Mihrabı boyalarla oluşturulmuş dört bordür sınırlamaktadır. Mihrap nişi boyunca yükselen içteki iki bordürden birincisinde, açık mavi zemin üzerinde dört yapraklı kırmızı beyaz çiçekler yer alır. En geniş bordür olan ikinci bordürde, yeşil zemin üzerine bordo, mavi ve beyaz renklerden oluşan sekiz yapraklı çiçekler işlenmiştir. Bu iki bordürdeki çiçekler birbirinden bağımsız yerleştirilmişlerdir. Arada bağlayıcı herhangi bir unsur kullanılmadığı gibi çiçeklerin sapları da işlenmemiştir. Mihrabı üç yönde kuşatan diğer iki bordürden içtekinde, koyu mavi (lacivert) zemine siyah ve beyaz renklerden oluşan kıvrım dallar üzerine rumi şeklinde yapraklar yerleştirilmiştir. Son bordür ise diğer bordürlere göre daha dar olup sarı zemin üzerine yeşil ve bordo renkli kıvrım dallar ve yapraklarla bezenmiştir. Ancak mihrap belli bir seviyeye kadar ahşapla kaplandığı ve iki yanına da dolaplar eklendiği için resimler tam olarak görülememektedir.

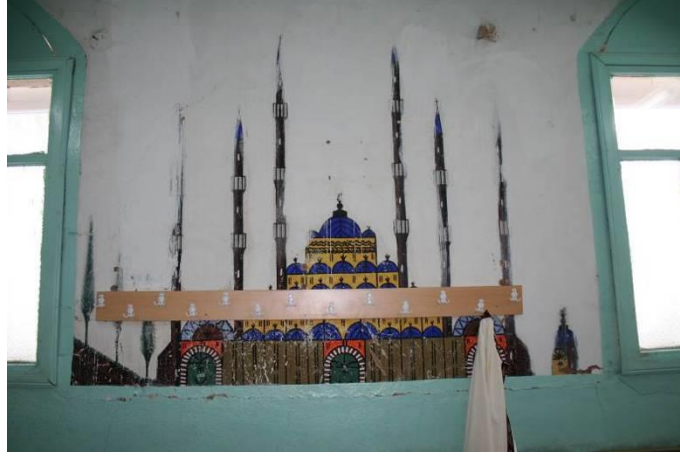
Görsel 34. Harimin Doğu Duvarındaki Sultanahmet Camisi Tasviri.

Harimin doğu duvarındaki iki pencere arasına sarı, lacivert ve kahverengi renklerle altı minareli Sultanahmet Camisi resmedilmiştir (Görsel 34). Yanında üç servi ağacı da görülen caminin bazı bölümleri bilinçsiz şekilde boyandığı için silinmiştir. Ayrıca caminin üzerine gelecek şekilde kalın bir ahşap elbise askısı çakılmıştır. Sultanahmet Camisi'nin üzerinde yer alan sarı zeminli, kahverengi çerçeveli sekizgen pano içerisinde Hüseyin yazılıdır. Doğu duvarın güney bölümünde daire şeklinde büyük bir madalyon ve ortasında maşallah yazısı yer almaktadır. Bu madalyonun üzerinde de cami üzerindeki panoyla aynı özelliklere sahip olan pano içerisinde Ali yazılıdır.

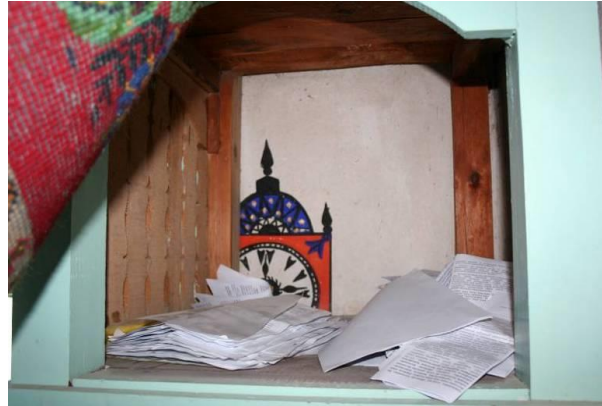
Görsel 35. Minberin Arkasında Kalan Duvar Saati Tasviri.

Harimin batı duvarında üç adet vazo içerisinde çiçek demeti ve üst bölümde sekizgen pano içerisinde Osman ve Hasan yazıları yer almaktadır. Bu iki panonun ortasında bir bölümü kalmış olan daire şeklinde bitkisel süsleme görülmektedir. Batı duvarın önündeki ahşap minberin arkasında ise Biz sana doğrusu apaçık bir fetih ihsan ettik, (Karaman vd., 2007:510) mealindeki Fetih Sûresi'nin birinci ayeti olan Innâ feteznâ leke fethan mübînâ ve bir duvar saati görülmektedir (Görsel 35).

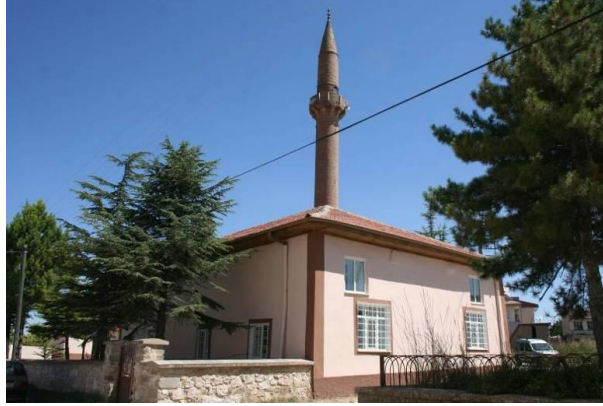
Görsel 37. Caminin Genel Görünüşü.

Güney cephede iki alt, iki de üst sıra penceresi mevcuttur. Batı cephede üç alt sıra bir de üst sıra pencere açılmıştır. Doğu cephede iki adet alt sıra, bir adet de üst sıra penceresi bulunmaktadır. Kadınlar mahfiline çıkış da doğu cephede yer almaktadır.

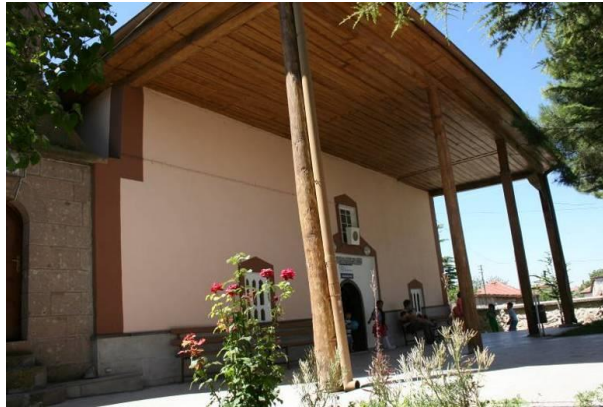
Görsel 38. Caminin Kuzey Cephesi.

Kuzey cephede dört serbest ahşap direğin taşıdığı sundurmali bir son cemaat yeri mevcuttur (Görsel 38). Cephe üzerinde iki adet alt sıra bir adet de kapının üzerine gelecek şekilde yerleştirilmiş üst pencere bulunmaktadır. Kuzey cephedeki pencerelerin tamamı küçük tutulmuştur. Cephe ortasındaki yuvarlak kemerli kapının üzerinde Ayetel Kürsi'nin bir bölümü olan "Allahüle ilahe illa hüvel hayyul kayyum Le ta'hizuhu sinetün vele nevm le hume fissemevetu vema" yazılıdır.

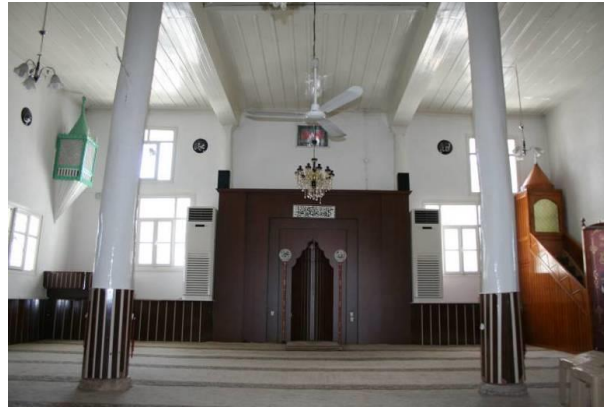
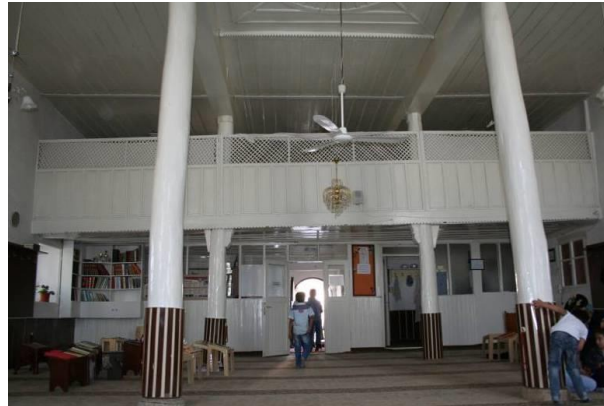
planlı harim, dört ahşap direk ile taşınan düz ahşap tavanla örtülüdür (Görsel 39-40). Tavanın ortasında iç içe dairelerden oluşan kare bir tavan göbeği bulunmaktadır (Görsel 41).

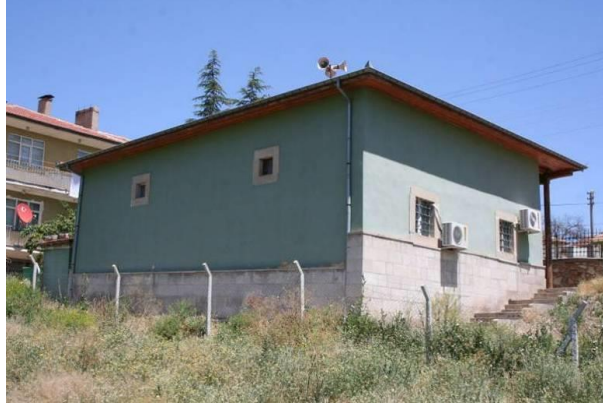
Görsel 45. Caminin Genel Görünüşü.

Günümüzde beden duvarları dışarıdan belli bir seviyeye kadar taş kaplamadır. Kaplamanın üzerindeki bölümler ise çimento harcıyla sıvalı ve boyalı olduğu için inşa malzemesi anlaşılamamaktadır (Görsel 45). Ancak pencere kenarlarında düzgün kesme taş malzeme görülmektedir. Üst örtüde, kadınlar mahfilinde ve taşıyıcı sistemde ahşap kullanılmıştır.

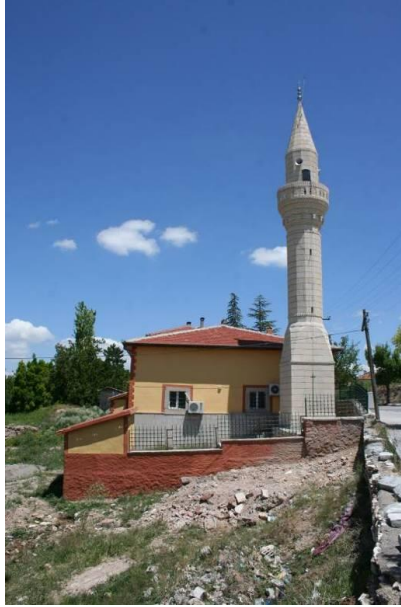
Görsel 46. Caminin Genel Görünüşü ve 2017 Yılında Eklenen Minaresi.

Güney cephesine 2017 yılında tek şerefeli bir minare eklenen yapının güney ve batı cephelerinde ikişer, doğu ve kuzey cephelerinde ise birer adet pencere açıklığı bulunmaktadır (Görsel 46). Yapının yola açılan doğu cephesinde dört adet ahşap direkle taşınan sundurmalı bir son cemaat yeri yer almaktadır. Doğru cephenin kuzey ucunda yuvarlak kemerli kapı açıklığı mevcuttur. Kuzey-güney doğrultuda dikdörtgen planlı harim, ikisi kible duvarına bitişik, dördü serbest altı adet ahşap direkle mihraba dik üç sahına ayrılmıştır (Görsel 47-48). Caminin mihrap, minber ve vaaz kürsüsü yakın zamanda ahşap malzemeyle yenilenmiştir. Harimin kuzeyinde iki
