FİZİKSEL ENGELLİ KULLANICILAR İÇİN EN UYGUN ULAŞIM AKSLARININ ERİŞEBİLİRLİK AÇIDAN İRDELENMESİ: BARTIN KENTİ ÖRNEĞİ

THE INVESTIGATION OF TRANSPORTATION AXES WITH RESPECT TO ACCESSIBILITY FOR PEOPLE HAVING DISABILITIES: THE CASE OF THE BARTIN CITY

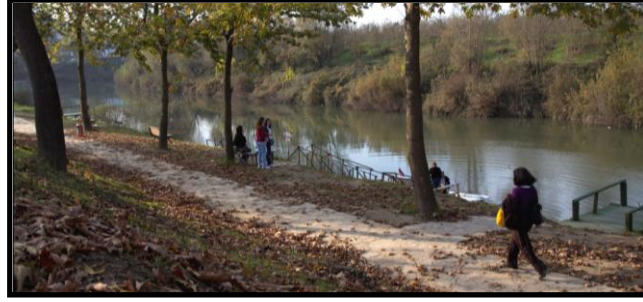
Yalı Boyu Park Alanı engelliler kadar yaşlılar ve çocuklu anneler içinde oldukça uygun rekreasyonel kullanımlar sunmaktadır. Bartın Çayı boyunca devam eden yürüyüş parkurunun engelsiz olması, park alanına girişin düz bir platform ya da uygun bir rampa ile sağlanması, parkın kullanıcılara yeme-içme, fitness, dinlenme, piknik yapma, seyir, salla gezinti ve çocuk oyun alanı gibi imkânlar sunması park kullanıcılarının kullanım sürelerini arttırmaktadır. Yalı Boyu Park Alanı'nın kullanıcılara farklı rekreasyonel kullanımları bir arada sunması, kullanıcı memnuniyetini de olumlu yönde etkilemektedir (Şekil 2, 3).

Şekil 3. Yalı boyu park alanı yürüme parkuru, dinlenme ve seyir alanından bir görünüm (Güney, 2010)

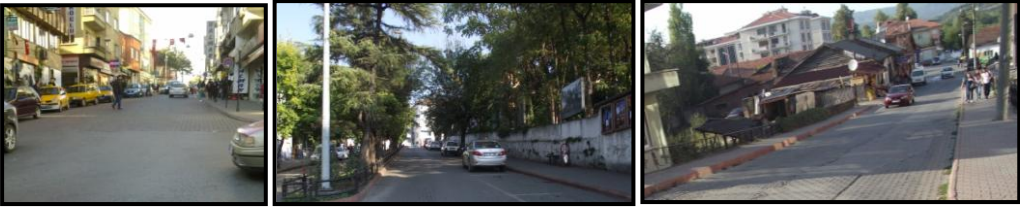
YOLLAR	TESPİT EDİLEN OLUMSUZ KOŞULLARDAN GÖRÜNÜMLER (Mevcut durum) DIŞ MEKAN DÜZENLEMELERİNİN İRDELENMESİ
<p style="text-align: center;">1. YOL (Cumhuriyet Cad., 164. Sok.)</p>

<p>Yalı boyu park alanına en kısa zamanda ulaşım birinci yol güzergâhı ile sağlanabilmektedir. Fakat yolun başlangıç noktasından sonuna kadar dik rampalardan oluşması fiziksel engellilerin kullanımlarını sınırlandırmaktadır. Güzergâhın kullanıcı yoğunluğunun az, kaldırım genişliğinin uygun, taşlarının yeni olması önemli bir avantaj oluşturmasına rağmen kaldırım bağlantılarının olmaması, dik rampaları ve araç kullanımlarının yoğunluğu güzergâhın kullanımını zorlaştırmaktadır.</p>
<p style="text-align: center;">2. YOL (Kırtepe Mah., 163. Sok.)</p>

- Yalı Boyu Park Alanına en kısa sürede ulaşan 1. yol güzergâhının üzerinde bulunan merkez kütüphaneden alt kota sadece fiziksel engelli ve yaşlı kullanıcılar için asansör, tekerlekli sandalye kullanmayan fiziksel engelliler içinde rampanın başından sonuna doğru yapılacak dinlenme noktaları korkuluk sistemleri ile desteklenerek insanların 1. yol güzergâhını rahat kullanabilmeleri sağlanabilir.

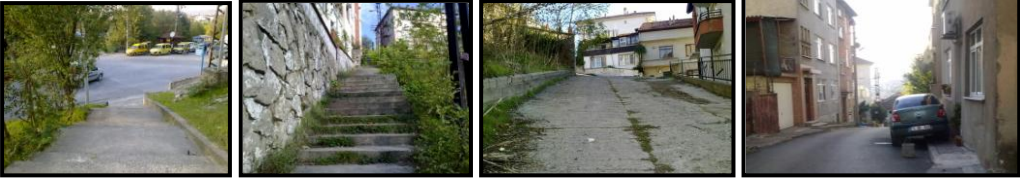
<p>Oldukça eğimli ve merdivenli yollardan oluşan ikinci yol güzergâhı yetersiz kaldırımlar ve parke taşlarından oluşmaktadır. Kent merkezine yakın olmasından dolayı bu yol güzergâhı halk tarafından otopark olarak kullanılmaktadır. Ayrıca merdivenlerin oldukça dik ve rampa alternatifi düşünülmeden yapılmış olması yolun başlangıç güzergâhının kullanımını fiziksel engelli kullanıcıları açısından imkansız kılmaktadır.</p>

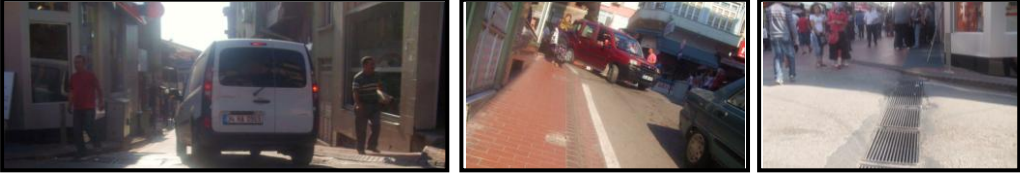
<p style="text-align: center;">3. YOL (Asma Cad.)</p>

<p>Üçüncü yol güzergâhı tek kişinin yürüyebileceği, yoğun trafiğin olduğu, kalabalık ve eğimli bir noktadan başlamaktadır. Başlangıç noktasında kullanılan mazgallar bu durumu daha da güçleştirmektedir. Yayaaların kullanım alanlarına yapılan yanlış araç parkları ve aşınmış kaldırım taşları güzergâh üzerindeki kullanımı zorlaştırmakta geniş kaldırımları ise dükkân ve konut sahipleri tarafından işgal etmesi nedeniyle kaldırımların minimal düzeyde kullanımına neden olmaktadır. Güzergâh üzerindeki ikinci kavşak noktasının tepe üzerinde yer alması karşılıklı gelen araçların birbirini görmesini engellediğinden kullanıcılar içinde büyük bir tehlike oluşturmaktadır. Halk tarafından en çok kullanılan yol aksı olmasına rağmen beklide en çok ihmal edilenidir. Bu duruma kaldırım taşlarının aşınmış olması, kent donatılarının kaldırım üzerinde kullanılması ve kaldırımların tehlikeli bir şekilde bitmesi örnek olarak verilebilir. Yolun devamındaki üçüncü, dördüncü ve beşinci kavşak dikkatli bir şekilde geçilince Yalı Boyu Park Alanına ulaşmaktadır.</p>

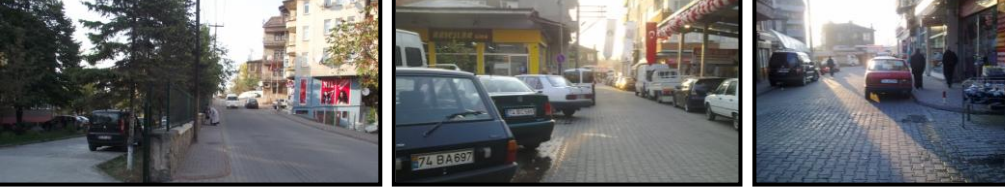
<p>Seçilen yol güzergâhı üzerindeki hamam sokak ve asma köprü arasında karşılaşılan olumsuz koşullara yolun diğer kısımlarında rastlanılmamaktadır. 3., 4., ve 6. yollarla kesişen kısmı hariç donatılar, araçlar, kavşak noktaları ve az eğimli rampalar kullanıcıları çok fazla zorlamamaktadır.</p>

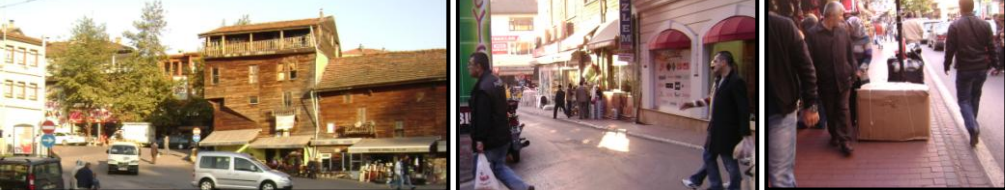
<p>6. YOL (Davut Fırıncıoğlu Cad., 153. Cad)</p>

<p>Seçilen yol güzergâhı çok işlek ve kavşakları kontrolsüzdür. Hafif eğimler ve rampalardan oluşan bu yol güzergâhı kullanışlı gözükse de yoğun araç trafiği kullanıcıyı oldukça zorlamaktadır. Kullanıcı bu yol güzergâhı seçildiğinde Yalı boyu park alanına varış süresi uzamaktadır. Fakat şehir merkezindeki kullanıcı yoğunluğu Kemer Köprü'yu geçtikten sonra azalmaktadır. Yolun sonuna doğru rampalar ve kaldırım taşlarının kalitesi dışında pek bir engelle karşılaşmamaktadır.</p>
<p>7. YOL (Pıryanclar Cad., Topcu Konağı Cad., Iskele Cad.)</p>
