# Osmaneli Mimarlık Mirası Üzerine Bir İnceleme

## A Study on The Osmaneli Architectural Heritage

Yapılan çalışmada dört adet sivil mimarlık örneği ile iki adet anıtsal dini yapı ve bir ticari yapı incelenmiştir. İncelenen mimarlık örnekleri çalışmanın yapıldığı tarih itibarıyla farklı yapısal durumlarda bulunmaktadır. Bu yapılardan bir tanesi bugüne ulaşamamış, diğer yapılar ise; kullanılamaz, restorasyon aşamasında ya da restorasyonu yapılmış durumdadırlar.

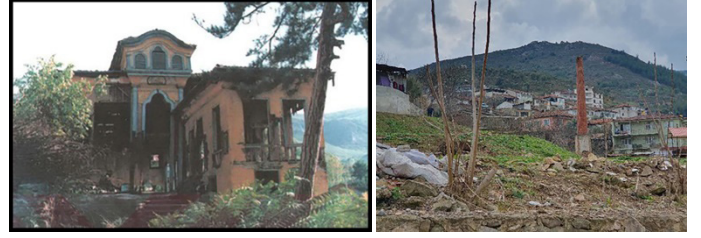
**Görsel 1.**

Osmaneli ilçesinde ipekböcekçiliği faaliyetlerinin yoğun bir şekilde yapıldığının bir başka göstergesi ise 1960'lı yıllara kadar burada bulunan ve üretim yapan ipek fabrikasıdır. Osmaneli 'de bulunan bu fabrika 1965 yılına kadar üretim faaliyetlerini sürdürmüştür. Kesin olarak bilinmemesine rağmen üretim maliyetlerindeki artışlar ve işçilerle ilgili sorunların fabrikanın kapanmasına neden olduğu düşünülmektedir (Akkayan, 1990). Fabrikanın kapatılmasının ardından bakımsız kalan yapının taşıyıcı sistemleri ve üst örtüsü zarar görmüş, 1994 yılında ise yıkılmıştır (Pamir, 1993). Günümüzde ise fabrika yapısından sadece tuğla bacası geriye kalmıştır (Görsel 1).

*Solda Osmaneli İpek fabrikası (Pamir, 1993), Sağda Osmaneli İpek Fabrikasından geriye kalan baca yapısı (Batuhan Doğan Arşivi, 2024)*

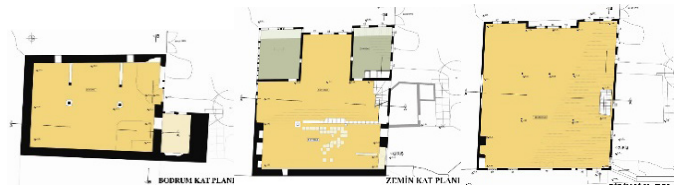
### Görsel 3.

Zemin katın eğime oturan bölümünde taşlık olarak adlandırılan mekâna doğrudan bahçeden giriş sağlanmakta ve girişin karşındaki batı duvarında bir ocak nişi bulunmaktadır. Günlük yemek pişirme, yeme-içme faaliyetleri burada gerçekleşmektedir. Taşlığın manzaraya bakan yönünde ortada sofa olmak üzere iki yanda cepheden çıkma yapacak biçimde simetrik olarak yerleştirilmiş odalar yer almaktadır. Girişin sağında odanın köşesinde üst kata çıkış sağlayan L biçiminde iki kollu ahşap bir merdiven bulunmaktadır (Görsel 3).

*Ellezler Konağı Plan Rölöve Çizimleri (Ünal, 2007)*

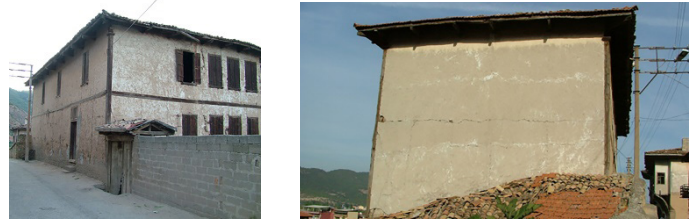
#### Görsel 7.

Yapı terk edilmiş durumdadır. Yapılan saha çalışmasında yapının ve bahçenin girişleri kapatılmıştır ve içine girilememektedir (Görsel 7,8).

Yapıya ait eski görseller (Ünal, 2007)

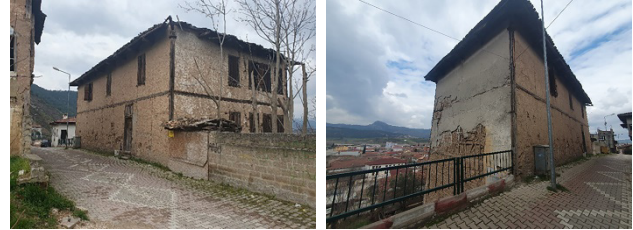
#### Görsel 8.

ler saman kıtıklı çamur siva üzeri beyaz kireç badana ile kaplıdır. Mevcut durumda sıvalarda ve kerpiç dolgu malzemesinde yer yer malzeme kayıpları ve badanalı yüzeylerin ise neredeyse tamamen döküldüğü gözlemlenmiştir.

Yapıya ait güncel görseller (Batuhan Doğan Arşivi, 2024)

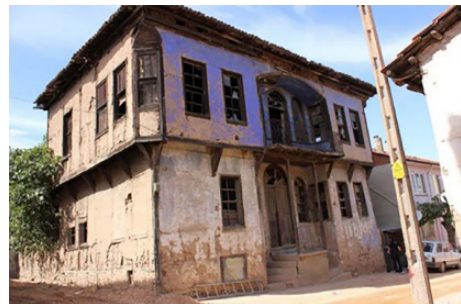
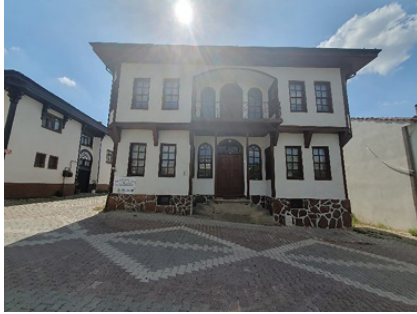
Yapı simetrik özellik göstermektedir. Birinci katta yapıda bulunan çıkma yapının üç cephesinde de oda boyunca devam etmektedir. Bu çıkmaların köşeleri pahlıdır. Giriş ve üzerindeki balkon bölümü hariç yapının pencere açıklıkları dikdörtgen formundadır. Yapıya ait eski görseller incelendiğinde birinci kat pencerelerinde ahşap kepenkler bulunduğu görülmektedir. Bu ahşap kepenkler ise genellikle ipekböcekçiliği yapılan mekânların nem ve sıcaklık dengesini sağlamak için önemlidir. Ahşap karkas ve hımış kullanılarak inşa edilen yapının cepheleri sıvalıdır.

**Görsel 9.**  
Solda yapının eski durumuna ait bir görsel (Gündoğdu, 2014), Sağda yapının güncel durumu (Batuhan Doğan Arşivi, 2024)

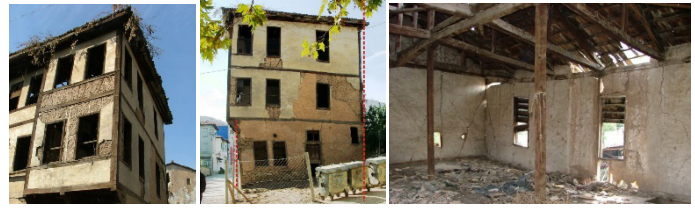
Konağa bitişik olarak inşa edilen ek yapı konağın strüktüründe bozulmalara neden olmuş ve yapının şakülden kaymasına neden olmuştur (Görsel 11).

**Görsel 11.**  
Cebecioğlu Konağına ait görseller (Ünal, 2007)

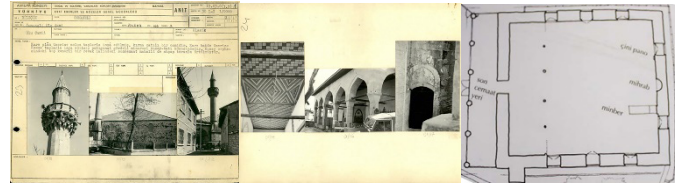
**Görsel 12.**  
Solda Rüstem Paşa Cami tescil fişi (Eskişehir Kültür Varlıklarını Koruma Bölge Kurulu), sağda Rüstem Paşa Cami Plan çizimi (Uluengin ve Saatçi, 2009)

Dört omuz ahşap kırma çatısı olan cami, son cemaat yeri hariç 19.20m x 20.94m olup, son cemaat mahali basık sivri kemerli beş açıklığa sahiptir. Ortadaki kemeri daha yüksek ve daha geçiş olan bu mekânın üzeri kafesli ve baklava deseni oluşturacak biçimde düz çitallı ahşap tavan olup kalem işi boyalarla renklendirilmiştir (Görsel 13). Son cemaat yerinde girişin sağında bir ve solunda bir adet olacak şekilde iki niş bulunmaktadır. Giriş kapısı ve nişler arasında ise birer pencere görülmektedir. Yapı sıvasızdır.

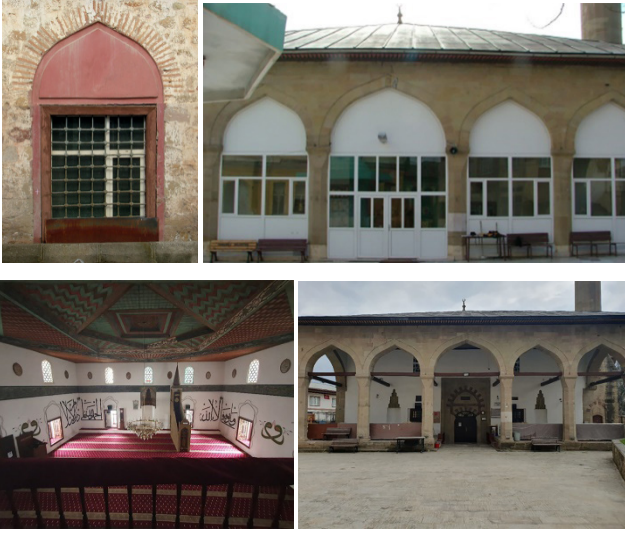
Caminin son cemaat mahali bir dönem camekanla kapatılmış ise de yapılan restorasyon çalışmalarında özgün haline döndürülmüştür. Yapıya ait eski görseller incelendiğinde yapının zemin katında bulunan pencerelerinde kemer ile arasında kalan açıklıklara müdahale edilmiştir. Bu açıklıklar tuğla ile örülmüştür.

Ayrıca yapılan incelemelerde cami avlusunda önceden bir şadırvan bulunduğu bilgisine ulaşılmıştır. Bu şadırvan ilerleyen dönemde kaldırılmış yapı ile avlu arasındaki kot ilişkisinde de değişiklik yapılmıştır. Yapının iç mekânında büyük bir değişiklik olmamış, mümkün olduğunca aslına uygun olarak korunmaya çalışılmıştır. (Görsel 13)

**Görsel 13.** Üstte Rüstem Paşa Cami eski görseli (Ünal, 2007), Altta Caminin güncel hali (Batuhan Doğan Arşivi, 2024)
