# Erzurum Merkez Çortan Camii ve 2020-2021 Yılları Restorasyonu

## Erzurum Central Çortan Mosque and 2020-2021 Restoration

Bayram ÇELİK<sup>1</sup>

Gülten GÜLTEPE<sup>2</sup>

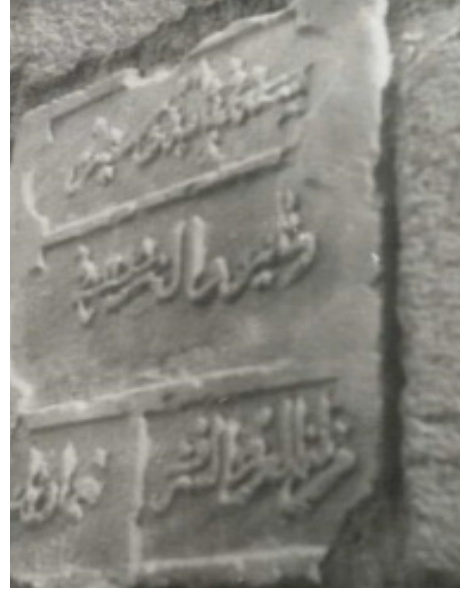
#### Görsel 1.

Çortan Camisine ait taş kitabe (VGM Arşivi)

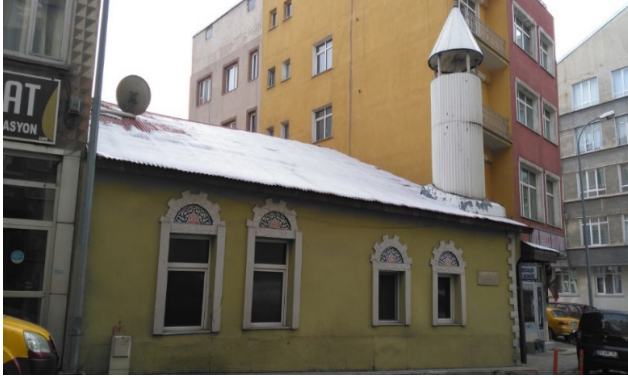
## Görsel 2.

Caminin son restorasyonundan önceki durumu özgün olmayıp yapılan müdahalelerle mimari özellikleri ve cephe düzeni bir hayli değişmiş, özgün yapısını büyük oranda kaybetmiştir (Görsel 2). Ancak Erzurum Kültür Varlıklarını Koruma Bölge Kurulu'nda yer alan belgelerdeki eski fotoğraflarda caminin eski ve özgün yapısını görmek mümkündür. Caminin güney tarafında yapıdan ayrı olarak düzenlenmiş mekânlara ve bahçe bölümüne yer verilmiştir. Bu bölüme caminin batı bölümündeki geçiş holünden ulaşılmaktadır. Bu mekânların özgün bir yapısı olmayıp ihtiyaca göre şekillendiği anlaşılmaktadır.

*Çortan Camii, kuzey cephe ve minareden görünüm, restorasyon öncesi (VGM Arşivi)*

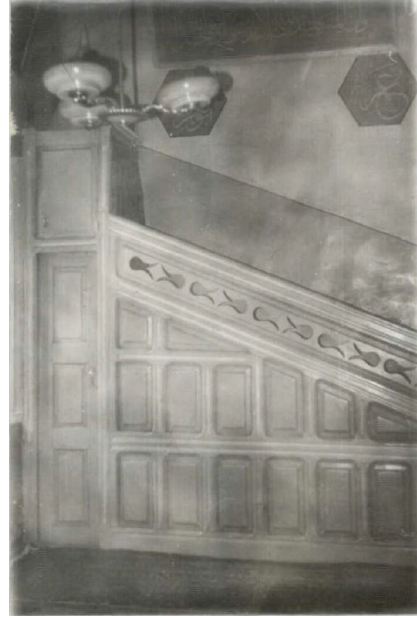
#### Görsel 5.

Çortan Camii Minberden görünüm, 1976 yılı fotoğrafı (VGM Arşivi)

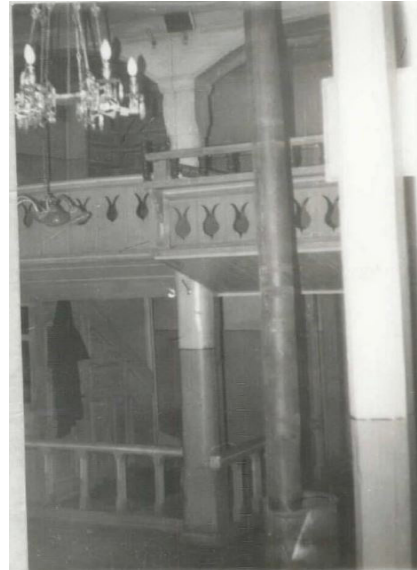
#### Görsel 6.

Çortan Camii Mahfiliden görünüm, 1976 yılı fotoğrafı (VGM Arşivi)

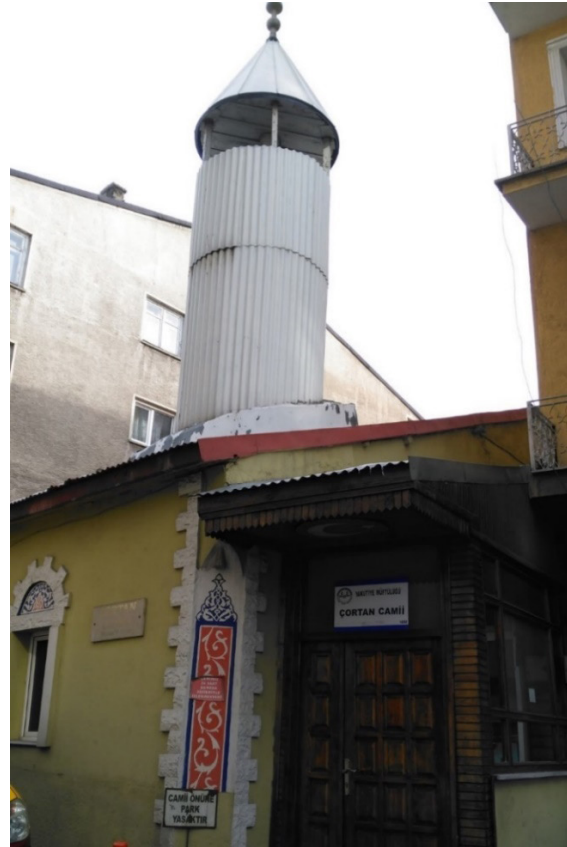
### Görsel 7.

Caminin minaresi son cemaat yerinin kuzeybatı köşesinde beden duvarları üzerinde yükselmektedir. Minare tek şerefeli olup ortada kalın ve silindirik uzunca bir ahşap direğin etrafında spiral şekilde yukarı doğru çıkan merdivenlerden oluşmaktadır. Silindirik gövde ve merdivenler dış tarafta saca kaplanmıştır. Silindirik şekilde tasarlanan gövdenin yukarısında yer alan şerefe gövdeden biraz daha taşırılmış şekilde yapılmıştır. Şerefenin üzerinde yer alan petek yan tarafları açık şekilde olup üzeri sivri bir külah ile örtülmüştür (Görsel 7).

Çortan Camii Minaresi, Restorasyon öncesi (VGM Arşivi)

- Mevcut minarenin sökülmesi, yapılacak olan sökümün her aşamasında teknik elemanların değerlendirilmesi alınacaktır.

Çatıya kadar olan merdivenler taş basamak olarak korunacak. Böyle basamak yoksa bu basamaklar çatıya kadar taş basamak yapılacaktır. Çatıdan sonra mevcut seren direği etrafına suya dayanıklı ahşaptan demir kasnaklı basamak yapılacaktır. Minare gövde petek şerefe ve külahta suya dayanıklı ahşap deck kullanılacaktır. Külah kurşun kaplama olacak. Gövde petek külah ve şerefe taşıyıcısı demir olacak tüm demir aksam boya yapılacaktır.

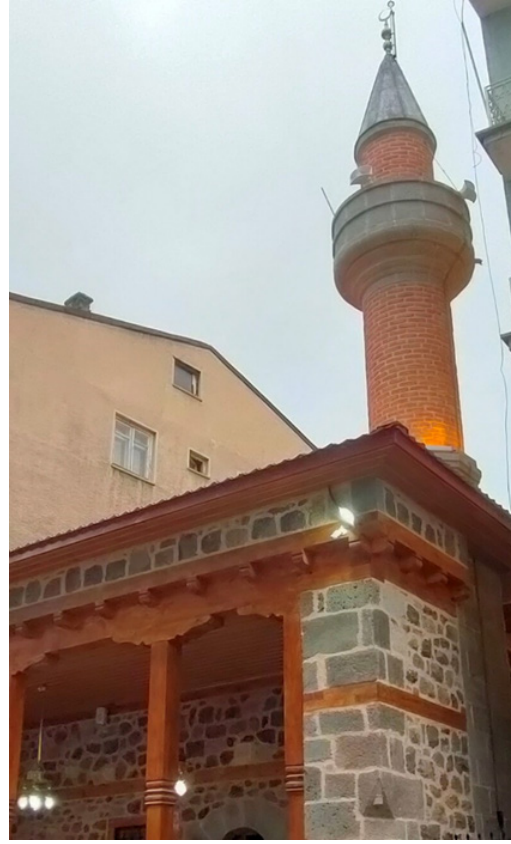
#### Görsel 8.

Çortan Camii Minaresi, Restorasyon Sonrası (VGM Arşivi)

- Cami harim duvarları ve sıvaları tamamlandı.
- Minare korkuluk, seren, külah ve kurşun imatları yapılarak tuğla kısımların derzleri tamamlandı.
- Harimde bulunan ahşap sütunların dolgusu yapıldı.

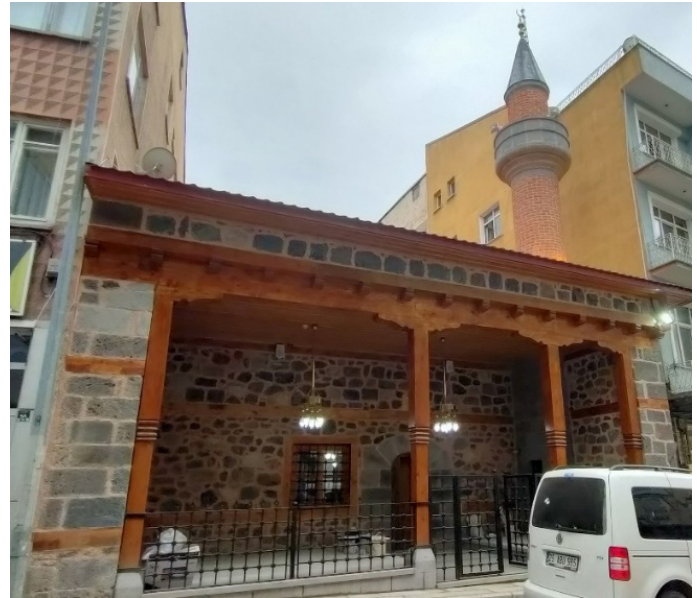
**Görsel 9.**

Caminin kuzey cephesi orijinal cephe formundan çok uzak durumda iken restorasyon sonrasında orijinal haline getirilmiştir. Restorasyon öncesinde ise bu cephe ön kısımdaki sokağa açılmakta ve diğer cephelere göre mimari olarak daha hareketlidir. Eski fotoğraflarda caminin ana kapısının bu cephede yer aldığı görülmektedir (Görsel 3). Ancak restorasyon öncesindeki mimari planda bu kapı pencere açıklığına çevrilmiştir. Buna göre kuzey cephede dört adet pencere olup ikisi doğu köşede ikisi de batı köşeye yakın olarak yapılmıştır.

Çortan Camii Kuzey Cephe, Restorasyon Sonrası (VGM Arşivi)

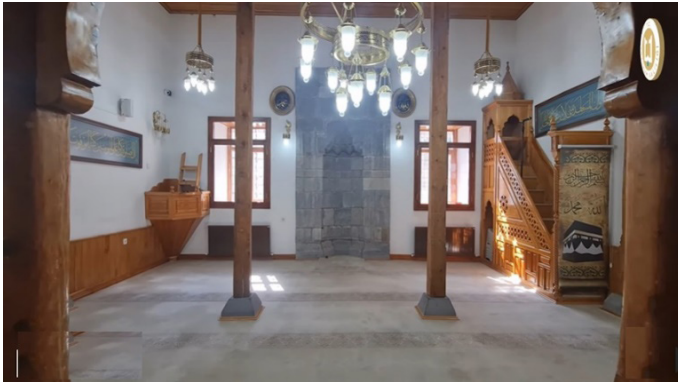
#### Görsel 10.

Çortan Camii Harimden Görünüm, Restorasyon Sonrası (VGM Arşivi)
