## CEZAYİR'DE OSMANLI DÖNEMİNE AİT BİR ESER: KASBAH BERRANİ CAMİİ\*

**Fatih KUYUCUOĞLU\*\***

### An Ottoman Era Monument in Algeria: Kasbah Berrani Mosque

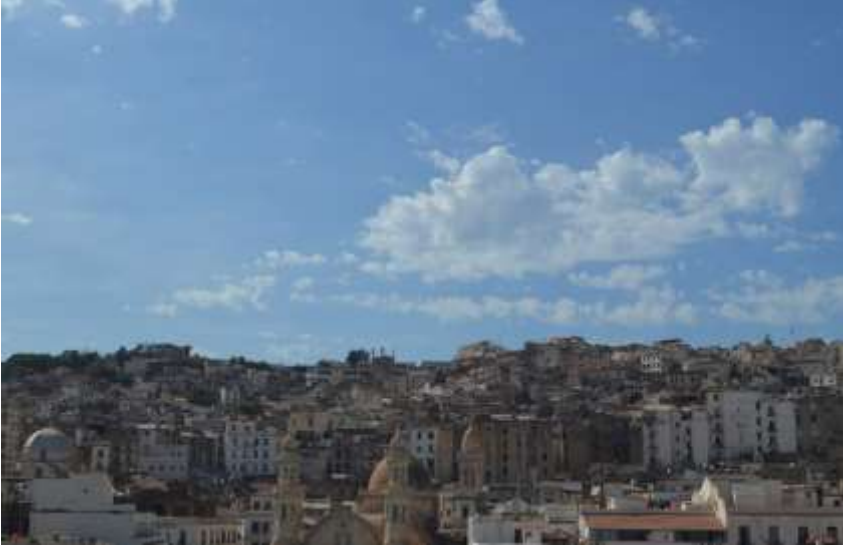
**Fotoğraf 1.** Sahildeki Yeni Camii minaresinden tarihi Kasbah Bölgesine kuzeyden bakış.

Kasbah denilen bölge, günümüzde başkent Cezayir'de bulunan ve tarihi kent dokusunun merkezini oluşturan bir tepe üzerine konumlanmıştır (Fotoğraf 1-2). Kale, kuzeyde sahil şeridinden güneye doğru devam eden yamacın en yüksek noktasına kurulmuştur. Dönemin yönetim merkezini (sarayı) içinde barındıran iç kale (ahmedek) ve onu dıştan kuşatarak sahil şeridine kadar uzanan dış surlar, şehir merkezini oluşturur (Fotoğraf 3). Bu bölgeye dönemin ihtiyaçlarına göre inşa edilen yapıların bazıları günümüze kadar ulaşabilmiştir. Bunlar çarşı, dükkân, konut, balıkhane, liman, cami, hamam, askeri kışla, saray, çeşme, türbe gibi farklı türde yapılardır. İç kale ise bey sarayı, cami, tophane, hamam, kışla, barınaklar, mescit ve çeşme gibi unsurların bulunduğu bir yaşam merkezidir (Fotoğraf 4). Aynı zamanda devletin idare merkezi ve beyin ikametgahı olan iç kale, bu bölgenin çekirdeğini (merkezini) teşkil eder (Dursun, 1993, ss. 497-499).

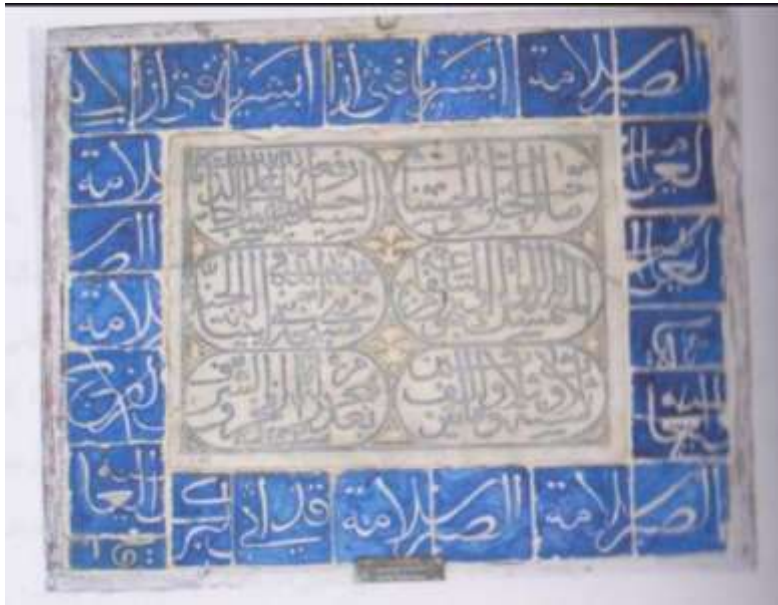
**Fotoğraf 5.** Berrani Camii kitabesi (erişim tarihi 10.11.2023).

Yapının 1818 yılı yazılı iki adet kitabesi günümüze ulaşmıştır. İlk kitabesi enine dikdörtgen mermer bir levha üzerine altı kartuş şeklinde nesih hat ile Arapça

yazılıdır. Kitabe metninde “Hayır ve hasenat sahibi es-Seyyid Hüseyin Paşa, - Allah onu en yüce derecelere yükseltsin- (ahirette) Livâu’l-hamd sancağına sahip olan ve şefaate edecek olan Hazret-i Muhammed’in (s.a.v.) şu sözüne sıkıca sarılmıştır: Kim Allah için bir mescid binâ ederse Allah da ona cennette bir ev yapacaktır. Sene: iftihar ve şeref sahibi (Hazreti Muhammed’in) hicretinin 1233’üncü senesi” yazar (Tütüncü, 2013, ss. 347-348). Kitabe metni, mermer levhanın ortasındaki yine enine dikdörtgen ikinci bir panonun içeresine alt ve üst kenarları uzun, yan kenarları oval biçimlenen ince profillerle sınırlandırılmış iki sütun ve üç satır halinde işlenmiştir. Metnin etrafı da kare ve dikdörtgen küçük levhalar halinde kesilmiş mavi zemin üzerine beyaz renkli harflerle “Sabır selamettir. Müjdele ey delikanlı! Sevinç illa ki gelecektir” yazan çinili bir şeritle çerçevelenmiştir (Fotoğraf 5), (Tütüncü, 2013, s. 348). Daha önce batı cephedeki kapı açıklığının yukarısında yer almakla birlikte (Fotoğraf 6), günümüzde Cezayir Ulusal Eski Eserler ve İslam Sanatları Müzesine kaldırılmış olan ikinci bir kitabesi de ilk kitabeyle aynı içeriğe ve görünüme sahiptir (Fotoğraf 7).

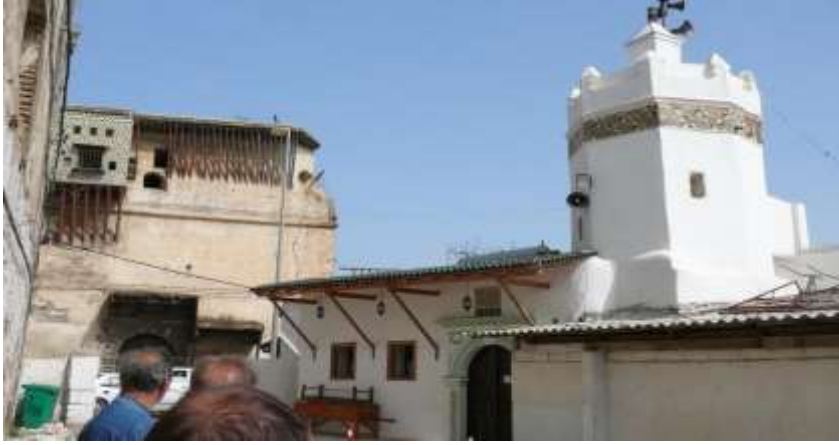
**Fotoğraf 6.** Berrani Camii güneybatı cepheden genel görünüş, Kaynak: 10.11.2023 tarihinde

Güneybatı cephede minare kaidesinin hemen kuzeybatı yanında harim ile irtibatı sağlamak üzere yerleştirilmiş bir giriş ünitesi yer almaktadır. Bu giriş ünitesi kuzeydoğu-güneybatı yönünde dikdörtgen planlı, üzeri kirişleme ahşap tavanlı küçük bir hacimden ibarettir. Giriş ünitesi ile kapı açıklığı tamamen beyaz mermer malzemelidir ve boyuna dikdörtgen bir kütle şeklinde düzenlenmiştir (Fotoğraf 16). Kapı, iki yanda duvara bitişik kare kesitli birer ayağa oturan yarım daire kemerli bir açıklığa sahiptir. Ayakların cephe yüzeyinden taşkın başlık ve kaideleri iki kademelidir ve profilli silmelerle hareketlendirilmiştir. Kemer ile ayak yüzeyleri ince profillerle konturlanan madalyonlar içerisinde çiçek kabartmaları ile bezenmiştir. Her bir madalyon ince birer şeritle birbirine bağlanarak düğümlenmiştir. Madalyonların arasındaki yüzeylerde boş kalmayacak şekilde yapraklarla dolgulanmıştır. Hem kemer de hem de ayaklardaki bu süsleme kompozisyonu ince silmelerle çerçevelenmiştir. Kapının üst kenarı iki kademeli bir tepelikle taçlandırılmıştır. Tepeliğin ilk ve üst kademesi aşağı doğru daralan ince silmelerden oluşmaktadır. Alttaki kademe üst kenarı fistolu alt kenarı ise inci dizisinden oluşan ince bir şeritle sınırlandırılmış düz yüzeyli geniş bir silme şeklindedir. Kemer ile bu tepeliği tam eksende birbirine bağlayacak şekilde yerleştirilmiş büyük bir kilit taşı dikkat çekmektedir. Yüzeyden taşkın kilit taşına ucu aşağı doğru yönelen yüksek kabartmalı bir akant işlenmiştir. Kilit taşının üst kenarı yine ince silmelerden ibaret küçük bir tepelikle vurgulanmıştır. Kemer köşeliklerinde süsleme kompozisyonuna zenginlik katacak şekilde simetrik konumla işlenmiş birer hilal motifi görülmektedir (Fotoğraf 17). Kapının bu kadar süslü olması kaleye yönelmesinden ve kaleden camiye girişin bu kapıdan sağlamasından kaynaklanmaktadır. Günümüzde Cezayir Ulusal Eski Eserler ve İslam Sanatları Müzesinde yer alan çini kitabelerden biri vaktiyle bu kapı üzerinde bulunmaktaydı (Fotoğraf 6).

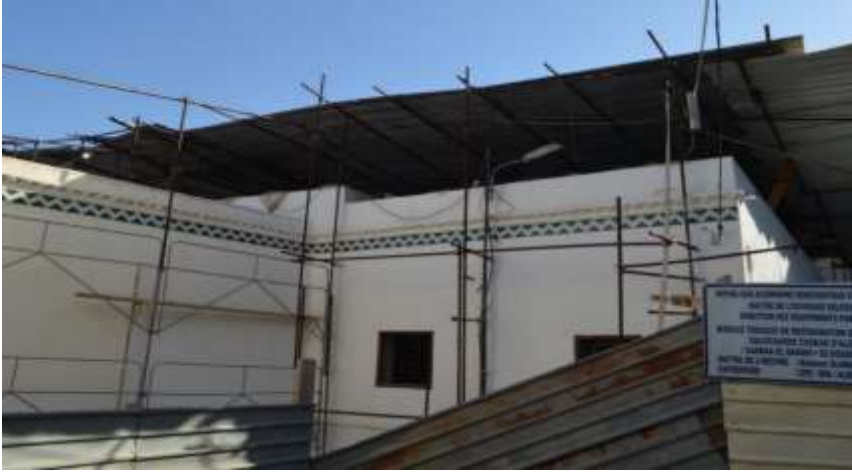
**Fotoğraf 8.** Berrani Camii kuzeydoğu cepheden detay<sup>4</sup>.

Kuzeydoğu cephe kot farkından dolayı iki katlı düzenlenmiş, alt kat mekanlara girişler bu cephede yer almaktadır. Cephenin üst kenarına yakın bir konumla yeşil-beyaz renkli küçük dikdörtgen çini levhalarla oluşturulmuş zikzakların meydana getirdiği ince yatay bir kuşak görülür. Bu kuşağın hemen üst kenarı ince düz bir silmeyle sınırlandırılmış ve bunun da yukarısına tuğlaların sivri köşeleri dışa gelecek şekilde yüzeyden taşkın ve yatay yerleştirilmesiyle bir kirpi saçak (testere dişi) dizisi oluşturulmuştur. Cephe boyunca devam eden kirpi saçak ve renkli çini dizisi cepheye hareketlilik kazandıran plastik bir unsur olarak sadece bu cephede dikkati çeker. Bu kompozisyonun sadece kuzeydoğu cephede kullanılmasının nedeni yapının denize bakan cephesi olması ve alt kattaki barınma ünitelerine girişlerin buradan sağlanması dolayısı ile insanların ilgisinin burada yoğunlaşmasından kaynaklanmaktadır (Fotoğraf 8).

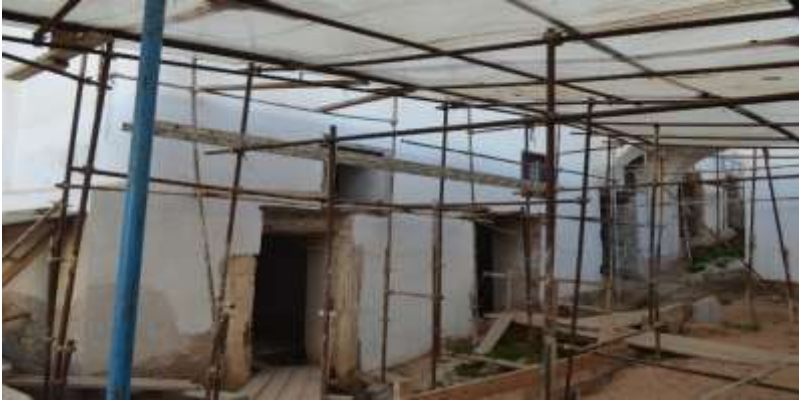
**Fotoğraf 9.** Berrani Camii alt katta bulunan hücrelerin giriş kapı ve pencerelerinden detay.

Cephenin alt seviyesinde tonoz örtülü dikdörtgen planlı barınma ünitelerine geçişi sağlayan beş kapı mevcuttur. Kapılar her biri yaklaşık eş büyüklükte boyuna dikdörtgen basit birer açıklıktır ve tuğla örgülü sövelere sahiptir (Fotoğraf 9). Kapı açıklıklarının yukarısında kuzeydoğudaki kapıdan itibaren yan yana sıralanan boyuna dikdörtgen küçük üç pencere açıklığı yer almaktadır. Alt kademeyi oluşturan bu kütle, düz yüzeyli ince bir silmeyle sınırlandırılmıştır. Harim kütleline ait ikinci katta toplam beş pencere açıklığı mevcuttur. Pencerelerden üçü cepheden taşıntılı giriş kütleinin güneydoğu yanında ikisi ise kuzeybatı yanında yer almaktadır. Kapıların tamamı boyuna dikdörtgen birer açıklığa sahip olmakla birlikte kuzeybatı yandakiler daha küçük boyutludur (Fotoğraf 10-11).

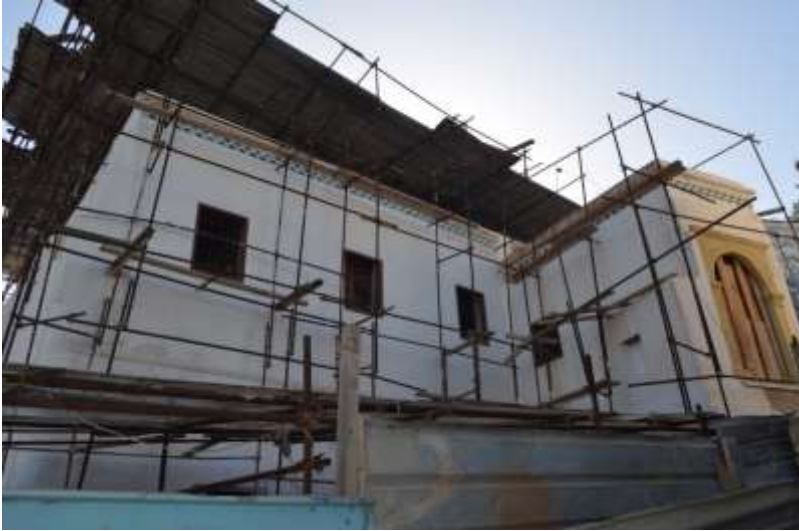
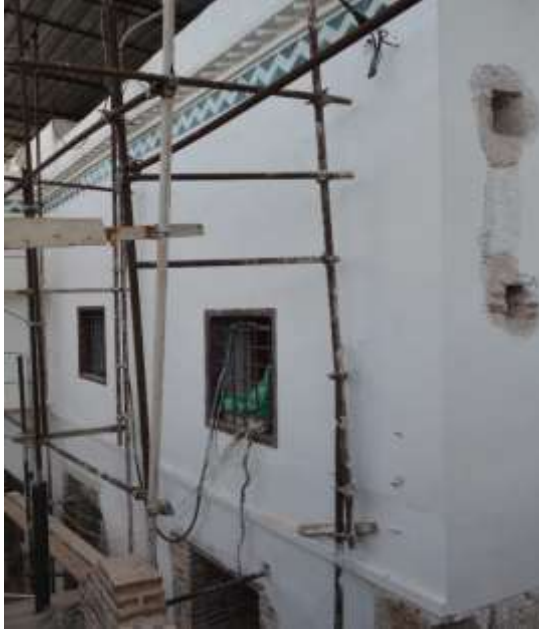
**Fotoğraf 10.** Kuzeydoğu cephedeki pencerelerden detay.

**Fotoğraf 11.** Kuzeydoğu cephe

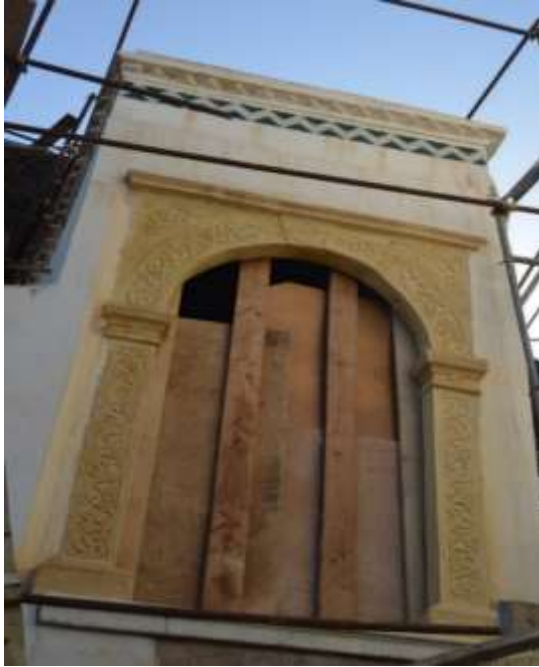
**Fotoğraf 12.** Berrani Camii kuzeydoğu kapıdan detay

yarım daire kemerli büyük bir kapı açıklığı mevcuttur. Kemer, iki yanda profilli başlıklara ve kaidelere sahip birer ayağa oturmaktadır. Üst kenarı profilli silmelerden ibaret bir saçakla sınırlandırılmıştır. Kapı kütesinin ayak, kemer ve kemer köşeliklerindeki bütün yüzeyler oyularak kabartılmış süsleme programına sahiptir. Süslemenin esasını kıvrım dal ve yapraklardan oluşan bitkisel motifler teşkil eder. Ayaklardaki süslemeler bordürlerin üst kenarında birer palmetle son bulur. Ayrıca başlıkların ön yüzlerinde küçük birer rozet ile başlık silmesinin alt kenarında, burmalı bir silme görülmektedir. Kemer kilit taşına altı kollu yıldız çiçeği ile bunun hemen altına da ince profillerle konturlanan bir hilal yerleştirilerek adeta ay-yıldız tasviri işlenmiştir. Süsleme kompozisyonları ince profillerle çerçevelenmiştir (Fotoğraf 12).

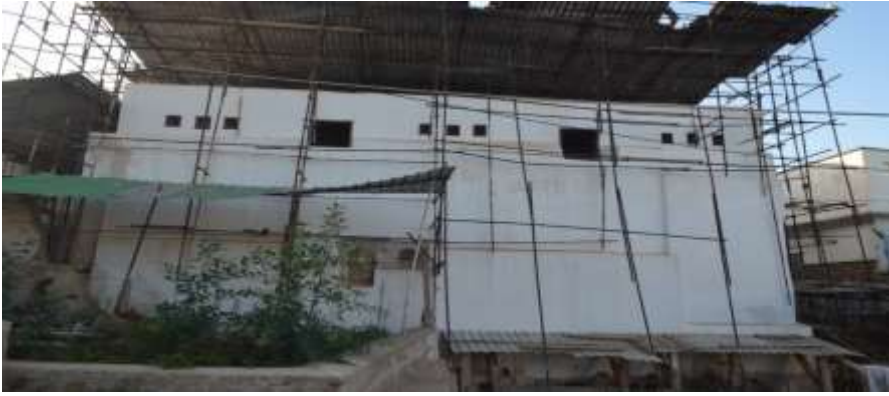
**Fotoğraf 13.** Berrani Camii güneydoğu cepheden detay

Güneydoğu cephe daha sade bir görünüşe sahiptir (Fotoğraf 13). Cephe, zeminden yarıya kadar yükselen ve sonradan örüldüğü anlaşılan kalın bir duvarla desteklenmiştir. Cephe yüzeyinde farklı yerlerde eklenen duvar çıkıntıları ve nişler görülür. Duvarı desteklemek için yapıldığı anlaşılan bu asimetrik eklentiler yüzeyde farklılık gösterir. Duvarın alt seviyesinde düzensiz aralıklarla yerleştirilmiş ve fonksiyonları tam olarak belirlenemeyen basit küçük nişler dikkat çekmektedir. Çatı seviyesine yakın konumla yerleştirilmiş tamamı boyuna dikdörtgen dokuz küçük ve iki büyük pencere mevcuttur. İki büyük pencere cephe aksına göre simetrik konumlandırılmıştır. Küçük pencereler ise duvar kenarları ile bu büyük pencereler arasına üçerli olarak simetrik düzenle açılmıştır. Pencerelerin üst kenarları aynı hizada sıralanmıştır.

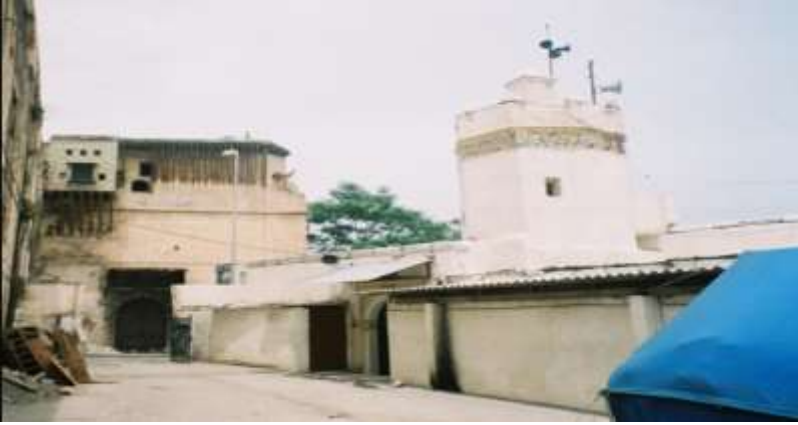
**Fotoğraf 14.** Güneybatı cepheden genel görünüş, (erişim tarihi 10.11.23).  
[https://upload.wikimedia.org/wikipedia/ar/1/1e/Vue\\_Casbah\\_Berrani\\_Mosque\\_50.JPG](https://upload.wikimedia.org/wikipedia/ar/1/1e/Vue_Casbah_Berrani_Mosque_50.JPG)

Güneybatı cephe, görünüş itibarı ile kuzeydoğu cepheyle benzer özellikler sergilemekle birlikte kot farkından dolayı alt kata ait pencere ya da kapı bulunmamaktadır. Bu cephe aynı zamanda kalenin giriş kapısı ile karşı karşıyadır. Cephenin eksenine yaklaşık konumla kare planlı minare kütlesi yer almaktadır. Kütleden itibaren cephede bir kademelenme meydana gelmiştir (Fotoğraf 14). Sıvasız yüzeylerden görülebildiği kadarıyla kesme taş malzemeli olduğu anlaşılan kütle, cami ana külesinden daha yüksek bir gövdeye sahiptir. Mevcut durumdan anlaşıldığı kadarıyla esasen kaide olan kütle aynı zamanda gövdeyi de teşkil edecek şekilde yükseltilmiş ve üst kenarı basit bir şerefe olarak değerlendirilmiştir. Şerefe kısmı sekizgen planla tasarlanmış ve korkulukları tuğla ile örülmüştür (Fotoğraf 15). Günümüzde yer yer dökülen ve restorasyon nedeniyle üzeri kapatılan ancak eski fotoğraflardan varlığı görülen üst seviyede düz bir silmeyle sınırlanan karo çinilerden oluşan pano dizisi minareyi çepeçevre kuşatmıştır. Şerefeye irtibat, çekirdeği ve basamakları taş malzemeli bir merdivenle sağlanmaktadır. Aynı zamanda minare kapısı da harim mekanına açılmaktadır. Şerefenin asli halinde bu şekilde mi tasarlandığı

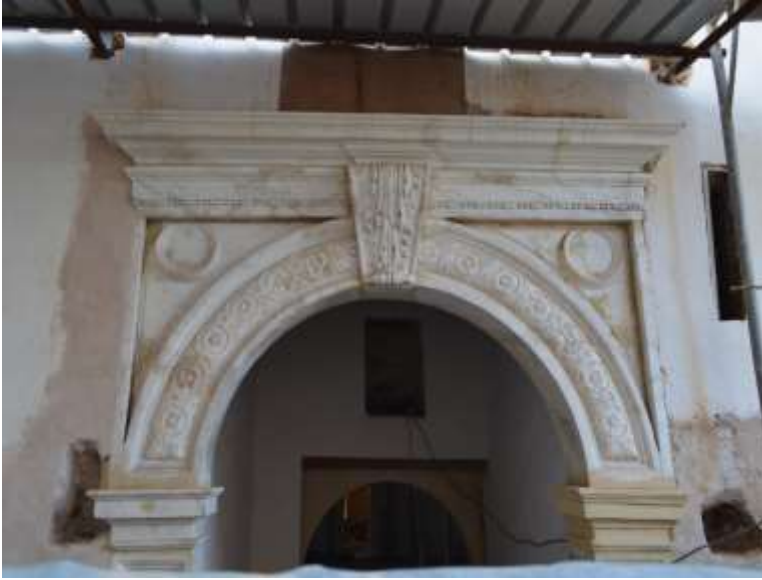
**Fotoğraf 16.** Güneybatı kapısından detay.

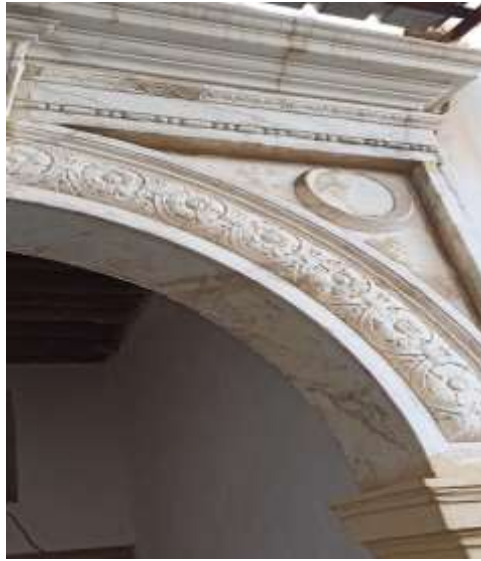
**Fotoğraf 17.** Güneybatı kapısından süsleme detayı

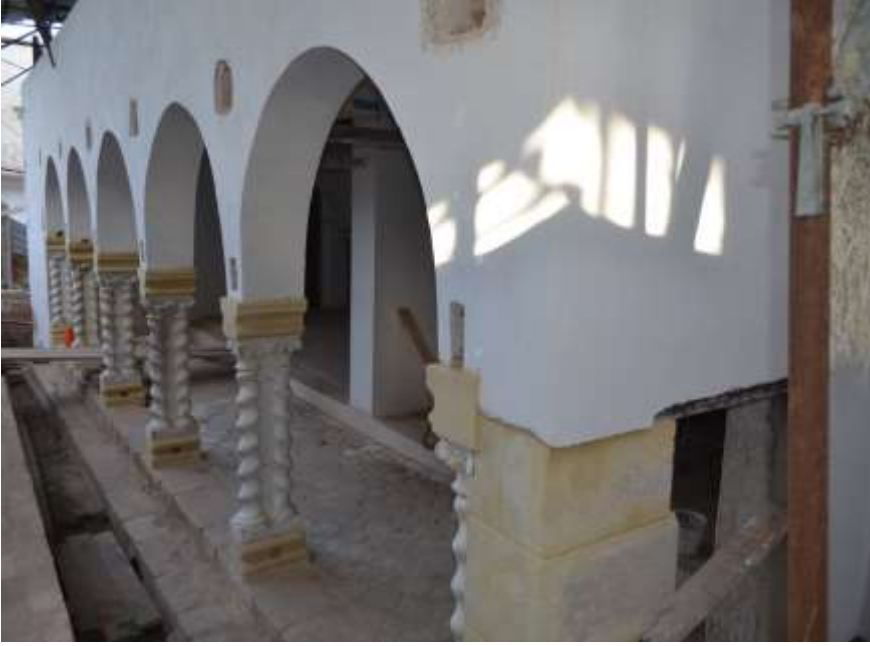
**Fotoğraf 18.** Son cemaat yerinden genel görünüş.

Kuzeybatı cephe, yol nedeniyle kısmen kot altında kalmıştır. Cephe, diğerlerine göre daha hareketlidir. Son cemaat yeri cepheye hâkim konumlu, beş açıklıklı bir revak şeklinde düzenlenmiştir (Fotoğraf 18). Revak, cepheye hâkim konumlu olmakla birlikte doğu kenarı arkasındaki ünitelerden dolayı düz bir duvar

yüzeyi halinde devam eder. Revak, kuzeydoğu ve güneybatı yanlarda duvarlara bitişik birer, arada ise serbest konumlu dört çifte sütuna oturan yarım daire kemerli beş açıklıktan oluşmaktadır. Sütunlar beyaz mermer malzemelidir. Revak kemerlerini taşıyan bu sütunlar, önlü-arkalı birbirine bitişik bir çift halinde ve araları doldurularak yerleştirilmiştir. Gövdeleri burgulu bu sütunlar düz yüzeyli birer kaide ile uçları volütlü kabartmalarla süslü başlıklara sahiptir. Ayrıca kufeki kesme taştan yapılmış, ön ve arka yüzleri düz, doğu ve batı yanları profilli silmelerle hareketlenmiş ikinci birer kaide ve başlık da dikkati çekmektedir (Fotoğraf 19).

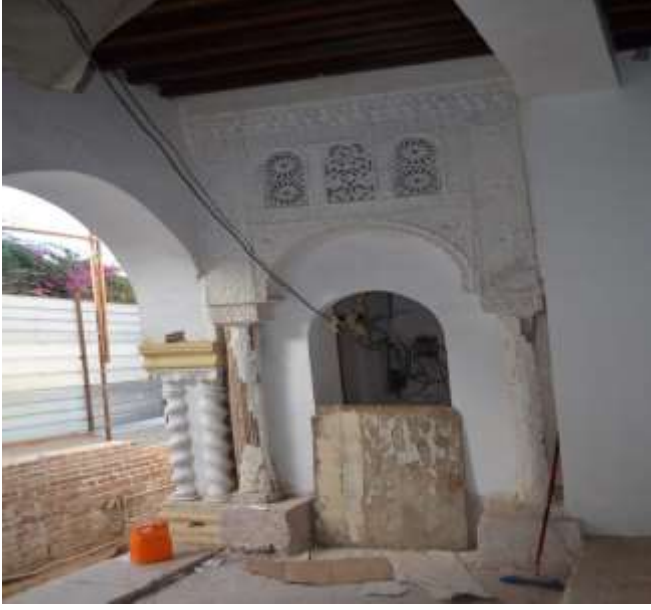
**Fotoğraf 20.** Son cemaat yerindeki kemer kütlesi

Son cemaat yeri kuzeydoğu-güneybatı yönünde dikdörtgen planlı ve üzeri kirişleme ahşap tavanlı bir hacimden ibarettir. Güneybatı duvarında hemen hemen zeminle bitişik, boyuna dikdörtgen bir pencere açıklığı mevcuttur. Bu pencerenin daha önceki fotoğraflardan hareketle sonradan açıldığı rahatlıkla anlaşılabilmektedir. Mekânın güneybatı köşesi kısmen girintilidir. Bunun güneydoğu yanındaki duvar yüzeyinde dikdörtgen kesitli bir niş bulunmaktadır. Son cemaat yerinin kuzeydoğu kenarında, arkadaki küçük odaya irtibat sağlayan yarım daire kesitli küçük bir açıklık bulunur. Bu açıklığın önüne, buna bitişik olmak üzere yarım daire kemerli ve oldukça zengin alçı süslemelere sahip bir kemer kütlesi yerleştirilmiştir (Fotoğraf 20). Yayı zikzaklı yivlerle biçimlendirilen kemer, iki yanda kamış örgülü ve alçı kaplamalı birer sütuna oturmaktadır. Sütunlar mevcut durum itibarı ile çimento harcı kullanılarak yenilenmiş prizmal birer kaideye sahiptir. Başlıklar dahil olmak üzere kemer ve kemerin yukarısındaki tavana kadar yükselen duvar yüzeyinde alçıdan kalıplama tekniğiyle yapılmış yoğun bir bitkisel süsleme programı görülür. Dekoratif kemerin yukarısındaki duvar yüzeyine yan yana sıralanmış yarım daire kemerli üç pano içerisine ajur tekniği kullanılarak yapılmış geometrik ve bitkisel süslemeli şebekeler kompozisyonun ana unsurunu teşkil etmiştir. Bu panolardan ortadaki iri birer palmet ve rumilerden oluşmakta iken yandakilerde altlı üstlü yerleştirilmiş çok kollu büyük birer yıldız motifinden meydana gelir. Sütun başlıkları, kemer, kemer köşelikleri, panolar ve bunların duvarlara bitişen kenarları, yüzeyinde yine çoğunlukla palmet, rumi ve kıvrım dalların yer aldığı bordürlerle çerçevelenmiştir. Kemer köşeliklerine ayrıca merkezi konumla sekiz kollu birer çiçek motifi işlenmiştir. Dekoratif kemerin hemen yukarısında diğerlerinden farklı olarak araları yine bitkisel süslemeli “*Kelime-i tevhid*” yazan bir bordür uzanır. Süsleme programının en üstündeki mukarnaslı bir bordürle duvar sınırlanmıştır (Fotoğraf 21).

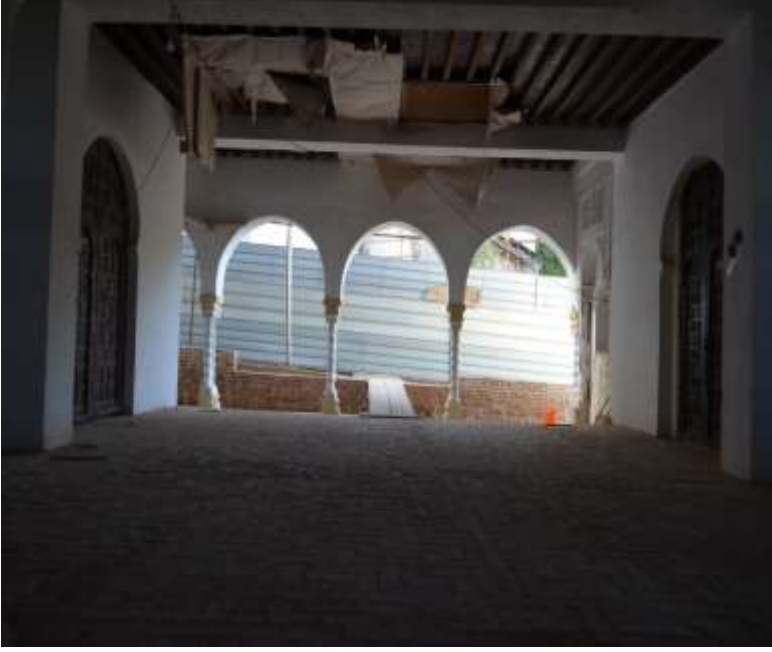
**Fotoğraf 22.** Harimden kuzeybatı bölümüne genel bakış

Son cemaat yerinin kuzeydoğu yanında, dekoratif süslemeli kapı açıklığından geçilen ve muhtemelen cami görevlilerine ait bir oda mevcuttur. Bu oda kare planlı, kirişleme ahşap tavanlı küçük bir mekandır. Kuzeybatı duvarında eksenden güneybatıya kaydırılmış küçük bir niş mevcuttur. Kuzeydoğu duvarının güneydoğu ucunda ise pencere açıklığı yer alır. Duvarlar sıvalı ve beyaz badanalı sade bir görünüşe sahiptir. Son cemaat yeri ile harim mekânı arasında üç bölümlü bir düzenleme mevcuttur. Bu düzenleme içerisinde kuzeydoğu ve güneybatı yanlarda birer oda yer almaktadır (Fotoğraf 22). Odalara çift kanatlı her birinin yüzeyi enine ve boyuna geometrik panolara ayrılmış ahşap bir kapıyla geçiş sağlanır. Panoların yüzeyleri de baklava dilimleriyle hareketlendirilmiştir. Güneybatıdaki odanın kapısı, karşısındakiyle benzer özellikler taşır. Ancak kuzeydoğudaki kapı açıklığının çevresi örüldüğü için daha dardır. Bu odalardan kuzeydoğu kenardaki kuzeybatı-güneydoğu, güneybatı kenardaki ise kuzeydoğu-güneybatı yönünde dikdörtgen planlıdır. Her ikisi de kirişleme ahşap tavanlı bu odalar caminin müstemilatı olarak kullanılmaktadır. Güneybatı yandaki odanın kuzeybatı ve güneydoğu duvarlarında karşılıklı simetrik yerleştirilmiş ikişer kapı mevcuttur. Ayrıca bu odanın güneybatı duvarında iki pencere yer almaktadır. Ortada yer alan, kuzeydoğu-güneybatı yönünde uzanan dikdörtgen planlı bölüm daha büyük bir hacme sahiptir ve esasen harime geçiş ünitesi niteliğindedir. Bu ünitenin kuzeydoğu ve güneybatı köşelerine küçük birer sütun yerleştirilmiştir. Sütunlar silmeli silindirik birer kaide ile uçları volütlü birer sütun başlığına sahiptir. Başlıkların da üzerinde kandillik olarak kullanılması muhtemel ince ikişer levhadan ibaret birer konsol yer almaktadır (Fotoğraf 23). Buradaki boyuna dikdörtgen büyük bir açıklıktan harim mekanına geçilir (Fotoğraf 24).

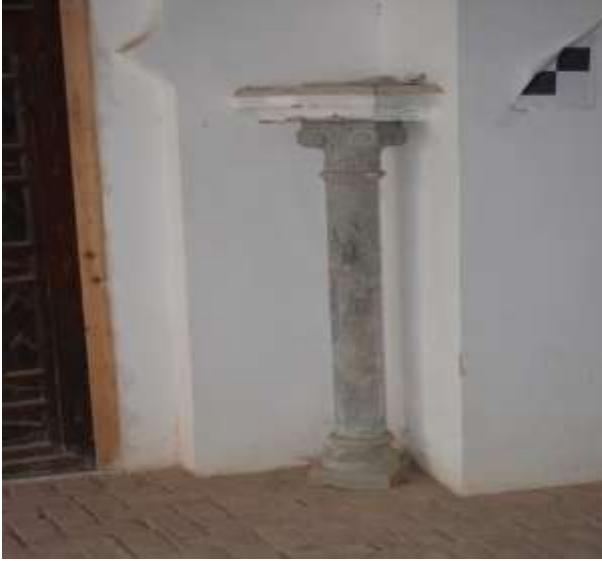
**Fotoğraf 23.** Harime geçiše sağlayayan bölümde bulunan sütunçeden detay

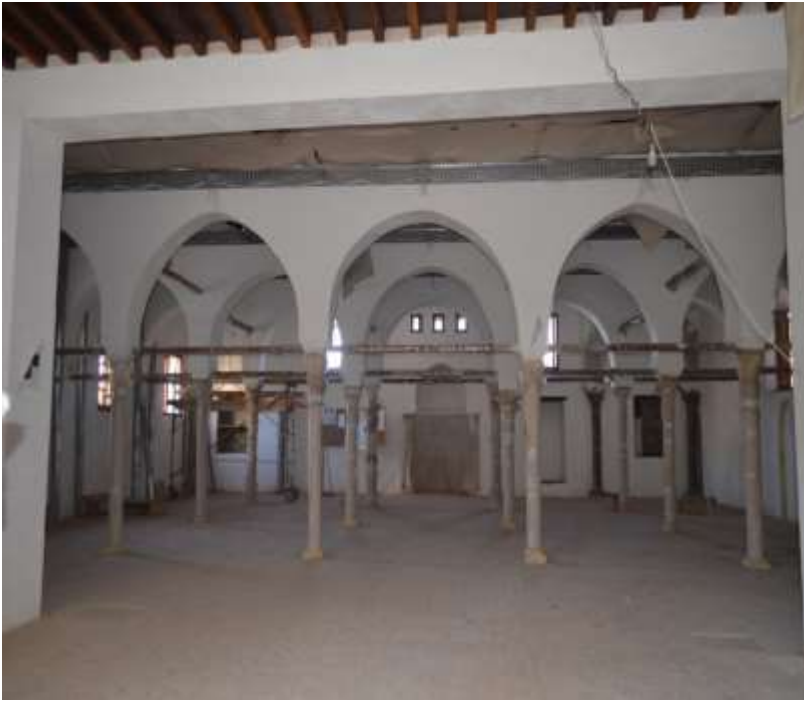
**Fotoğraf 24.** Kuzeybatıdan harime genel bakış

Harim, kuzeybatı-güneydoğu yönünde dikdörtgen planlı ve kirişleme ahşap tavanlı bir mekandır. Mihraba paralel uzanan, yarım daire kemerli üç sıra sütunla dört sahna ayrılmıştır. Her sırada tamamı mermer malzemeli dörder sütun mevcuttur. Sütunlar profilli birer başlık ile kaidelere sahiptir. Ayrıca her kemer birbirine ahşap gergilerle bağlanmıştır. Kuzeybatıdaki sahnın diğerlerine göre daha geniş tutulmuştur (Fotoğraf 24).

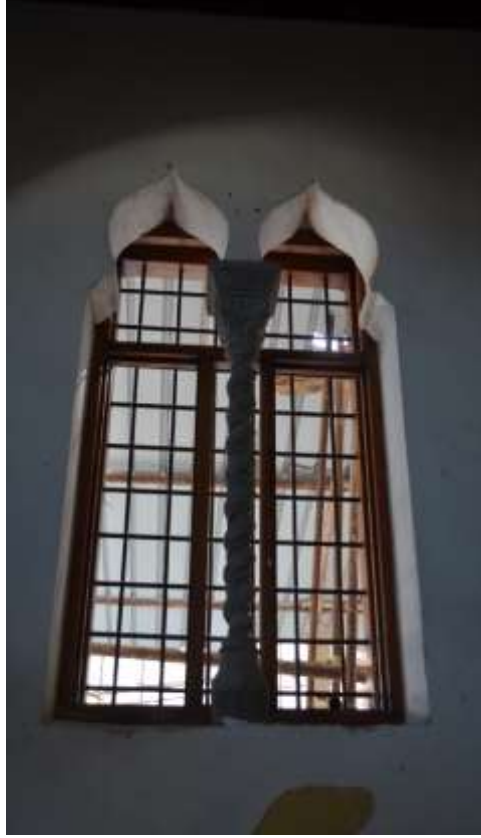
**Fotoğraf 25.** Harim güneybatı duvarındaki ikiz pencereden detay

biçimlenmiştir. Kaide üst kenarı yüzeyleri silindirik bir silmeyle sonuçlanan kübik bir kütleden ibarettir. Sütunçe, biri ince biri kalın olmak üzere birbirine dolanarak aşağıdan yukarı yükselen silmeler halinde burgulu gövdeye sahiptir (Fotoğraf 25).

Berrani Caminin güneybatı duvarının güneydoğu ucuna yakın konumla üst seviyede boyuna dikdörtgen boyutlu bir pencere açıklığı bulunur. Pencere, ortasında bulunan bir sütunçeye oturan iki kaş kemerle/ikiz pencereye dönüştürülmüştür. Aynı düzenleme Anadolu'da farklı yapı türlerinde birçok örnekte karşımıza çıkar. Osmanlı Beyliğinin erken döneminde Bursa'da 1365-1366 yılında inşa edilen Murat Hüdavendigâr Camii üst katının kuzey cephesinde ortadaki sütuna oturan iki kaş kemer ile ikiz pencere düzenlemesi ortaya çıkmıştır. Aynı düzenleme Karamanoğulları Beyliği döneminde inşa edilen 1409-1410 tarihli Niğde Ak Medresenin giriş bölümünde üst seviyedeki galerili kısımda da görülür. Bunun dışında 1417 tarihinde yenilenen Bursa Orhan Camii giriş revakının yanlarındaki iki sivri kemerin ortada sütuna oturduğu ikiz pencere düzenlemesinde görülür (Şaman Doğan, 2001, ss. 212-213; Özbek, 2002, ss. 39-45, 67-75; Aslanapa, 2011, ss. 222-224; Kuyucuoğlu, 2019, ss. 99-101, 159-161).

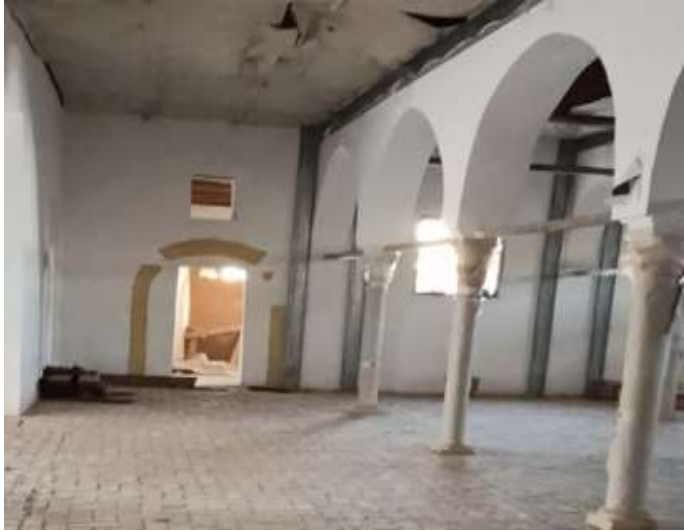
**Fotoğraf 26.** Kuzeydoğu kanattaki giriş kapısı

Kuzeydoğu yanda kuzeybatı kenara yakın konumla dış kütledeki giriş ünitesine irtibatı sağlayan boyuna dikdörtgen bir kapı açıklığı yer alır. Kapı açıklığının hemen etrafında sıvasız yüzeylerde kesme taş malzemeli yarım daire kemerli yüzeyel bir niş dikkati çekmektedir. Bu da kapı açıklığının asli hâlinde esasen yarım daire kemerli açıklık şeklinde olduğunu düşündürmektedir (Fotoğraf 26). Güneybatı duvarda kuzeybatı kenara yakın konumla yarım daire kemerli iki kapı açıklığı mevcuttur. Bu açıklıklardan kuzeybatı uçtaki giriş ünitesine, güneydoğusundaki ise minareye irtibatı sağlamaktadır (Fotoğraf 27). Güneydoğu duvarda boyuna dikdörtgen üç dolap nişi mevcuttur. Mihrabın güneybatısında alt seviyede diğerlerine göre daha büyük dikdörtgen kesitli, çinisiz-düz sıvalı ve boyalı düz lentolu niş açılmıştır. Nişlerden her iki

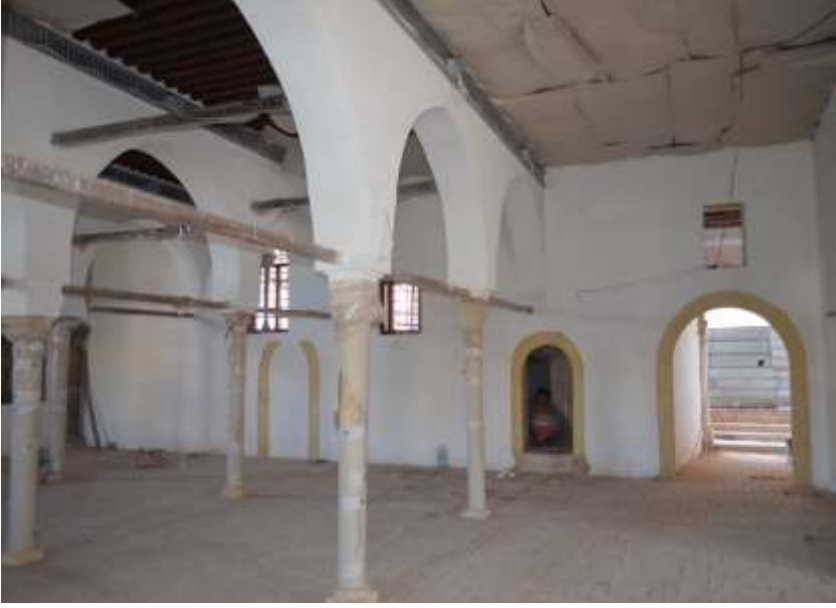
**Fotoğraf 27.** Güneybatı kanattaki girişten ve minare kapsından detay

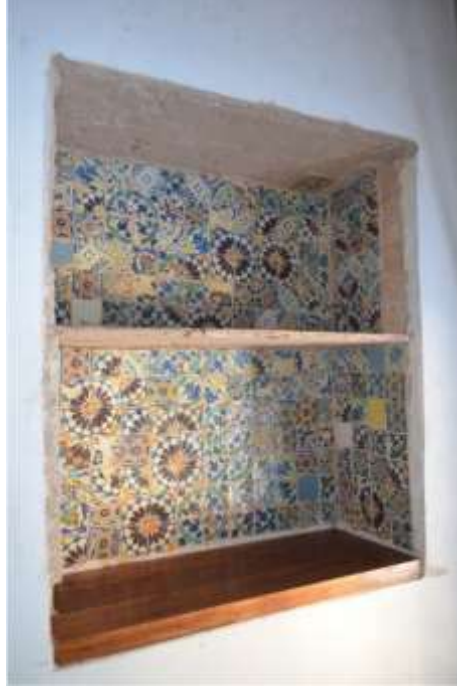
**Fotoğraf 28.** Güneydoğu kanadın kuzeydoğu köşesinde bulunan çini kaplı niş

kenardakinin yüzeyleri, bitkisel süslemeli küçük kare levhalar halindeki çinilerle kaplanmıştır (Fotoğraf 28). Ayrıca her ikisinin önünde iki mermer sütuna oturan mızrakucu formlu dekoratif birer kemer kütləsi bulunmakla birlikte kuzeydoğudakinin kemeri günümüze ulaşamamıştır. Sütunlar burgulu gövdelerle volütlü başlıklara ve silmeli kaidelere sahiptir. Güneybatıdaki kemerin yüzeyi de giriş ünitesinin kuzeydoğu yanındaki kemerde olduğu gibi yoğun bitkisel süslemeye sahiptir (Fotoğraf 29). Ayrıca kemerin iç kenarı dilimlerle, üzengileri ise C ve S kıvrımlı profillerle hareketlendirilmiştir (Fotoğraf 30).

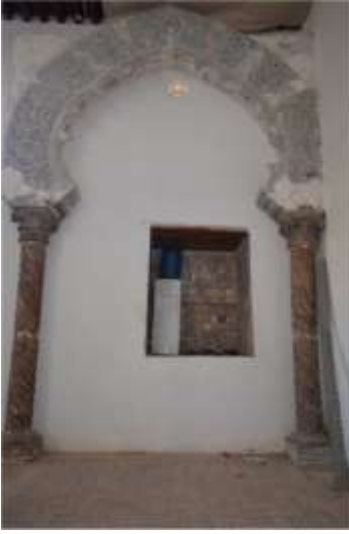
**Fotoğraf 29.** Güneydoğu kanadın güneybatı köşesinde bulunan kemer kütesinin genel görüntüsü

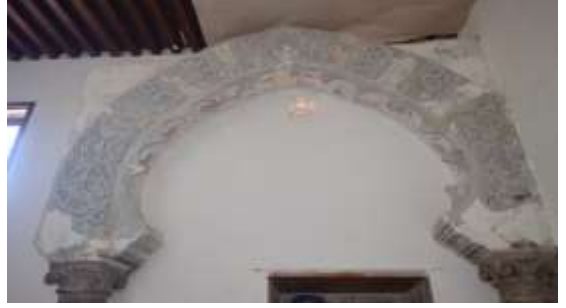
**Fotoğraf 30.** Güneydoğu kanadın güneybatı köşesinde bulunan kemer kütesinden detay

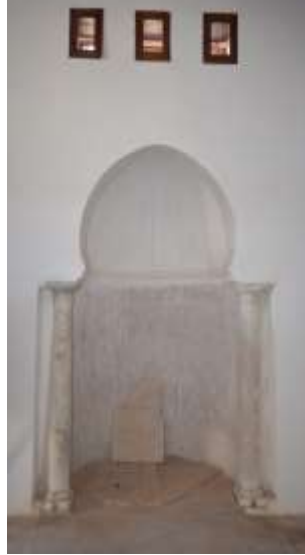
**Fotoğraf 31.** Mihrap

Mihrap, güneydoğu duvar eksenine yerleştirilmiş, atnalı kemerli dilimli kavsaralı yarım daire bir niş şeklindedir. Nişin birbirine bakan her iki kenarına mermer malzemeli, silmeli başlık ve kaidelere sahip birer sütun yerleştirilmiş ve kemer üzengileri de bu başlıklara oturtulmuştur. Kemer üzengileri C ve S kıvrımlı profillere sahiptir. Kavsara alçı malzemeyle dolgulanmış sekiz dilimli bir görünüş sergiler (31).

Mermer malzeme, Cezayir'de Osmanlı döneminde inşa edilen camilerde daha çok mihrap ve taşıyıcılarda görülür. Mihraplar, genel olarak mermer malzemeyle kaplanmıştır. İncelediğimiz yapının mihrabı da mermerdir. Harim
