TOPKAPI SARAYI VELIAHT DAİRESİ ONARIMI

Muallâ ANHEGGER-EYÜBOĞLU

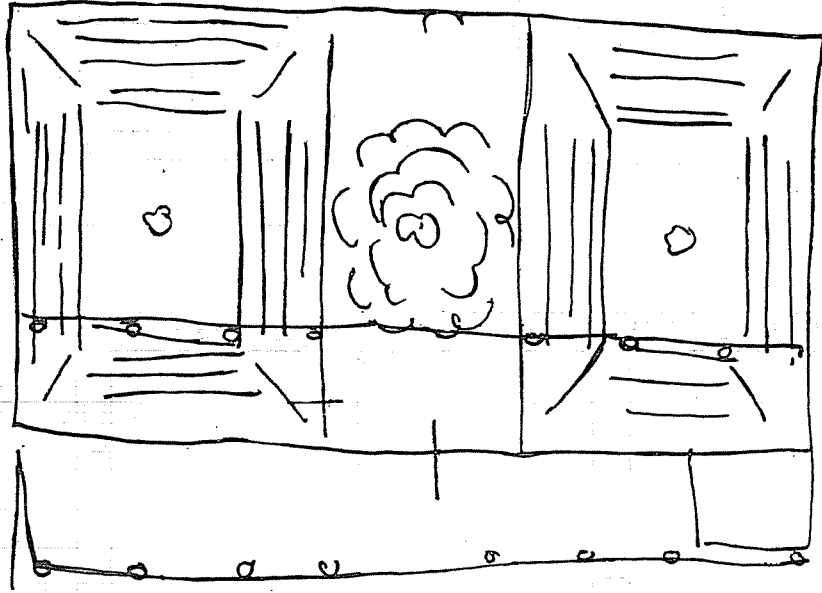
Çizim 5. Eski tavan çizimi.

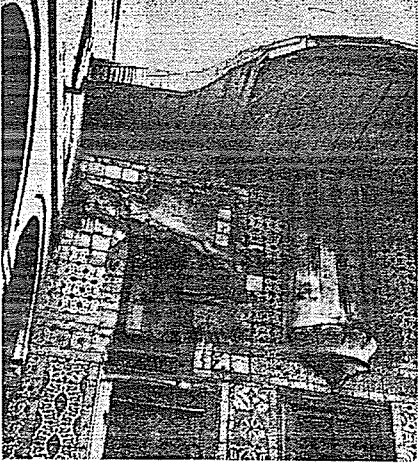
Resim 8. Muhdes kısmın altından çıkan parmaklılıklı pencere kapı olarak kullanılmıştı.

Bina içinde de bu fotoğrafta görülen ahşap bölmelerin sökülmüş olduğu, fotoğrafı görmüş olanın gözünden kaçamazdı. Fotoğrafın asıl önemi, bina içindeki ahşap bölmeli küçük odanın pencereleri içine sanki sokağa bakıyormuşçasına saksılar yerleştirilmiş olmasıydı. Halbuki biz binaya girdiğimizde bu oda yoktu. Sadece bu odanın altın yaldızlı çatalı, çok değerli kalem işleri ile süslü tavanı yağlı boya ile örtülmüş olarak yerinde duruyordu. Oda içinde bırakılmış olan, binaya ait 3 pencerenin mermer söve alınlarında, altın yaldızlı kalem işleri vardı. Odanın döşemesi bina içindeki döşemelerden farklı bir seviyede idi. Demek ki o gün yerinde görebildiğimiz hacımların, binanın esas bünyesi ile ilişkisi yoktu (Res. 6). Muhdes kısımlar sökülmeden önce, Tahsin Öz'ün müdürlüğü sırasında çekilmiş bir fotoğraf da sökülen kısımları anlamamıza yardım ediyordu (Res. 7). Tahsin Bey'in zamanında sökülen muhdes kısım altında meydana çıkmış olan kemerli, mermer sütunlu bir revak kapı şekline sokulmuş, binaya ait bir pencere (Res. 8) binanın muhdes kısımlardan önce çok daha değişik bir görünümü olduğunu haber veriyordu.

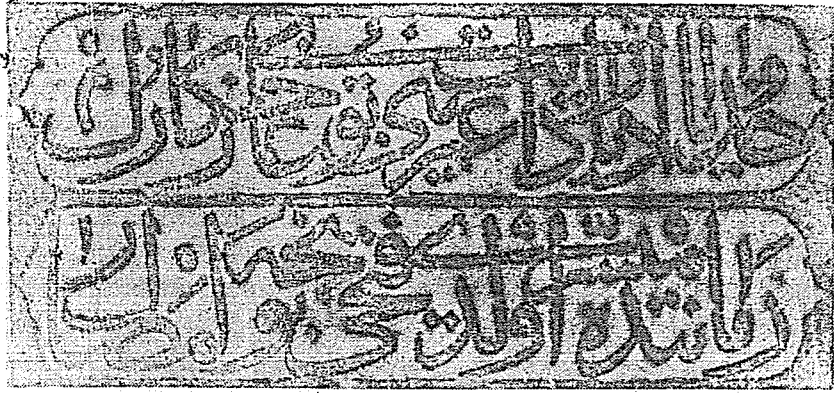
Resim 11. Pencere içlerinde kitabeli çeşmeler.

Resim 11 a. (Kubbeli odanın süslü kitabesi).

Bu pencere üstünde binanın mimarî bünyesine ışık tutan ilk kalmıntıya rastladım. Bu kemerli, içinde orijinal sıvası bile olduğu gibi kalmış bir alçı pencere boşluğu idi (Res. 9). Bu boşluk ve binanın pencereleri içindeki çeşme alınları kitabeleri (Res. 10-11) bina onarımına nasıl başlamamız gerektiğini kesin olarak belirtiyordu. Kesfi

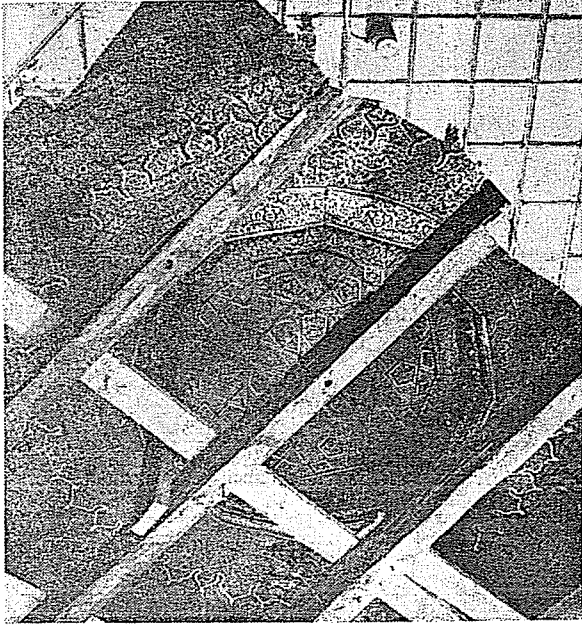
Resim 12 b. Kubbeyi yırtan muhdes düz tavanlı çatalı tavan kırışması.

Resim 12 b. Kubbeyi yırtan muhdes düz tavanlı çıtalı tavan kirişlemesi.

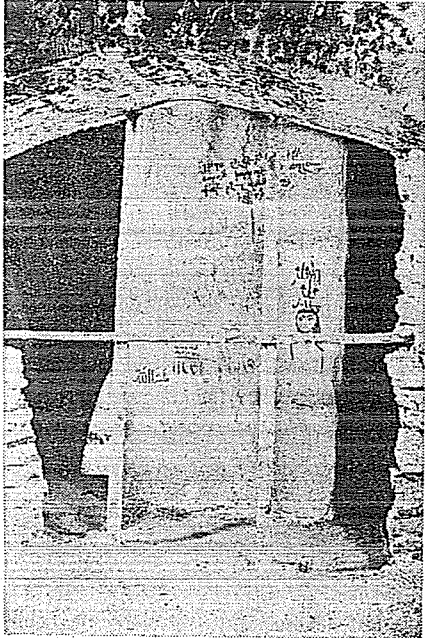
Resim 21. Çatı arasındaki yıkık beşik tavan boşluğu.

Kasrın tavanı bu seviyeden çok aşağıda olduğu halde, kuzey
yüzündeki beşik tavan tamamen yıkılmış olduğu için (Res. 21) çatı
arasına geçebilmemiz mümkün olmamıştı. Bu beşik tavan yıkılmış
olmasaydı Veliaht Dairesi denilen çift kasırdan oluşan binanın sır-
rını çözmemiz belki mümkün olmayacaktı.

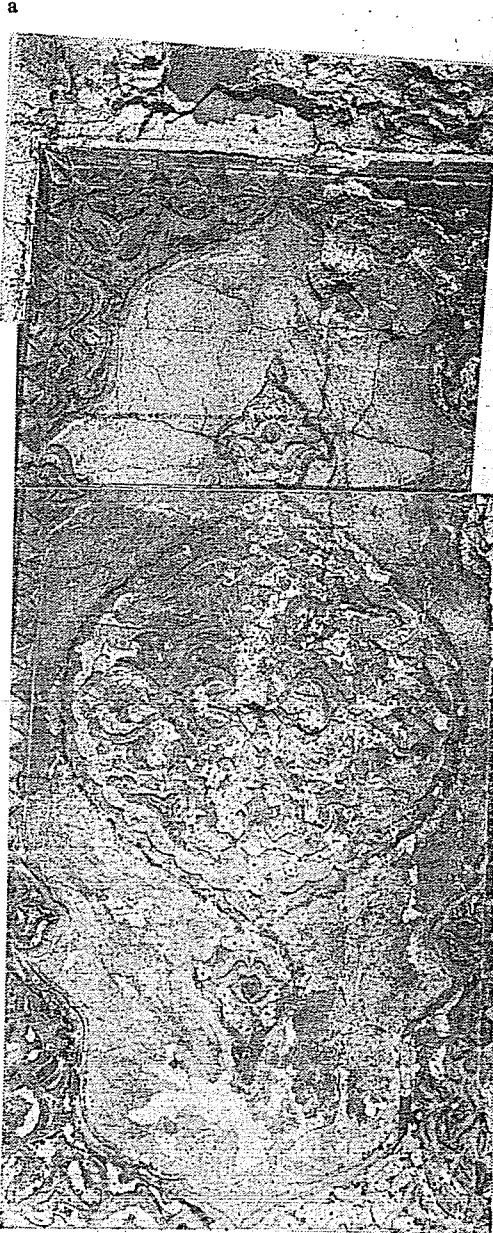
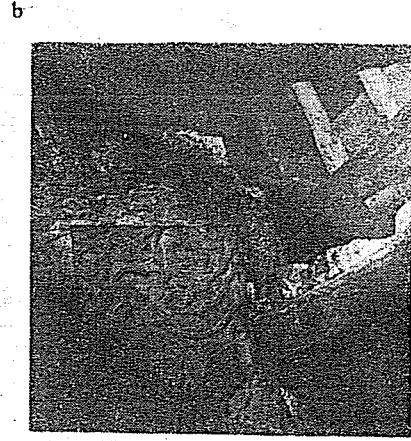
Resim 23 (a-b). Çatı arasında bulunan 16. yüzyıl orijinal malakâri süsleme

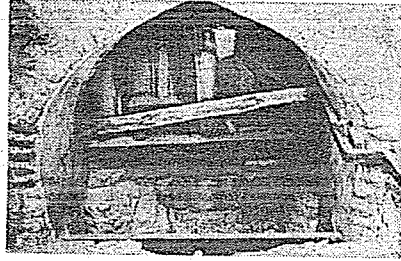
Resim 23 B. Havuzlu köşkün çatı arasında kalmış üst pencere boşluğu.

Veliaht dairesinin çatısı içinde elde ettiğimiz en önemli kalıntı-
lar bu daireden çok 16. Yüzyıl havuzlu köşküne ait kalıntılardı. Ha-
vuzlu Köşkün güney duvarındaki bir üst pencere boşluğu orijinal sı-
vasıyla çatı arasında olduğu gibi bırakılmıştı (Res. 23 B). Tipik kes-
me taş, tuğla karışık 1.80 m. kalınlığındaki bu duvar penceresi için-
de, köşkün güney fasadına eklenmiş 60 cm. kalınlığındaki duvar üze-
rine oturtulmuş, içten görebildiğimiz düz çatal ahşap tavan etek sil-
melerinin konstrüksiyonu olduğu gibi önümüzde duruyordu. O za-
mana kadar mevcudiyetinden haberimiz olmayan kubbenin bulun-
masını da işte bu çatı arasında yaptığımız temizliğe borçluyuz. Çatı
arasına çıkabildiğimiz, tamamen harap beşik tavan yüksekliğini ye-
rinde bulabildiğimiz şevli, kesik ahşap pervaz omurgaları açıkça
belli etmekte olduğu için restorasyonunu tamamlamamız kolaylaş-
mıştı (Res. 24).
