SÖKE KIZILKARLAR KÖYÜ CAMİSİ
SOKE KIZILKARLAR VİLLAGE MOSQUE

Atıcı, A. (2024). Söke Kızılkarlar Köyü Camisi. *Anasay*, 29, 131-151.

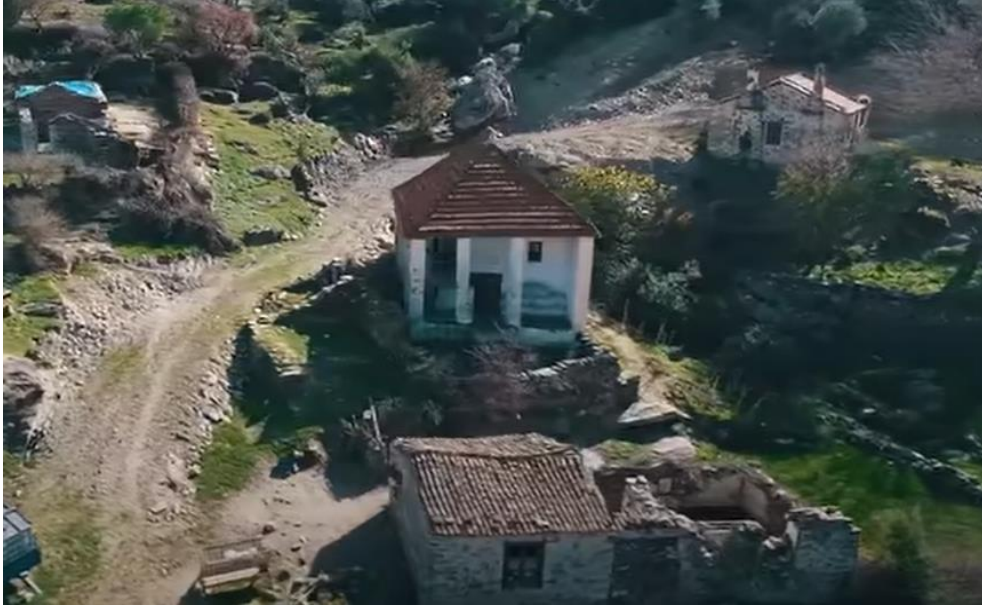
Fotoğraf 1: Kızılköy Köyü Camisi
(https://www.youtube.com/watch?v=15fNznA8_Sc)

Yapı, kuzeybatı güneydoğu doğrultusunda boyuna dikdörtgen planlı harim mekânı ve harimin kuzeyindeki son cemaat yerinden meydana gelmektedir. İçte düz ahşap tavan, dışta üzeri kiremitle kaplanmış bir kırma çatıyla örtülüdür. Caminin kuzeyinde etrafı taş duvarla çevrelenmiş küçük bir avlusu vardır (Fotoğraf 1).

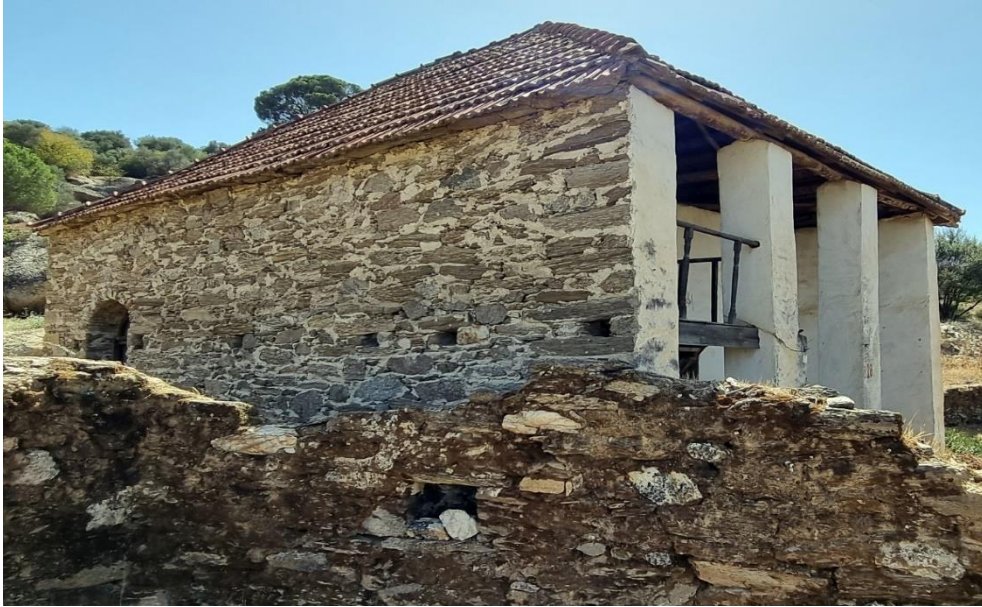
Fotoğraf 2: Kızılköy Köyü Camisi'nin doğu cephesi

Caminin doğu cephesi oldukça sade bir görünüme sahiptir ve cephenin güney köşesine yakın konumda pencere açıklığı yer almaktadır. Cephedeki yarım daire kemerli pencereler, ahşap çerçevelidir (Fotoğraf 2).

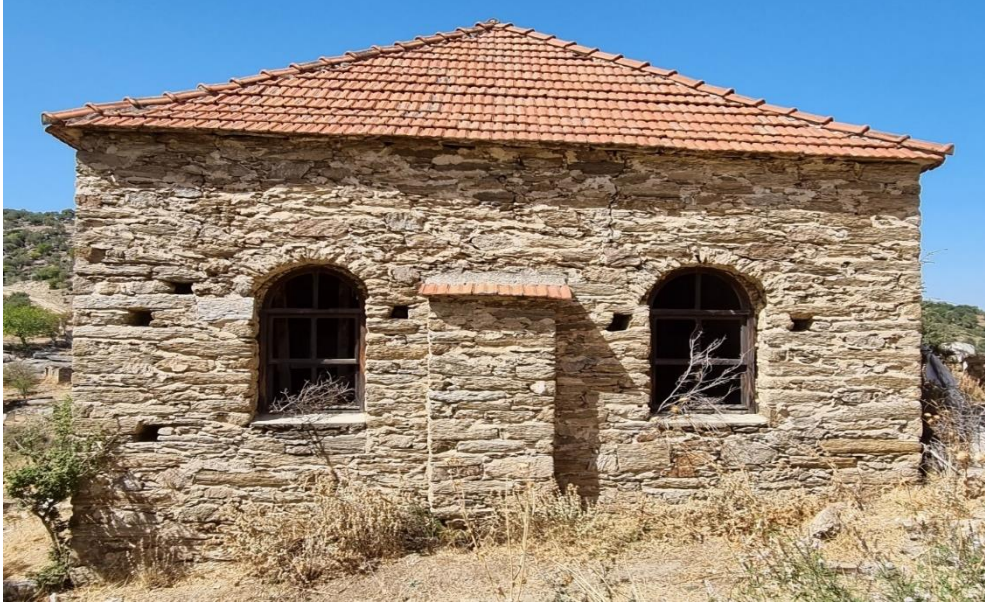
Fotoğraf 3: Kızıllıkarlar Köyü Camisi'nin güney cephesi

Güney (kıble) cephede toplam iki pencere açıklığı mevcuttur. Eş büyüklükteki pencere açıklıkları aynı hizada simetrik bir düzenlemede sıralanmıştır. Pencereler yarım daire kemerli, çerçeveleri ahşaptır. Pencerelerin arasında cephenin yarısına kadar yükselen mihrap dışa taşınılıdır (Fotoğraf 3).

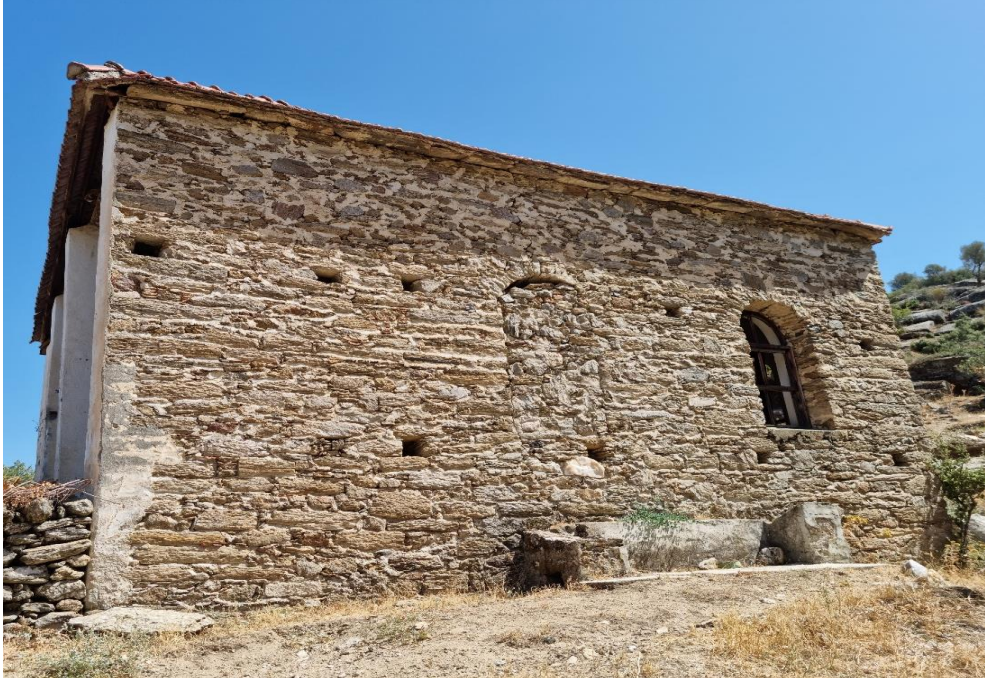
Fotoğraf 4: Kızıllıkarlar Köyü Camisi'nin batı cephesi

Batı cephe, doğu cephe ile benzer görünüş sergilemekle birlikte doğu cepheden farkı pencere sayısıdır. Cephede yarım daire kemerli iki pencere açıklığı bulunmaktadır. Pencere benzer büyüklükte olup, kuzey uçta yer alan pencerenin içi taşla doldurularak kapatılmıştır. Güney uçtaki pencerenin çerçeveleri ahşaptır (Fotoğraf 4).

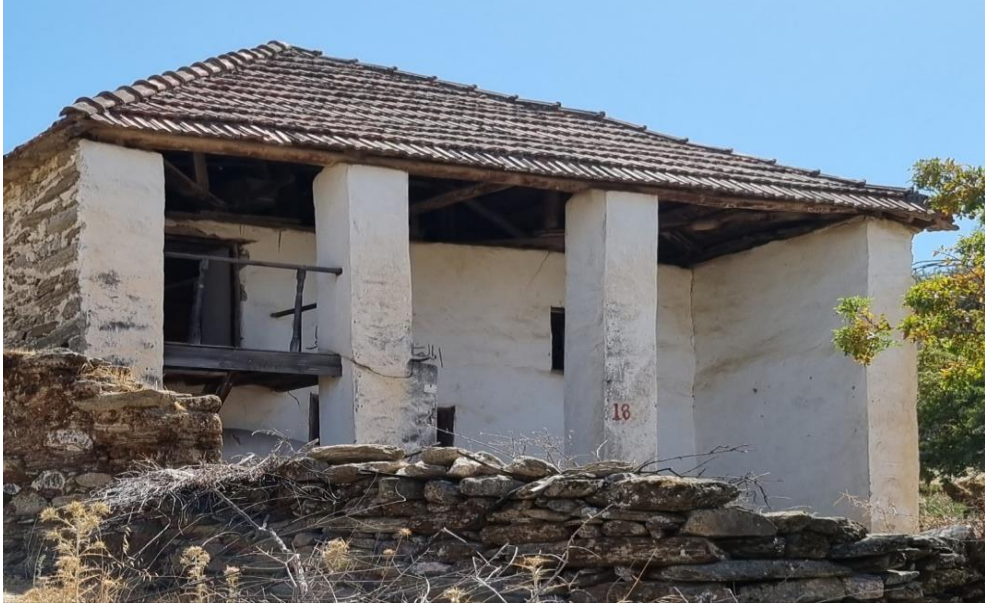
Fotoğraf 5: Kızılkırlar Köyü Camisi'nin kuzey cephesi

Kuzey cephede doğusu ve batısı duvarlarla kapatılmış bir son cemaat yeri bulunmaktadır. Son cemaat yeri iki paye tarafından üç bölüme ayrılmıştır. Ortadaki bölümün seviyesi yanlara göre alçak tutulmuştur. Son cemaat yerinin doğusundaki merdivenle mahfil katına geçiş sağlayan kapıya ulaşılmaktadır. Kuzey cephede biri alt seviyede harime, diğeri üst seviyede mahfil katına geçiş sağlayan kapılar mevcuttur. Üst seviyedeki kapıyla aynı hizada küçük boyutlu bir pencere açıklığı bulunmaktadır. Cephedeki kapı ve pencere açıklıkları dikdörtgen formludur ve ahşap çerçevesidir (Fotoğraf 5).

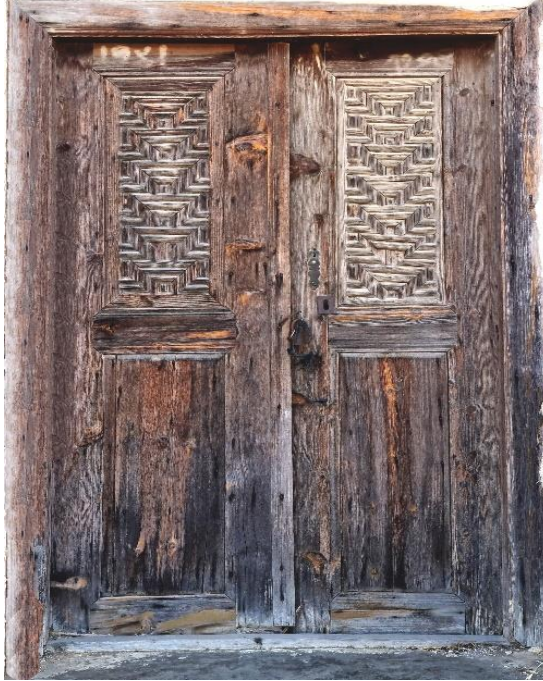
Fotoğraf 6: Ahşap kapı kanatları

Harimin kapısı çift kanatlı olup, boyuna dikdörtgen formlu ve enli tahtaların yan yana getirilmesiyle oluşturulmuştur. Yüzeyi ikişer bölümlü panolarla hareketlendirilen ahşap kapı kanatları simetriktir. Her bir kanatta üst ve alt bölümlerde boyuna dikdörtgen iki pano görülür. Panolardan alttakilerin yüzeyleri sade bırakılırken üsttekilerde geometrik formlu bezemelere yer verilmiştir (Fotoğraf 6). Kapının yukarısında Arapça harflerden oluşan yazılar bulunmaktadır. En yukarıda siyah renkle Nisa Sûresi'nin 103. ayetinin son kısmı “İnnes salâte kânet alâl muminîne kitâben mevkutâ” *Şüphesiz ki namaz, müminler üzerine vakitleri belli olarak yazılmış bir ödevdir* ile 1909 / 1959 tarihi yazılıdır. Onun altında daha silik bir görünüme sahip olan “Sâhibü'l-hayrat ve'l-hasenât” metni seçilebilmektedir (Fotoğraf 7).

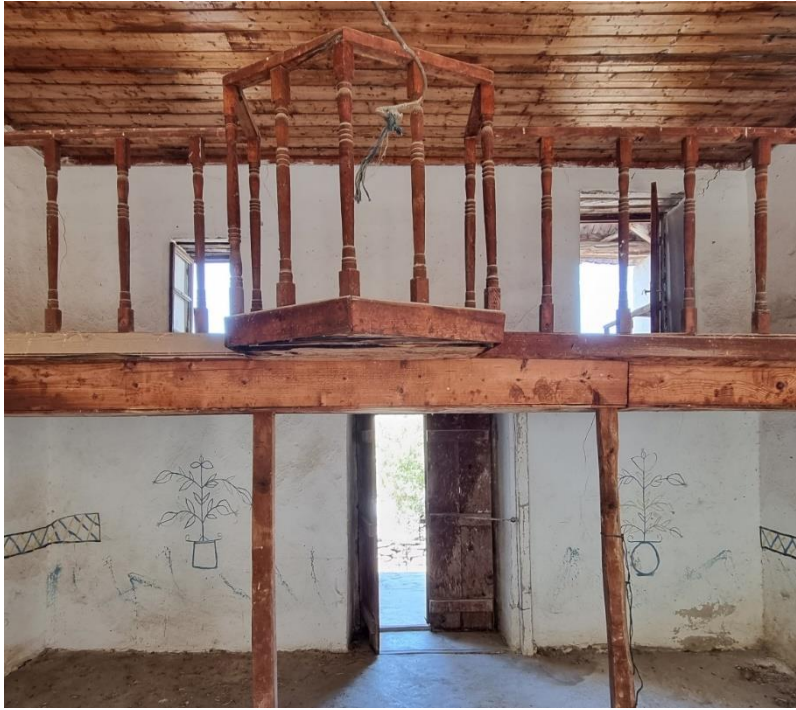
Fotoğraf 8: Harimin kuzey duvarı

Mahfilin kuzey duvarındaki kapının doğusunda ve batısındaki yüzeyde, beyaz zemin üzerine lacivert ve sarı renkli boya ile yapılmış vazodan çıkan çiçekler bulunmaktadır. Vazolardan kapının doğusundaki daire, batısındaki kare formudur (Fotoğraf 8).

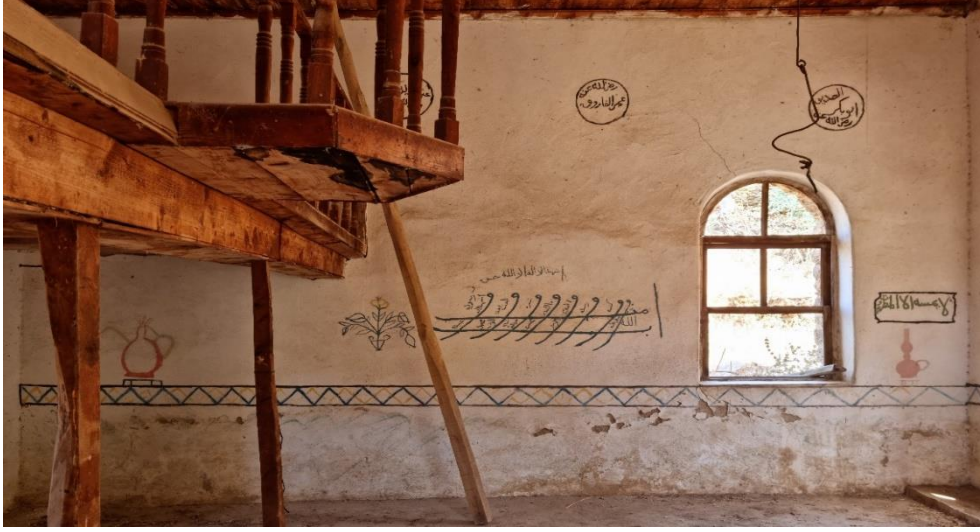
Fotoğraf 9: Harimin doğu duvarı

Doğu duvar zeminden yaklaşık 80 cm yükseklikte geometrik süsleme bordürüyle iki kademeye ayrılmıştır. Geometrik süsleme bordürünün sınırları siyah, içindeki baklava dilimleri sarı ve yeşil renklerin iç içe geçmesiyle oluşturulmuştur. Bordürün yukarısında kalan bölümün alt seviyesinin kuzey ucunda, kaidesi lacivert, gövdesi kırmızı, kulp ve emzik bölümü sarı renkli ibrik motifi bulunmaktadır. İbrik motifiyle aynı hizada, lacivert ve sarı renklerden oluşturulmuş vazodan çıkan çiçek motifi yer alır. Vazodan çıkan çiçekle aynı seviyede, lacivert renkle Amentü gemisi tasviri yapılmıştır. Amentü duasının gemi şeklinde istifinden meydana gelen tasvir, kürek çeken vav harfleriyle oluşturulmuştur. Doğu duvarın güney ucunda, ibrik tasviri ile aynı hizada, sınırları siyah, zemini beyaz renkli enlemesine dikdörtgen çerçeveli kartuşun içerisinde, “Ona, ancak tertemiz olanlar dokunabilir” Vakıa Sûresi 79. ayeti kerimesi yazılıdır. Ayeti kerimenin altında, kırmızı renkle oluşturulmuş kaide üzerine konumlandırılmış gaz lambası tasviri yer alır. Doğu duvarın üst seviyesinde, siyah renkle oluşturulmuş madalyonların içerisinde, kuzeyden güneye doğru sırasıyla *Osman zü'n-nûreyn radiyallahu anh*, *Ömer-ül Faruk radiyallahu anh* ve *Ebubekir es-siddik radiyallahu anh* isimleri yazılıdır (Fotoğraf 9).

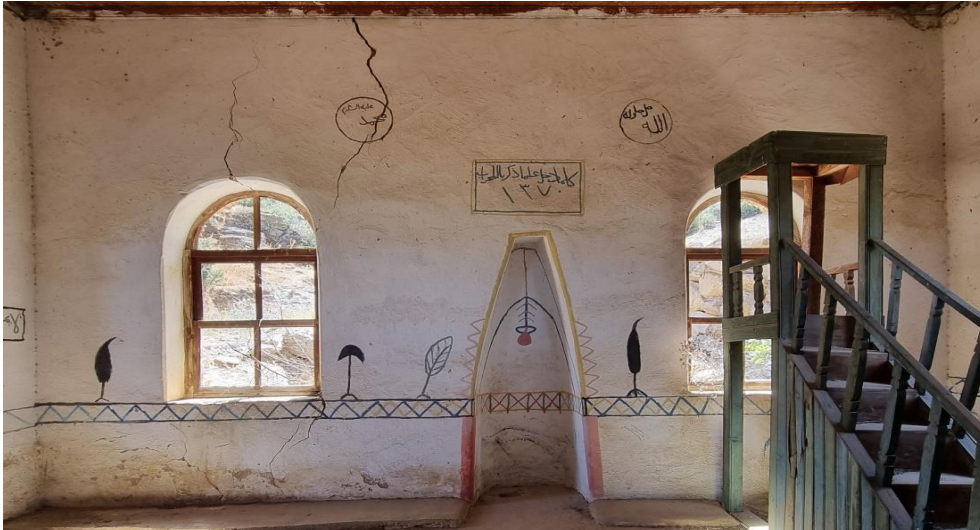
Fotoğraf 10: Harimin güney (kıble) duvarı

Yapının güney (kıble) duvarı, doğu duvarı gibi geometrik süsleme bordürüyle iki kademeye ayrılmıştır. Bordür mihrap nişinde kesintiye uğramadan devam ettirilmiştir ve nişin içindeki bordürün sınırları sarı renklidir. Süsleme bordürü kırmızı renkli boyayla oluşturulmuş, iki kenarı yeşil renkli boyalı on üç bölüme ayrılmıştır. Bordürün yukarısında alt seviyenin doğu ucunda siyah renkli boyayla yapılmış selvi/servi ağacı motifi vardır. Yukarıya doğru daralan mihrap nişinin yüzeyinde kırmızı ve lacivert renkle oluşturulmuş kandil motifi yer alır. Mihrabın doğusunda gri ve siyah renkli boyalarla oluşturulmuş iki selvi ağacı motifi bulunmaktadır. Mihrabın batısındaki selvi ağacı motifi siyah renkli boyayla oluşturulmuştur. Mihrabın yukarısında, dıştaki sarı, içteki lacivert renkli meydana getirilmiş dikdörtgen formlu kartuşun içerisinde Al-i İmran Suresi'nin 37. ayetinin bir bölümü ile H 1370 / M 1950 tarihi yazılıdır. Güney duvarda, mihrabın yukarısında aynı hizada simetrik olarak konumlandırılmış dairevi formlu madalyonlarda Allah ve Muhammed lafızları yazılıdır. Söz konusu yazılar beyaz zemin üzerine siyah renkli yazılmıştır (Fotoğraf 10).

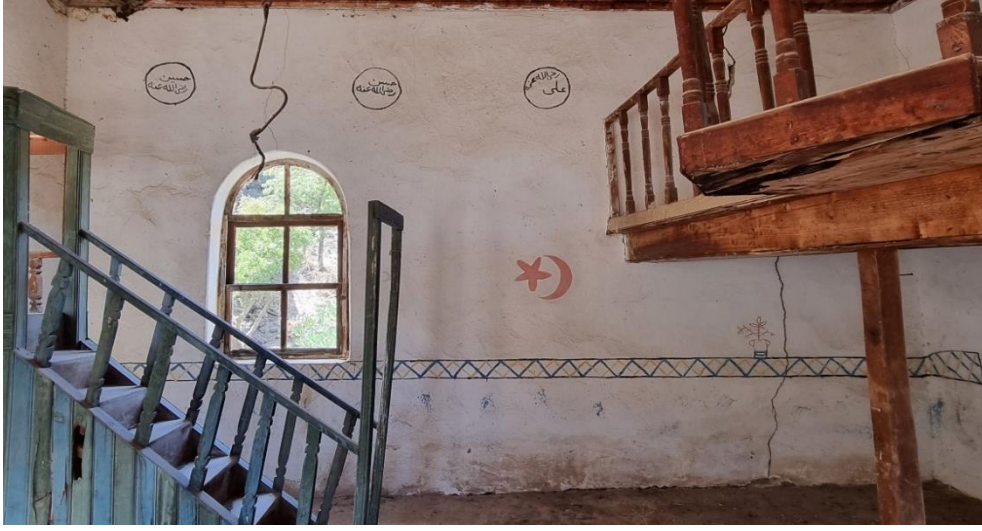
Fotoğraf 11: Harimin batı duvarı

Batı duvarda; yine doğu duvarda olduğu gibi geometrik süsleme bordürüyle iki kademeye ayrılmıştır. Bordürün yukarısında, alt seviyenin kuzey ucunda lacivert kaideli, kırmızı renkli vazoda ve çiçeklerden oluşturulmuş vazodan çıkan çiçek süslemesi bulunmaktadır. Bordürün yukarısının orta seviyesinde pencerenin kuzeyinde, kırmızı renkli boyayla oluşturulmuş biri büyük, biri küçük

olmak üzere birer ay-yıldız motifi yer alır. Bordürün yukarısının üst seviyesinde madalyonların içerisinde yazılar yer almaktadır. Madalyonlar bu kısımda aynı hizada simetrik bir düzende yerleştirilmiştir. Batı duvarın güney ucundaki madalyonda *Hüseyin radiyallahu anh*, ortadakinde *Hasan radiyallahu anh*, kuzeydekinde *Ali radiyallahu anh* yazılıdır (Fotoğraf 11).

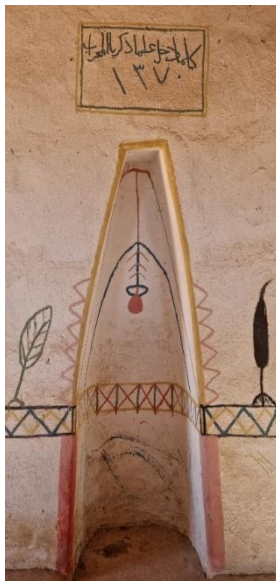
Fotoğraf 12: Mihrap

Mihrap, kible duvarının ekseninde yer almaktadır ve aşağıdan yukarıya doğru daralan dikdörtgen açıklıklıdır. Geometrik süsleme bordürüyle iki kademeye ayrılan mihrabın süsleme bordürünün alt seviyesinin kenarları kırmızı renkli, üst seviyesinin sarı renkli boyalıdır. Mihrap nişinde ortada aşağıya sarkıtılmış kandil motifi yer alır (Fotoğraf 12).

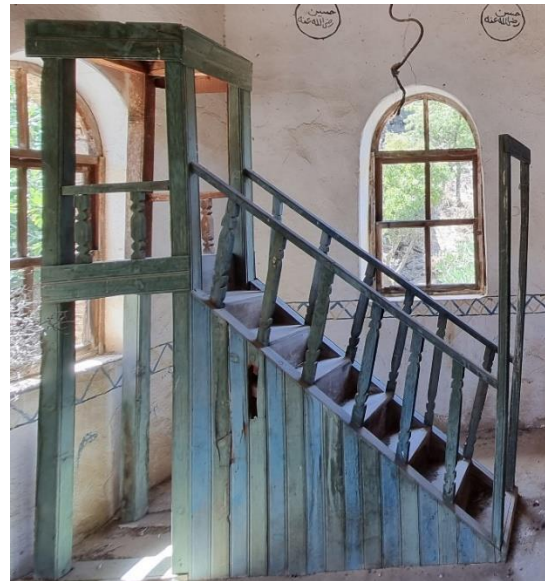
Fotoğraf 13: Minber

Mihrabın batısında minber yer alır. Minberin aynalığı, yan yana sıralanmış eni dar tahtalardan oluşturulmuş üçgen formludur. Minber korkuluğu eşit aralıkla yerleştirilmiş profilli tahtalardan meydana getirilmiştir. Minber kapısı, geçit bölümü ve köşk kısmı düşey dikdörtgen formlu birer açıklıktan meydana gelmektedir. Minber köşkü dört ayaklı bir baldakene benzemektedir. Köşk korkuluğunun doğusu ve batısı eşit aralıklarla yerleştirilmiş profilli tahtalarla çevrelenmiştir (Fotoğraf 13).
