SANAT TARİHİ YILLIĞI

1966 – 1968

İSTANBUL ÜNİVERSİTESİ EDEBİYAT FAKÜLTESİ
SANAT TARİHİ ENSTİTÜSÜ

KALEHİSAR'DA BULUNAN MİMARİ ESERLER

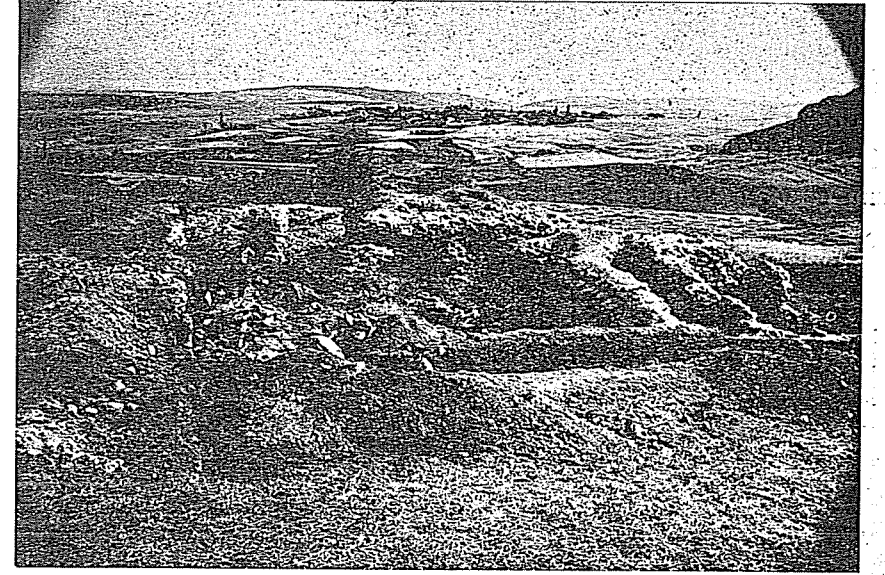
Resim 6. Kalehisar Kervansarayı kazısından genel görünüş

Kazılar tamamlanınca ikinci yapının bir kervansaray olduğu anlaşılmıştır. Kuzey-güney hattı boyunca uzanan, üç bölümlü uzun bir dikdörtgen blok halindedir. Birinci kısım kare biçiminde ve ortasında iki sıra halinde üçer adet dört köşe paye bulunan geniş bir mekândan ibarettir (resim 6). Duvarları yıkıldığından örtü sistemi hakkında hiçbir fikir edinilememiştir. Aynı zamanda diğer kısımlarla herhangi bir bağlantısı da yoktur. Ortada kalan

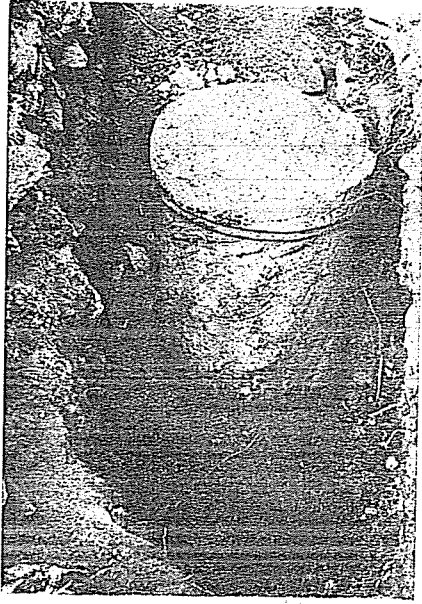
Resim 8. Kalehisar Kervansarayında kazıda çıkarılan sütun

ikinci bölüm boydan boya tonozla örtülü bir holün iki tarafında sıralanmış dikey tonozlarla altışar uzun odadan meydana gelmiştir. Bunlardan giriş kısmının sağında bulunan tonoz üçüncü bölüme geçişi temin etmektedir. Bu orta bölümün duvarları kısmen ayakta kaldığından tonozların durumu da belli olmaktadır (resim 7). Yalnız, bu orta bölümden geçilebilen üçüncü bölümün durumu hakkında bir fikir edinmek çok güçtür. Burada biri yuvarlak, diğeri köşeli iki paye ve bunların karşısında köşeli kemer ayakları bulunduğu gösteren kalıntılar vardır (Res. 8-9). Dört köşe payede belki ağaç di-

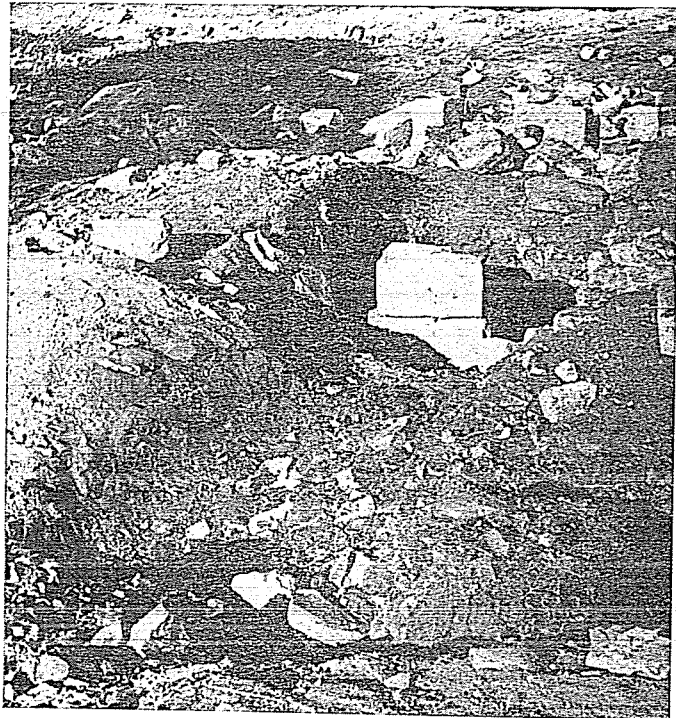
Resim 13. Kalehisar Kervansarayında bir paye kalıntısı

reklerin konulması için, yine dört köşeli bir yuva (oyuk) vardır. Kemer ayaklarından 3.50 m. mesafede bulunan kalın paye belki bir sütun, belki sütun ayağı olabilir (Res. 10). Bu kısmın uzunlamasına ikiye bölündüğü düşünülebilirse de iki metre kadar olan dar kısmın neye yaradığı anlaşılmıyor. Bunun hayvanların barınması için yapıldığını gösterecek hiçbir işaret olmamakla beraber yine de ahır ve yemliklerin bulunduğu kısım olarak kabul etmek akla yakın geliyor. Bütün duvarlar ve tonozlar taş ve harçla örülmüş, tuğla hiç kullanılmamıştır. (resim 11, 12, 13, 14).

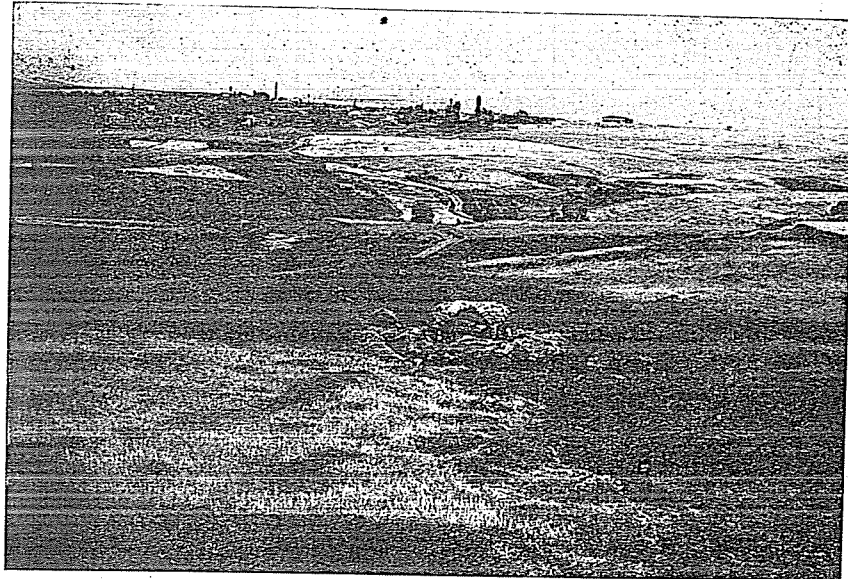
Resim 17. Kalehisar hamamı kazısından genel görünüş
