## YENİ BULGULAR IŞIĞINDA İZMİR KESTANEPAZARI CAMİİ

### İZMİR KESTANEPAZARI MOSQUE IN THE LIGHT OF NEW FINDINGS

Kestanepazari Mosque, which constitutes the essence of our article, is located in the historical bazaar area, on the old inner harbor arc. The supremely established building, which rises on a lower floor consisting of shops and warehouses in parallel with the commercial texture in which it is located, has survived to the present day with the different construction phases it has gone through. The Kızıl İbrahim Mosque, which was previously located here, was renovated by expanding it in 1730 by Eminzâde Hacı Ahmet Agha on the grounds that it was insufficient in terms of capacity, but since this structure was damaged in the 1868 earthquake, it was repaired by the Egyptian Hacı Hüseyin Nuri Efendi in the same year and gained its current appearance in terms of the plan scheme. In the sources related to the building, there is no information about the appearance of the building built by Eminzâde Hacı Ahmet Agha. However, the photos in digital archives is the important in that it reflects the architectural establishment that the structure gained in 1730. The construction phases

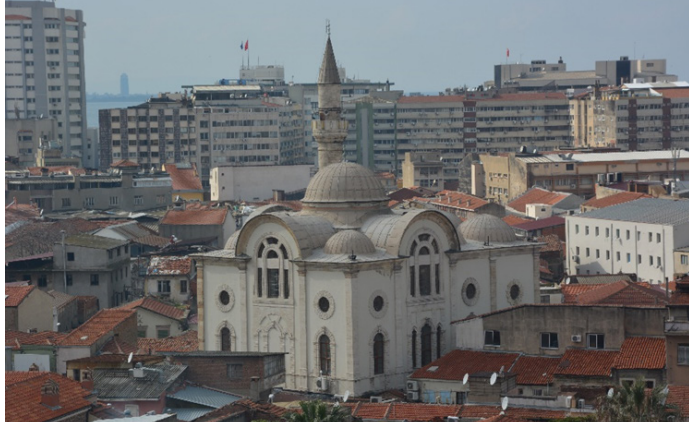
**Fotoğraf 1:**

Kestanepazarı Camii,  
güneydoğu yönünden  
görünüm.

Kestanepazarı Camii'nin avlusuna güneydoğu ve kuzeybatı köşelerde yer alan merdivenlerle ulaşılmaktadır. İnşa malzemesi kaba yonu taş ve tuğla olan yapının cepheleri sıvanmış, kemerler, plasterler ve pencere çevreleri düzgün kesme taşlarla kaplanmıştır. Yapının güney, doğu ve batı cephelerinin orta kısmı, merkezi kubbeyi çevreleyen beşik tonozların cepheye yansıtılmasıyla elde edilen profilli yuvarlak kemerlerle sonlanmaktadır. (Fot. 1) Bu kemerler beden duvarı seviyesini aşan tasarımıyla yapının çarşı içerisindeki görsel algısını güçlendirmektedir. Söz konusu tasarım kuzey cephede son cemaat yeri kubbelerinin varlığından dolayı algılanamamaktadır.

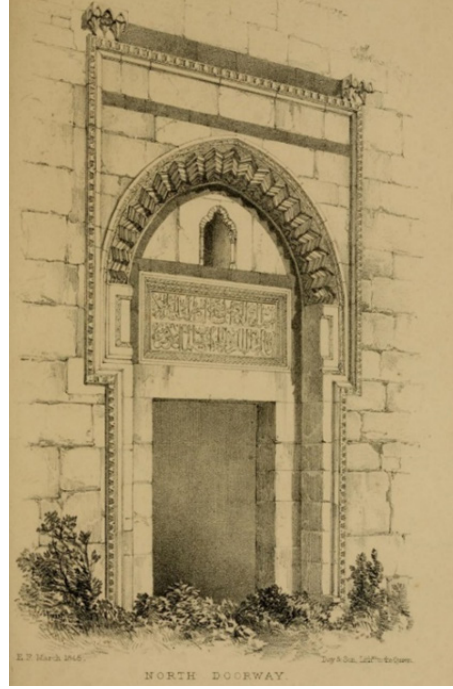
**Resim 1:** E. Falkener, Selçuk İsa Bey Camii avlu kuzey kapısında yer alan ayet panosu, Ephesus and the Temple of Diana, 1862. (Bk. [Archive.org](https://www.archive.org))

Harime giriş son cemaat yerinin güney duvarı üzerindeki yuvarlak kemerli açıklıktan sağlanmaktadır. Profilli başlıklara sahip ikişer plâsterle sınırlandırılan dikdörtgen çerçeveli açıklığın kemer örgüsünde çift renkli taşlar kullanılmıştır. Kemeri sınırlandıran çerçeve, yüzeyleri akantus yaprağı kabartmaları ile bezenmiş konsolların taşıdığı bir sıra yumurta dizisi ile sonlanmaktadır. Çerçeve üzerinde Tevbe Suresi'nin 18. ayetinin işlendiği sütlüs hatlı mermer pano yer almaktadır. Edward Falkener'in gravüründe Selçuk İsa Bey Camii'nin avlu kuzey kapısı üzerinde yer aldığı görülen ayet panosunun 1870'lere kadar burada kaldığı, daha sonra Kestanepazarı Camii'ne getirildiği bilinmektedir<sup>5</sup>. (Res. 1, Fot. 2)

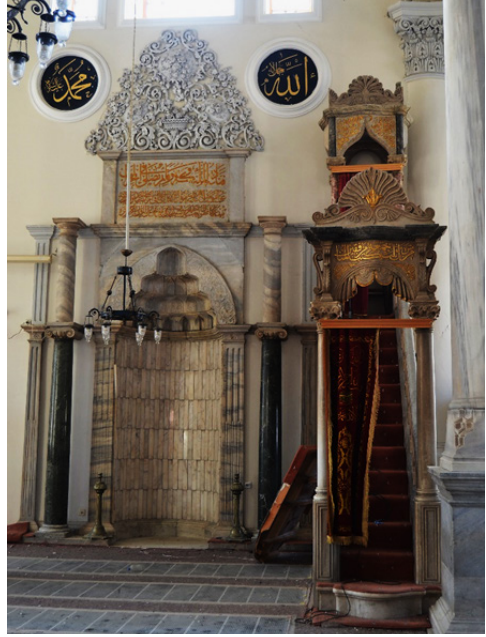
**Fotoğraf 3:** Mihrap ve minber.

Harim güney duvarının merkezinde yer alan mihrap nişi dikdörtgen çerçevelidir. Çerçevenin iki yanında üst üste yerleştirilmiş birer sütunçe ve gövdeleri yivli birer plaster bulunmaktadır. Silindir kesitli sütunçelerin başlıkları altta iyon, üstte dor nizamındadır. Mihrap nişinin mukarnas kavsarasının Selçuk İsa Bey Camii'nden getirildiği bilinmektedir<sup>6</sup>. Kavsarayı sınırlandıran sivri kemerin yüzeyinde palmet ve rumilerden meydana gelen girift bitkisel süslemeler görülmektedir. Profilli bir saçakla sonlanan mihrap çerçevesi üzerinde, iki yanında birer plaster bulunan üç satırlık sülüs ayet panosu yer almaktadır. Panoya Âl-î İmran Suresi'nin 39. ayeti ve Bakara Suresi'nin 144. ayeti işlenmiştir. Ayet panosu üzerinde alçıdan yapılmış tepelik yer almaktadır. Tepeliğin merkezinde içinde üzüm salkımları bulunan bir sepet yer almakta ve natüralist üsluptaki kıvrım dallara sahip çiçek motifleriyle çevrelenmektedir.

Yapının minberinde siyah, beyaz ve kırmızı renkli mermerler kullanılmıştır. Silme sıraları ile çevrelenen yan aynalıkların yüzeyinde süsleme unsuru bulunmamaktadır. Geçit kısmının yuvarlak kemeri kıvrımlı bir perde motifi ile çevrelenmiştir. Üst kısmında kabartma tekniği ile yapılmış bir akantus motifi yer almaktadır. Kompozit başlıklı birer sütunçe ile taşınan minber giriş açıklığı da yuvarlak kemerlidir. Kemerin çevresinde geçit kısmında olduğu gibi kıvrımlı bir perde motifi görülmektedir. Uçları volütlerle sonlanan kıvrımlar ve yelpaze formu bir tepelik minber giriş açıklığını taçlandırmaktadır. Mihrap köşkünün kaş kemeri kırmızı renkli, kompozit başlıklı silindir kesitli dört sütunçe ile taşınmaktadır. Silme dizileri ile sonlanan köşk kısmı kıvrımlar ve dilimli çiçeklerden meydana gelen bir kompozisyonla sonlandırılmıştır<sup>7</sup>. (Fot. 3)

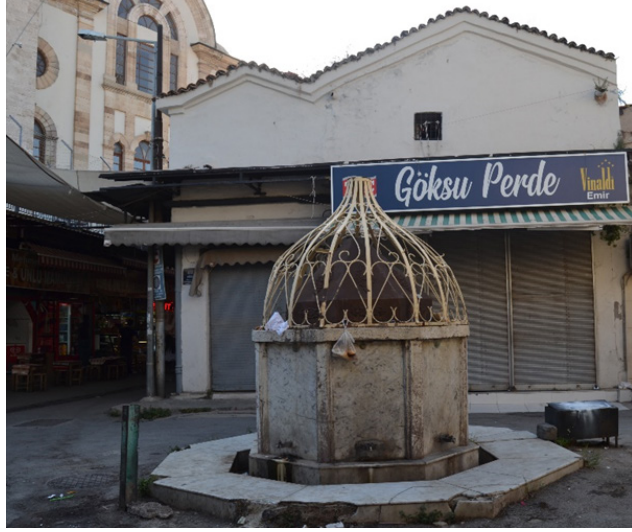
**Fotoğraf 4:**  
Kestanepazarı Camii  
şadırvanı.

Sekizgen planlı olan şadırvanın inşa malzemesi mermerdir. Cepheleri oldukça sade bir tasarıma sahiptir. Üzeri içten sekizgen kasnaklı piramidal bir külahla, dıştan soğanvari form verilmiş demir parmaklıkla örtülmüştür. (Fot. 4)

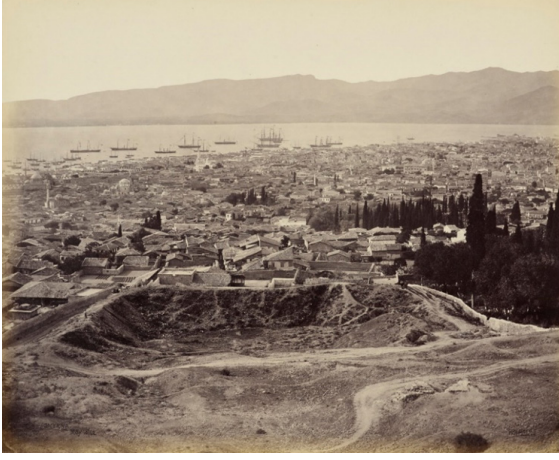
**Fotoğraf 7:** Kadifekale eteklerinden genel görünüm, Francis Bedford, 18 Mayıs 1862. (Bk. [Royal Collection Trust](#))

Kestanepazarı Camii'ne ilişkin ulaşılabilen en erken tarihli fotoğraf 18 Mayıs 1862'ye aittir. İngiliz fotoğrafçı Francis Bedford tarafından çekilen bu fotoğrafta Kestanepazarı Camii'nin günümüzdekinden oldukça farklı bir düzenlemeye sahip olduğu görülmektedir. Fotoğrafta güney cephesi görülen yapı, merkezi planlı bir harim ve kuzeybatı köşesindeki

bir minareden meydana gelmektedir. Merkezi kubbenin batısında küçük kubbeli birimlerin yer aldığı seçilebilmektedir. Yapının pencereleri dikdörtgen sövelere sahiptir. (Fot.7-8) Fotoğrafın çekildiği alanın çarşı bölgesine uzaklığı ve yapının yalnızca güney ve batı cephelerinin algılanıyor olması kapsamlı çıkarımlar yapmamızı sınırlandırmaktadır.

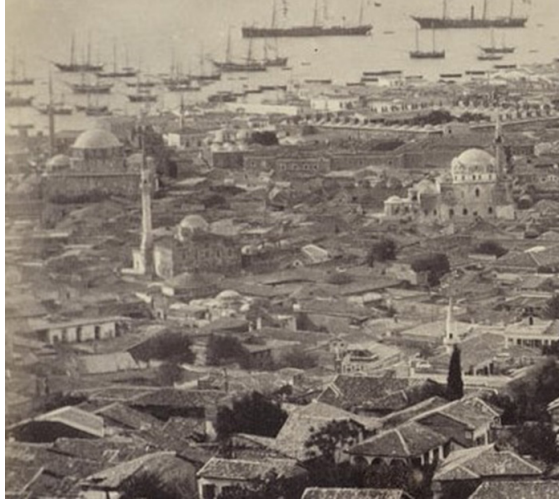
**Fotoğraf 8:** Aynı fotoğraftan detay; Kestanepazarı Camii'nin ayrıntılı görünümü. (Bk. [Royal Collection Trust](#))

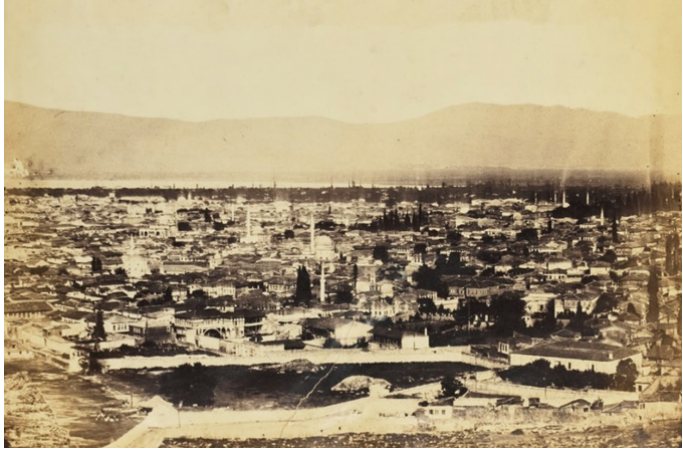
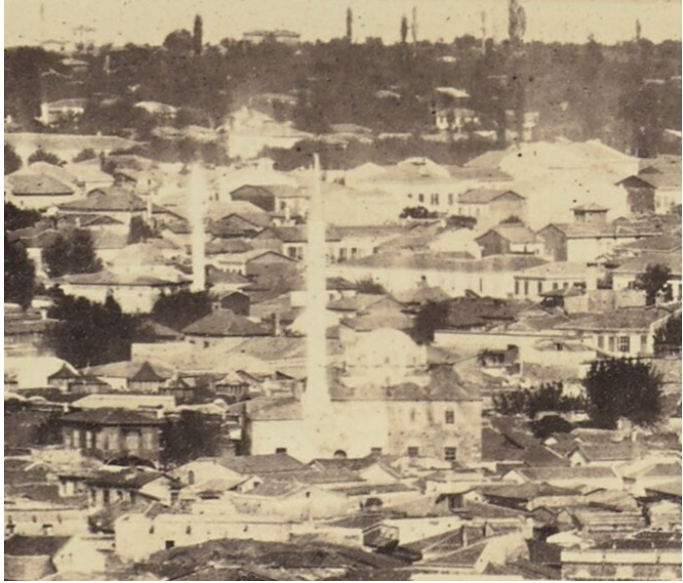
**Fotoğraf 9:** Kemeraltı bölgesine ait eski bir fotoğraf, 1868 öncesi.  
(Bk. [Getty - A](#))

Getty Center Koleksiyonu'nda yer alan tarihsiz bir fotoğraf ise Değirmendağı eteklerinden çekilmiştir. (Fot. 9-10) Kestanepazarı Camii'nin batı cephesinin algılandığı bu fotoğraf, yapının mimarisine ilişkin daha ayrıntılı çıkarımlarda bulunmamızı mümkün kılmaktadır. Buna göre merkezi kubbenin kuzey, doğu ve batıdan üçer kubbeli birimlerle çevrelenmiş olduğu, kuzeyinde son cemaat yeri ve harimin kuzeybatı köşesine bitişik bir minaresinin bulunduğu görülmektedir. Merkezi kubbenin kasnağı ince ağırlık kule-

leri ile çevrenmiştir. Yapının merkezi plan şeması, ana kubbenin üç yönden kubbeli birimlerle çevrenmesi ve ağırlık kuleleri itibariyle yakınlarında yer alan ve 1813, 1881-1882 yıllarında kapsamlı onarımlar geçiren Hisar Camii'ni anımsattığını söylemek mümkündür<sup>25</sup>. Pencereilerin yuvarlak kemerli alınlıklara sahip dikdörtgen söveli olduğu anlaşılmaktadır. Merkezi kubbenin üzerinin kurşun, diğer birimlerin üzerinin kiremit kaplı olduğu seçilmektedir. Son cemaat yerinin örtüsü tam olarak algılanamasa da kuzeye doğru eğimli ve kiremit kaplı olduğu anlaşılabilir. Bu fotoğraftan hareketle ahşap tavanlı olabileceği akla gelse de kesin bir yargıda bulunmak mümkün değildir. Örtünün üzeri kiremit kaplı tonozlardan oluşması da ihtimal dahilindedir. Beden duvarları ve örtü sistemi itibariyle

çevresindeki mimari dokudan oldukça yüksekte kalan yapının, Eminzâde Hacı Ahmet Ağa baniliğindeki inşa aşamasında da fevkani kuruluşlu olduğu açıkça anlaşılmaktadır. Plan şeması ve örtü sistemi itibariyle F. Bedford'un fotoğrafı ile aynı döneme ait olması

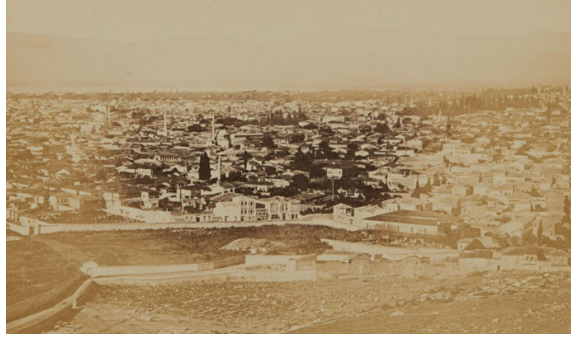
▼ **Fotoğraf 12:** Aynı fotoğraftan Kestanepazarı Camii'nin bulunduğu yerin ayrıntılı görünümü.

kanıtlamaktadır. Osmanlı arşivlerindeki kayıtlardan hareketle yapının 1868 yılı haziran ayında yeniden inşa edildiği öğrenildiğinden, söz konusu fotoğrafı 1868-1880 yılları arasına tarihlendirmek doğru olacaktır. Fotoğrafta merkezi kubbenin günümüzdekinden farklı olarak yüksek kasnaklı olduğu, ince ve uzun ağırlık kuleleri ile desteklendiği ve minarenin mevcut olmadığı görülmektedir. (Fot. 13) Cephe düzenlemelerinin 19. yüzyılda inşa edilen İstanbul Dolmabahçe (1855) ve İzmir Salepçioğlu (1895-1906) camileri ile benzerlikler göstermesi de yapının görünümünü bu tarihte kazandığının bir diğer kanıtıdır. Fotoğrafın ön düzleminde yer alan Şadırvan Camii ise kuzey cephesinde yer alan ve günümüze ulaşamayan tonozlu geçidi ile dikkat çekmektedir<sup>29</sup>.

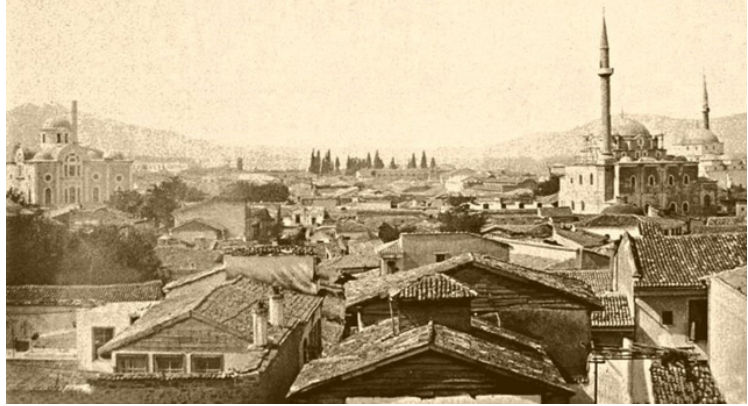
**Fotoğraf 14:**  
Tarihsiz bir  
Kemeraltı  
fotoğrafı, anonim.  
(Bk. [Pinterest](#))

Tarihsiz bir fotoğrafta, kubbe kasnağını çevreleyen ağırlık kulelerinin mevcut olmadığı görülmektedir. Yaklaşık olarak petek seviyesine kadar ayakta olan minare ise ilk bakışta yıkılmış izlenimi verse de gövdenin nizami yükselişi dikkate alındığında henüz inşa aşamasında olduğu anlaşılmaktadır. (Fot. 14)

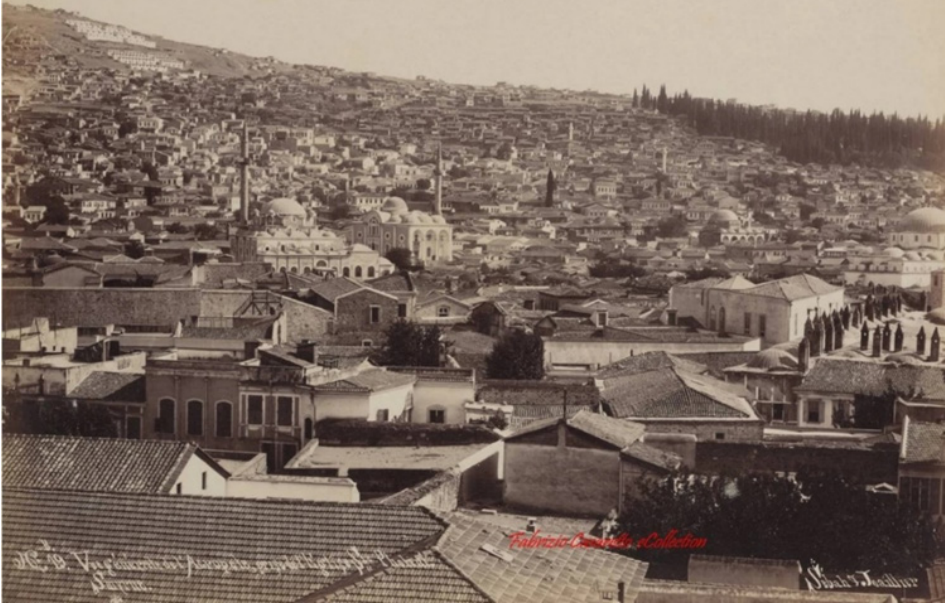
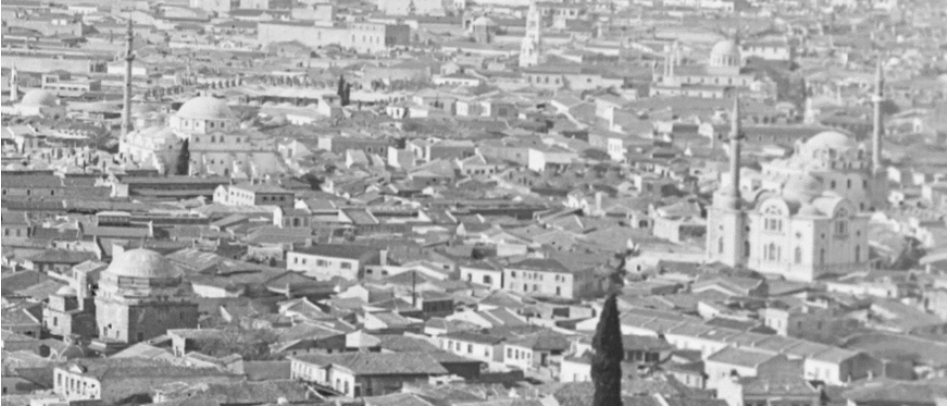
**Fotoğraf 15:** Kestanepazarı Camii'nden genel görünüm, 1890'lar, Sebah & Joaillier Fotoğraf Arşivi. (Bk. [Sebahjoaillier](#))

Tarihi net olarak bilinmemekle beraber kaynağında 1890'lara ait olduğu belirtilen bir fotoğrafta ve 1893 yılına ait fotoğrafta ağırlık kulelerinin yer almadığı, kubbe kasnağının günümüzdeki görünümüne kavuştuğu ve minarenin inşa edildiği görülmektedir. (Fot. 15-16)

Ulaşılan fotoğraflar üzerinden yapının minaresi, kubbe kasağı ve ağırlık kulelerinin süreç içerisindeki değişimi incelendiğinde bazı çıkarımlar yapmak mümkün olabilmektedir. Asia Minor adlı albümde yer alan 1868-1880 yılları arasına ait fotoğrafta minaresi mevcut olmayan yapı, yüksek kubbe kasağı ve ince uzun ağırlık kuleleri itibarıyla bir İslami ibadet yapısı olmaktan ziyade kiliseyi çağrıştırmaktadır. Yapının kent

içerisindeki görünümü ve cemaatin bu görünüm karşısındaki tutumu düşünüldüğünde, bir yenileme çalışması başlatılarak kubbe kasnağının normal boyutlara indirildiği ve kasnağı çevreleyen ağırlık kulelerinin kaldırıldığı tahmin edilebilmektedir. Dolayısıyla tarihsiz olan “Fotoğraf 14” bu çalışmaların başladığı döneme ait olmalıdır. 1890’lar ve 1893 yılına ait fotoğraflarda tamamlandığı görülen minarenin de bu tamirat sürecinde eklendiği anlaşılmaktadır.

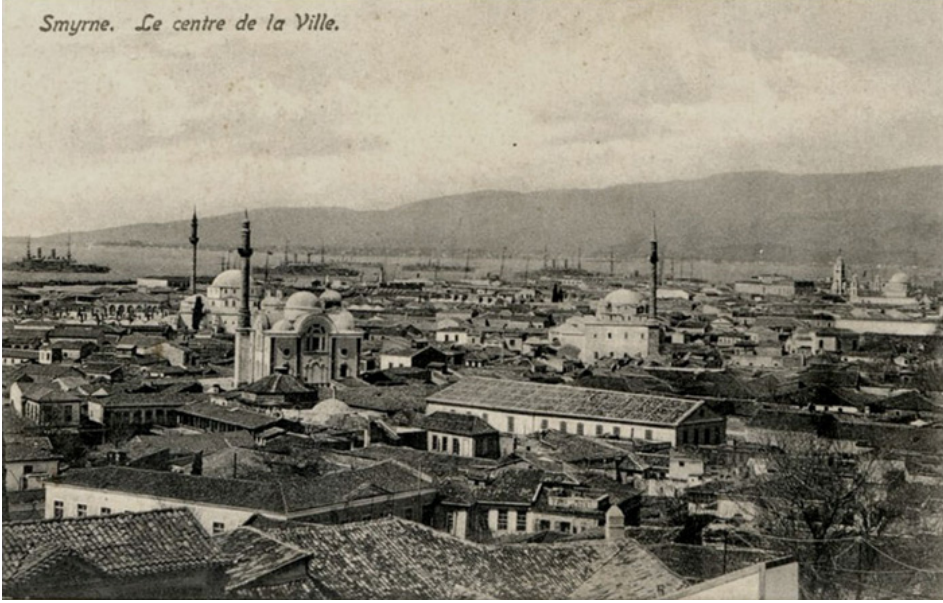
**Fotoğraf 17:** İzmir kent merkezini gösteren bir fotoğraf, 20. yüzyıl başları.  
(Bk. [Levantine Heritage](#))

İzmir kent merkezini gösteren tarihsiz bir fotoğrafta ise minarenin önceki halinden farklılaşarak taş külahlı ve soğan kubbeli bir tasarıma sahip olduğu görülmektedir. (Fot.17) Osmanlı arşivlerinde yer alan 1318/1901 ve 1320/1902 tarihli belgelerde Kestanepazarı Camii’nde onarımlar gerçekleştirildiği anlaşılmaktadır<sup>30</sup>. 20. yüzyılın başlarında sıkça tercih edilen taştan yapılmış soğan kubbeyle örtülü minare uygulamasının, bu dönemdeki onarımlar sırasında gerçekleştirilmiş olması mümkündür.

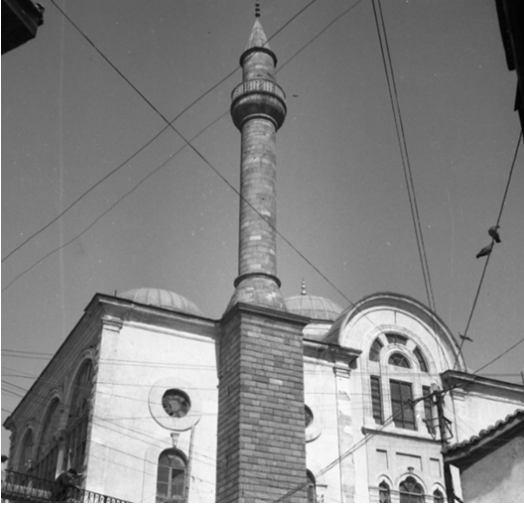
◀  
**Fotoğraf 18:**  
Minarenin 1974 yılından  
görünümü. (V.G.M. Arşivi)

edilmiştir. Vakıflar Genel Müdürlüğü Arşivi'nde yer alan fotoğraflar minareye yönelik müdahale aşamalarını göstermektedir. 1974 yılına ait bir fotoğrafta minarenin beden duvarı boyunca yükselen dikdörtgen kesitli bir kaide ile çokgen pabuç bölümü ve silindirik kesitli gövdeden meydana geldiği görülmektedir. (Fot.18) Demir korkuluklarla çevrelenen şerefesi konik bir külahla örtülmüştür.

Minarede 20. yüzyılda da yenileme çalışmaları gerçekleştirilmiştir. 1974 yılında Vakıflar Genel Müdürlüğü tarafından minarenin şerefe altından itibaren yenilendiği öğrenilmektedir<sup>31</sup>. Gayrimenkul Eski Eserler ve Anıtlar Yüksek Kurulu’nun 08.04.1977 tarih, A-417 sayılı kararında ise minarenin rölövesi alınmadan izinsiz bir şekilde yıkıldığı tespit
