### 13. YÜZYILA AİT ÜÇ KÜMBET

Orhan C. TUNÇER

Bu yazı dizimizde 13. yy. a ait üç kümbeti tanıtmaya çalışacağız. Bunlardan Diyarbakır Sultan Şücaeddin Kümbetini daha önce yayımlamıştık. Ancak restorasyonu süresince elde ettiğimiz bilgiler ile kümbet, Türk Sanat tarihi açısından yeni değerler kazanmakta ve belli bir gelişim süresi içinde iyi bir erken devir örneği niteliğini kazanmaktadır.

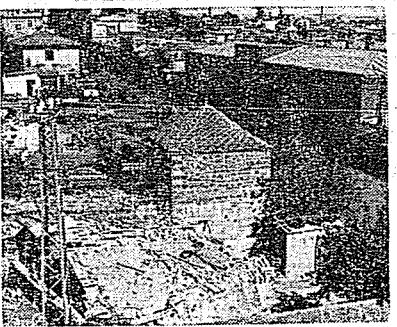
Fotoğraf 1. Diyarbakır-Sultan Şücaeddin kümbeti (Arkada görülen Deliller hanıdır).

Sultan Şücaeddin kümbeti, Mardin kapı bölgesinde, sur içinde (Çizim: 1) Diyarbakır'ın 2. Osmanlı Valisi Hüsrev Paşa'nın 1527 yılında yaptırdığı Deliller Hanının hemen batısında (Fotoğraf: 1)

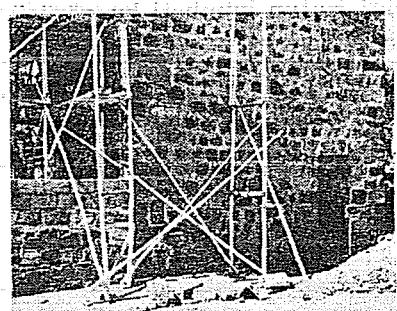
Fotoğraf 3. Kümbetin kuzey duvarı (Barakalar kaldırıldıktan sonra ortaya çıkan kapı).

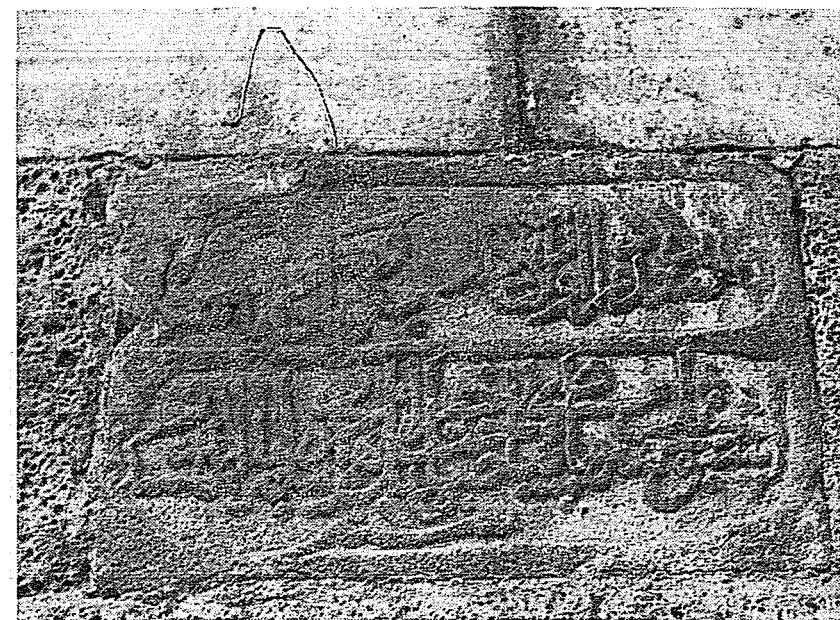
Fotoğraf 4. Sultan Şücaeddin çeşmesindeki kitabelerden ilki.

1. Kitabe: El fatiha sene 605 (M. 1208)  
Es Sultan ü Şuca gi sene  
hamse ve sitte mie (605-1208 M.)
2. > İş bu çeşme sahibul hayrat  
Ziya bey (?) (1250-1834)
3. > Okunamıyor.

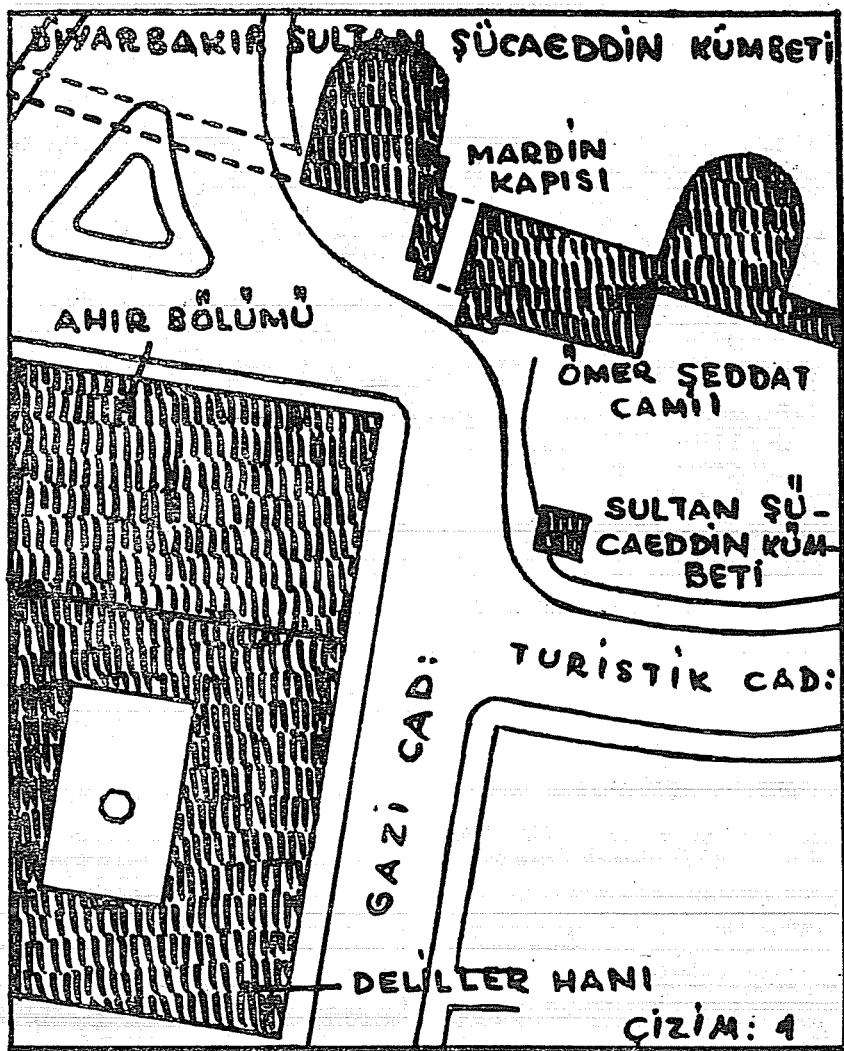
Çizim 1. Sultan Sücaeddin Kümbeti konum planı (İlgili imar planı paftasından alınmıştır).

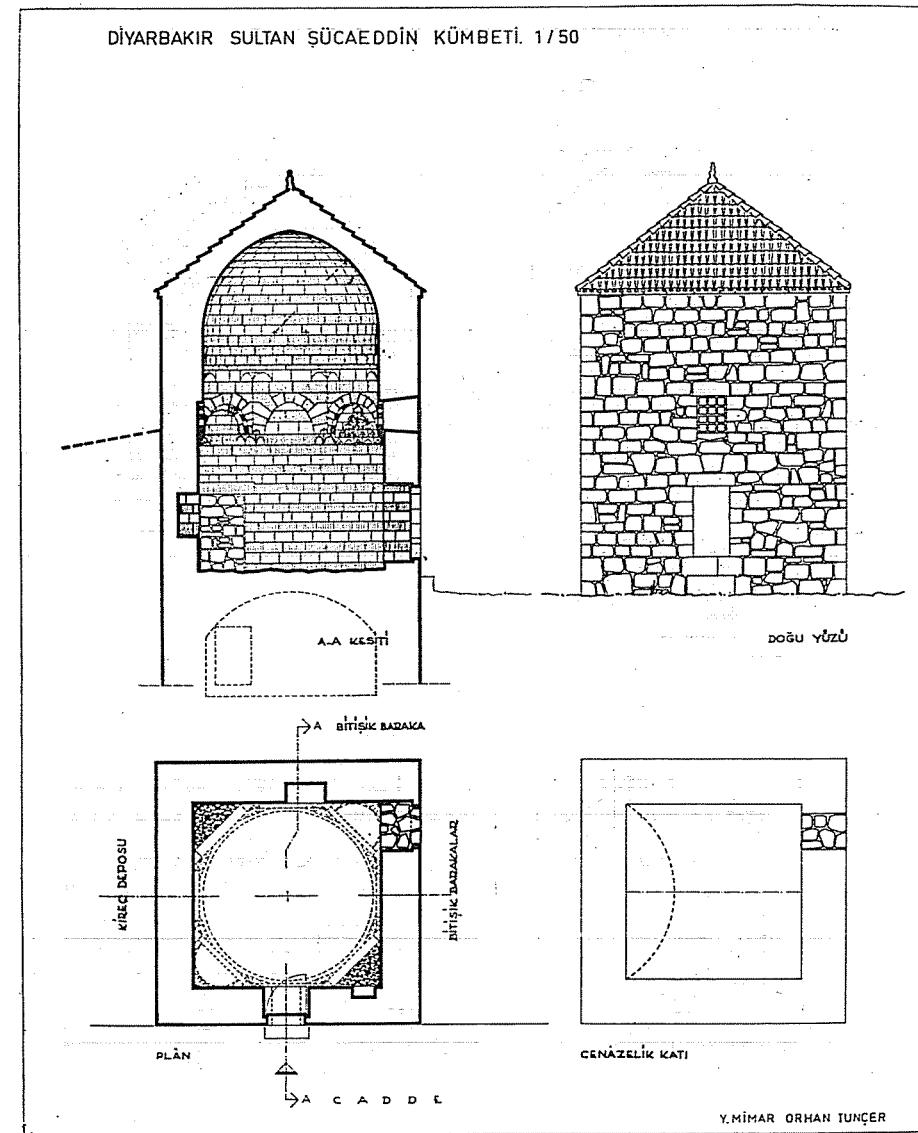
Çizim 2. Diyarbakır-Sultan Sücaeddin kümbeti Rölöve projesi.

Kare plânlı kûmbetin iç kenarı 4.07, dış kenarı 5.85 m. dir. İçini kubbe, dışını basık bir kare pramit örter. Üst örtü alaturka kiremit tir. Silmeleri değiştirilmiştir. Bugün türbeye doğu yüzünden girilir. Aynı yönde bulunan 0.65 X 0.79 m.lik üst penceresindeki ahşap parmaklık bir eklenmiştir (Çizim: 2).

Yapılan araştırmada batı yüzde karşılığı görülmemiştir (Çizim: 2).

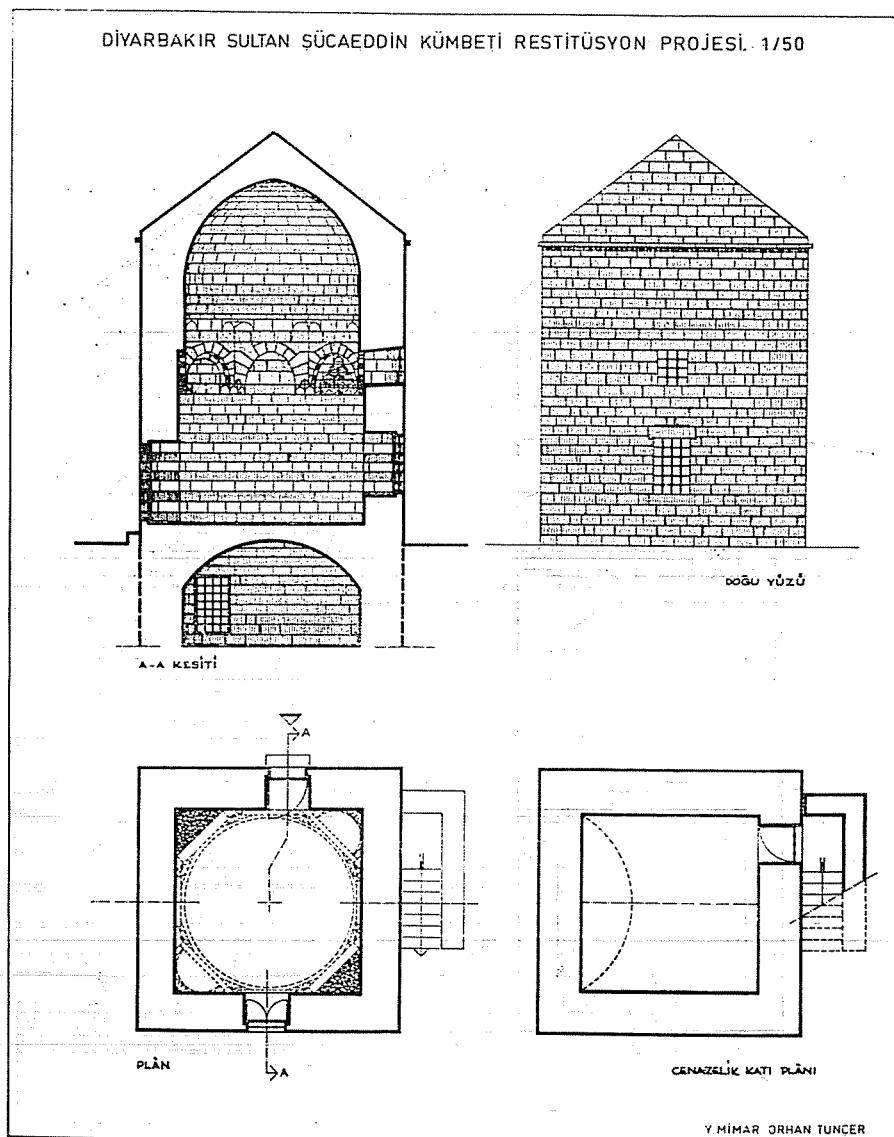
Cizim 3. Diyarbakır-Sultan Şüaeddin kümbeti Restitüsyon projesi.

nazelik katında çıkışma (konsol) bir merdiven izine raslanmamıştır. Ahlat kümbetlerinde olduğu gibi yüze yanastırılmış şekilde cenazeлиge inen ve üst kata çıkan bir merdiven söz konusu ise, üst kata merdiven önüne bir sahanlık gerekecektir. Kapının kuzey-batı köşeye yakınlığı nedeniyle iki yönden çıkan bir merdiven sağlanmaktadır. Bu noktadan hareket ederek; içerisinde dolap gibi duran batı duvarındaki boşluğun alt kısımlarının derzlerini temizlettigimizde sağ ve sol söylerinin moloz taşı duvar olarak yere kadar indiğini gördük. Kanımızca cenazelik katının terkedilmesinden sonra, batı yönündeki bu kapı kapatılıp, onarım esnasında dış yüzdeki izleride kaybedilerek kuzey yüze cadde tarafına bugünkü kapı açıldı. (Fotoğraf: 3). Nitekim kapı çevresinde taşı örgülerde ve derzlerinde bazı şartsızlıklar ve alıstırmalar bu kanımıza destekler niteliktidir (Çizim: 3).

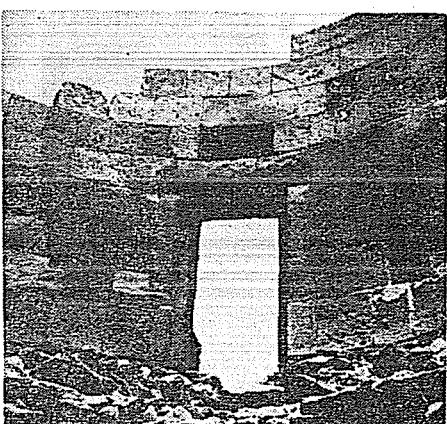
Fotoğraf 8. Kuzey yöndeği kapının iç yüzü (V.G.M. arşivi).

Gövde; dışarıda olduğu gibi içerisinde de silindirik olarak yükselir (Fotoğraf: 8). Leylek yuvasının koruduğu güney-batı köşedeki gövde parçasında, etek silmesi üstünden başlayarak 15. sıranın içerisinde kubbe başlangıcı olduğu görülmektedir. Kubbe düz olarak geçirilir bu sırada aynı zamanda külâh altı 2. mukarnas sırasının tam arkasıdır. Külâhin tamamen çökmiş olmasına rağmen; kazıda ilginç parçaların çıkması sayesinde yeterince bilgi edinebilmekteyiz (Fotoğraf: 9, 10, 11, 12, 13, 14, 15).

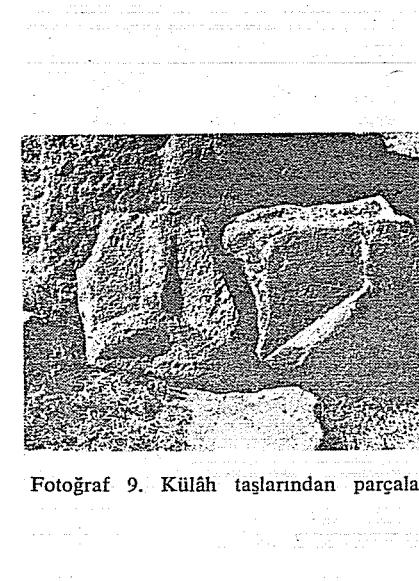
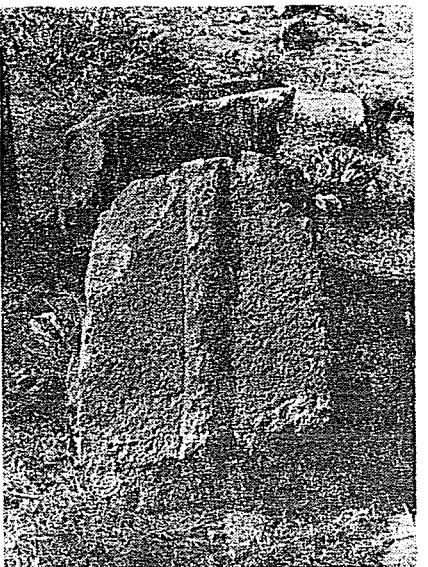
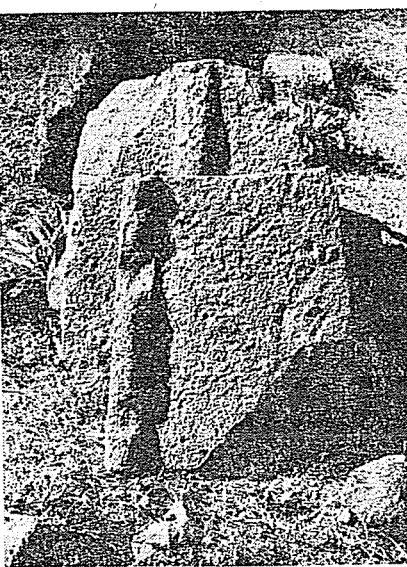
Fotoğraf 9. Külâh taşlarından parçalar

Fotoğraf 10. Külâh taşlarından parçalar

Fotoğraf 11. Külâh taşlarından parçalar (taşın üst kesimindeki dış üstüne oturan sıra içindir).

Fotoğraf 12. Külâhın en üst sırası.

Fotoğraf 13. Külâh taşlarından örnekler.

Fotoğraf 14. Külâh taşlarından örnekler.

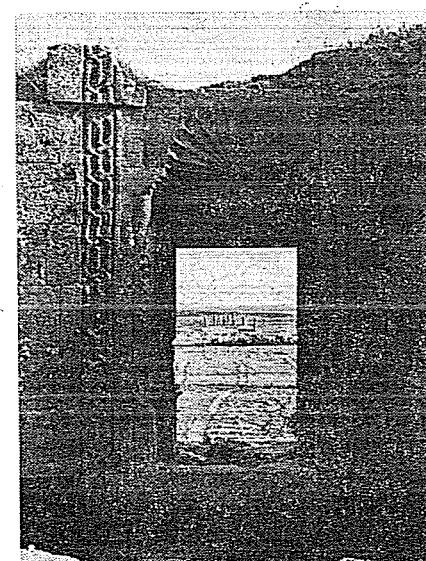
Fotoğraf 19. Elimoğlu kümbeti kible pen-  
ceresi içi.

Diger taraftan bu pencereyi, içerisinde, yüzüne saç örgüsü işlenmiş bir sıra çerçeveyin ters (U) şeklinde dolaştığını bulduğumuz taşlardan öğrenmekteyiz. Mihrap yönünde olan pencere bu bezemeleriyle ve istiridye kabuğu biçiminde oyulmuş lentosuyla diğer pencerelerden daha değerli tutulmak istenmiştir (Fotoğraf: 19).

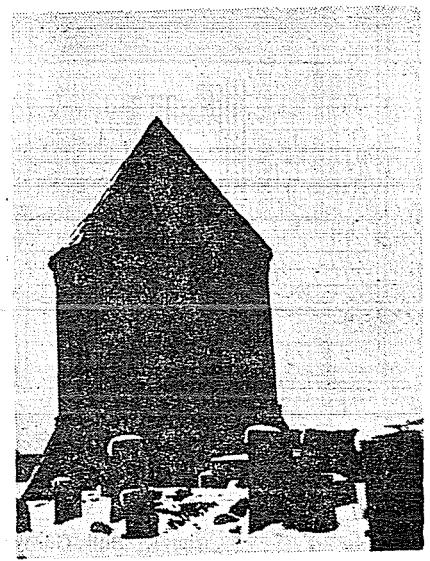
Fotoğraf 21. Onarımdan sonra.

Ayakta kalabilen bölümü ile kazıda bulduğumuz örnekler degerlendirilerek hazırladığımız restorasyon projesine göre (Çizim: 4), eser Vakıflar Genel Müdürlüğü'nce onarılmış (Fotoğraf: 20-21) ve yok olmaktan kurtarılmıştır.

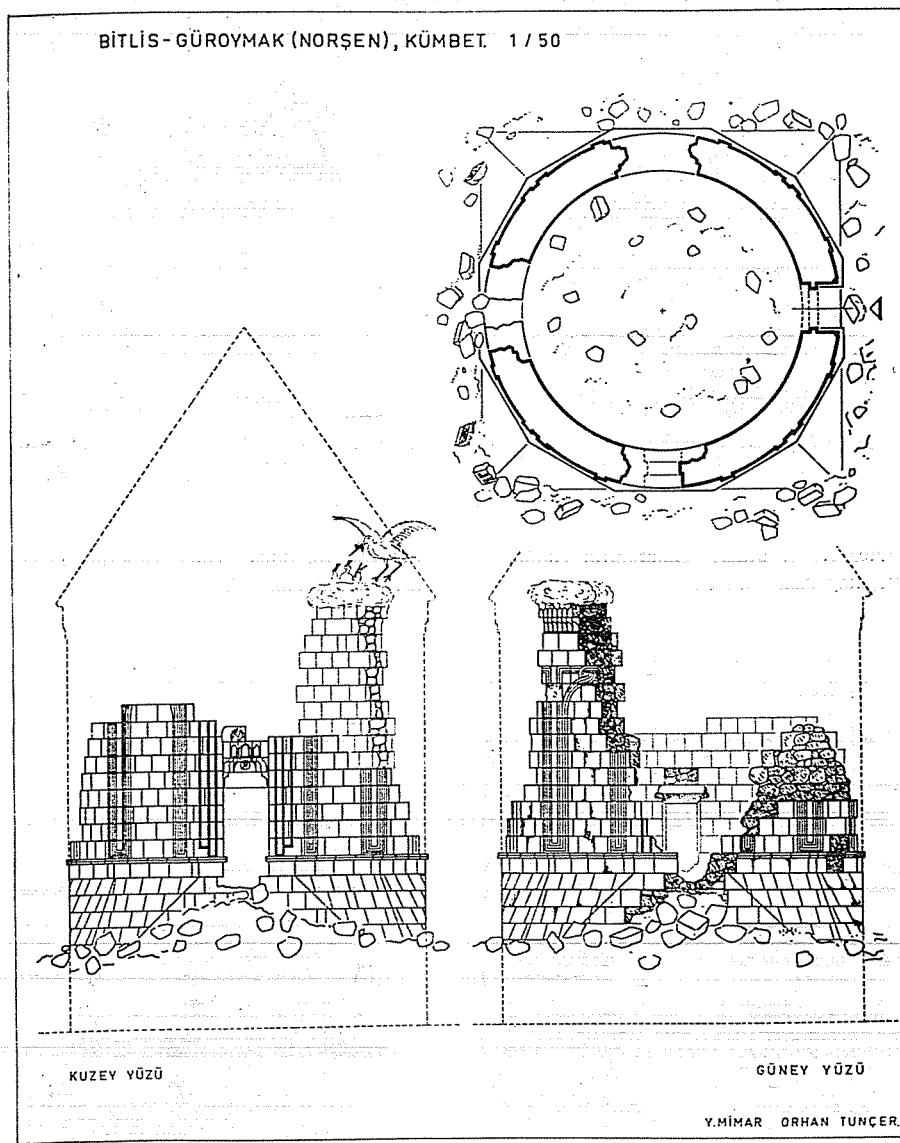
Çizim 1. Bitlis-Güroymak kümbet Rölöve projesi.

Yaşlılar kiumbeti «KALENDER BABA» adıyla anıyorlar. Anacak niçin böyle dendiğini öğrenemedik. Silindirik gövdeli kümbet 7.96 X 7.96 m. lik kare bir cenazeliğe oturur (Çizim: 1). Köşe pahlaları ile onikigene dönen oturtmalıktan, biribirine geçme saç örgü bezemeli bir silme sırasıyla gövdeye geçirilir (Fotoğraf: 1). Etek silmesi üstte yüzüne balık sırtı pah işlenmiş iki yarımdaire profilli bir damlalıkla şekeitenir (Fotoğraf: 2). Silindirik gövdenin kuzeyinde kapısı ve diğer üç ana yönde de birer penceresi vardır (Fotoğraf: 3). Mihrabı yoktur. Yüzde etek silme sırasından başlamak üzere, gövdenin 12. sırasında çepçevre bir bilezik olarak dolaşan ve birbirini bir alt, bir üstten geçen örgü dizisi,  $45^{\circ}$  lik köşelerde de düşey olarak gövde etek silmesine kadar iner ve yüzeyi dört eşit parçaya böler (Fotoğraf: 2, 4).

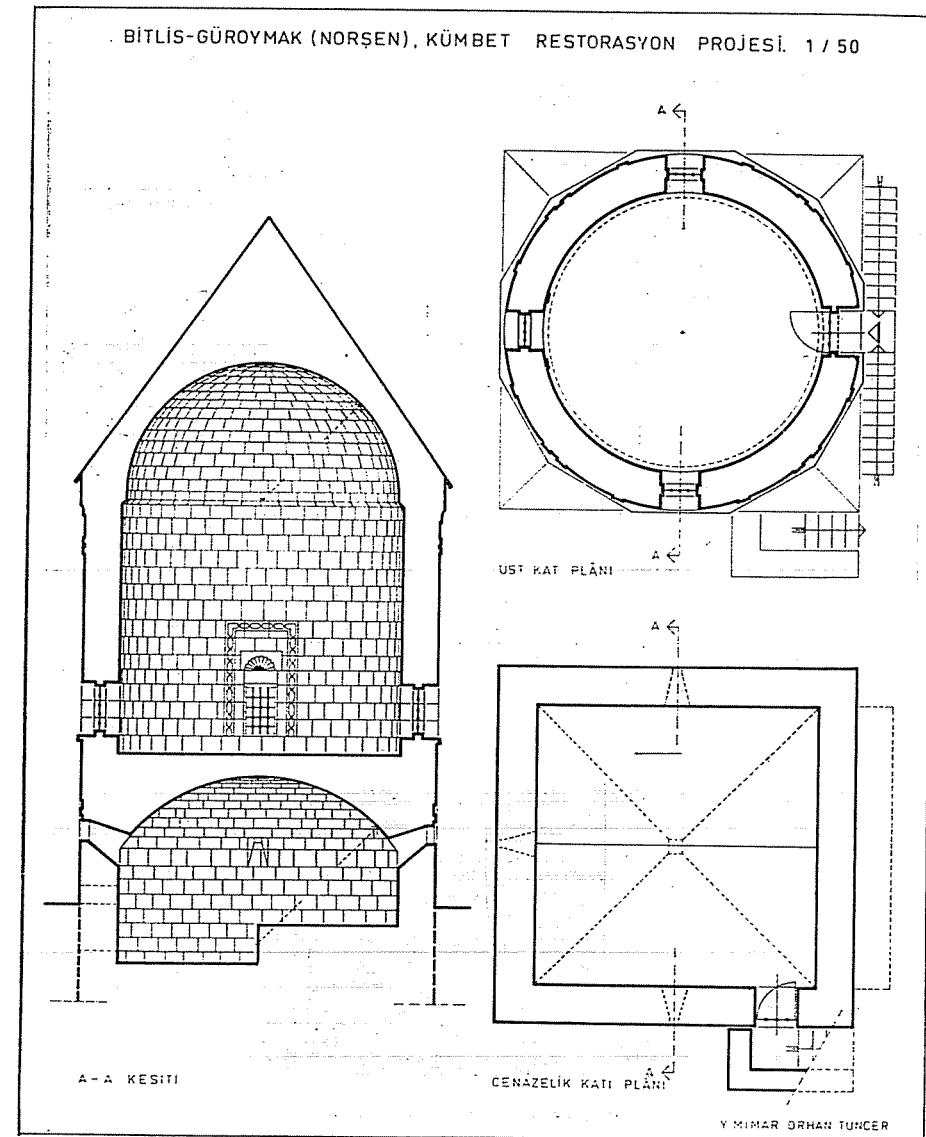
Çizim 2. Bitlis-Güroymak kümbet Restorasyon projesi (Plânlar ve Kesit).

Cenazelik içi 6.18 X 6.18 m. lik ölçüdedir (Çizim: 2). Kapısı doğu yönde kuzey köşeye yakındır (Fotoğraf: 6). Dösemesi kademeli olup mihrap yönünde duvar iç yüzünde herhangi bir işleme yoktur. Kuzey hariç, üç ana yöne birer dehliz penceresi vardır. Hacim; basık, değirmili bir tonozla örtülüdür.

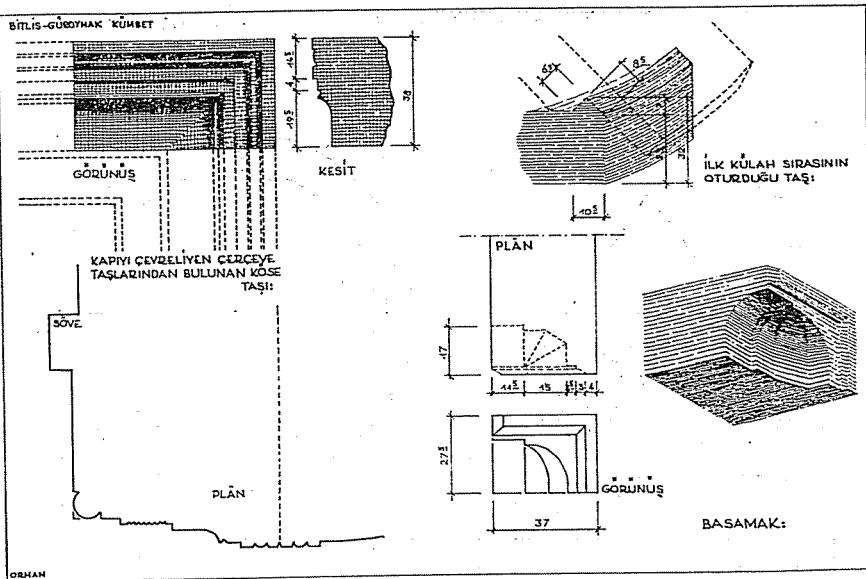
Cizim 3. Kazıda bulunan örnekler.

Külâhin oturduğu ilk sıra da, yükseklik bakımından bizler için önemlidir. 2. mukarnas sırasının üstündedir. Silindirik olarak 0.25 m. lik düz düşey alından sonra 0.05 m. yükselse 0.03<sup>5</sup>- m. içeri giren 55° lik bir pah 0.08<sup>5</sup>- m. sonra 90° kıvrılarak, külâhin ilk taşıının yaslanması için bir dış meydana getirir (Çizim: 3).

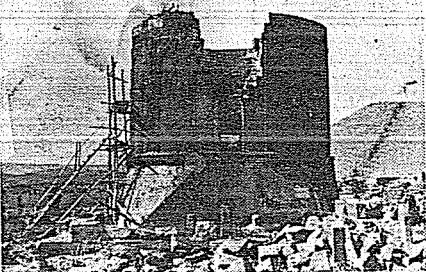
Fotoğraf 20. Kümbetin onarımı.

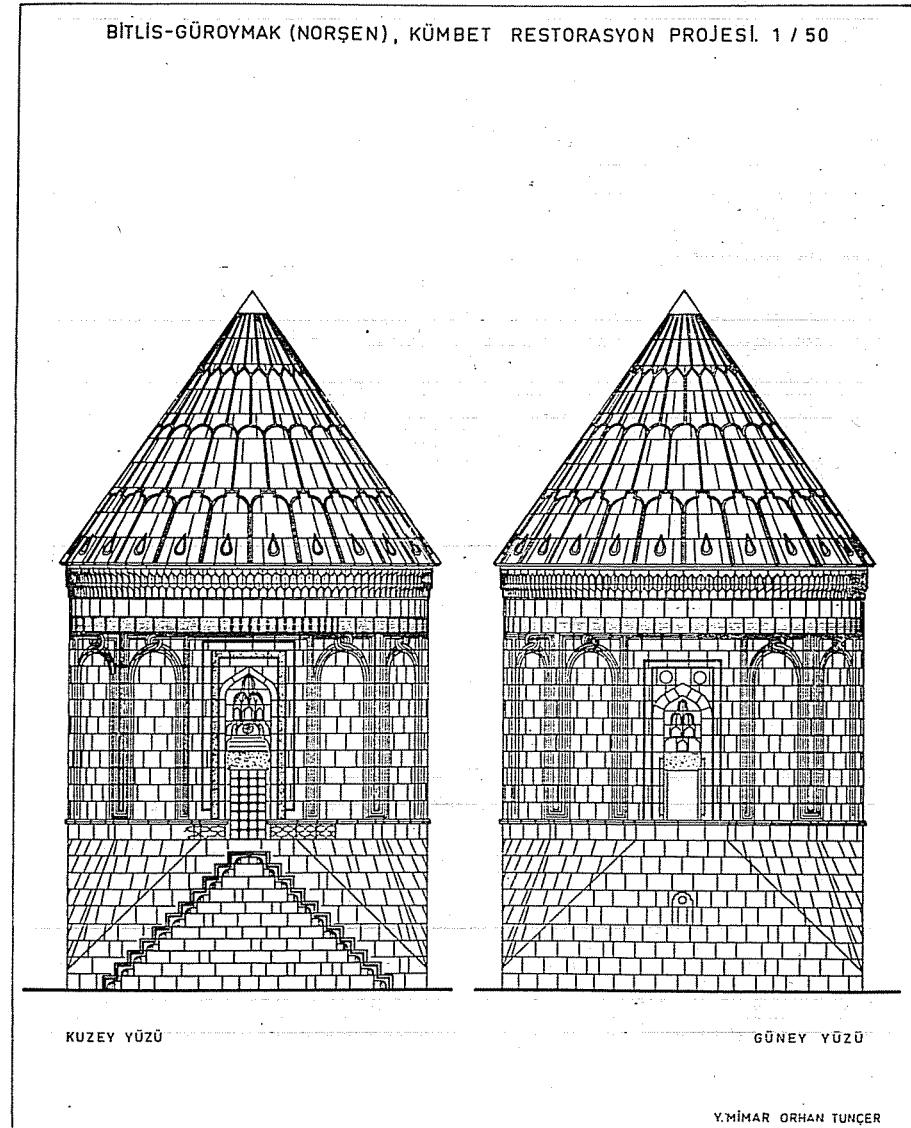
Cizim 4. Bitlis-Güroymak kümbet Restorasyon projesi (Görünüşler).

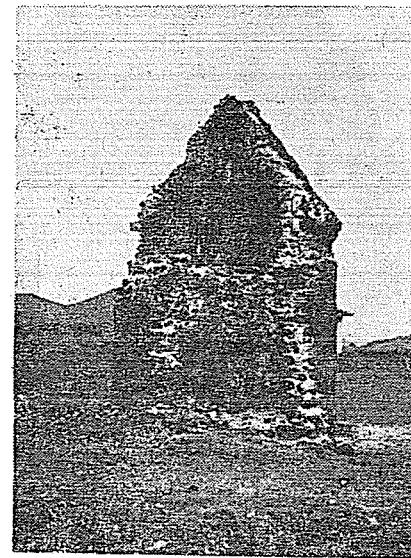
Fotoğraf 3. Onarımından önce (V.G.M. arşivinden).

Elti Hatun türbesi; küp bölümü olmayan, sekizgen gövdeli, tek kathı ve üstü sekizgen külâhî bir yapıdır (Çizim: 1). İç kenarları ortalaması 2.32, dış kenarlar ortalaması 3.32 m. dir. Doğu, batı ve güney yönlerde birer penceresi, kuzeyinde de kapısı vardır. Ara yönlerde penceresi yoktur. Yüzleri bir iç bükey, bir dış bükey profiliн bezediği pencere söveleri kahnlaşmış üstte lentoda da dolaşır. Pencere tabanı yüzü bezesizdir. Aynı profiller dolaşmaz (Fotoğraf: 2). Lentoları üstte üç parçalı basık bir kemer örter. Türbe yüzünde (giriş hariç) bunlardan başka bir bezeme yoktur. Zamanında oldukça harap olduğu, girişi ile birlikte yıkıldığı ve örtünün yarıya yakın bölümünü göctüğü, fotoğraflarından anlaşılmaktadır (Fotoğraf: 3, 4).

ince tabakalar halinde taş kullanılmıştır. Dış pramit örtü ile iç örtü arasında, tepede boşluk bırakılmıştır (Fotoğraf: 3). Orada da taş kullanılmıştır. Pencerelerin iç yüzlerinde söve ve kemerlerinde tuğla kullanılmıştır (Fotoğraf: 10). Yapının başka hiç bir yerinde tuğla yoktur. Elti Hatun camiinde de görünmez. Bu bakımdan bu tuğlalara, daha sonraki onarımlar gözüyle bakılabilir.

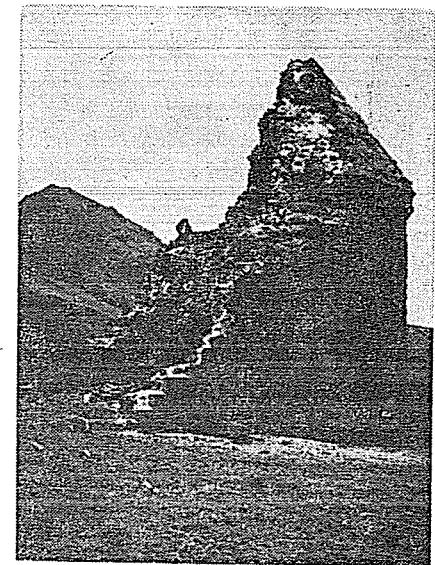
Fotoğraf 4. Onarımından önce (V.G.M. arşivinden).

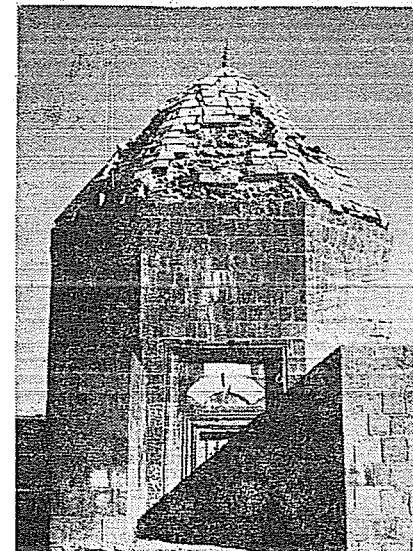
Fotoğraf 5. Eski Eserler Müzeler Genel Müdürlüğü'nün yaptığı ilk onarımından sonra.

Müzeler Genel Müdürlüğü'nce onarılmışken (Fotoğraf: 5) yapının Vakıflar Genel Müdürlüğü'ne geçmesinden sonra da gerekli bazı onarımalarla bugün kurtarılmış durumdadır (Fotoğraf: 6).

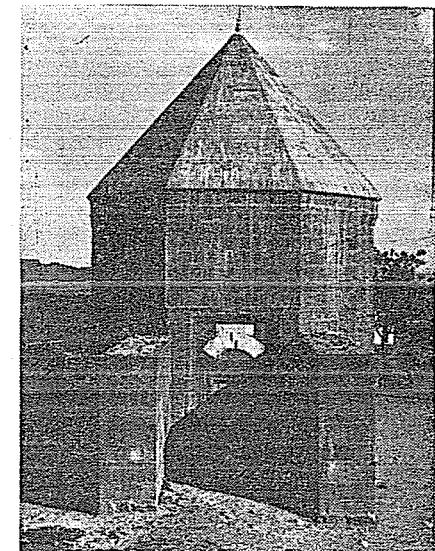
Fotoğraf 6. Son onarım.

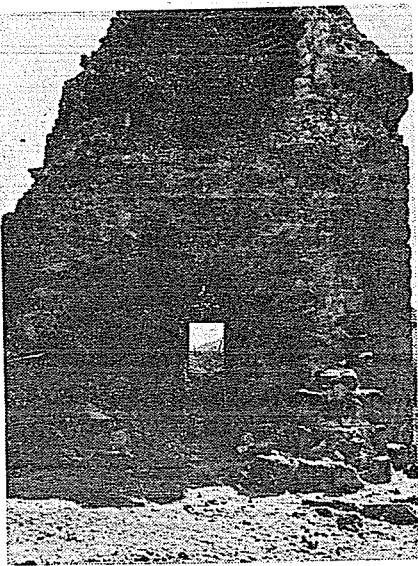
Fotoğraf 8. Giriş bölümünün yıkık hali (V.G.M. arşivinden).

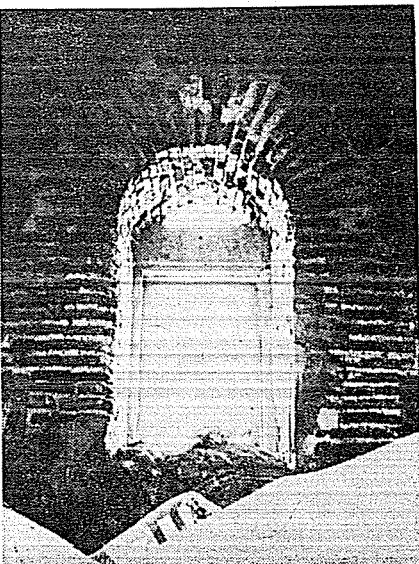
Fotoğraf 10. Güney penceresi iç yüzü (V.G.M. arşivinden).
