YENİ BULGULAR IŞIĞINDA KADRİ BABA TEKKESİ (SAKA BABA DERĞÂHI)

IN LIGHT OF THE NEW FINDINGS, KADRI BABA LODGE
(SAKA BABA LODGE)

YUSUF ACIOĞLU*

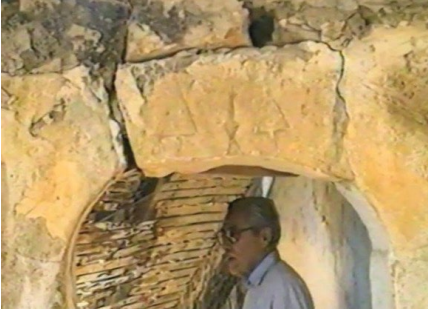
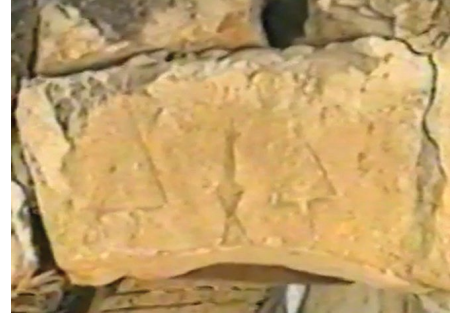
Aynı zamanda türbe kapısının bugün mevcut olmayan kilit taşı üzerinde “ortada bir çerağ, iki yanında biri büyük biri küçük iki çam ağacı” kabartması bulunmaktadır (Şekil 9-10). Bu motifler iki şekilde yorumlanabilir; 1-Ağaçlar (çam ağaçları?) türbede yer alan iki sanduka ile aynı sayıda olup türbede yatan kişileri sembolize edebilirler.

Şekil 9-10. Kilit taşı üzerindeki çerağ ve iki ağaç kabartması (Turgut TAHMAZ'dan - 1993)

Ağaçlardan biri büyük diğeri küçük tutulmuştur. Bu açıdan bakıldığında tekkenin kurucusu ve onun takipçisi ya da müridini sembolize ediyor olabilirler. Yine ağaçlar hem Bektaşî hem de genel olarak Türk-İslam dünyasında yüklendiği sembolizmden (Çetin, 2021:485-514) dolayı ölümsüzlük, kök salma (tekkenin kuruluşu) gibi anlamları da ihtiva edebilmektedirler. Bunun dışında büyük boyutlu ağacın sol alt köşesinde bulunan ağaçla irtibatlı olabilecek bezeme, -eğer bu ilmek olarak görülecekse- gidilen yolda serden geçmeyi, ölmeyi önce ölmeyi veya doğrudan ölmeyi işaret ediyor olabilir. Yine Bektaşî tarikatında önem atfedilen Hallac-ı Mansur (Uludağ, 1997: 377-381) veya Nesimi'yi (Bilgin, 2007: 3-5) sembolize ediyor olabilir. 2- Ağaçlar arasında yer alan tek kaideli çerağa ise Bektaşilikte yoğun anlamlar yüklenmiştir. Birçok kavramla ilişkili olan çerağ aynı zamanda nefse karşı kazanımları, gidilen tarikat yolunun ışığını da sembolize eder (Harman, 2018: 675-696). Türbenin giriş kapısında yer alması ölüm kültü ile de ilişkili olabileceği gibi iki ağacın arasına konumlandırılarak yukarıda bahsi geçen kuruculara yani mezar sahiplerinin önemine ve onların ışığı ile aydınlanan tarikat yoluna da gönderme yapıyor olabilir. Buradan haziredeki en eski tarihli mezar taşının sahibi "Saka Baba"nın tekkenin kurucusu olmadığı, tekkenin kurucularının ise türbe içerisindeki iki sandukada yatan kişiler olduğu anlaşılıyor.

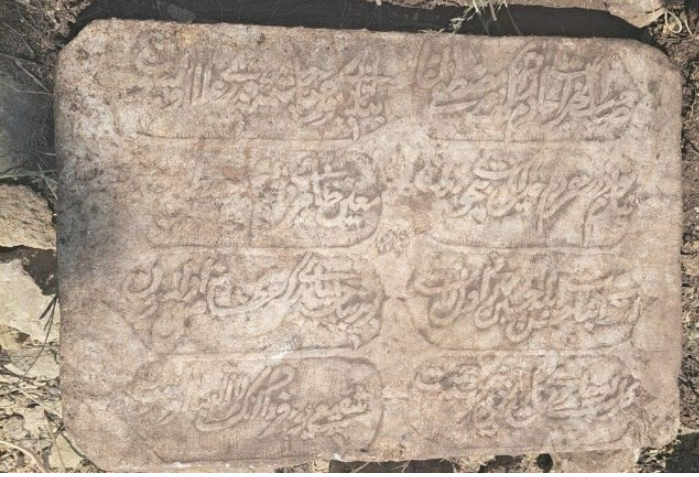
Yine tescil raporu ve yukarıda bahsi geçen 1993 tarihli video kaydında tekke alanında bir çeşme kitabesi olduğu anlaşılmış ve temizlik çalışmaları sırasında bu kitabe de ortaya çıkarılmıştır (Şekil 11). Kitabe 71x50 cm ölçülerindedir.

Şekil 11. Çeşme kitabesi

Kitabede ebcedle tarih düşülmüştür. Buna göre çeşme, Hâdimzade Mustafa Ağa tarafından M.1768-1769 (H.1182) tarihinde yaptırılmıştır. Kitabede çeşmenin adı açıkça verilmemiş olup “çeşmeyi kadri” yazısı da “Kadri Çeşmesi” olarak okunmamaktadır. Ancak divan edebiyatı (AKÜN, 1994:389-427) geleneğinde şiiirler yazılırken her bir kelime, şekil ve mana özelliklerine dikkat edilerek özenle

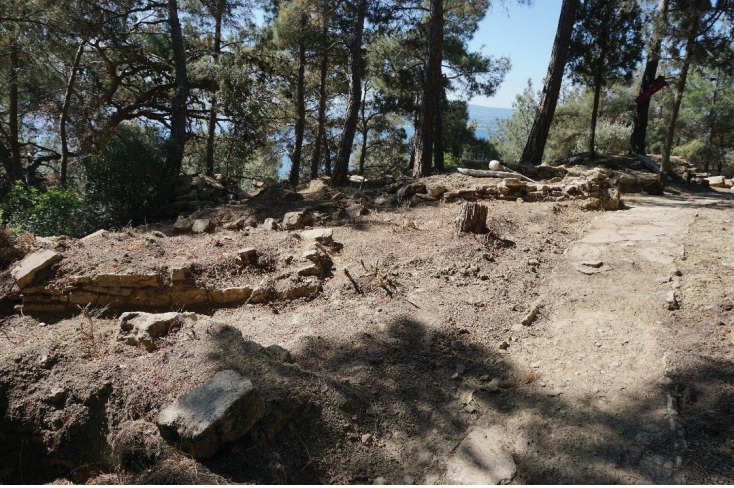
Şekil 28. Yıldız Tabya ile tekke arasındaki taş döşeli yürüyüş yolu

Tekkenin hemen üzerindeki tepede yer alan ve II. Abdülhamid döneminde yapıldığı düşünülen Rumeli Yıldız Tabyası'nın ilk isminin de "Tekke Tepe Mürtefi Tabyası" olarak anıldığı bilinmektedir (İstanbul Üniversitesi Nadir Eserler Kütüphanesi, 779-72/1-26) (Şekil 27). Bu haliyle tekke ile tabya arasında bir bağlantı olduğu ve tekkenin gerektiğinde tabyaya ikmal sağladığı düşünülebilir. Nitekim yapılan arazi çalışmaları sırasında bunu destekler nitelikte tabya ile tekke arasında taş döşeli yürüyüş yolu olduğu da ortaya çıkmıştır (Şekil 28, 32, 34).

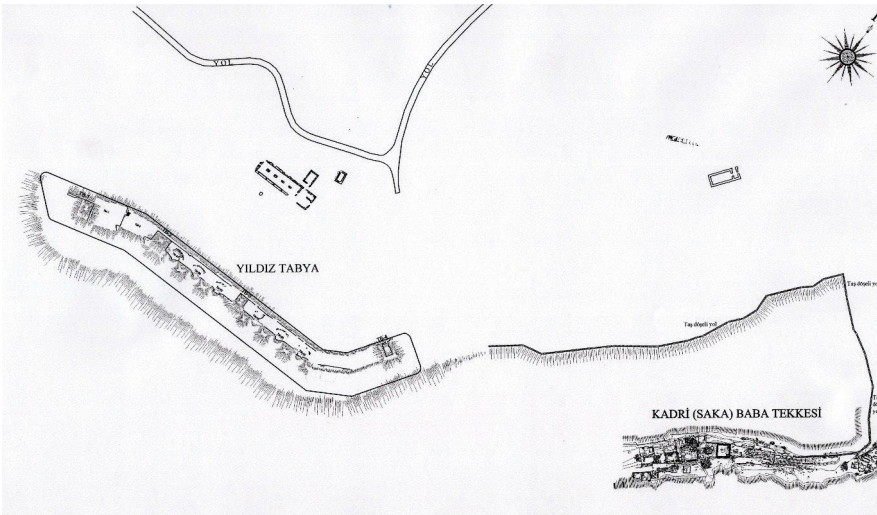
Şekil 32. Yıldız Tabya ve Tekke-Vaziyet Planı

Tekkeye günümüzde Yıldız Tabya’ya ulaşıldıktan sonra 46 m uzunluğundaki taş kaplama döşemeli patika yoldan inilerek ulaşılmaktadır (**Şekil 32**). Tekke, ormanın içinde yamaçta ve deniz kenarında bulunan ana yol kotundan 112 m üst kotta yer almaktadır.

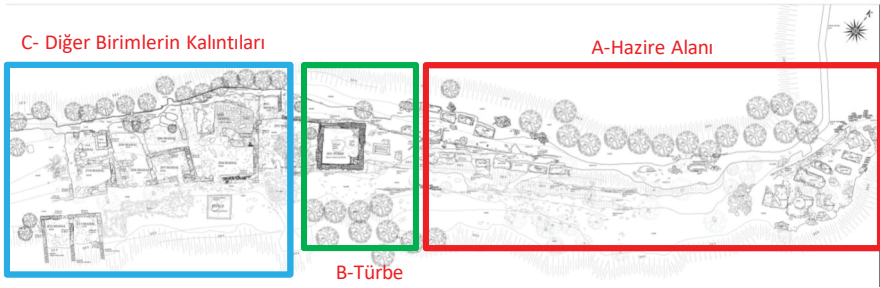
Şekil 33. Tekke- Vaziyet Planı

Patika yoldan inildikten sonra ulařılan ilk yer tekkenin Hazire (A) alanıdır. Devamında çatısı yok olmuř Türbe (B) karřımıza çıkmaktadır. Türbenin güneybatı yönünde ve türbenin arkasında, tekkeye ait diđer birimlerin kalıntıları (C) yer almaktadır (Şekil 33).

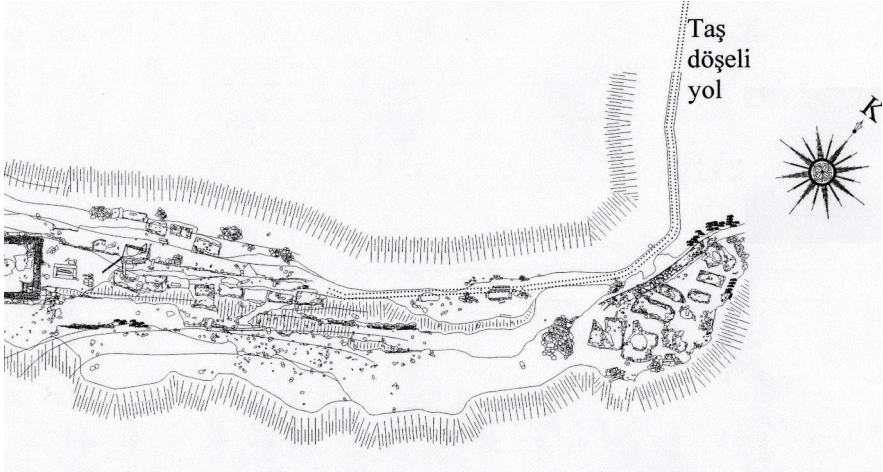
Şekil 34. Hazire Alanı Planı

Hazire alanında taş döřeme yol, mezar alanları, mezar taşları ve kaba yonu taş ile örölmüş set duvarlar yer almaktadır. Hazirenin günümüzde yapılan kazılar sonucunda açığa çıkan alan yaklaşık 76 m uzunluğunda ve 10-15 m genişliğinde bir alanı kaplamaktadır. Alanın doğu ve batı yönü arasında 1 m, kuzey ve güney yönü arasında ise arazi eğiminden kaynaklı ortalama 6,5 m kot farkı bulunmaktadır. Hazirenin doğu yönünde yapılan kazılar sonrasında 1 m genişliğinde, 15 m uzunluğunda taş döřeme yürüme yolu ortaya çıkmıştır. Yol, ormanın kuzeydoğu yönündeki ormanlık alan içine doğru devam etmektedir. Güneybatı yönüne doğru ise yolun, set şeklindeki istinat duvarlarının önüne varacak şekilde devam ettiđi görölmektedir. Yolun batı yönünde bulunan bir diđer toprak yol ile Türbe önüne varılmaktadır. Bu şekilde Yıldız Tabya'dan itibaren taş döřeli yolun tekke içerisine kadar geldiđi anlaşılmaktadır (Şekil 34).

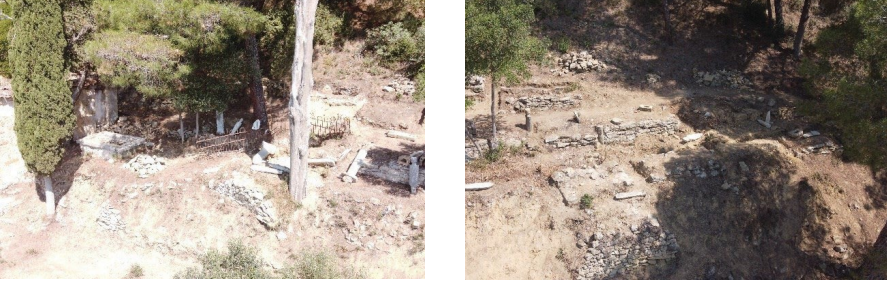
Şekil 35. Hazire alanı genel görüntüleri

doğal arazi eğimine set oluşturacak şekilde taş ile örülmüş istinat duvarları yapılarak duvar önü ve arkasında yollar oluşturulmuştur. Hazirenin istinat duvarları hizasında üst yol üzerinde kazılmış mezar çukurları yer almaktadır. Hazire alanında devrilmiş, yana yatmış mezar taşlarının etrafa saçılmış oldukları görülmektedir (Şekil 35).

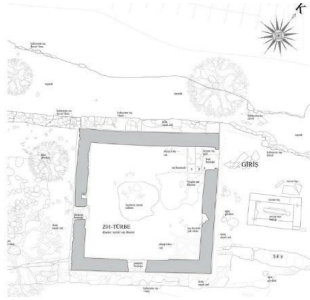
Şekil 36. Türbe-Zemin Kat Planı

Türbe 6,63 x 6,60 m boyutlarında kare planlı olup türbeye giriş kuzeydoğu yönündeki kapıdan sağlanmaktadır (Şekil 36-37). Kapıdan sonra 3 basamakla türbenin içerisine inilmektedir. Üst örtüsü yok olan türbenin dört duvarı ayaktaadır.

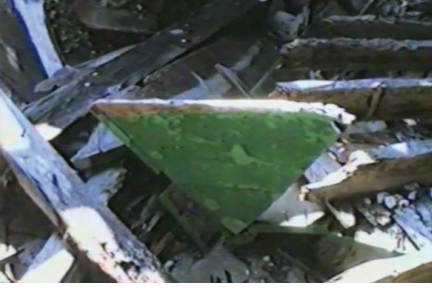
Türbenin zemini toprak+şap döşemidir. Eski görüntü ve bilgilerden türbe içerisinde iki sanduka olduğu anlaşılmaktadır (Şekil 38-39). Ancak orta kısmında kaçak kazılar nedeniyle çukur olmuş sandukalara dair bir iz kalmamıştır. Çatısı günümüze sağlam ulaşamamıştır. Beden duvarları üzerindeki alaturka kiremit parçaları ve kuzeybatı-güneydoğu yönünde bulunan ahşap tavan kirişleri ile eski görüntü ve bilgilerden çatısının bağdadi sıvalı sekizgen yıldız tavanlı ve piramidal çatılı olduğu ve alaturka kiremitle örtülü olduğu anlaşılmaktadır (Şekil 40-41-42-43).

Şekil 38-39. Sandukalara dair eski görüntüler (Turgut TAHMAZ'dan-1993)

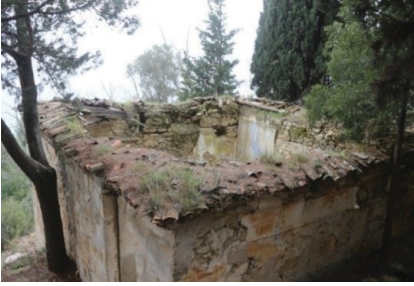
Şekil 40. Yıkılmış türbe çatısı (2023)

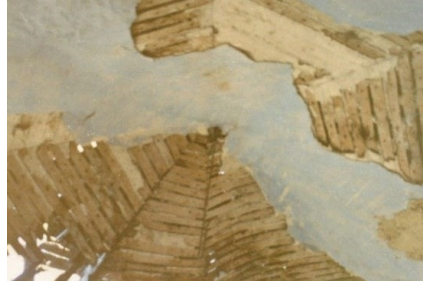
Şekil 41. Tavanın eski hali (VGM-1989)

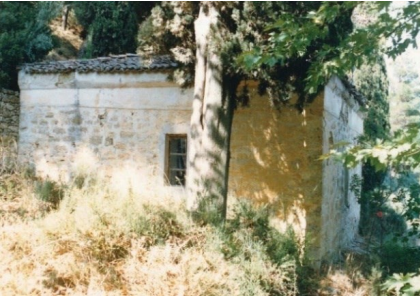
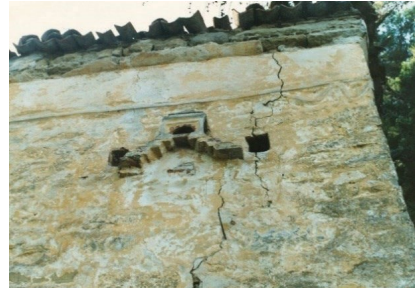
Şekil 42-43. Çatının eski hali – alaturka kiremitli (VGM-1989)

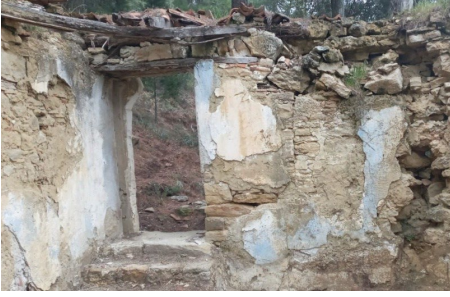
Şekil 44. Türbe Kuzeydoğu Cephe

Türbenin kuzeydoğu iç cephede kuzey yönünde 91x183 cm genişliğinde kapı boşluğu vardır (Şekil 44). Kapı doğramaları yok olmuştur. Kuzeybatı duvarda herhangi bir açıklık bulunmamaktadır (Şekil 45).

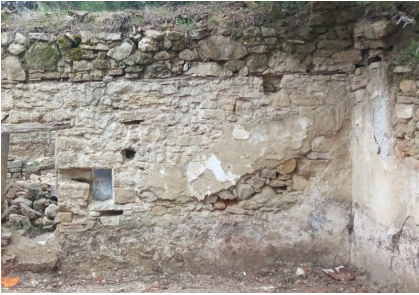
Şekil 46. Türbe Güneybatı Cephe (2023)

Güneybatı iç cephede güney yönünde 60x118 cm ebatlarında pencere açıklığı mevcuttur (Şekil 46). Pencerenin hemen kuzeyinde 23x35 cm derinliği 23 cm olan niş bulunmaktadır. Bu cepheye ait eski görüntülerde cephede pencere ve niş görülmekte olup duvarın pencere üst kotuna kadar beyaz renkli boya ile, yukarısının ise mavi renkli boya ile boyandığı, yine pencerenin üst kotu hizasında nişin üzerinde duvar yüzeyine bir Zülfikar'ın resmedildiği görülmektedir (Şekil 47). Türbenin güneydoğu iç cephesinde 78x110 cm ebatlarında pencere açıklığı bulunmaktadır (Şekil 48). Yapının genelinde kalan sıva kalıntılarından iç cephenin sıvalı ve beyaz/mavi renklerle boyandığı anlaşılmaktadır.

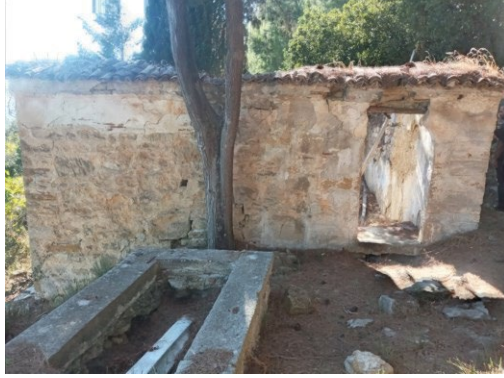
Şekil 49. Kuzeydoğu Cephe

Kuzeydoğu cephenin genişliği 6,63 m, yüksekliği 2,45 m'dir (Şekil 49). Cephenin kuzey kenarında yer alan kapı açıklığından geçilerek türbeye girilmektedir. Eski görüntülerinde kapısı basık kemerli olup kilit taşı üzerinde ortada bir çerağ iki yanında ise birer ağaç kabartması yer almaktadır (Şekil 9-10). Günümüzde ise bu kemer ve kilit taşı yok olmuştur.

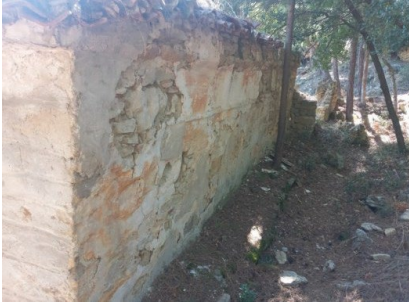
Şekil 50. Kuzeybatı Cephe

Kuzeybatı cephede herhangi bir açıklık yoktur (Şekil 50). Cephenin genişliği 6,57 m yüksekliği 1,87 m'dir. Güneybatı cephenin genişliği 6,75 m, yüksekliği 2,74 m'dir (Şekil 51). Cephe ortasında bir adet pencere boşluğu bulunmaktadır. Pencere doğraması yok olmuştur.

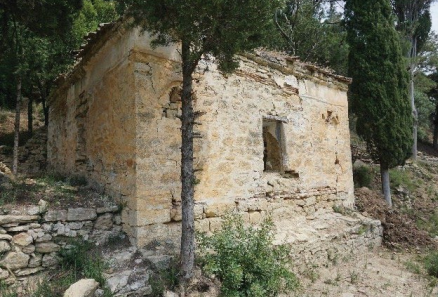
Şekil 52. Türbe Güneydoğu Cephe (2023)

Güneydoğu cephenin genişliği 6,60 m, yüksekliği 3,57 m'dir. Türbenin güneydoğu cephesi manzaraya hâkim olan cephesidir. Cephe önünde temel duvarları seki oluşturacak şekilde açıkta görülmektedir (Şekil 52). Cephe ortasında bir adet pencere boşluğu bulunmaktadır. Eski resimlerde görülen pencere doğraması yok olmuştur (Şekil 53). Cephenin doğu yönünde üst kotta kuş köşkü bulunmaktadır (Şekil 54). Kuş köşkünün altında ise sağır kemer bulunmaktadır (Şekil 55). Kuş köşkü ile aynı hizada cephenin batısında yine üst kotta başka bir sağır kemer daha görülmektedir (Şekil 56). Her iki kemerde cepheden 5 cm içeride kalmakta olup tuğla ile örülmüş üzeri sıvanmıştır. Yapının inşasında yığma moloz ve kaba yonu taş kullanılmakla birlikte kemer ve hatıllarda tuğla malzemeye yer verildiği görülmektedir. Cepheler taş duvar üzeri sıva+boyalıdır. Bazı yerlerde sıvalar dökülmüştür. Cephelerde niteliksiz harç

ile yapılmış onarımlar görülmektedir. Tüm cepheyi taş saçak kuşatmaktadır. Saçağın 40 cm altında 5 cm dışarıya taşan ve tüm cepheyi dolaşan sıva ile oluşturulan silme mevcuttur. Silmenin hemen altında da 4 cm yüksekliğinde kabartma şeklinde dalgalı silme şeklinde süsleme bulunmaktadır (Şekil 57).

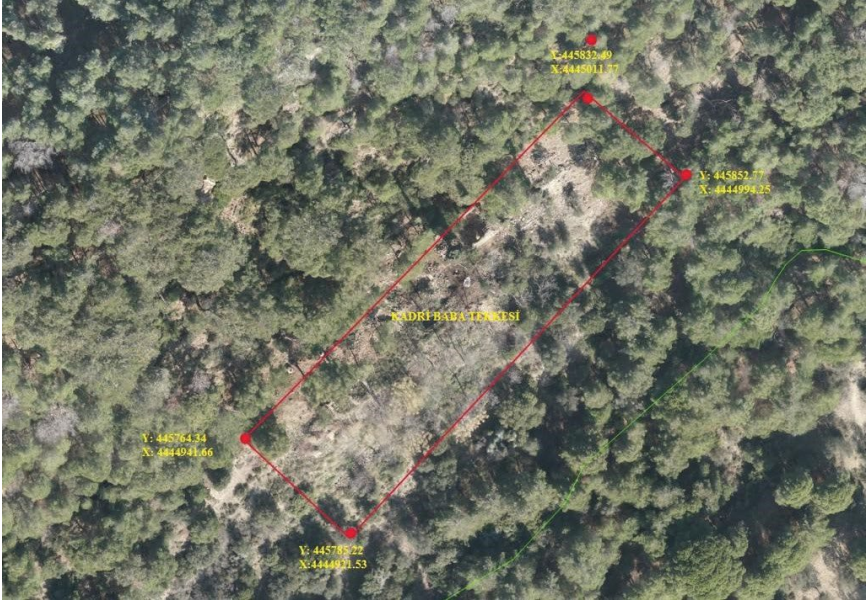
Şekil 58. 2023 Yılı Hava Fotoğrafi

Tekkenin türbe dışındaki diğer birimleri hakkında yeterli bilgi ve belge bulunmadığından işlevleri hakkındaki düşüncelere çalışmanın değerlendirme ve karşılaştırma bölümünde yer verilecektir. Burada daha çok birimlerin mevcut durumları hakkında durulacaktır (Şekil 58-59). Tekkeyi oluşturan diğer birim kalıntılarının üst kotları tamamen yıkılmış sadece alt kotta bulunan duvarlar görülmektedir. Türbe arkasındaki kalıntıların kuzeybatı yönünde bulunan taş istinat duvarları eğimli

yamaca set oluşturmuştur. Ayrıca alanın güney yönünde aşağı yol kotuna kadar dik yamaçlı, ormanlık alan bulunmaktadır. Tekkenin geri kalan odalarını oluşturan mahallerin sadece beden duvarları günümüzde ayakta. Duvarların devamında ne kadar yükseldiği, çatısı vb. diğer mimari izler anlaşılmamaktadır. Duvarlar genelde kapatılan kapı boşluk izleri varsa fark edilmektedir. Duvarda nişler var ise mevcut kısımda görülmektedir. Tekke odalarında yapılan kazı çalışmaları sonrasında iki mahalde (Z05-Z08) taş döşeme açığa çıkmıştır. Diğer mahaller toprak döşemlidir. Tekkenin güney yönünde bir tane de havuz yer almaktadır. Kuzey yönünde arazinin eğiminden ötürü teraslama yapmak için yığma taş ile örülmüş istinat duvarları bulunmaktadır.

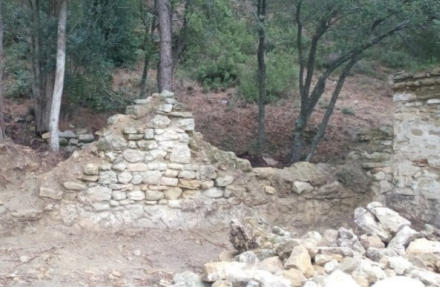
Şekil 60. Z02 Mahal Kuzey Cephe

Z02 Mahal, 9,28x6,83 m boyutlarındadır. Kuzey ve batı yönünde duvarlar vardır (Şekil 60-61). Mevcut duvarlar min. 60 ile max.135 cm arası değişen yüksekliğe sahiptir. Zemini topraktır. Doğu yönünde türbe vardır. Güney yönünde duvar yoktur.

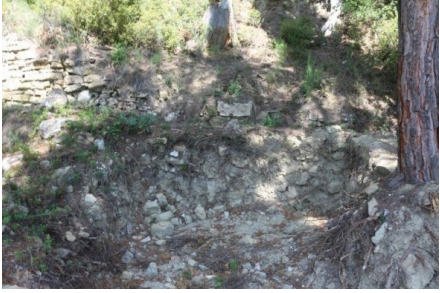
Şekil 62. Z03 Mahal Kuzey Cephe

Z03 Mahal, 2,85x3,31 m boyutlarındadır. Kuzey, doğu ve batı yönünde 60 cm yüksekliğinde moloz taş ve toprak yığılı duvarları bulunmaktadır (Şekil 62-63). Zemini topraktır.

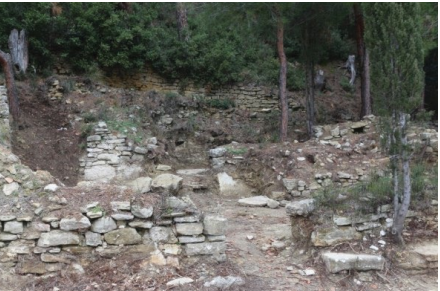
Şekil 64. Z04 Mahal Kuzey Cephe

Z04 Mahal, 9,61x4,38 m boyutlarındadır. Zemini topraktır. Kuzey yönünde Z05 Mahaline geçilen boşluk ve devamında üstü yıkılmış duvarlar yer almaktadır (Şekil 64). Duvar min. 65 ile max. 100 cm arası değişen yüksekliğe sahiptir. Doğu yönündeki duvar yükseklikleri min. 110 ile max. 167 cm arasında değişmektedir (Şekil 65). Güney yönündeki duvar yüksekliği min. 45 ile max. 100 cm olup batısında kapı boşluğu mevcuttur (Şekil 66). Batı yönünde bulunan duvar yüksekliği min. 65 ile max. 215 cm'dir (Şekil 67). Z06 mahaline geçilen kapı boşluğu bulunmaktadır. Zeminde yerde duvar izleri görülmektedir.

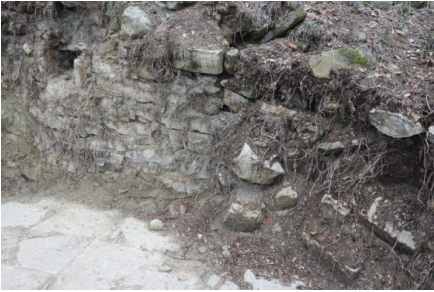
Şekil 68. Z05 Mahal Kuzey Cephe

Z05 Mahal, 4,09x5,85 m boyutlarındadır. Kuzey yönündeki duvar min. 105 ile max. 152 cm arası yükseklikte değişmektedir (Şekil 68). Taş duvarda 33x22 cm boyutlarında niş boşluğu görülmektedir. Batı yönünde duvar örgüsü izi bellidir. Doğu yönünde moloz taş ve toprak yığılı olan duvar devam etmektedir. Zeminde kazılar sonucunda doğal taş döşemeye ulaşılmıştır. Mahalde 5 cm yüksekliğinde kot farkı bulunan iki döşeme kotu bulunmaktadır. Doğu ve batı yönünde ortalama 100 cm yüksekliğinde moloz taş ve toprak yığılı olan duvarları bulunmaktadır (Şekil 69).

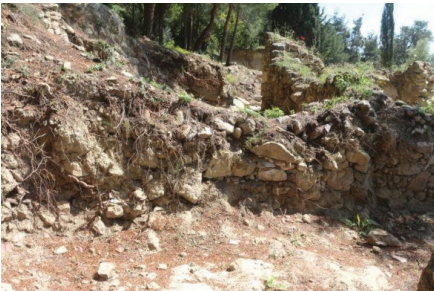
Şekil 70. Z06 Mahal Doğu Cephe

Z06 Mahal, 3,81 x 5,41 m boyutlarındadır. Kuzey yönünde ortalama 85 cm yüksekliğinde moloz taş ve toprak yığılı olan duvarı bulunmaktadır. Doğu yönündeki duvar ortalama 120 cm yüksekliğindedir (Şekil 70). Güney yönündeki duvar min. 80 ile max. 206 cm arası değişen yüksekliktedir (Şekil 71). Batı yönünde de ortalama 50 cm yüksekliğinde moloz taş ve toprak yığılı olan duvarı bulunmaktadır. Zemini topraktır.

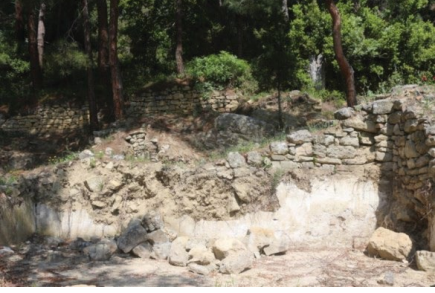
Şekil 72. Z07 Mahal Kuzey Cephe

Z07 Mahal, 3,65 x 5,34 m boyutlarındadır. Zemini topraktır. Kuzey yönündeki duvar yüksekliği min. 120 ile max. 245 cm arasındadır (Şekil 72). Alt kotlarda sıvalar görülmektedir. Üst kotların sıvaları dökülmüştür. Doğu yönündeki duvar min. 143 ile max. 225 cm arası değişen yüksekliktedir. Alt kotta sıvalar bulunmaktadır. Batı yönündeki duvar ortasında zeminde taş basamak bulunmaktadır (Şekil 73). Bu taşın orta hizasında duvar üzerinde künk görülmektedir. Duvar ortalama 85 cm yüksekliktedir. Alt kotta sıva+boya görülmektedir.

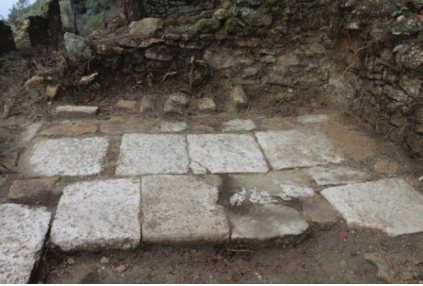
Şekil 74. Z08 Mahal Taş Döşeme

Z08 Mahal, 2,66 x 4,96 m boyutlarındadır. Mahalde kazılar sonrasında doğal taş döşeme açığa çıkmıştır (Şekil 74). Kuzey yönünde bulunan açıklıktan Z09 mahaline geçilmektedir. Açıklığın batı yönünde bulunan duvar ortalama 90 cm yüksekliğindedir. Doğu tarafında bulunan duvar ortalama 90 cm yüksekliğindedir (Şekil 75). Duvarın orta hizasında duvar üzerinde künk görülmektedir. Batı yönünde bulunan duvar min. 60 ile max. 175 cm arası değişen yüksekliktedir. Güney yönünde sadece duvar kalıntısı ayakta. Duvarın doğu yönü yıkılmıştır.

karşısındaki duvarda bir niş boşluğu görülmektedir. Bu bölümün zemini taş döşemeli olup doğu tarafında 5 cm yüksekliğinde bir seki bulunmaktadır. Başta mutfak olarak düşünülen ancak herhangi bir ocak kalıntısına rastlanmayan bu bölümün taş döşemeli sekisiyle daha özenli olması belki de meydan evinin burası olması ihtimalini de düşündürmüştür. Ancak bunu destekleyecek daha fazla veriye ihtiyaç vardır. Yine **Z04 Mahalin** içerisinden bir kapı ile geçiş sağlanan **Z06 Mahalin** kuzey duvarında bir ocak nişine ait olduğu düşünülen izler görülmektedir. 1915 Çanakkale Savaşları sırasında çekilen fotoğrafta da burada küçük bir baca görülmektedir. Bu haliyle **Z06 Mahalin** mutfak olduğu ihtimali üzerinde durmak gerekir. **Z07 Mahalin Z04 Mahale** açılan kapısı sonradan kapatılmış onun yerine güney cephede taş döşemeli yola bakan yeni bir kapı açılmıştır. Bu mekânda batı yönündeki duvar ortasında bir künk ve altında zeminde iki parçadan oluşan yüzeysel olarak oyulmuş taş kurna bulunmaktadır. Bu nedenle helanın hemen arkasında ve geçiş mekanına yakın olan mekânın abdest alma vb. ıslak hacim olarak kullanıldığı düşünülmektedir. **Z06 ve Z07 Mahallere** bitişik olan ve girişi güney yöndeki taş döşemeli yoldan sağlanan **Z08 Mahalin** kuzey yönünde bulunan açıklıktan **Z09 Mahaline** geçilmektedir. Birbiri içerisinden geçilen bu iki bölümün tekkeye gelen misafirlerin ağırlandığı misafirhane/kahve ocağı veya derviş odaları olduğu düşünülmektedir. Türbeden itibaren batıya doğru devam eden bu yapı kütesinin sonunda yer alan **Z10 ve Z11 Mahallerin** girişi yine güneydeki taş döşemeli yoldan bir kapı ile bu iki mahalin önündeki holden sağlanmıştır. Yoldan bir kapı ile hole oradan da her iki bölüme de ayrı ayrı kapılardan geçilmektedir. **Z11 Mahalin** kuzey yönünde bulunan duvarın sol tarafında büyük bir ocağa ait olduğu düşünülen bir niş bulunmaktadır (*Şekil 99*). 1915 Çanakkale Savaşları sırasında çekilen fotoğrafta da burada büyük bir baca görülmektedir (*Şekil 100*). Doğu yönüne bitişik mahalin kuzey köşesinde 45 cm yüksekliğinde duvarları bulunan su deposu/maksem yer almaktadır. Öncelikle bu iki bölümün yapının tamamından farklı olarak -sıcaklığın korunması amacıyla- sanki izole edilmek istenircesine bir hol vasıtasıyla ayrı bir girişinin olması bununla birlikte hem ocak nişi hem de bitişigindeki su deposu bu bölümlerin yıkanmaya ait birimler olduğunu düşündürmektedir. **Z12 ve Z13 Mahaller** tekkenin güney köşesinde bulunan son kütle olup tekkede bulunan kalıntıların karşı yönündedir. Birbiri içerisinden geçilen iki oda yan yanadır. Bu odaların barınma amaçlı derviş odaları olduğu sanılmaktadır. **Havuz** türbenin güney yönünde **Z04 Mahalin** karşısında yer almaktadır. Başta Hacı Bektaş Tekkesi olmak üzere birçok Bektaşî tekkesinde rastlanan Havuz, Bektaşilikte suya verilen önemin bir simgesi olarak burada da yerini almıştır.

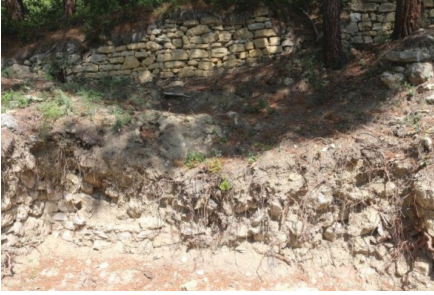
Şekil 76. Z09 Mahal Kuzey Cephe

Z09 Mahal, Mahal 3,94x4,66 m boyutlarındadır. Kuzey yönünde ortalama 100 cm yüksekliğinde moloz taş ve toprak yığılı olan duvarı bulunmaktadır (Şekil 76). Zemini topraktır. Doğu yönünde bulunan duvar ortalama 100 cm yüksekliğindedir (Şekil 77). Güney tarafında bulunan duvar ortalama 90 cm yüksekliğindedir. Batı yönünde bulunan duvar yüksekliği min. 150 ile max. 180 cm arasındadır.

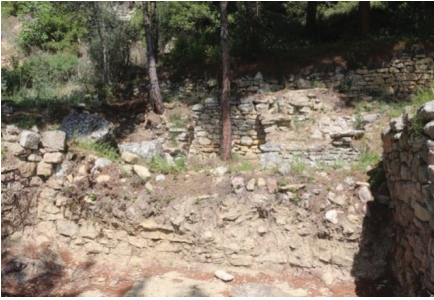
Şekil 78. Z10 Mahal Kuzey Cephe

Z10 Mahal, 2,74x4,18 m boyutlarındadır. Kuzey yönünde bulunan duvar min. 115 ile max. 150 cm arası değişen yüksekliktedir (Şekil 78). Duvarın doğu yönünde moloz taş ve toprak yığılıdır. Batı yönünde duvar örgüsü daha belirgindir. Zemini topraktır. Doğu yönünde bulunan duvarın *yüksekliği* min. 95 ile max. 215 cm arasındadır (Şekil 79). Kuzey yönünde duvar örgüsü görülmektedir. Güney yönünde ortalama 70 cm yüksekliğinde moloz taş ve toprak yığılı olan duvarı bulunmaktadır. *Güney* cephede toprak yığını bulunmaktadır (Şekil 80). Batı cephenin kuzey yönünde duvar ayakta (Şekil 81). Güney yönü yıkılmıştır.

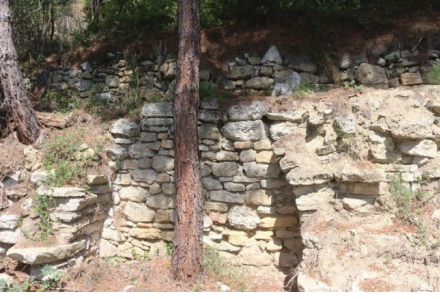
Şekil 82. Z11 Mahal Kuzey Cephe

Z11 Mahal, 4,08 x 4,18 m boyutlarındadır. Kuzey yönünde bulunan duvarın batı yönünde kemer (muhtemelen ocak) olduğu mevcut duvar izinden anlaşılmaktadır (Şekil 82). Zemini topraktır. Doğu yönüne bitişik mahalın kuzey köşesinde 45 cm yüksekliğinde duvarları bulunan su deposu yer almaktadır (Şekil 83). Depo ölçüleri 1,28 x 1,74 m boyutlarındadır. *Güney yönünde* toprak yığını bulunmaktadır. Batı

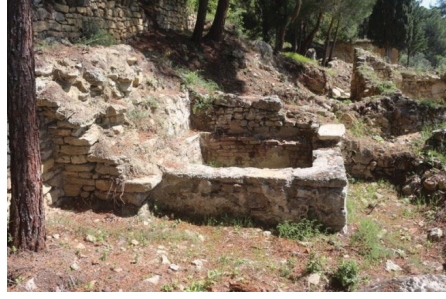
Şekil 83. Z11 Mahal Doğu Cephe ve su deposu

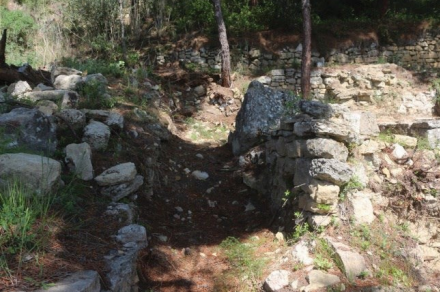
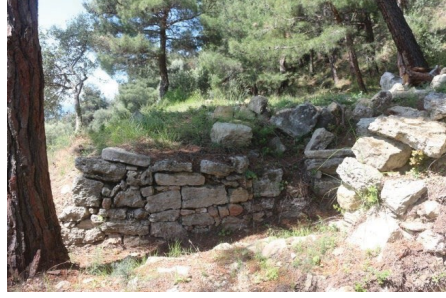
Şekil 84-85. Koridor ve Batı Cephe Duvarı

Z10 ve Z11 Mahalin Batısında Bulunan Koridor, ortalama 135 cm genişliğindedir (Şekil 84-85). Zemini topraktır. Koridorun batı yönünde ortalama 1 m yüksekliğinde duvar izleri bulunmaktadır.

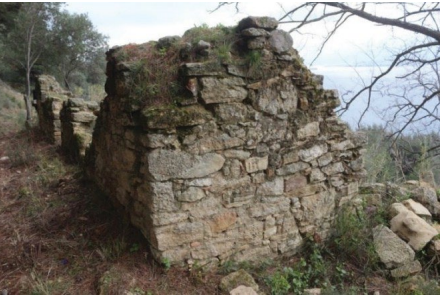
Şekil 86. Z12 Kuzey ve Batı Cephe

Z12 ve Z13 Mahal, tekkenin güney köşesinde bulunan son kütle olup, tekkedeki kalıntıların karşı yönündedir. İki oda yan yanadır. Z12 mahalinde bulunan kapı boşluğundan yapıya girilmektedir. Duvarların devamı ve çatısı bilinmemektedir. **Z12 Mahal**, 3,58x4,08 m boyutlarındadır (Şekil 86-87). Kuzey yönünde bulunan duvar ortalama 150 cm yüksekliktedir. Doğu yönünde 97 cm genişliğinde kapı boşluğu yer almaktadır. Zemini topraktır. Doğu yönünde bulunan duvar min. 60 ile max. 130 cm arası değişen yüksekliktedir. Kuzey yönünde 77 cm genişliğinde kapı boşluğu yer almaktadır. Mahalin güney yönünde duvar bulunmamaktadır. Batı yönünde bulunan duvar min. 60 ile max. 130 cm arası değişen yüksekliktedir.

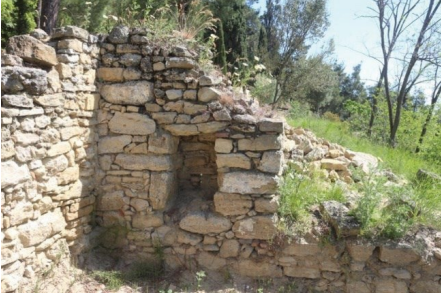
Şekil 88. Z13 Mahal Doğu Cephe

Z13 Mahal, Mahal 3,60x3,83 m boyutlarındadır. Kuzey yönünde bulunan duvar min. 75 ile max. 210 cm arası değişen yüksekliktedir. Zeminini topraktır. Doğu yönünde bulunan duvar min. 65 ile max. 230 cm arası değişen yüksekliktedir (Şekil 88). Duvarın kuzey yönünde 42x72 cm boyutlarında 40 cm derinliğinde niş bulunmaktadır. Mahalin güney yönünde duvar bulunmamaktadır. Batı yönünde bulunan duvar min. 60 ile max. 130 cm arası değişen yüksekliktedir (Şekil 89). Kuzey yönünde 77 cm genişliğinde kapı boşluğu yer almaktadır.

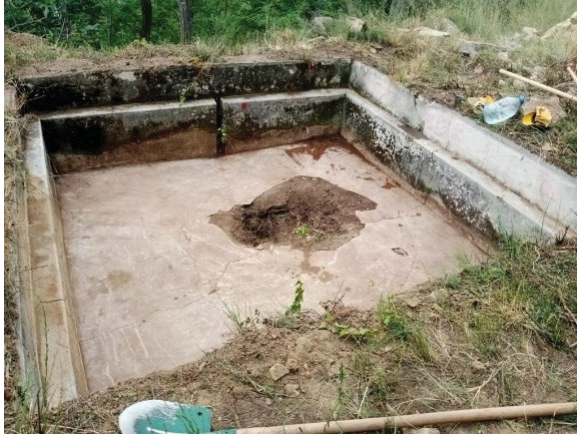
Şekil 90. Havuz

Havuz, türbenin güney yönünde Z04 Mahalinin karşısında yer almakta olup 3,48x3,51 m boyutlarındadır (Şekil 90). Havuzun basamak yüzeylerinde çimento harçlı sıvalar bulunmaktadır.

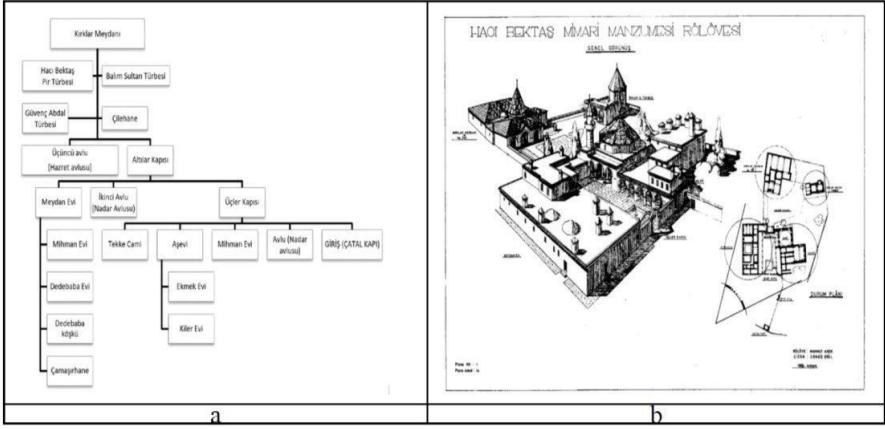
Şekil 96. Hacı Bektaş Veli Tekkesi işlev şeması (Ekimci'den)

Türbenin güneybatısında yer alan diğer birimlerin üst kotları tamamen yıkılmış, sadece alt kotta bulunan duvarları kalmıştır. Duvarların devamında ne kadar yükseldiği, çatısı vb. gibi mimari izler anlaşılmamaktadır. Duvarlar genelinde kapatılan kapı boşluk izleri varsa fark edilmektedir. Duvarda nişler var ise mevcut kısımda görülmektedir. Tekke odalarında yapılan kazı çalışmaları sonrasında iki mahalde (Z05-Z08) taş döşeme açığa çıkmıştır. Diğer mahaller toprak döşemedir. Tekkenin kuzey yönünde yığma taş ile örülmüş istinat duvarları, güney yönünde havuz yer almakta olup aşağı yol kotuna kadar dik yamaçlı, ormanlık alan bulunmaktadır. Bu haliyle kendi içerisinde birçok bölümden oluşan ibadetin ve yaşamın sürdürüldüğü bu bölümün birimlerini tanımlamak oldukça zordur. Bu nedenle öncelikle bir Bektaşî tekkesinde genel itibarıyla hangi bölümlerin bulunması gerektiğine bakmak gerekir. Bir Bektaşî tekkesinde bulunması gereken temel bölümler; tekkenin yönetim merkezi olan ve Dede Baba tarafından yönetilen içerisinde tekkenin değerli eşyalarının bulunduğu Kiler Evi, tekkenin mutfak, yemekhane ve erzak deposunun bulunduğu Aş Evi, tekkenin günlük ihtiyaçlarının karşılandığı ve burada yaşayan dervişlerin barınmaları için mekanlar içeren Ekmek Evi, tekkeye gelen konukların barınmasının sağlandığı Mihman Evi/At Evi, tarikat ayinlerinin yapıldığı ve tekkenin ana bölümü olan Meydan Evi ile yıkanma ve abdest ihtiyacı için oluşturulan birimlerdir (Doğan, 2022: 68-84). Bektaşî tekkelerinde bulunması gereken birimler birçok yapıda karşımıza çıkmakla birlikte düzenleniş biçimleri farklılık göstermektedir. Bunların başında bugün Nevşehir ilinde yer alan ve 13. yüzyılda kurulan Hacı Bektaş Veli Tekkesi gelir. (Şekil 96) Tekkede, tarikat ritüelinin icra edildiği, sohbet toplantılarının, cem ayinlerinin yapıldığı “Meydan Evi”, sadece yemek pişirmek için değil aynı zamanda dervişlerin eğitimi için de önemli sayılan “Aşevi” ve bununla bağlantılı “Dede Evi”, tarikat eşyasının saklandığı “Kiler Evi”, kahve ocaklı “Mihman Evi”, Ekmek Evi, gelip giden misafirlerin konuk edildiği misafirhane ve köşk, Pir makamına bağlı olarak “Kırklar Meydanı”, çilehane, tarikat piri ve gömülü oldukları türbeler; ayrıca dervişlerin ve muhiplerin kabirlerini barındıran hazire gibi ziyaret bölümleri bulunmaktadır. Meydan Evi burada kare planlı olup, tüteklilikli örtüsü, Alevi ritüellerinin yapıldığı birçok “meydan”da tekrarlanan bir prototip olmuştur (Ekimci, 2021: 325-326). Düzenleniş açısından belirli bir sıralanışla mekanların dizildiği görülür. Bununla birlikte avlu gibi açık alanlarla mekanlar birbirine bağlanmıştır.

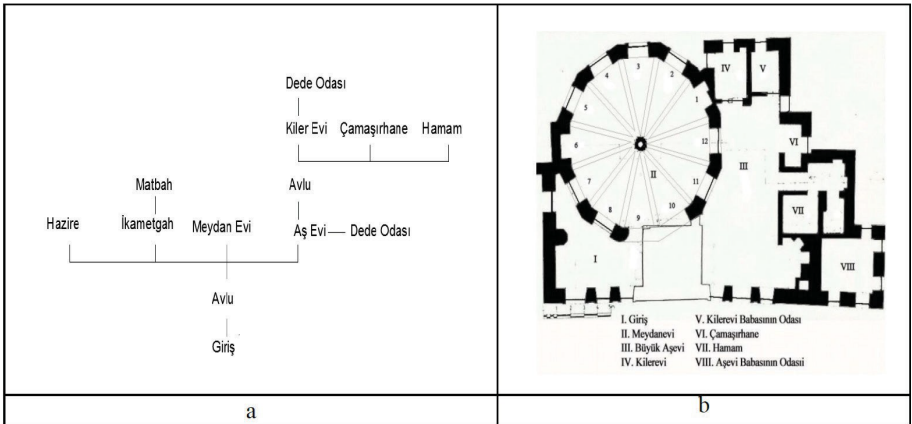
Şekil 97. Şahkulu Sultan Dergâhı işlev şeması (Ekimci'den)

Yine İstanbul'da yer alan ve 14. yüzyıldan itibaren varlığı kabul edilen ancak birçok değişiklikler geçirdikten sonra günümüze ulaşan Şahkulu Sultan Dergâhı planlanış ve düzen açısından ideal bir Bektaşî tekkesi olarak kabul edilmiştir (Şekil 97). Tekkedeki tüm birimler bir bütün gibi düşünülmüş kapalı bir yapılar topluluğu tasarlanmıştır. Tekkeye girişten hemen sonra ortasında bir direk bulunan onikigen planlı Meydan Evi gelir. Meydan Evinden sonra ayrı bir birim olan ve diğer tüm birimleri içerisinde barındıran bölüm yer alır. Bu bölüme giriş ayrı düşünülmüştür. Bu bölümde girişten sonra sırasıyla Büyük Aşevi, Kiler Evi, Kiler Evi babasının hücresi, Çamaşırhane, Hamam, Hela ve Aşevi babasının hücresi gelir. Bu tekkede en büyük farklılık Meydan Evinin onikegen planı olmuştur. Kare, sekizgen ve ongen planların daha önce uygulandığı görülmekle birlikte burada Bektaşîlikteki Oniki İmam kültüründen dolayı böyle bir planın tercih edildiği düşünülmektedir (Kocadağ, 1998: 84-108). Bu haliyle Şahkulu Sultan Dergâhı payitahtta inşa edilmiş tüm birimleriyle bir bütünü oluşturan bir Bektaşî tekkesi olmuştur. Bununla birlikte Anadolu ve Balkanlarda inşa edilen Bektaşî tekkelerinde bu şekilde ideal bir tekke düzeni bulmak her zaman pek de mümkün olmamaktadır.

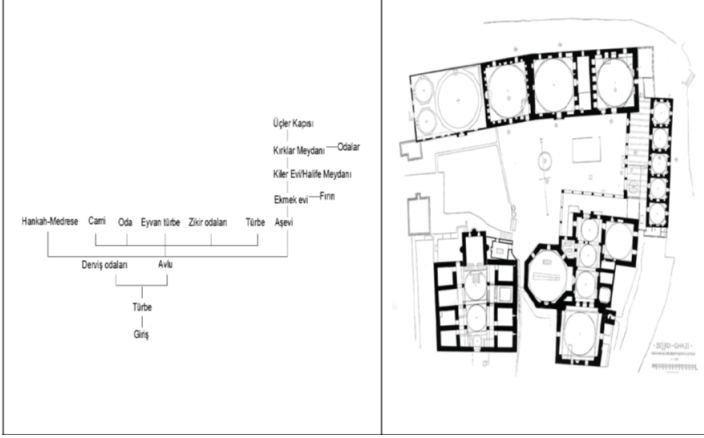
Şekil 98. Seyit Gazi Tekkesi işlev şeması (Ekimci'den)

Eskişehir’de yer alan ve 13. yüzyılda inşa edilen Seyit Battal Gazi Tekkesi bir avlu çevresinde gelişen yapılar topluluğundan oluşmaktadır (Şekil 98). Avlunun kuzey kanattan itibaren doğudan batıya doğru yan yana dizilmiş Aşevi, Ekmek Evi, Kiler Evi/ Halife Meydanı ve Kırklar Meydanı ve ona bağlı dede odaları bulunur. Meydan Evi yine burada kare planlı olarak tasarlanmıştır. Bununla beraber bir Bektaşî tekkesinde bulunması gereken birimlere sahiptir (Ekimci, 2021: 328-330).

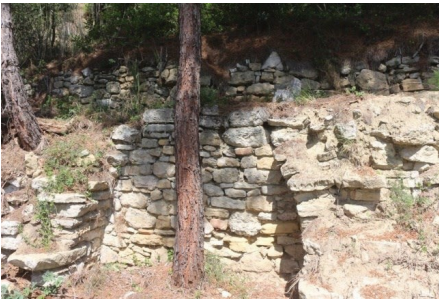
Şekil 99. Z11 Mahalin kuzey yönünde bulunan duvarın sol tarafında büyük bir ocağa ait olduğu düşünülen bir niş

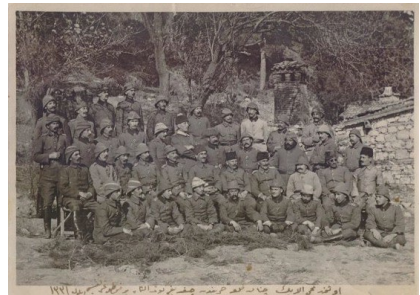
Şekil 100. Münim Mustafa Pekselek tarafından 1915 yılında Çanakkale Muharebeleri esnasında çekilen fotoğrafın sağında tekkenin batı yönündeki ocaklı mekânın görünüşü (Ahmet Yurttakal Arşivi- Sabah'tan naklen)
