## GEVAŞ SELÇUKLU MEZARLIĞI'NDA SÜRDÜRÜLEN RESTORASYON ÇALIŞMALARI (2022-2023 DÖNEMLERİ)

RESTORATION WORKS ONGOING AT GEVAŞ SELJUK CEMETERY  
(2022-2023 PERIOD)

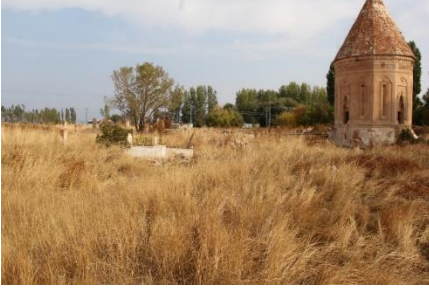
Resim 1  
(Ot Temizliği; Müdahale Öncesi)

hemen dibinde ortaya çıkan otların herhangi bir makine kullanılmadan elle temizlikleri yapılmıştır. El ile temizlenmelerinin nedeni taşların olası bir zarar görmelerinin önüne geçmektir. Geriye kalan boş alanlardaki otlar ise sırt tırpanları kullanılarak temizlenmiştir.

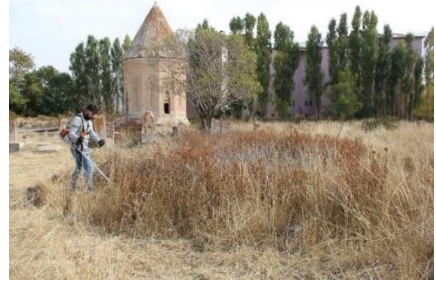
Resim 2  
(Ot Temizliği; Müdahale Anı)

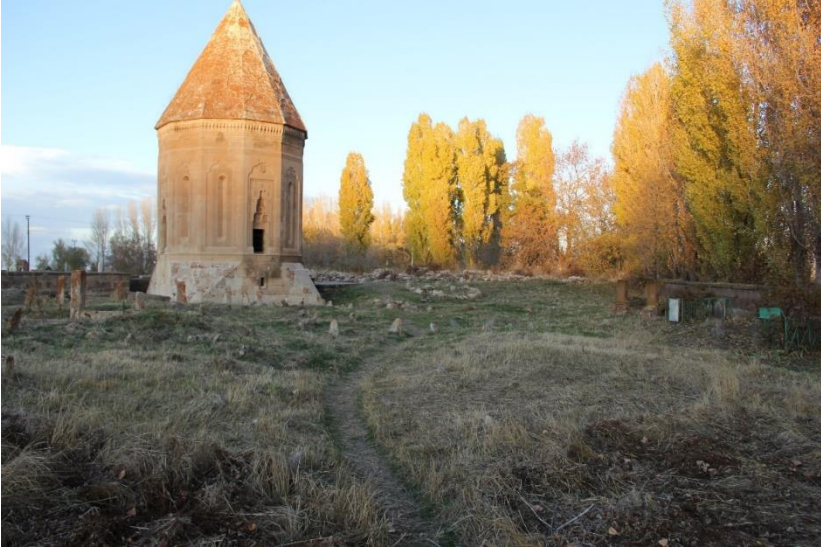
Resim 3  
(Ot Temizliği; Müdahale Sonrası)

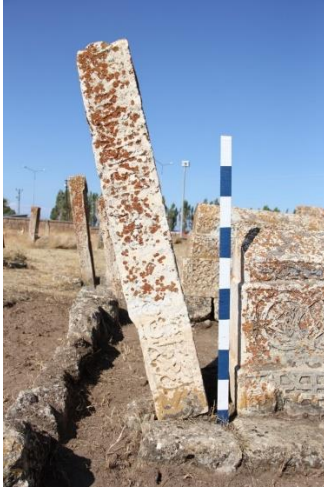
- Defin esnasında taşların zemin sağlamlaştırma işlemlerinin yeterince yapılamaması, gevşek bırakılması,
- Alanın bazı bölümlerinin belli bir ölçüde gevşek bir yapıya sahip olması,
- Bilezik taşlarının eksik olması,
- Kar ve yağmur sularının da etkisiyle zamanla topraktaki kaymalardan dolayı eğilmelerin meydana gelmesi,
- Kaçak kazılardan kaynaklı zararlar.

Resim 4  
(Zemin Blokaj İşlemi; Müdahale Öncesi)

Aşağıda maddeler halinde kısaca özetlenen durumlardan dolayı, bir şekilde taşların zemininde oluşan sorunlar giderilmiştir. Zemin blokaj işlemlerine başlarken öncesinde belirlenen çalışma programına bağlı olarak taşların etrafındaki yabani otlar temizlenmiştir. Müdahale için gerekli olan tüm hazırlıklar yapıldıktan sonra, müdahale öncesinde taşların pafta üzerindeki konumları belirlenerek, fotoğrafları çekilmiştir. Belgeleme işlemi tamamlandıktan sonra şahidelere müdahale edilebilmesi için üç demir ayağın bir noktada birleştirilip caraskalın sabitleneceği üç ayak (tripot) oluşturulmuştur. Oluşturulan bu üçayağa caraskal sabitlendikten

sonra blokajı bozulmuş olan şahide üzerine onu ortalayacak şekilde yerleştirilerek, ayaklar sabitlenip üzerlerine ağırlık bindirilmiştir. Caraskala bağlanan kuşaklar müdahale edilecek şahideye sarılıp sabitleme işlemi yapıldıktan sonra taş gergiye alınarak toprak altında kalan kısmının çevresine zarar verilmeyecek şekilde açılmıştır. Ardından taşların zeminine ulaştıktan sonra terazi kullanılarak gerekli destekler yapıp, taşlar olması gereken yerlere bırakılmıştır. Zemin blokaj işlemleri sıkı bir şekilde yapılarak taşlar, özellikle de sandukalar toprak altında kalmaktan ve zarar görmekten kurtarılarak sağlamlaştırılmıştır. Program kapsamına alınan ve bunlardan aciliyet arz eden eğrilmiş ve düşüp kırılma olasılığı yüksek olan taşlara öncelik verilmiştir.

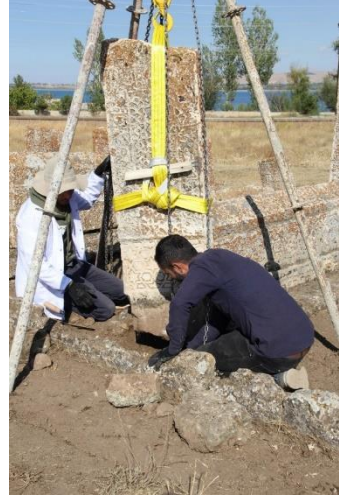
Resim 5  
(Zemin Blokaj İşlemi; Müdahale Anı)

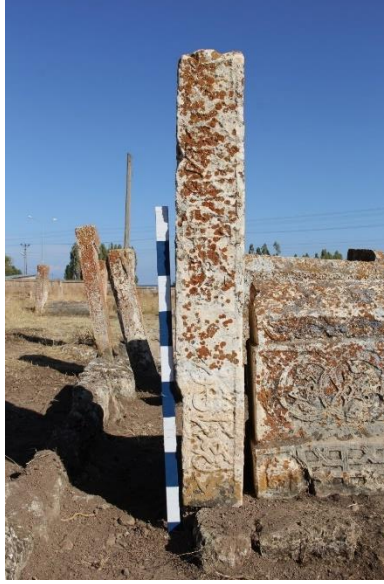
Resim 6  
(Zemin Blokaj İşlemi; Müdahale Sonrası)

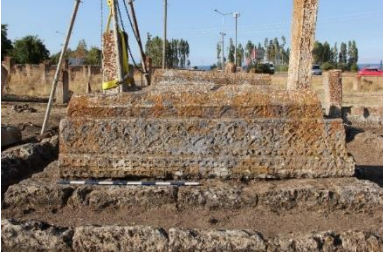
Mezar taşlarını tahrip eden en önemli nedenlerin başında likenler gelmektedir. Liken, otsu bitkiler gurubunda yer alan biyolojik bozulma türlerinden biridir. Likenler taşlar üzerinde yer alan kitabeler ile bezemelere ciddi zararlar vermektedir. Proje kapsamında yapılan çalışmalarla önemli sayıda mezar taşı, likenlerden arındırılmıştır. Temizleme işlemleri doğal yöntemler kullanılarak uzman restoratörlerce gerçekleştirilmiştir.

Resim 7  
(Liken Temizliği; Müdahale Öncesi)

Zemin blokajı bitirilen mezar taşlarında liken temizliğine geçilmiştir. 2022 yılı çalışma süresi içerisinde 18 sanduka ve 12 şahide olmak üzere toplam 30 eserin liken temizliği gerçekleştirilmiştir. 2023 yılı çalışmalarında ise 13 sanduka ve 12 şahide olmak üzere toplam 25 mezar taşının liken temizliği yapılmıştır (Tablo 2;4).

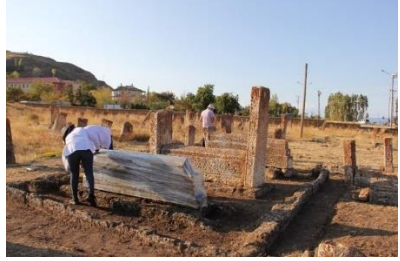
Resim 8  
(Liken Temizliği; Müdahale Anı)

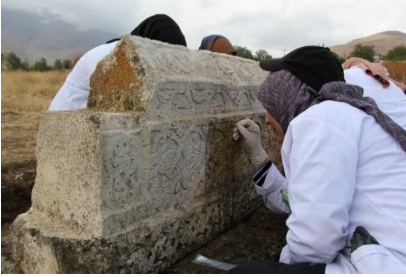
Resim 9  
(Liken Temizliği; Müdahale Anı)

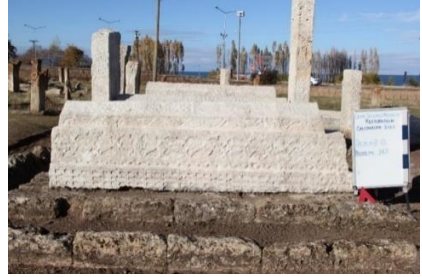
Resim 10  
(Liken Temizliği; Müdahale Sonrası)

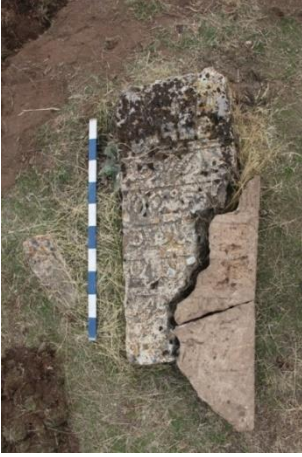
Resim 11  
(Tümleme İşlemi; Müdahale Öncesi)

Yapıştırma usulü ile yapılan tümlleme işlemleri, her biri ayrı bir kültürel miras niteliğinde olan mezar taşlarının tekrar ayağa kaldırılması açısından oldukça önemli bir müdahale olmuştur. 2023 dönemi içerisinde 4 adet kırılmış olan mezar taşına müdahale edilerek gerekli yapıştırma ve birleştirme (tümlleme) işlemleri gerçekleştirilmiştir. Bunlardan biri sanduka, ikisi baş şahidesi ve biri ayak şahidesidir (Tablo 5). Öncesinde kırık vaziyetteki şahide ve sandukalara ait tüm kırık parçalar tespit edilmiştir. Mezar taşlarının numaralandırılması ve detaylı fotoğraflarının çekilmesinden sonra müdahale işlemlerine başlanmıştır. Ayrılmış vaziyette bulunan ve tespit edilen parçalar, mekanik araç-gereçlerle temizlendikten sonra restore (birleştirme) edilerek, eski konumlarına getirilecek şekilde zemin blokaj çalışmalarıyla beraber ayağa kaldırma işlemleri yapılmıştır.

Taşların birleştirilmesinde taş epoksisi ve sertleştirici kullanılmasının yanı sıra, olası bir devrilmenin veya sarsıntının önüne geçilmesi amacıyla da birleştirilen parçaların arasına krom-nikel alaşımlı rot çubukları yerleştirilmiştir.

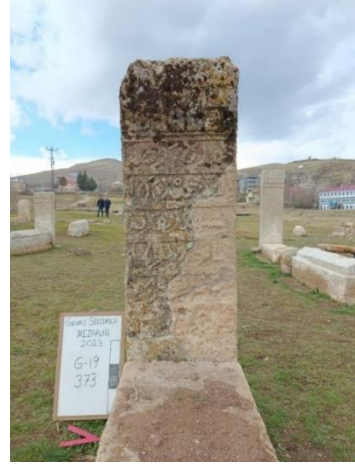
Resim 12  
(Tümleme İşlemi; Müdahale Sonrası)
