Mihrali Bey Konağı

Mihrali Bey Mansion

Salime Bera Kemikli

DOI: 10.31591/istem.1536753

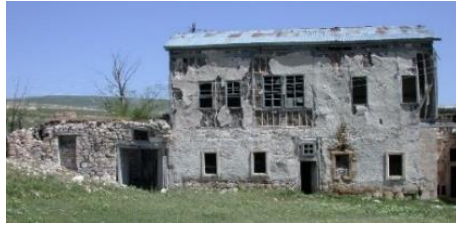
Fotoğraf 1. Mihrali Bey Konağı onarım öncesi (Fotoğraf, 2004), İl Özel İdaresi İmar Bölümü.

Restorasyon öncesi çatı arasında kiremit kırıntularına rastlanılmıştır. Nitekim 1930'lı yıllarda düz damlı olan konağın çatısı, sonradan kırma çatılı hale getirilerek üzeri basit oluklu galvaniz sacla kaplanmıştır.¹⁹ Onarım esnasında çatı tüümüyle oluklu kiremit olarak yenilenecek tavan koruması artırılmıştır. Aşhane kısmının kırılmalı tavanları dışında tamamı yeniden yapılmıştır. Konağın sahipleri, zemin katı ikiye bölmüştür. Buna ek olarak ikinci bir merdiven eklenerek güney ve kuzeye kapılar açılmıştır. Onarımda zemin katın bölünmüş hali giderilerek, sonradan açılan kapılar kapatılmıştır. Kapılarda harap olan kısımların çürükleri giderilerek tamir edilmiştir. Yapılan onarımda tavanlara dokunulmamıştır. Üst katın tüümüyle harap olan duvarları iyileştirilmiştir. İç kısımların ve dış cephenin sıva ve boya yenilenmiştir. Öte yandan birinci katta bulunan balkon kapısı kerpiçle kapatılmıştır.²⁰ Yapılan onarım neticesinde burası eski haline çevrilerek yeniden kullanıma açılmıştır. Konağın doğu cephesinde yer alan Mihrali Bey'in oğlu Rüştü Bey'in 1930'lu yıllarda yaptırdığı tek katlı yapı restorasyon sonrasında yıkılmıştır. Rüştü Bey'in konağında herhangi bir süsleme gözlemlenmediği ifade edilmektedir.²¹

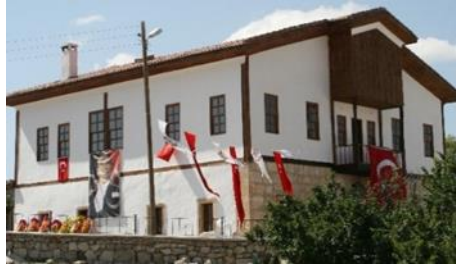
Fotoğraf 2. Mihrali Bey Konağı onarım sonrası (Fotoğraf, 2006), İl Özel İdaresi İmar Bölümü.

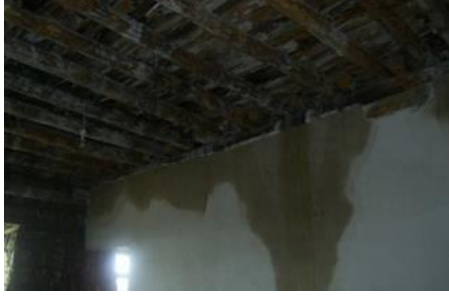
Fotoğraf 3. Aşhane kısmında görülen tahribat

(Fotoğraf, 2009), İl Özel İdaresi İmar Bölümü.

2009 yılında Mihrali Bey Konađı'nda, ahşap malzemelerde sorunların oluştuđu, duvarlarda çatlama ve çatıda akmalara meydana geldiđine ilişkin bir incelemede bulunulmuştur. Konađ, 2010 yılında yeniden yerinde incelemeye tabi tutulmuştur. Bu incelemeye göre, konakta ve aşhane kısımlarında ahşap malzemelerde tahribat izlenmiştir. Aşhane kısmının iç ve dış cephelerinde sıva ve boyalarında aşınmaların meydana geldiđi tespit edilmiştir. Konađın dış cephelerindeki sıvaların tamamında ve iç mekânın bazı yerlerindeki sıvalarda aşınma görülmüştür. Aşhane kısmının üzeri yağışlı havalarda su sızdırmasından dolayı yapının zarar gördüğü tespit edilmiştir (Fotoğraf 3). Bunun üzerine 2010 yılında basit onarım kararı alınmıştır. Ancak onarım yapılamamıştır. Bir sonraki onarım 2014-2015 yılları arasında tamamlanmıştır (Fotoğraf 5).²² Bilahare 2019, 2020, 2021 yıllarında onarım yapılmak istense de muhtelif sebeplerden dolayı restorasyon gerçekleştirilememiştir.

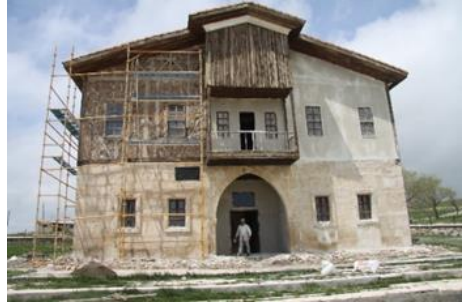
Fotoğraf 4. Konađın dış cephe onarımı sırası

(Fotoğraf, 2015), İl Özel İdaresi İmar Bölümü.

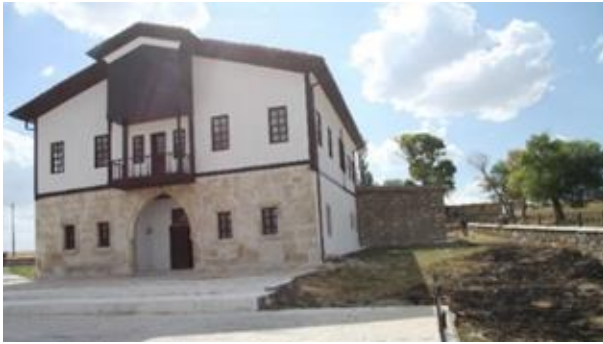
Fotoğraf 5. Konađın onarım sonrası doğu cephesi (Fotoğraf, 2015), İl Özel İdaresi İmar Bölümü.

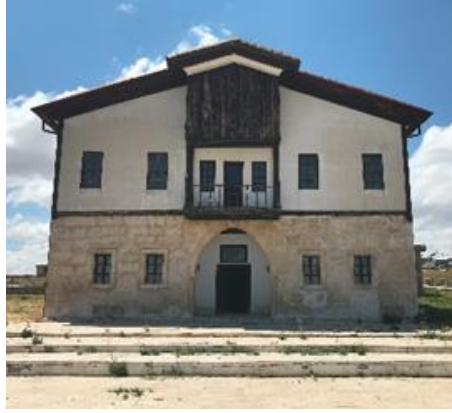
Fotođraf 6. Mihrali Bey Konađı, Dođu Cephesi.

Konağın ana girişi, doğu cephesindedir. Zemin katta cephenin ortasında bulunan giriş açıklığı sivri kemerlidir. Taş kemerler, devşirme sütun ve başlıklara oturmaktadır. Buradan 145x210 cm boyutlarındaki çift kanatlı ahşap kapıdan sofaya giriş sağlanmaktadır. Kapının üzerinde 110x71 cm boyutlarında dikdörtgen bir aydınlatma penceresi bulunmaktadır. Cephenin zemin kat duvarı tamamen kesme taştandır. Üst kat ise ahşap çatkılı kerpiç dolgu duvar üzeri toprak ve tatlı kireç sıvalı olup üzeri boyalıdır. Üst katta çıkma şeklinde yapılan ahşaptan bir balkon yer almaktadır. Bu balkon kapısının her iki yanında birer giyotin pencere bulunmaktadır. Cepheye yer alan diğer dikdörtgen dört pencere ise 84x143 ölçüle-

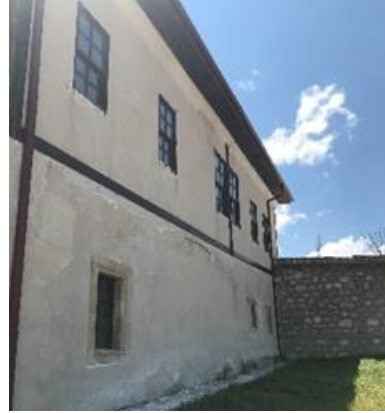
Fotođraf 7. Mihrali Bey Konađı, Kuzey Cephesi.

Yapının kuzey cephesi zemin katı, kaba yonu tař üzeri toprak sıva ve tatlı kireç sıvalı olup boyalıdır. Bu kısımda üç pencere görölmektedir. Üst katı ise ahşap çatkılı kerpiç dolgu üzeri toprak sıva üzeri tatlı kireç sıvalı ve boyalıdır. Bu kısımda altı pencere yer almaktadır. Yapının zemin katına bitişik olan aşhane tek katlıdır. Üstü toprak damla örtülü olan aşhanenin dış cephesi kaba yonu tař ile örölmüştür. Bu kısımda derz araları muhdes çimento sıva ile doldurulmuştur. Aşhanenin kuzey cephesinde bir küçük pencere yer almaktadır.

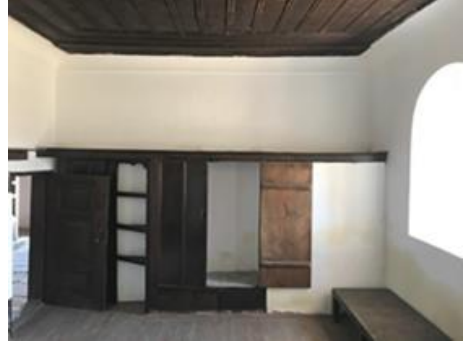
Fotoğraf 11. Oda 3

Konađın dođu cephesinde yer alan asıl giriş kapısından girildiğinde güneyde kalan birinci odanın alanı 30,30 m²'dir. 100x202 cm ebatlarında tek kanatlı ahşap kapıdan ulaşım imkânının olduđu odanın zemini ahşap döşeme kaplamasıyla kaplanmıştır. Mahalin tavanı ahşap çıtalıdır. Tavanın ortasında ahşap göbek yer almaktadır. Odada çift kanatlı, 67x112 cm ölçülerinde ahşap dört pencere bulunmaktadır. Odada ahşap bir yüklük ve alçı bir şerbetlik mevcuttur. Odanın kuzey duvarında sergen ahşap bir raf vardır (Fotoğraf 10). Sofanın güney cenahında yer alan diđer odanın alanı 25.20 m²'dir. Bu mahalın zemini ahşap döşeme kaplamalı, tavanı ise çıtalı ahşap ters tavadır. Odanın dođu duvarında ahşap bir yüklük ve batı duvarında bir ocak bulunmaktadır. 58x112 cm ebatlarında çift kanatlı iki ahşap pencere mahalın güney duvarında yer almaktadır. Ahşap sergen raflar ise odanın ku-

zey ve batı duvarlarındadır (Fotoğraf 11).

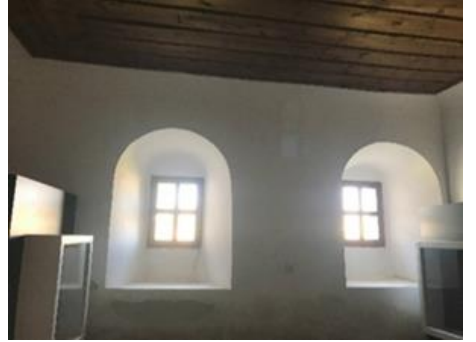
Fotoğraf 13. Oda 1

Sofanın batı cenahında yer alan ilk odanın alan ölçüsü 35.70 m²'dir. Bu odaya 104x200 cm ebatlarında tek kanatlı ahşap kapı ile ulaşım sağlanmaktadır. Buranın zemini ahşap döşeme kaplamalı, tavanı da çıtalı ahşap tavadır. Mahalde 67x112 cm ebatlarında üç ahşap pencere yer almaktadır. Bu bölümde alçı bir şerbetlik ile alçı bir lambalık mevcuttur (Fotoğraf 12). Bu odanın hemen yanında yer alan diđer odanın alanı 19.70 m²'dir. Bu odanın zemini sal taşı ile döşenmiştir. Mahalin duvarları tatlı kireç sıvalı ve boyalıdır. Tavanı ise ahşap çıtalı ters tavadır. Burada 50x70 cm ebatlarında iki ahşap pencere yer almaktadır. Odanın batı duvarında bir kara ocak yer almaktadır (Fotoğraf 13).

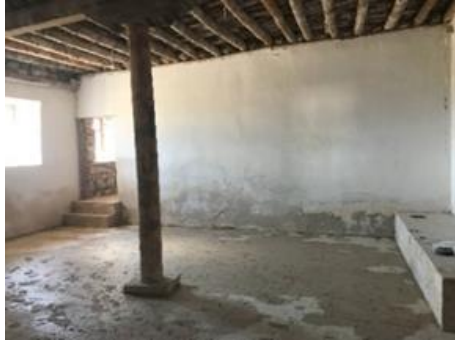
Fotoğraf 14. Aralık Mahali

Sofadan erzak ve aşhane kısmına ulaşım tek kanatlı ahşap bir kapıdan sağlanmaktadır. Erzak ve aşhane mahallerine aralık kısmından geçilmektedir. Aralık mahalinin alanı 59 m²'dir. Alanın zemini traverten döşemeye kaplanmıştır. Tavanı ahşap kirişlemeli tavadır. Duvarlar, kaba yonu taş üzeri tatlı kireç sıvalı ve üstü boyalıdır (Fotoğraf 14). Bu alanın batısında erzak, kuzeyinde aşhane yer almaktadır. Erzak alanına iki basamaklı traverten kaplamalı merdivenden ulaşım sağlanmaktadır. Kapı açıklığından alana giriş yapılmaktadır. Mahalin alan ölçüsü 39.80

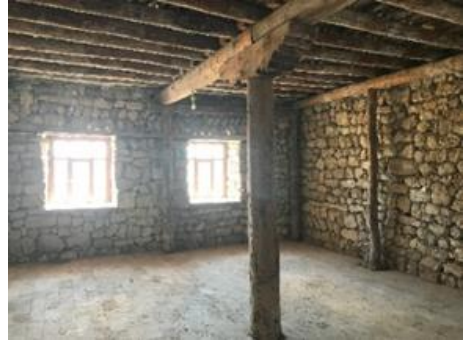
Fotoğraf 15. Erzak Mahali

m²'dir. Bu alanın zemini traverten döşemeyle kaplanmıştır. Duvarları kaba yonu taşla örülmüştür. Üzerinde sıva bulunmamaktadır. Odanın tavanı ahşap kirişlemeli tavadır. Odanın güney duvarında 112x30 ve 116x130 cm ebatlarında iki ahşap pencere vardır. Odanın kuzey kısmında muhdes iki lavabo bulunmaktadır (Fotoğraf 15).

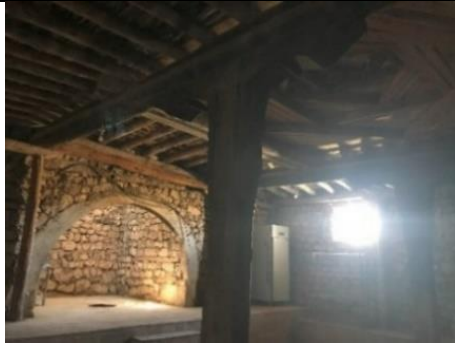
Fotoğraf 16. Aşhane Mahali

Aralık mahalinden aşhaneye geçiş sağlanabilmektedir (Fotoğraf 16). Aşhanenin alanı 89 m²'dir. Bu alanın zemini traverten döşemeyle kaplıdır. Bölümün duvarları, kaba yonu taş malzeme ile örülmüştür ve sıvasızdır. Bölümün tavanı ise ahşap kirişlemeli tavadır. Tavanın merkezi, kırlangıç örtü sistemi ile örtülmüştür (Fotoğraf 17). Bu mahalın kuzey duvarında 89x95 cm ebatında ahşap bir pencere yer almaktadır. Aşhanenin damı duvarlarda 11 ahşap direk ile ortadaki iki ahşap dikme üzerindedir. Mahalin batı cephesinde 9.90 m²'lik bir ocaklık ve 5 m²'lik bir soğuk hava deposu yer almaktadır. Bu kısma üç basamaklı bir merdivenle çıkılmaktadır. Ocaklık alanın zemini traverten döşeme ile kaplıdır ve duvarları kaba yonu ile örülmüştür. Ocaklık bölümünün tavanı da kırlangıç örtü sistemiyle örtülmüştür.

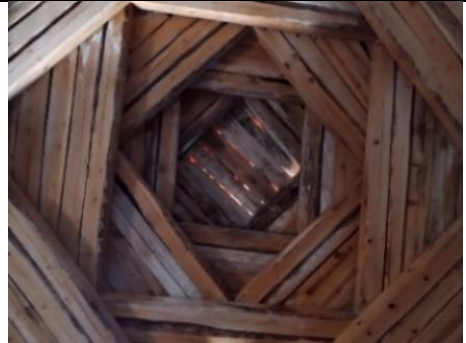
Fotoğraf 17. Aşhane Kısımının Tavan Örtüsü

Konađın aşhane kısmında iki kırlangıç örtü yer almaktadır. Bu örtü sisteminin örneklerine hem Konađın yer aldığı ilçede hem de Sivas'ın diđer ilçelerindeki kırsal konutlarda rastlanmaktadır.²⁸ Diđer konutlardan farklılıđı ise devşirme malzemenin kullanılmıř olmasıdır. Mihrali Bey'in kardeřlerinin torunlarının aktardıđına göre, konađın zemin katındaki sofanın tavanındaki tařlar ve ana cephedeki tařlar devşirme malzemedir. Bu tařların Konađın bulunduđu bölgedeki Ermeni yapılarından alındıđı ifade edilmektedir.²⁹

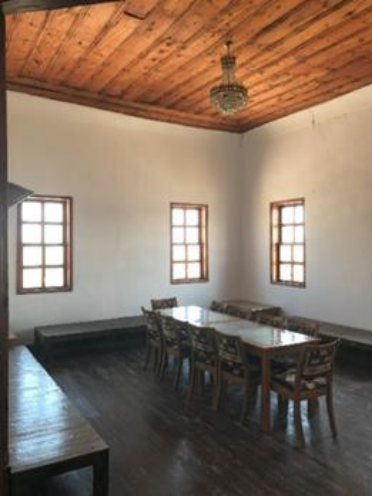
Fotoğraf 18. Yazlık Oda 02

Güney cephedeki yazlık odanın alanı 30.90m²'dir (Fotoğraf 18). 94x228 cm boyutlarında tek kanat ahşap kapıyla odaya girilmektedir. Bu odanın güney ve doğü kısımlarında 84x143 cm ebatlarında ahşap giyotin pencereler bulunmaktadır. Batı duvarında alı bir şerbetlik mevcuttur. Bu yazlık odanın karşısında yer alan kuzey cephedeki yazlık odanın alanı 31.20m²'dir (Fotoğraf 19). 94x228 cm boyutlarında tek kanat ahşap kapısıyla odaya giriş yapılmaktadır. Odanın kuzey ve doğü cephelerinde 84x143 cm boyutlarında ahşap giyotin pencereler yer almaktadır. Mahalin güney duvarında ahşaptan sergen bir raf, batı duvarında ise alı bir şerbetlik mevcuttur.

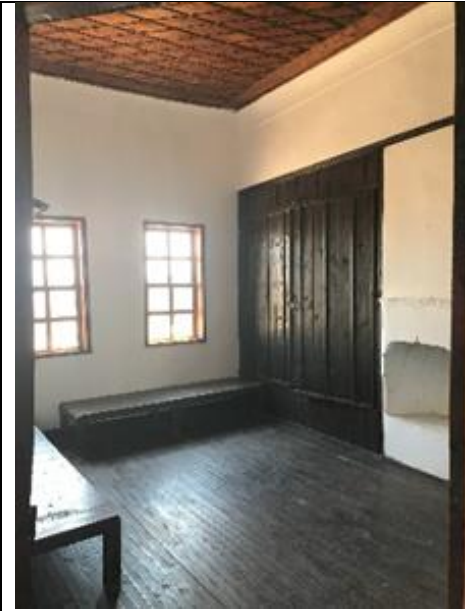
Fotoğraf 20. Kışlık oda 2

Kuzey cephedeki kışlık odaya 94x232 cm boyutlarındaki tek kanatlı ahşap bir kapıdan girilmektedir (Fotoğraf 21). Bu mahalin alanı 22.20 m²'dir. Odanın batı cephesinde ahşap bir yüklük, ocak ve ahşap bir gusülhane yer almaktadır. Mahalin güney duvarında alçı bir şerbetlik ve doğu duvarında ahşap sergen bir raf bulunmaktadır. Odanın kuzey duvarında ise 84x143 cm ebatlarında iki ahşap giyotin pencere mevcuttur. Bu odanın hemen karşısında yer alan sofanın güney batısında yer alan diğer bir kışlık odaya 98x231 cm ebatlarındaki tek kanatlı ahşap bir kapıdan girilmektedir (Fotoğraf 20). Bu odanın alanı 22.30 m²'dir. Odanın batı duvarında ahşap bir yüklük, ahşap bir gusülhane ve ocak yer almaktadır. Kuzey duvarında alçı bir şerbetlik, güney duvarında ise 84x143 cm boyutlarında iki ahşap giyotin pencere mevcuttur.

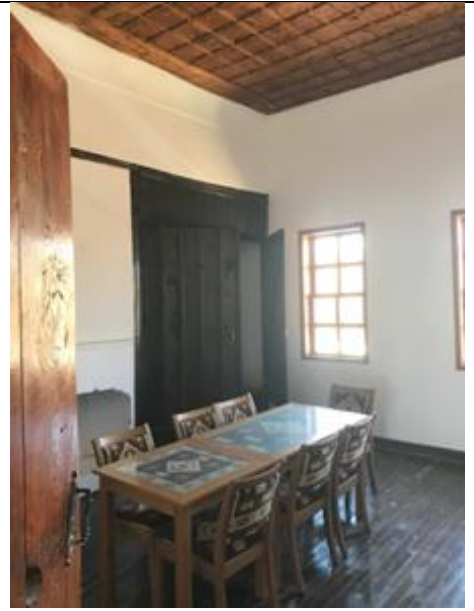
Fotoğraf 21. Kışlık oda 1

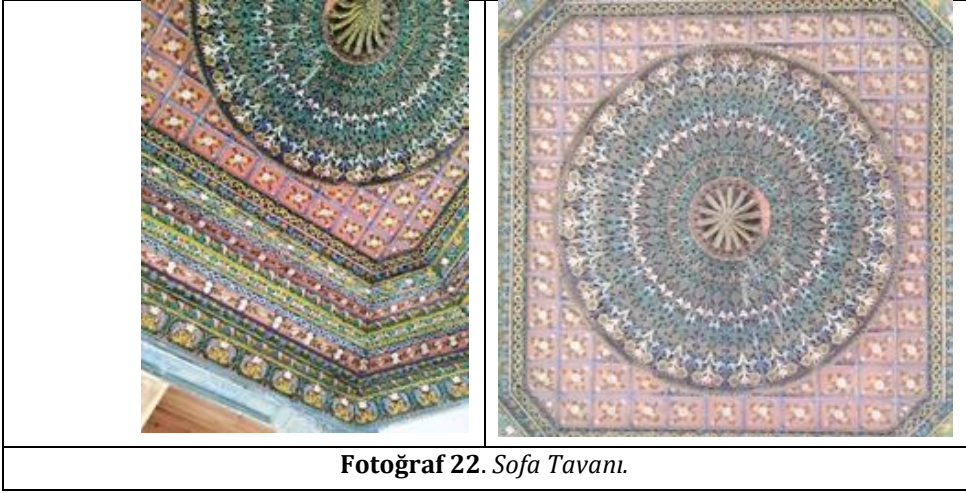
Mihralı Bey Konağı'nda bezeme zemin kat güney cephede yer alan ilk odada ve birinci kat sofanın tavanında görülmektedir. Birinci katta sekizgen planlı sofanın tavanı tamamen bezelidir. Konaktaki tezyinat anlamında en yoğun desen programı bu kısımda uygulanmıştır. Sekizgen tavanın merkezinde aplike tekniğiyle hazırlanan daire şeklinde ahşap bir göbek yer almaktadır. Göbek merkezinde bir sarkıt vardır. Sarkıtın etrafını dışarı bakan koyu yeşil palmetler kuşatmaktadır. Bu kısımdan sonra göbek lacivert renkli çıtalarla ışınsal olarak alanlara bölünerek 27 eş parça oluşturmuştur. Çıtalar, uç kısımlara doğru genişlemektedir. Işınsal düzenlemelerin içindeki desen tamamen bitkisel motiflerle hazırlanmıştır (Fotoğraf 22).

Fotoğraf 22. *Sofya Tavanı.*

Kompozisyondaki ilk deseni sırt sırta bitiştirilen iki ters “s” kıvrımına yerleştirilen yapraklar oluşturmaktadır. İkinci kısımda kıvrımın simetri eksenine palmet yerleştirilmiştir. Üçüncü desen, “c” kıvrım dallarına yerleştirilen palmetler ve yapraklarla oluşturulmuştur. Desen, merkezde pembe lale ve her iki yanında natüralist çiçeklerle sonlanmıştır. Natüralist çiçeklerin merkezi kahverengi, yaprak kısımları sarı rengindedir. Kompozisyonda yer alan kıvrım dallar yeşil, kullanılan yaprakların rengi açık mavi, pembe ve koyu yeşil tonlarındadır. Göbeğin etrafını sarı renge boyanmış dendanlardan oluşan ahşap kenarlıklar sarmaktadır (Fotoğraf 22).

Oda duvarına kadar tavanın zemini mavi renkli çıtalarla eş karelere taksim edilmiştir. Bu karelerde aynı tasarım uygulanmıştır. Kalem işiyle hazırlanan desenler koyu pembe zemin üzerinde yer almaktadır. Desende beyaz natüralist üslupta çiçeğin her iki yanına sarı renkli çiçekler yerleştirilmiştir. Bu çiçeklerin etrafına yeşil ve pembe renkli yapraklar konumlandırılmıştır.

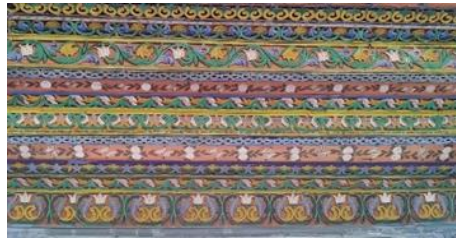
Eş karelerden itibaren duvara kadar 12 bordür vardır (Fotoğraf 23). İlk bordür applike tekniğiyle hazırlanmıştır. Burada siyah zemin üzerinde sarı “c” kıvrımları birbirine bakmaktadır. Kıvrımların birbirine bakan uç kısımlarına yeşil bir palmet yerleştirilmiştir. İkinci bordür kuşağı da applike tekniğinde hazırlanmıştır. Burada koyu pembe zemin üzerinde karşılıklı olarak yerleştirilen yeşil “c” kıvrımlarını görmekteyiz. “C” kıvrımlarının birbirine bakan uç kısımlarında sarı bir palmet, kıvrımların baş kısımlarında ise mavi renkli üç yapraklı motif bulunmaktadır. Yapraklar, koyu mavi ile palmetler turuncu ile gölgelendirilmiştir. Üçüncü bordür kuşağı da applike tekniğindedir. Pembe renkli zemin üzerinde yeşil renkli “s” kıvrımlarıyla helezonlar oluşturulmuştur. Bu kıvrımlara beyaz lale, mavi ve sarı yapraklar ilave edilerek desen oluşturulmuştur. Bu motiflerde gölgelendirme yapılmıştır. Alttaki bordür applike tekniğinde hazırlanmıştır. Dar olan bu bordürün zemini siyahtır. Gölge gri “c” kıvrımları karşılıklı yerleştirilmiştir.

Fotoğraf 23. Bordür.

Beşinci bordür, kalem işi tekniğindedir. Pembe renkli zemin üzerinde bitkisel motiflerden oluşan tasarım sıralı olarak tekrar edilmiştir. Burada beyaz renkli merkezî bir hatâyînin her iki yanından yapraklar çıkmaktadır. Yapraklar siyah konturlenmiştir. Altıncı bordür, pembe zeminli olup applike tekniğindedir. Yeşil renkli, yatay “c” kıvrımlarına beyaz ve sarı renkli yapraklar eklenmiştir. Yedinci bordür de applike tekniğindedir. Burada pembe zemin üzerinde uçları kıvrık yatay “c” kıvrımlarını görmekteyiz. Bu kıvrımların merkezinde palmet vardır. Sekizinci bordür, dördüncü bordürün tekrarıdır.

Dokuzuncu bordür pembe zeminli olup buradaki desenler kalemişiyle tezyin edilmiştir. Burada beyaz iki hatâyînin sağ ve sol taraflarından yapraklar çıkmaktadır. Bu desen sıralı olarak yerleştirilmiştir. Onuncu bordür, applike tekniğindedir. Zemini pembe olan bordürde yanyana yatay “c” kıvrımları vardır. Bu kıvrımların ortasında ve iki kıvrımın uçlarının birleştiği yerde sarı ve mavi renkli palmetler bulunmaktadır. Bu palmetler, gölgelendirilmiştir. On birinci bordürdeki tasarım altıncı bordürün tasarımıyla aynıdır. Applike tekniğiyle hazırlanan son bordür geniş tutulmuştur. Burada, karşılıklı olarak yerleştirilen “c” kıvrımlarının uçlarında mavi yapraklara bitişik yukarı yönlü sarı yapraklar vardır. Bu sarı yaprakların simetrisine beyaz bir lale yerleştirilmiştir.

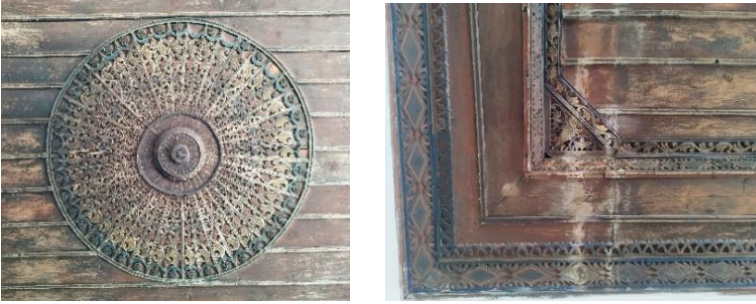
Zemin katta bulunan odanın tavan kısmında tam daire ahşap göbek yer almaktadır (Fotoğraf 24). Buradaki ahşap göbek de birinci kattaki gibi applike tekniğindedir. Ancak bu katın tavanı üst kattaki gibi yoğun bir tezyinat programına sahip değildir. İç içe üç tam daire kontur içinde bir sarkıt yer almaktadır. Sarkıtın etrafını bir daire sarmaktadır. Bunun üstünde birbirine bitişik olan yerleştirilen motifler münhaniye benzetmektedir. Bu motifi de üstünde çizgilerle üçgen şeklinin verildiği bir daire sınırlamaktadır. Burayı da çitalarla oluşturulan bir daire sarmaktadır. Aradaki alanda herhangi bir tezyinat izlenmemektedir. Bundan sonra göbek

çıtalarla 43 eş parçaya bölünmüştür. Her bir alanda aynı kompozisyon uygulanmıştır. Alandaki ilk desen geometrik motiflerden teşekkül etmektedir. Bundan sonra desen bitimine kadar birbirine bitişik halde “s” ve “c” kıvrımları görülmektedir. Bu kıvrımların üzerine de yarım palmet motifleri yerleştirilmiştir. Desen bitiminde bir hilal ve hilalin merkezinde altı yapraklı bir çiçek motifi yer almaktadır. Göbeğin etrafını sade bir ahşap kenarlık dolaşmaktadır. Motiflerde yer yer renkler gözükmemektedir. Ancak renklerde dökülmeler mevcut olduğu için renkler algılanamamaktadır. Keza zemin boyasız ahşaptır.

Dikdörtgen tavanın etek kısımlarında bordürler bulunmaktadır. İlk bordürde birbirine bitişik olan kıvrımların iç kısımlarına yarım palmetler yerleştirilerek desen oluşturulmuştur. Bu bordürden sonra tavanın dört köşesinde üçgen köşelikler yer almaktadır. Üçgenin simetri eksenine büyük bir palmet yerleştirilmiştir. Üçgenin sağ ve sol köşelerine ise geniş “c” kıvrımı içerisine yerleştirilen palmetlerden desen elde edilmiştir. Bunu takip eden bordürde geometrik ve bitkisel motifler kullanılmıştır. Eşkenar dörtgenler arasındaki sekiz yapraklı çiçek motifi bu bordürdeki kullanılan tasarımdır. Tavandaki son bordürdeki desen aplike tekniğinde eşkenar dörtgenlerle elde edilmiştir. Eşkenar dörtgenlerin üzeri ise kalemşiyle tezyinlenmiştir. Buraya siyahla sekiz kollu yıldız yapılmıştır. Motiflerin çoğu silinmiştir. bu bordürün iç kısmına ajur tekniğinde hazırlanan bir kenarlık eklenmiştir.

Fotoğraf 24. Zemin Kat Tavanı ve Etek Kısmı.

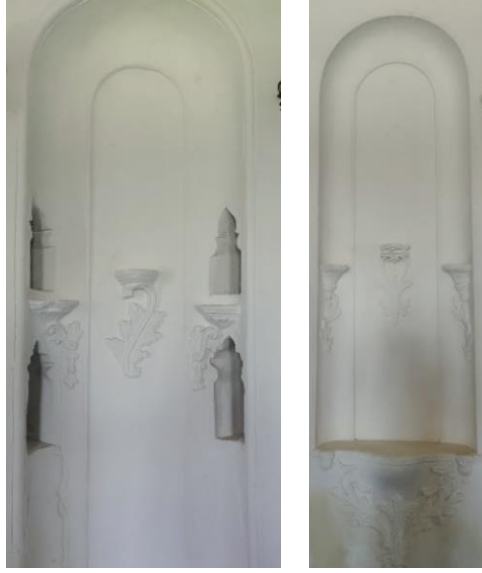
Konağın alçı malzeme ile yapılan şerbetlik, lambalık kısımlarında da bezemeye rastlamaktayız (Fotoğraf 25). Odalarda yer alan şerbetlikler ve lambalıklar alçı kabartmalarla süslenmiştir. Bu kısımlardaki bezeme motifleri, kıvrımlar ve yapraklardan oluşmaktadır.

Fotoğraf 25. Zemin Kattaki Şerbetlikler.
