# Tarihi Kent Merkezlerindeki Kentsel Dönüşüme Morfolojik Bir Yaklaşım: Konya Şükran Mahallesi Örneği

Araştırma Makalesi / Research Article

# A Morphological Approach to Urban Regeneration in Historic City Centers: The Case of Şükran Neighborhood, Konya

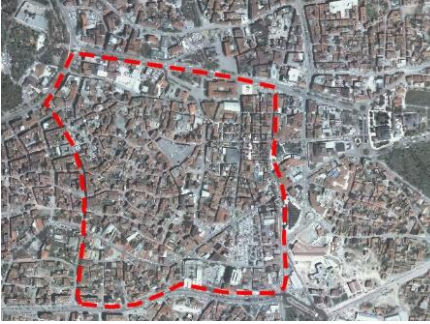
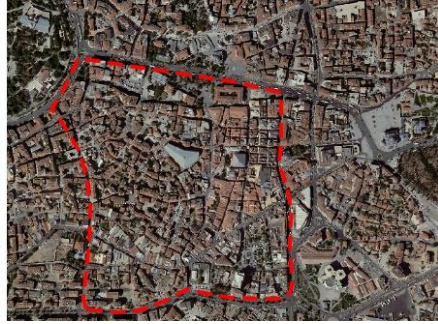
**Şekil 3.** 1955-2014 yılları arasında Şükran Mah. kentsel dokusu (Konya Kent Bilgi Sisteminden elde edilen uydu görüntüleri kullanılarak yazar tarafından hazırlanmıştır.)

1955 yılından 2014 yılına kadar olan morfolojik doku uydu görüntülerinden incelendiğinde (Şekil 3) mahallenin sokak dokusunun büyük oranda korunduğu görülmektedir. Ancak binaların yıkılmasıyla bazı parsellerin boş kaldığı dikkat çekmektedir. Uydu fotoğrafları üzerinden yapılan incelemelerde en büyük değişim 2003 ve 2014 yıllarında çevreye uyumsuz büyüklüğü ile dikkat çeken Sahibata Katlı Otoparkıdır. Uz (2005)'un belirttiğine göre geçmişte bu alanda Konevi Hafız İsmail Medresesi bulunmaktadı. 1926 yılında medrese özel mülkiyete geçerek çevresindeki yapılar ile yıkılmıştır (Uz, 2005).

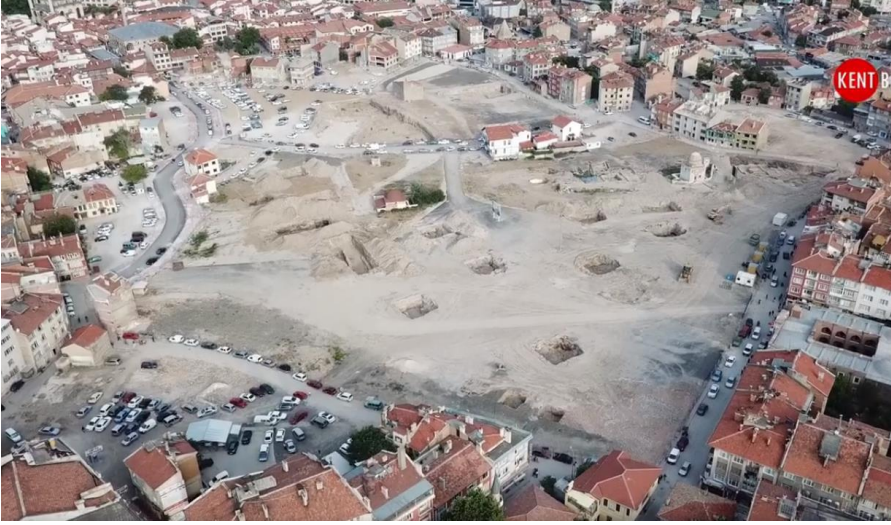
**Ŗekil 4.** 2019 yılına ait hava fotođrafı (Url-1, t.y.)

Ŗükran Mahallesi orijinal kentsel dokusunu 2016 yılına kadar koruyabilmiŖtir. 2016 yılına gelindiđinde Ŗükran Mahallesi Kentsel DönüŖüm Projesi kapsamında birkaç tescilli bina haricinde yıkılmıŖtır. Yıkımlar gerçeleŖtirildikten sonra zeminde kültür varlıklarının bulunması sebebiyle bu alan atıl kalmıŖtır. Ŗekil 4'te alanın 2019 yılına ait hava fotođrafında yıkım sonrasındaki durum görölmektedir. 2021 yılına kadar herhangi bir inŖaat faaliyeti baŖlamamıŖtır. 2021 yılında ilk etabın temeli atılmıŖ ve 2024 yılı Ađustos ayında lansmanı yapılmıŖtır. Günümüzde diđer etapların inŖaat faaliyetleri devam etmekte ve lansmanı yapılan etaptaki yapıların henüz aktif kullanımı baŖlamamıŖtır.

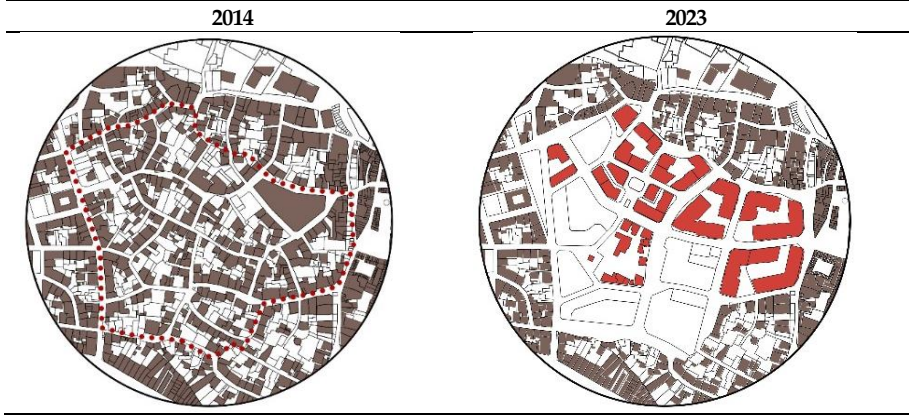
**Tablo 4.** Parsel, yapı ve sokak iliŖkisi

Tipomorfolojik analizler ilk olarak kentsel dönüŖüm alanının parsel, bina ve sokak iliŖkisi incelenmiŖtir. Tarihi süreç içerisinde geliŖen organik dokunun büyük ölçüde deđiŖtiđi görölmektedir (Tablo 4). Eski dokuda 18 yapı adası bulunurken, yeni dokuda sayı 16'ya düŖmüŖtür. Yapı adası büyüklükleri incelendiğinde çok büyük farklılıkların olmadığı görölmektedir. 2014 yılında maksimum büyüklük 6528 m<sup>2</sup>, minimum büyüklük 703 m<sup>2</sup> iken; yeni planda maksimum büyüklük 5995 m<sup>2</sup>, küçük adanın boyutu ise 978 m<sup>2</sup>'dir (Tablo 5). Her iki durumda da dokunun farklı büyüklüklere sahip adalardan oluŖtuđu dikkat çekmektedir. Ayrıca ortalama büyüklükler oldukça yakındır.

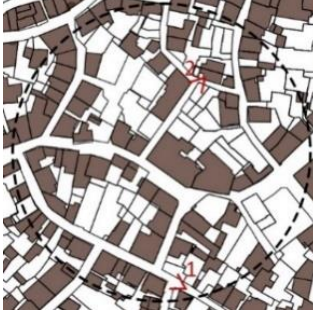
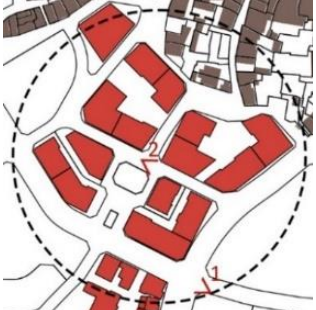
**Tablo 6.** Sokak dokusu analizleri

Yeni planlamada önerilen sokak dokusunda, eski sokakların izleri kısmen takip edilmiŖ, çıkmaz sokaklar kaldırılmıŖtır. Sokakların sürekliliđi devam ettirilerek mevcut sokaklarla bađlantısı sađlanmıŖtır. Bu durum mekân dizimi analizlerinde bütünleŖme deđerlerinin iyileŖmesini ve ulaŖabilirliđin artmasını sađlamıŖtır. Sokakların geniŖlikleri eski dokuda düzensizlik göstermektedir. Bazı yerlerde 3,5 metre iken bazı noktalarda 10 metre civarındadır. Yeni planlamada yolların bir hiyerarŖi içerisinde 7, 10 ve 14 metre geniŖliđine sahip yollardan oluŖtuđu görölmektedir (Tablo 6).

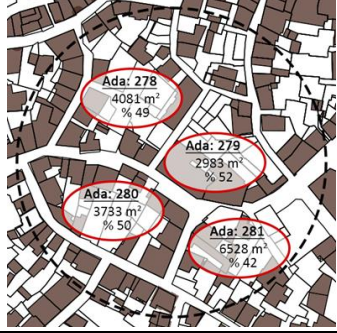
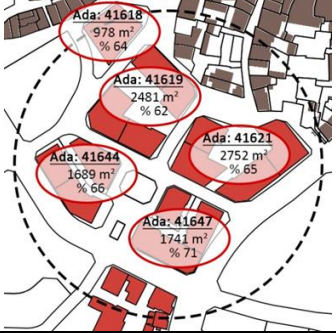
Tablo 7. Yapı adası – bina ilişkisi

Eski dokuda binaların çoğunlukla parsel sınırlarına yerleştiği ve bitişik nizam olarak planladığı görülmektedir. Parsel dokularında yıkım öncesinde boşluklar görülse de geçmiş hava fotoğrafları bu boşlukların köhneleşmenin etkisiyle yıkılan binalardan dolayı olduğunu göstermektedir. Ayrıca binaların sokakla ve diğer binalarla hizalanma ilişkisi incelendiğinde yer yer düzensizlikler görülmektedir. Büyük çoğunlukla binalar parselin ön cephesinde sokak kenarlarında bulunmakta ve diğer binalarla aynı hizada sıralanmaktadır. Ancak yer yer bu hizalanmaların bozulduğu, binaların yanındaki binaya göre ileride ya da gerisinde olduğu durumlarla karşılaşmaktadır. Yeni dokuda ise binalar parsel çeperlerine yerleştirilmiş, parsellerin ortasında avlu ya da geçiş alanları oluşturulmuştur. İki bloktan oluşan yapılar birbiriyle aynı hizada durmaktadır (Tablo 7).

Taban alanı katsayısı		
Sokak Genişlikleri	Düzensiz; 3,5 m ile 10 m arasında farklılaşmaktadır.	7 m, 10 m ve 14 m
Yapıların Hizalanması	Parsel ön cepesinde, bazı sokaklar hizalı, yer yer düzensiz	Düzenli

Şükran Mahallesinde yıkım öncesinde binaların yapı adası üzerinde kapladıkları alanlar incelendiğinde 2014 yılı dokusunda yaklaşık %50 oranında bir alan kaplamaktadır. Ancak bu alanlarda yıkılmış birçok yapının bulunduğu ve bu alanların otopark olarak kullanıldığı göz ardı edilmemelidir. İnşaatı devam eden alanlarda ise binaların yapı adası üzerinde kapladıkları alanlar %62 ile %74 oranında değişmektedir (Tablo 7). Sokak genişliklerinin arttırılması oranlardaki artışta etkili olmuştur. Yapıların parsellerde kapladığı alan yükselmiş olarak görülmesine rağmen, sokakların genişletilmesi ve avlu meydanlar oluşturulması eski duruma göre daha geçirgen bir kentsel doku oluşumunu sağlamıştır.
