ÇANAKKALE'DE 1962 VE 1964 YILLARINDA OLUŞAN ÇAY TAŞKINLARI ÜZERİNE BİR İNCELEME

Erdinç USLAN^{1*}, Emin U. ULUGERGERLİ²

A Study on the Creek Floods that Occurred In Çanakkale In 1962 and 1964

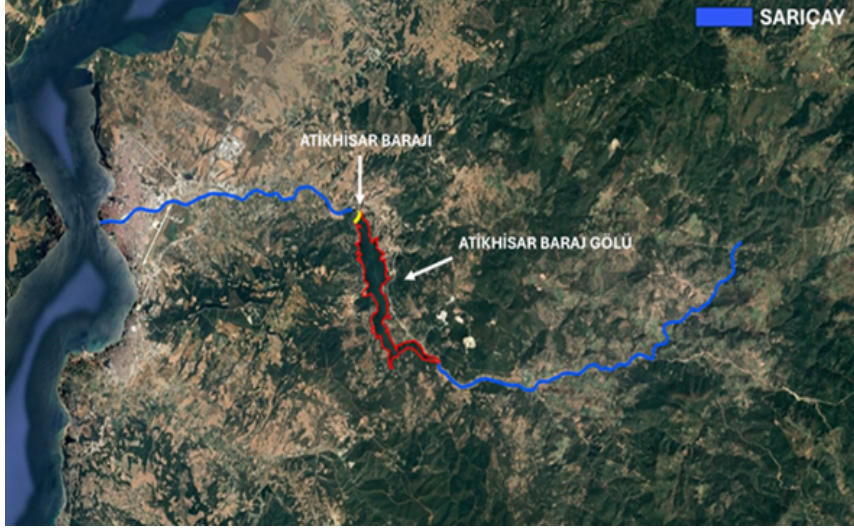
Şekil 2. Sarıçay ana beslenme kolu (Google haritalardan alınmıştır).

Biga yarımadasında yer alan su havzalarından biri olan Sarıçay havzası “Şekil 1”, adını ortasında geçen çaydan almaktadır. Sarıçay’ın ana kolunun uzunluğu 40 km’dir “Şekil 2”. Akış kolu Kent merkezinden geçerek Çanakkale Boğazı’na dökülmektedir “Şekil 2a, 2b, 2c, 2d”. Sarıçay’ın debisi 1.300 m³/sn’dir. (İlgar, 2021: 622-623). Kirazlı dağı, Aladağ ve Kayalı dağlarından gelen derelerle beslenerek Çiftlik deresi ile birleşir. Çanakkale şehir merkezini ikiye ayırarak Çanakkale Boğazı'na dökülür. Tiryaki ve Karaca (2018:364), akarsu çöktüklerini incelemiş ve optik uyarımlı lüminesans yöntemiyle tarihlendirme yapmışlardır. Bulgularında, Sarıçay’ın günümüzden yaklaşık 30-40 bin yıl önce KB-GD yönelimli akarken yön değiştirdiğini ve günümüzdeki D-B yönündeki yatağını oluşturduğunu vurgulamışlardır.

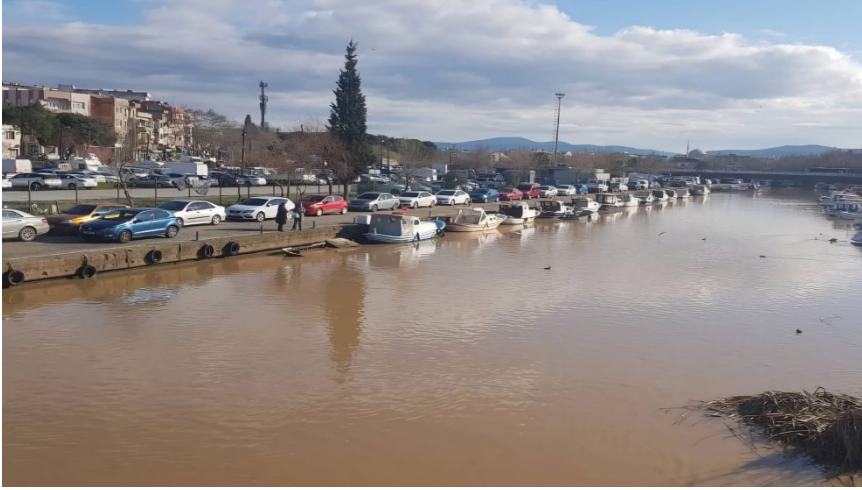
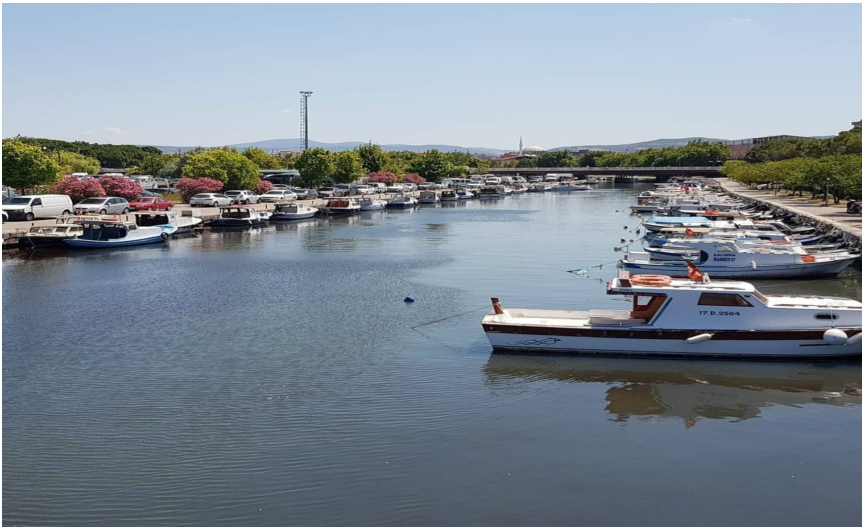
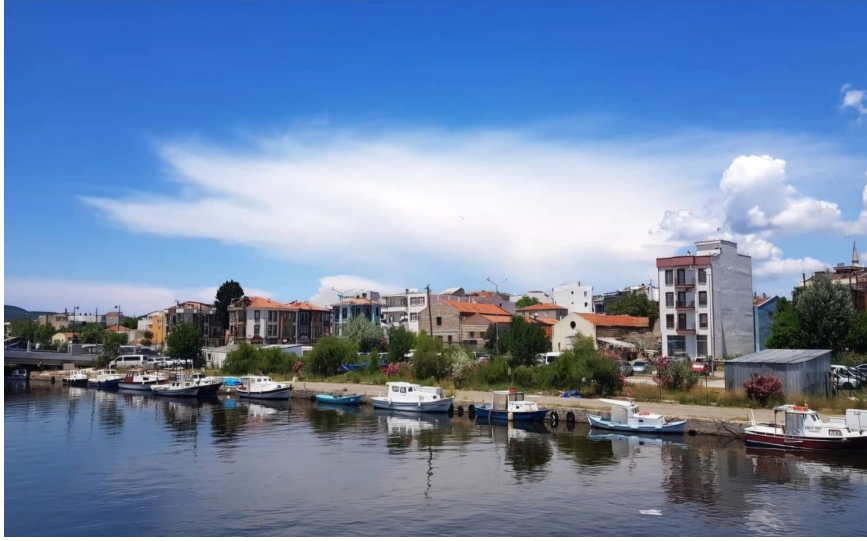
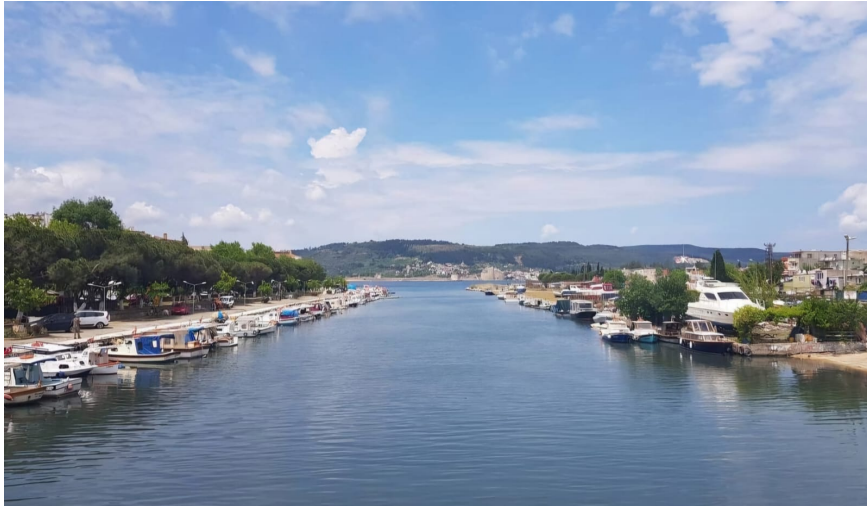
Şekil 2a. Sarıçay akış kolu

Şekil 2b. Sarıçay akış kolu

Şekil 2c. Sarıçay kent merkezi akış kolu

Şekil 2d. Sarıçay Çanakkale Boğazı çıkışı

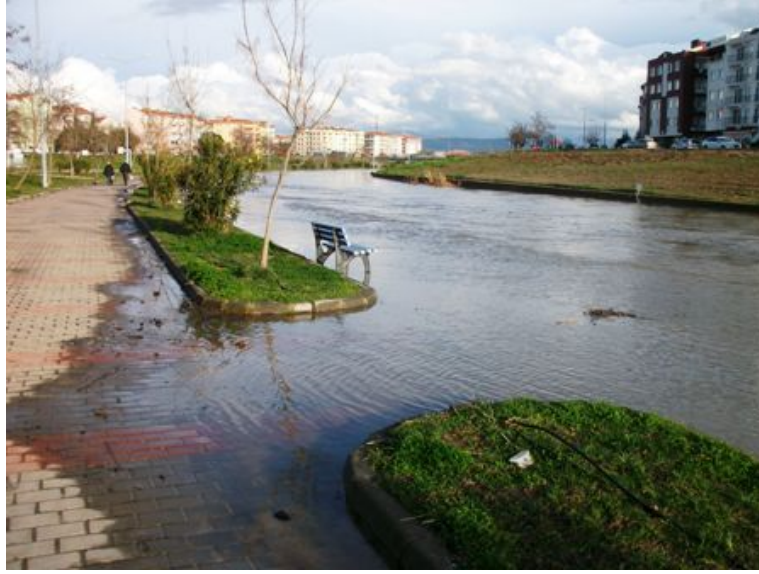
Şekil 3a. 2013 Yılında yaşanan Sarıçay sel taşkını (Kaynak: URL6)

toplama alanı ve hem de drenajı sağlayan akarsuyu birlikte tanımlamak için havza terimi kullanılacaktır. Çanakkale il merkezi, içinde yer aldığı Sarıçay havzası nedeniyle “Şekil 1 ve Şekil 2”, hem yakın tarihimizde “Şekil 3a” hem de tarihsel süreçte “Şekil 3b” su taşkınları ile sıklıkla karşı karşıya kalmıştır. Sarıçay ve olası taşkın tehlikesi üzerine yapılan çalışmalar literatürde yer almaktadır. Koca (2005: 209-233), Atikhisar Barajının, kentin su gereksiniminin karşılanması, tarımsal sulama ve taşkın engelleme amacıyla Sarıçay üzerine kurulduğuna değinmektedir. Çalışma tarihsel taşkınları hatırlatmakla beraber taşkınların nedenlerine ayrıntılı açıklama getirmemektedir. Tiryaki ve Karaca (2018: 364) ise Sarıçay’da meydana gelebilecek taşkınların etkileyebileceği alanları tanımlayan duyarlılık haritası önermişlerdir. Kale ve Acarlı (2019: 47-56), Atikhisar Barajındaki su yüzeyindeki mekânsal ve alansal değişiklikleri izlemişler, yüzey alanının sürekli değişim gösterdiğini ifade ederek, karar verme süreçlerinde yüzey alanının sürekli izlenmesi gerektiğini belirtmişlerdir. Özelkan (2019: 904-916), baraj gölündeki su miktarının, iklimsel faktörlerle değişimlerini incelemiştir. Korkmaz (2024: 1-15), 1869 ile 1901 yılları arasında oluşan taşkınların tarihçelerini sunmaktadır. Anılan çalışmalar açık veya dolaylı olarak Sarıçay’da akan su miktarının değişebileceğine hatta taşkınlarla neden olabileceğine değinmekle birlikte taşkınların nedenleri ilgili bir açıklama getirmemektedirler. Bu noktadan hareketle havzaya düşen yağmur, su bütçesi ve taşkınlar arası ilişki ele alınmıştır.

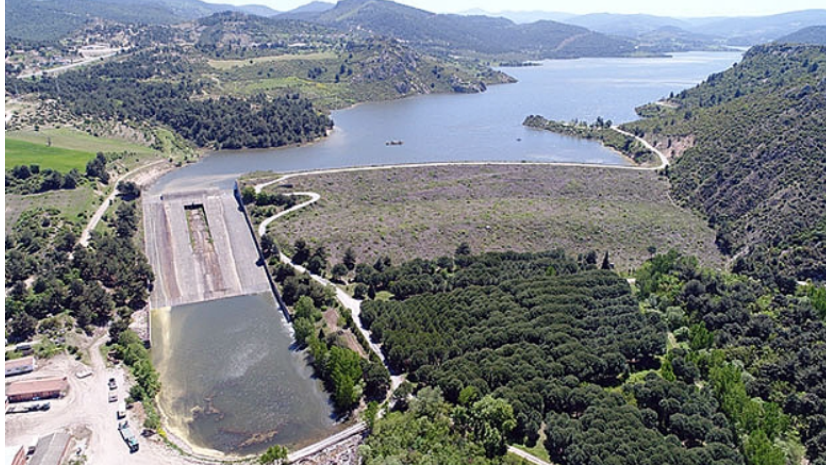
Şekil 6. Atikhisar barajı ve baraj gölü (Kaynak: URL11)

1962 yılında yaşanan sel felaketi nedeniyle hem sulama gereksinimi hem de taşkın denetimi amacı ile Sarıçay havzasına baraj yapılması gündeme gelmiştir. Su toplama alanının belirlenmesi aşamasından sonra Sarıçay üzerine Atikhisar Barajının temeli atılmıştır. Yapılış tarihiyle ilgili olarak farklı bilgiler olmasına rağmen baraj, (örn. Koca, 2005: 211), Devlet Su İşleri Genel Müdürlüğü (DSİ) verilerine göre 1963-1966 yılları arasında inşa edilmiş ve 1966 yılında hizmete alınmıştır “Şekil 6”.

Toprak gövde dolgu tipi olan barajın gövde hacmi 1.990.000 m³, akarsu yatağından yüksekliği 43 metre, normal su kotunda göl hacmi 40 hm³ ve normal su kotunda göl alanı 3,30 km²'dir. Baraj, 5.200 hektarlık bir alana sulama hizmeti vermektedir (URL3).
