# Sanatla Örülen Mimarlık: Ovacık-Kışla Köyü Camii ve Duvar Resimleri

## Art-Woven Architecture: Ovacık-Kışla Village Mosque and Wall Paintings

This study examines the architectural features and rich wall paintings of the Kışla Village Mosque located in Kışla village, within the Ovacık district of Karabük province. The structure embodies characteristic elements of traditional Turkish architecture while also bearing strong traces of local culture. The mosque is integrated with a two-story village room, and its entrance is accessed from this room, making it an important space that reflects the social structure and communal spirit of the village. The building is noteworthy for its architectural details, functionality, and aesthetic components. The wall paintings are significant elements that enrich the interior of the mosque. The calligraphic panels and religious texts within the classic mosque setting are presented alongside decorative elements, creating a visual feast. Various ornamental features such as clocks and carpet compositions, as well as sword and flag motifs, carry profound meanings in historical and cultural contexts. These paintings not only offer aesthetic value but a

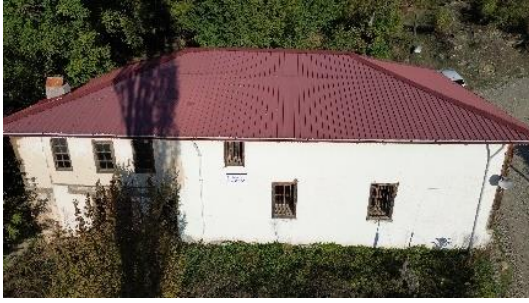
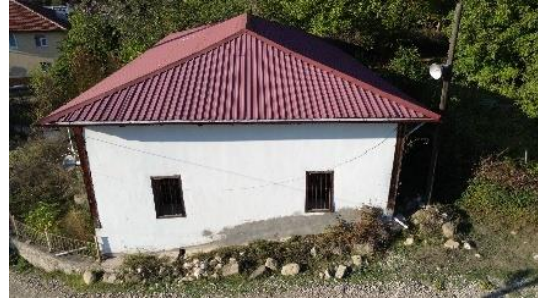
Şekil 1. Kışla Köyü Camii (ve Köy Odası) Batı, Güney ve Kuzey Yönden Görünümler

Yapının kuzey kanadı köy odası, güney kanadı ise cami olarak düzenlenmiştir. Yapı doğu-batı yönünde hafif eğimli bir arazi üzerine inşa edilmiştir. Caminin güney ve batı yönleri yol cephesine açılmakta, kuzey ve doğu cepheleri ise binanın neredeyse sınırından başlayan sık ağaçlıklı araziye yönelmektedir. (Şekil 1).

Batıdan görünüm

Güneyden görünüm

Eserin köşelerinde pencerelerin alt hizasından başlayarak saçak altına kadar devam eden ahşap dikmeler, sade düzenlenmiş cepheleri hareketlendiren bir uygulama olarak dikkati çekmektedir. Cephede dikkat çeken bir başka husus da pencerelerde bulunan ahşap parmaklıkların günümüzde halen özgün şekilde varlığını sürdürüyor olmasıdır (Şekil 1).

Yapı günümüzde kırma çatı ile örtülüdür. Çatı, kırmızı renge boyanmış oluklu sac levha ile kaplanmıştır (Şekil 1, 4).

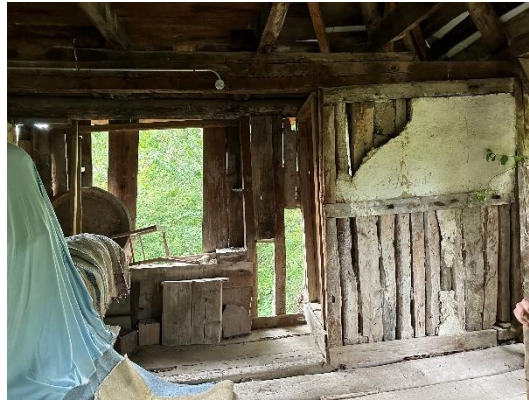
Şekil 3. Caminin Köy Odası bölümünün 2. katında özgün ıslak hacim

Üst katın çardak mekânının kuzey tarafı yine ıslak hacim olarak düzenlenmiştir. Alt kattaki muhdes ıslak hacim düzenlemesinin aksine bu kattaki ıslak hacimler özgündür. Tuvalet, geleneksel Ovacık sivil mimarlık yapılarının ıslak hacim özelliklerini taşımaktadır. Tuvalet giriş sağlanan bölümde yer alan lavabo da özgün malzeme özelliğini korumaktadır. Bu kattaki çardak mekânının ıslak hacimlerin bulunduğu kuzey cephesi, havalandırma sağlamak amacıyla tahtaların aralıklı olarak düşey yönde çakılması ile oluşturulan ve yörede “daraba” olarak isimlendirilen teknikle yapılmıştır (Şekil 3).

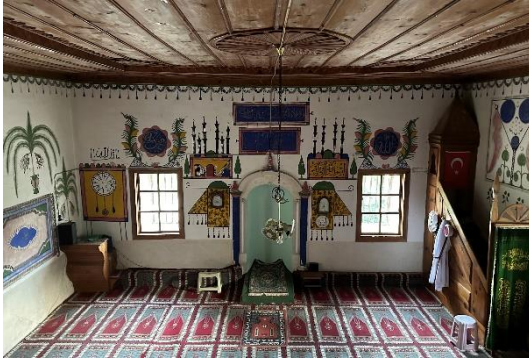
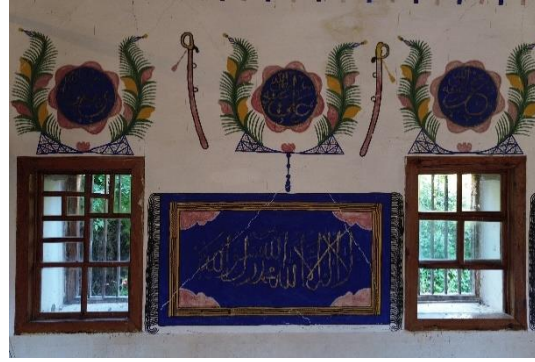
Şekil 5. Kışla Köyü Camii harimi ve doğu duvarından ayrıntı

Alt kattan harim mekânına girilen kapının doğu tarafına kadınlar mahfiline çıkan 11 basamaktan oluşan ahşap merdiven konumlandırılmıştır. Giriş ekseninde mihrabın yer aldığı camide, kible duvarının batı tarafında ahşap minber, doğu tarafında ise ahşap vaaz kürsüsü yer almaktadır. Harimi aydınlatan altı adet pencereden iki tanesi mihrabın yanlarına açılmıştır (Şekil 5). Diğer dört adet pencere ise doğu ve batı duvarlarına karşılıklı, simetrik olarak konumlandırılmıştır. Pencereilerin dış kısımlarında ahşap malzemeli, kare kesitli düşey konumlandırılmış parmaklıklar bulunmaktadır. Camideki tüm pencereler giyotin pencere olarak yapılmıştır. Doğru duvarının kuzey tarafında bulunan pencere hariç tüm pencereler yatayda üç, dikeyde ise iki bölümlü olarak altı parça halinde bölümlenmiştir. Harimin doğu, batı ve güney duvarları, resimlerle tezyin edilmiştir. Doğru duvarının kuzey tarafında bulunan pencere de yine 6 bölümlü olarak yapılmış olmakla beraber, 3 bölümü daha küçük bölümlere ayrılarak çok sayıda küçük camlı yüzeylere dönüştürülmüştür (Şekil 5).

Harim mekânından genel görünüm

Doğu duvarında bulunan pencereler

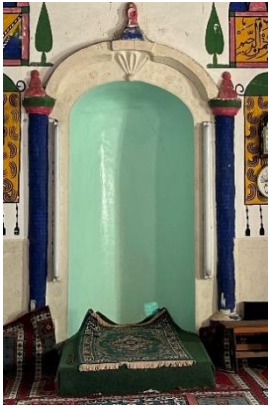
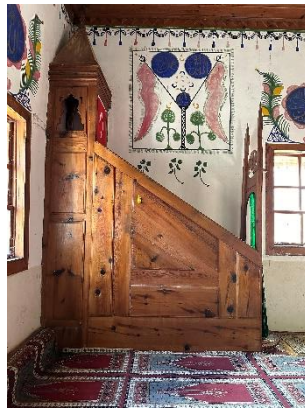
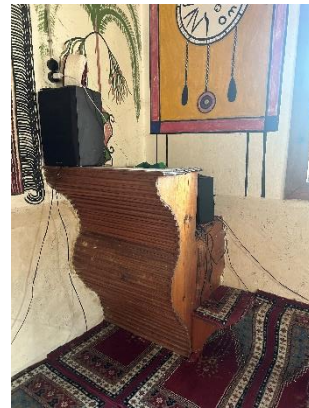
Şekil 6. Caminin mihrap, minber ve vaaz kürsüsünün genel görünümü

Mihrap, üstte basit bir basık formu kemerle sonlanmakta olup, mihrap nişinin kavsara kısmı tonoz olarak geçilmiştir. Kemerin kilit taşı kısmına kabartma tekniğinde yapılmış üç yapraklı bitkisel motif yerleştirilmiştir. Kemer, bu motifin olduğu kısımda dışa bir miktar taşırılarak hareketlendirilmiştir. Kemerin üst orta kısmına sütunce üst başlıklarıyla aynı özellikte bir düzenleme yapılmış ve bunun üst kısmına da bir hilal yerleştirilmiştir. Mihrap her iki yanından dairesel sütuncelerle sınırlandırılmıştır. Alt başlığa oturan sütunceler, üst kısımda dairesel üst başlıktan sonra kademeler halinde daralarak sonlanmaktadır (Şekil 6).

Caminin ahşap minberi, oldukça sade görünümde bırakılmıştır. Yan aynalı kenarları profilli kapak tahtaları ile oluşturulan minberin korkuluk kısmı da yan aynalıkla bütünleşik imal edilmiştir. Dört yüzeyli konik külah kısmı, üzerine yerleştirilen ahşaptan yapılmış alemeyle tavan kotuna kadar uzanmaktadır. Külah bölümünden köşk kısmına geçiş geniş ahşap silmelerle sağlanmaktadır. Köşkün güney cephesi yekpare ahşap malzemenin içinin geometrik formda boşaltılmasıyla oluşturulmuş ve bu bölüm çıtalarla çerçeve içine alınmıştır. Mihrabın şerefe (taht) altı olarak tanımlanan bölümünde (Arbaş, 1992: 106) yine çıtalarla oluşturulmuş dikdörtgen panonun içi boş bırakılmıştır. En alt bölüm ise yine dışı çıtalarla çerçeve içine alınmış bir kapı olarak düzenlenerek minberin altında oluşan küçük alana giriş sağlanmıştır (Şekil 6).

Minberin kuzey tarafındaki kapı düzenlemesinin üst kısmı yekpare ahşap malzeme ile basık kemerli formda düzenlenmiştir. Kemerin üzerinde çıtalarla sınırlandırılmış olan dikdörtgen formu panonun içi boş bırakılmıştır. Yarım daire formu taçlık kısmı da yekpare ahşaptan ajur tekniğinde kesilerek basit bir biçimde hareketlendirilmiştir. Minberin kapı söveleri her iki yanda yükseltiyle, stilize minare şeklinde sonlanmaktadır (Şekil 6).

Caminin doğu ve güney duvarlarının kesiştiği köşesine ahşap vaaz kürsüsü yerleştirilmiştir. Masif ahşap malzemeli kürsünün batı yönünde, içi boş bırakılmış, dış kenarları profilli çerçeveli dikdörtgen bir ahşap

pano yer almaktadır. Bu yönünde, içbükey ve dışbükey kıvrımlarla yukarıya doğru genişleyerek form alan vaaz kürsüsünün kuzey cephesi çıtalar çakılmak suretiyle oluşturulmuştur (Şekil 6).

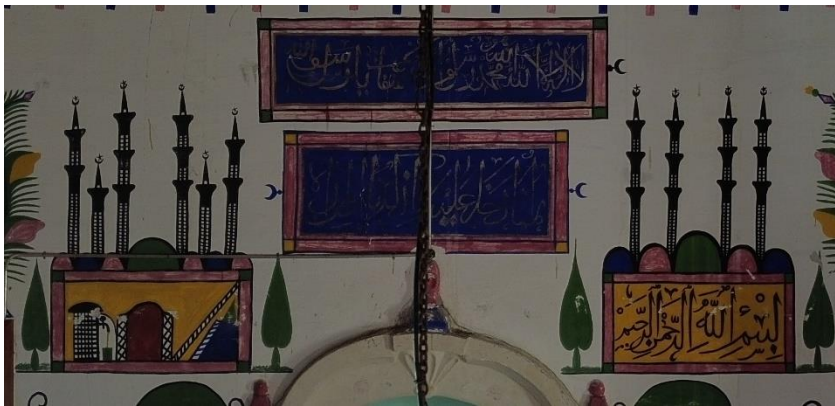
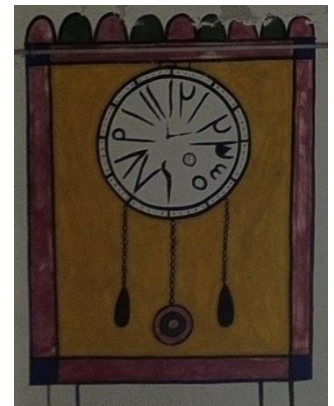
Şekil 10. Güney (Kible) duvarı üzerinde cami ve saat betimlemeleri

Caminin kible duvarında, mihrabın doğu ve batı taraflarında, kemer hizasında iki adet cami betimlemesi yer almaktadır. Doğu taraftaki caminin ana kubbe ve minareleri görünüş tekniğinde resmedilmişken, yapının ana bölümü ise kesit tekniğinde betimlenmiştir. Dış siyah renkli kontur çizgileriyle sınırlandırılmış olan caminin döşeme, tavan ve duvarlar bordo renk ile boyanmıştır. Orta kısımda

mihrabın bulunduğu kompozisyonda kahverengi ile boyanan mihrabın her iki yanında geometrik desenli sütunlar resmedilmiştir (Şekil 10).

Resimde, caminin doğu tarafında üzeri kubbe ile örtülü olduğu görülen bir çeşme, lülesinden su akar vaziyette gösterilmiş ve lülenin altına da çeşmede dolmakta olan bir kova resmedilmiştir. Çeşme, beyaz renge boyanmış ve içi karelerle desenlenmiştir. Mekânın batı tarafında iki adet merdiven görülmekte olup bunlardan birisi yapının dam kısmına kadar devam ederken, diğeri ise yapının yarısında sonlanmaktadır. Mekânın duvar zemini hardal sarısı renk ile renklendirilmiştir. Caminin üst bölümünde, kubbenin her iki tarafına simetrik olarak yerleştirilmiş altı adet minare bulunmaktadır. İkişerli grup halinde farklı yükseklikte resmedilen minarelerden ikisi üçer, ikisi ikişer ve son ikisi de birer şerefeli olmak üzere toplam 12 şerefeli olarak betimlenmiştir. Minarenin gövde kısımları da çeşmede olduğu gibi beyaz zemin üzeri karelerle süslenmiş olarak gösterilmiştir. Minarelerde bulunan şerefelerin tamamı siyah renge boyanmıştır. Minarelerin üst kısımları ay-yıldız şekilli alemle sonlanırken, caminin kubbesi alemsiz olarak resmedilmiştir. Mekânın dış kısmına, her iki tarafında konumlandırılan servi ağaçları ile kompozisyon tamamlanmıştır (Şekil 10).

Mihrap nişinin batı tarafındaki cami, doğudakine göre daha farklı resmedilmiştir. Doğü taraftaki cami ile aynı büyüklükte olmakla beraber, caminin ana mekânının içine, mahalli üsluplu bir hat ile Arapça olarak besmele yazılmıştır. Mekânı sınırlandıran döşeme, tavan ve duvar renkleri ile zemin rengi, doğuda resmedilmiş olan cami ile aynıdır. Caminin üst örtüsü, birisi ana kubbe olmak üzere her iki tarafa simetrik olarak yerleştirilmiş toplam beş adet kubbeden meydana gelmektedir. Ana kubbe yeşil, diğer kubbeler ise bordo ve lacivert renklerle renklendirilmiştir. Doğudaki camide olduğu gibi, bu caminin kubbeleri de alemsiz resmedilmiştir. Camide aynı büyüklükte dört adet minare yer almakta olup, her birisinde üçer tane olmak üzere toplam 12 adet şerefeli bulunmaktadır. Minarelerin tamamının tepesinde ay-yıldızlı alem mevcuttur. Minarelerin çizim tekniği, doğudaki caminin minareleriyle aynıdır. Bu camide de yapının dışında, her iki yanına resmedilmiş servi motifleri yer almaktadır (Şekil 10).

Caminin kible duvarının doğu tarafında büyükçe bir sarkaçlı saat resmi yer almaktadır. Dikdörtgen formlu kasasının düzenlemesi, cami resimlerinin mekân betimlemeleri ile aynıdır. Dairesel zemine sahip saatin rakamları Arapça olarak yazılmıştır. Rakamların bulunduğu zeminde 5 rakamının olduğu kısma yakın dairenin içinde ise saniye bilgisini veren iç kadran yer almaktadır. Zamanı 12.10 olarak gösteren saattin alt kısmında, orta bölümde sarkaç, sarkacın her iki yanında ise uçları tutamaklı kurma zincirleri bulunmaktadır (Şekil 10).

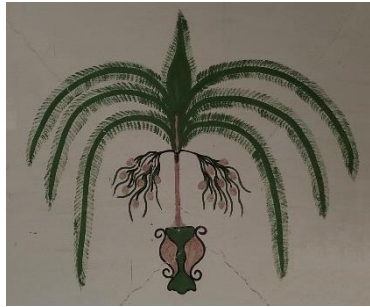
Şekil 11. Harim mekânından resimler.

Harimde en yoğun kullanılan süsleme unsuru bitkisel betimlemeler olmakla beraber, bunların çoğu birbirini tekrar eden resimlerdir. “Cami Takımı” adı verilen (Berk, 2021: 463) ve Allah, Muhammed, Ebubekir, Ömer, Osman, Ali, Hasan ve Hüseyin isimlerinin yazılı olduğu; çiçeğin kuşbakışı görüntüsünün üsluplaştırılmasıyla elde edilen penç motifi biçiminde şekillendirilen kompozisyonlar, bu düzenlemeyi dıştan kollarının içine alan bitkisel motiflerle süslenmiştir (Şekil 11).

Doğu duvarının güneye yakın kısmında birbirinin aynısı olarak resmedilmiş iki adet bitkisel motif süslemesinin konusunu hurma ağacı oluşturmaktadır. Hurma ağacı; üç ayaklı, ayak ve boyundan gövdeye doğru genişleyen şişkin gövdeli ve iki yanda kulplu bir vazanın içerisinden yükselmektedir. Gövdesi oldukça ince tutulmuş olan hurma ağacı, merkezinde yukarı doğru uzanan bir adet ve iki yönde aşağıya sarkan üçer hurma dalı; en altta ise hurma meyvesinin bulunduğu kıvrımlı birer dal şeklinde tasvir edilmiştir. Aynı kompozisyon güney tarafta, vaaz kürsüsünün bulunduğu doğu duvarı bölümünde de tekrar edilmiştir (Şekil 11).

Harim mekânında bulunan üçüncü süsleme ise çok daha sade olarak yan yana üç ayrı dal olarak resmedilmiş karanfillerdir. Karanfil resimleri batı duvarında, minber ile bu duvar üzerinde bulunan duvar halısı biçiminde resmedilmiş kompozisyonun arasına konumlandırılmıştır (Şekil 9-11).

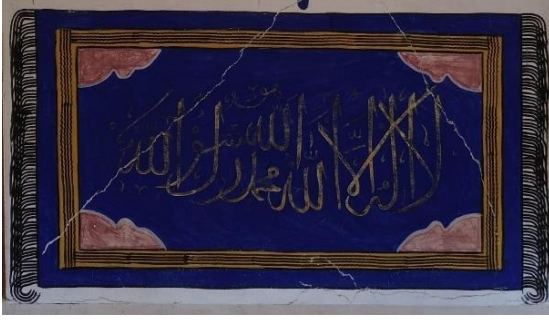
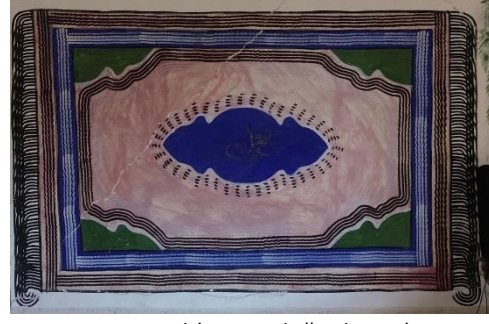
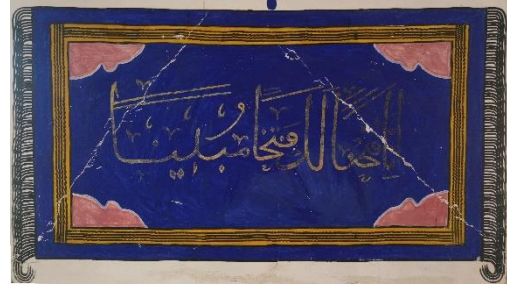
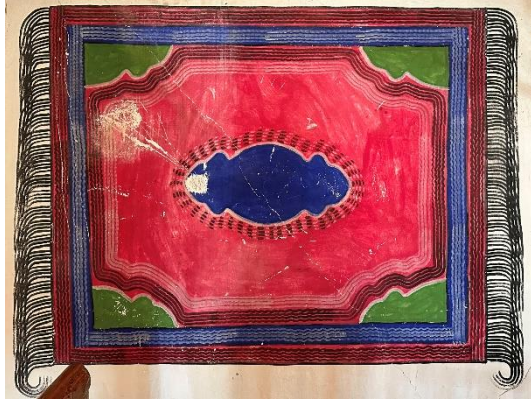
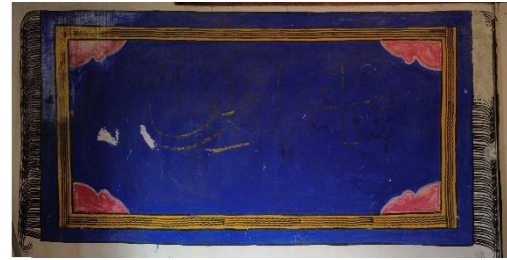
Şekil 12. Harim ve kadınlar mahfili mekânından duvar halısı biçimli resimler ve yerleri

Harim kısmında doğu duvarında bulunan halı resimlerinin ilki, bu cephedeki iki pencere arasında yer almaktadır. İki tarafı püsküllü olarak resmedilen kompozisyonda püsküller gerçekçi görünüme uygun biçimde, aşağı doğru dökümlü olarak gösterilmiştir. Lacivert zemin üzerine, sarı ve siyah renkli çizgilerle oluşturulan çerçevede bordo renkli köşelikler yer almaktadır. Altın sarısı renkte yazılan Arapça metinde Kelime-i Tevhit, “*Lâ ilahe illallah Muhammed’ün Resulullah*” ifadesi yer almaktadır (Şekil 12, 1. görsel).

Bu cephedeki ikinci örnek, duvarın güney tarafındadır. Bu örnek de iki tarafı aşağıya sarkan vaziyette püsküllü olarak resmedilmiştir. Düz çizgilerden oluşan iki sıra halindeki çerçevelerden dıştakinde açık kahverengi-siyah; içtekinde ise mavi-beyaz renkler kullanılmıştır. Yeşil zemin dolgusu olarak resmedilen köşeliklerle bordo renkli zemin, dört adet paralel çizginin oluşturduğu çerçeve ile sınırlandırılmıştır. Göbekteki lacivert geometrik şeklin dışlarına dörderli sıralar halinde noktalar konulmuştur. Göbeğin orta kısmında Arapça olarak altın sarısı renkte yazılan “*Muhammed*” ifadesi silinmeye yüz tutmuş durumdadır (Şekil 12, 2. görsel).

Harim kısmında duvar halısı betimlemesi içeren üçüncü örnek, batı duvarında, minberin basamaklarını bulunduğu kısmın üstünde yer almaktadır. Kare formunda ve dört tarafı da püsküllü resmedilen kompozisyonu meydana getiren unsurlar içinde esas dikkati çeken öge, sancaktır. Sancaklar ortadaki bir ana direğin üzerine belli bir yükseklikte yerleştirilmiş, uç kısımlarına ay-yıldız motifi yerleştirilmiş iki adet sancak direğinde ve bordo renkli olarak resmedilmiştir. Sancak direklerinin sınırlandırdığı ortadaki üçgen alanın üst iki köşesine lacivert tonda iki adet madalyon çizilerek sağdakinin içine Arapça olarak “Allah Lâ ilahe illallah”, soldakinin içine ise “Muhammedün resûlullah” ifadesi yazılmıştır. Üçgenin alt köşesinde ise daha küçük çaplı ve aynı renkli madalyonun içinde ise “Bismillâhirrahmânirrahîm” yazmaktadır. Alt bölümde ana direğin her iki tarafında yeşil renkle boyanarak elde edilmiş iki adet bitkisel süsleme, kompozisyonda dikkati çeken bir başka öğedir. Bu bitkisel süslemenin hemen üzerine, iç kısma bakışık vaziyette ve sarı renkte iki adet ay-yıldız motifi yerleştirilmiştir. Aynı motif üstteki

madalyonların arasında, yukarıya bakar vaziyette tekrar etmektedir. Kare düzenlemenin üst köşelerinde yine yıldızlar yer alırken, lacivert madalyonların ortasındaki boşlukta ise dört adet siyah renkli ay ile dokuz adet sarı renkli yıldızdan oluşan düzenleme kullanılarak kompozisyon tamamlanmıştır (Şekil 12, 3. görsel).

Batı duvarındaki ikinci halı resmi, pencerelerin arasına konumlandırılmıştır. Harimin doğu duvarındaki 1. görsel ile tamamen aynı şekilde oluşturulan kompozisyonun tek farkı, içinde bulunan hat metnidir. Kompozisyonun içine Fetih Suresi'nin 1. ayeti olan “*inna fetahnâ leke fethan mûbîna*” ifadesi yine altın sarısı renk kullanılarak yazılmıştır (Şekil 12, 4. görsel).

Camide yer alan halı resmi örneklerinin son ikisi, kadınlar mahfilinde yer almaktadır. Bunların ilki, doğu duvarı üzerindedir. Harim mekânının doğu duvarında bulunan (Şekil 12, 2. görsel) kompozisyonun aynen tekrar edildiği bu resimde, kullanılan renkler farklılaşmaktadır. Bu örnekte düz çizgilerden oluşan iki sıra halindeki çerçevelerden dıştakinde kırmızı-siyah; içtekinde ise diğer örnekte olduğu gibi mavi-beyaz renkler kullanılmıştır. Yine köşeliklerin yeşil zemin dolgusu ile resmedildiği uygulamada kırmızıya çalan renkteki zemin, kırmızı-siyah ve kırmızı-beyaz renklerden ve dört paralel çizgiden oluşan iki ayrı çerçeve ile sınırlandırılmıştır. Göbekteki lacivert geometrik şeklin dışlarına dörderli sıra ile siyah ve beyaz noktalar şaşırtmalı olarak yerleştirilmiştir. Göbeğin orta kısmı boş bırakılmıştır (Şekil 12, 5. görsel).

Kadınlar mahfilindeki diğer örnek ise mahfilin kuzey duvarında, batı köşeye yakın konumda bulunmaktadır. Bu resim de harim mekânının doğu (Şekil 12, 1. görsel) ve batı duvarında (Şekil 12, 4. görsel) bulunan duvar halısı resimleriyle büyük benzerlikler göstermektedir. Buradaki tek fark, üzerinde bulunan metin olup, metinde “*Şefaât ya Resulallah*” ifadesi yazmaktadır (Şekil 12, 6. görsel).

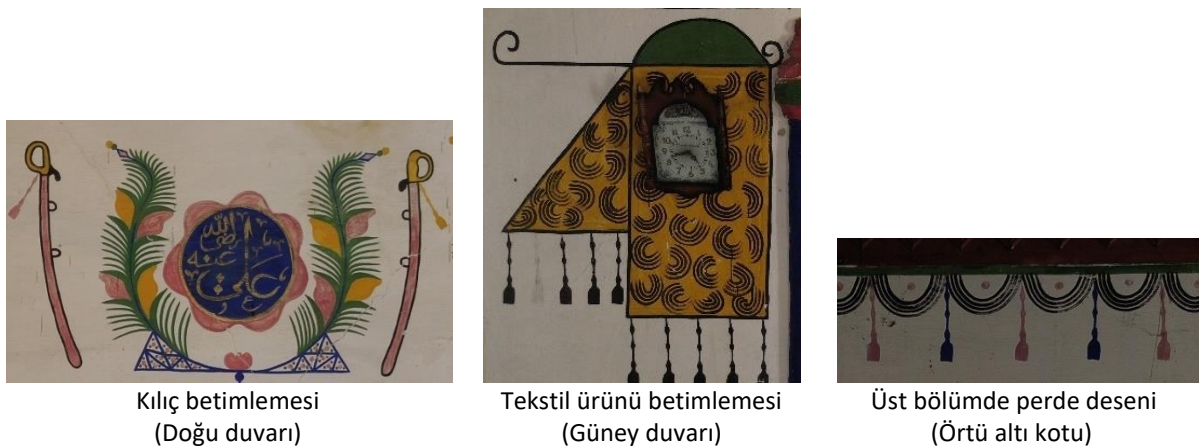
Şekil 13. Harimde nesnel konulu resimler

Caminin örtüsünden hemen sonra başlayan, alt kısmından toplanmış görünümdeki perde deseni, bu kotta tüm harim mekânının doğu, batı ve güney duvarlarını dolanmaktadır. Yarım daire formunda ve iç içe çizilmiş yarım dairelerle verilen perde formunda yarım dairelerin her birinin içlerine bordo renkte irice birer nokta konularak desen oluşturulmuştur. Yarım dairelerin her birinin arasından, ucunda püskül bulunan ipler sarkıtılmıştır. Farklı uzunluklarda sarkıtılan püsküller, ritmik olarak kahverengi ve siyah renklerde boyanmıştır (Şekil 12).

Camideki dikkat çeken nesnel betimlemelerden birisi de kılıçtır. Harim mekânının doğu duvarında bulunan cami takımından “*Ali*” isminin yer aldığı tablonun dışına, simetrik iki adet kılıç resmedilmiştir. Tutamak kısmında birer adet sarkan püskül bulunan kılıcın dış kısımlarındaki ikişer adet dairesel asma bölümü, resimde dikkat çeken bir başka detaydır. Kılıçların sap kısımları sarı, uç kısımları bordo renk ile

ifade edilmiş, uç kısımları küt bırakılmıştır. Püsküllerin rengi ise kuzeydekinde bordo iken, güneydekinde sarı renklidir (Şekil 13).

Kible duvarının her iki yanına, cami resimlerinin altında, süsleme tekniğinden tekstil ürünü olduğu anlaşılan nesneler resmedilmiştir. Düzenlemede dikdörtgen formu bir parçaya eklenen üçgen formu diğer parçanın alt kısmından kademeli olarak sarkıtılmış beşer adet püskül bulunmaktadır. Dikdörtgen bölümün üzeri yeşil renkli yarım daire ile sonlanmaktadır. Hardal sarısı renkle boyanarak oluşturulan zeminin içinde, gelişigüzel serpiştirilmiş, dört sıra halinde iç içe geçen yarım dairelerden oluşan motifler kullanılmıştır (Şekil 13).

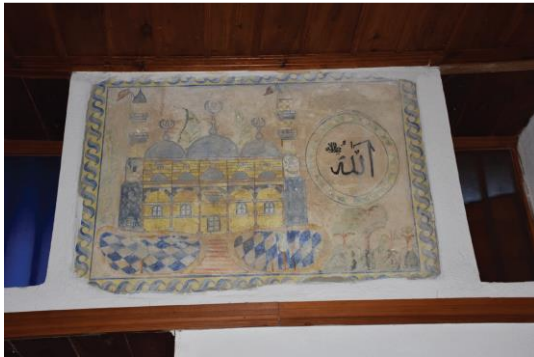
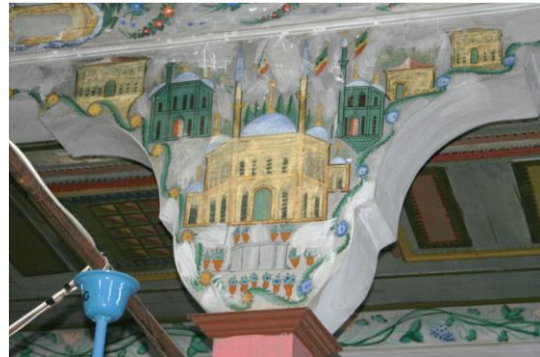
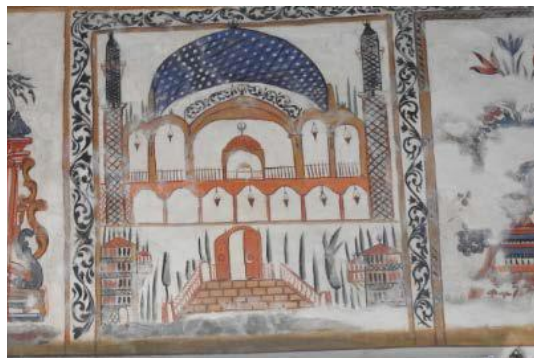
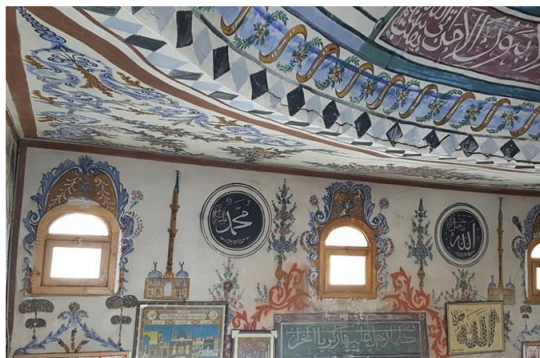
Şekil 18. Anadolu'da cami temalı duvar resmi ile süslenmiş bazı camilerden örnekler

Muğla Keyfoturağı Camii  
(Aydın, 2021: 9)

Manisa, Turgutlu Sinirli Köyü Camii  
(Katrancı Kasalı, 2019: 612)

Manisa, Kula, Carullah bin Süleyman Camii  
(Ongan, Sayın ve Baysal, 2022: 432)

Kütahya Koca Seyfullah Camii  
(Karaçay, 2021: 605)

Kırsal mimarideki cami resmi konulu süslemeler, bir yandan cami mekânını süslerken, diğer yandan dini ve kültürel değerlerin görsel bir anlatımını sunar. Bu süslemeler, köy halkının kolektif hafızasını, dini kimliğini ve yerel estetik anlayışını bir araya getirir. Sanatsal olarak incelendiğinde, bu resimler halk sanatı içinde önemli bir yere sahiptir ve kırsal mimaride cami mekânlarının estetiğini zenginleştirir. Anadolu'da caminin cami resimleri ile süslediği çok sayıda örnek görmek mümkündür. Samsun, Bafra Ulu Camii'nin son cemaat mahallinde (19. yy) (Yetiş, 2018: 1001); Muğla Keyfoturağı Camii'nin (1870) harim güney duvarındaki pano üzerinde (Aydın, 2021: 9); Kütahya, Şaphane, Koca Seyfullah Camii'nin (1892) güney duvarında (Tercanlı, 2020: 385); Manisa, Kula, Emre Köyü Carullah Bin Süleyman Camii'nin (1547) mihrap duvarında (Ongan, Sayın ve Baysal, 2022: 432); Çorum, Mecitözü, Doğla Camii'nin (19. yy) hariminin doğu duvarında (Karaçay, 2021: 605); Manisa, Demirci Kışlak Eski Camii'nin (19. yy) hariminin batı duvarında (Eryılmaz ve Özgür Yıldız, 2020: 95); İzmir, Ödemiş, Lübbey Camii'nin (19. yy) mihrabının her iki yanında (Top ve Özbek, 2019: 250); Manisa, Turgutlu, Sinirli Köyü Camii'nin (1874-75) son cemaat mahallinde ve harim kemer köşeliklerinde (Katrancı Kasalı, 2019: 610, 613) olduğu gibi çok sayıda örnekte duvar resmi olarak yapılmış cami temalı süslemelere rastlamak mümkündür (Şekil 18).

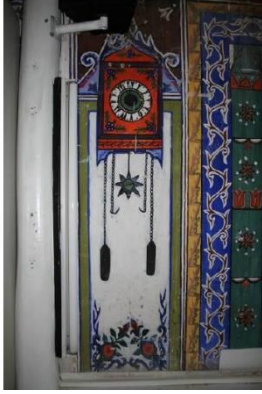
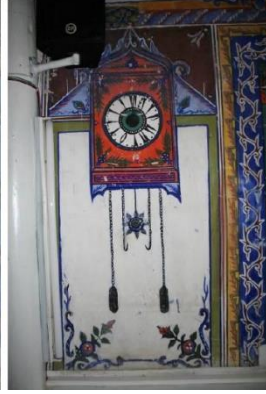
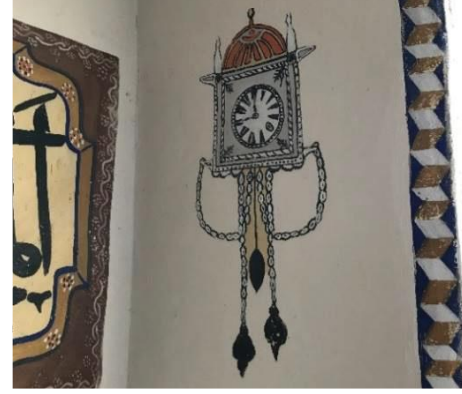
Şekil 19. Cami süslemelerinde duvar saati temaları

Kırşehir, Mucur Emine Hanım Camii  
(Tay, 2017: 700)

Manisa, Demirci, Marmaracık Köyü Camii  
(Koçer, 2024: 371)

Kışla Camii'nde duvar resmi olarak kullanılan objelerden birisi de duvar saatidir. 18. yüzyılda yaygınlaşmaya başlayan saatler, 19. yüzyılda Osmanlı mimarisinde saat kuleleri aracılığıyla kendini göstermiş ve bu dönemde şehir merkezlerinde çok sayıda saat kulesi inşa edilmiştir (Acun, 2011: 7). Zamanla, saat kuleleri de duvar resimleri programına girmiş ve gerek şehir manzaralarında ve gerekse yapıların süslemelerinde sıkça rastlanan motifler haline gelmiştir (Çetinaslan ve Yavuzylmaz, 2016: 322). Kışla Camii'nde resmedilen duvar saati, Kırşehir, Mucur'daki Emine Hanım (Çarşı) Camii'nde (1679-89) kullanılan duvar saatiyle (Tay, 2017: 700) büyük benzerlik göstermektedir. Yine bu süsleme türünün Türk sanatındaki örnekleri arasında Manisa, Demirci, Marmaracık Köyü Camii'nin (1811-12) hariminin güneydoğu duvarında (Koçer, 2024: 371) bulunan örneği saymak mümkündür (Şekil 19).
