## Sanat Tarihi Yıllığı Journal of Art History

### Yeni Veriler Işığında Kütahya Kurşunlu Camii

Kütahya Kurşunlu Mosque Considering New Findings

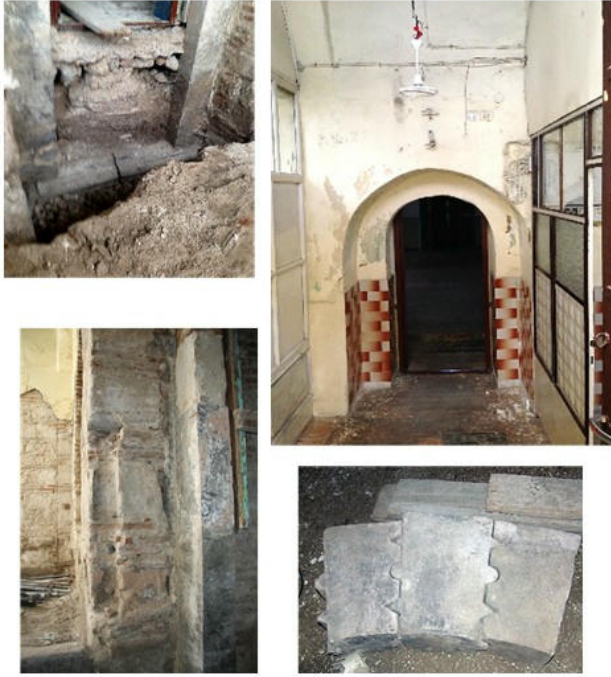
**Görsel 9:** Giriş kapısının restorasyon öncesi görünümü ve restorasyon çalışmalarında bulunan kemer taşları ile sü-tunce boşluğu

Kuzey cephe ekseninde yer alan basık kemerli harim giriş kapısının, restorasyon çalışmaları öncesinde oldukça alçak olduğu ve iki yan yüzeyi ile içerisinde yer aldığı nişin bir bölümünün fayans kaplı olduğu anlaşılmaktadır. Restorasyon çalışması kapsamında gerçekleştirilen kazı ve sıva raspası, giriş kapısının özgün yapısı konusunda önemli veriler sunmuştur. Çalışma neticesinde, özgün kapı eşiği tespit edilen kapının, gri mermer blok taşlardan sövelere sahip olduğu anlaşılmıştır. Söz konusu temizlik çalışmaları, yapının içerisinde zamanla yaklaşık 90 cm yükseldiğini ortaya koymaktadır. Çalışmaların ortaya koyduğu sonuçlar bu zemin yükselmesinin iki farklı aşamada gerçekleşmiş olabileceğini göstermektedir. Yapının zemin kodunun yükselmesine bağlı olarak giriş kapısının da iki farklı aşamada yükseltildiği anlaşılmaktadır. Cami içerisindeki sözü edilen dolgunun kaldırılması esnasında bulunan dört adet geçmeli kemer taşı, giriş kapısının özgününde gri mermerden basık kemerli bir forma sahip olduğunu ortaya koymaktadır. Çalışmalar, kapının ilk aşamada kemer taşlarının kaldırıldığını ve gri mermerden sövelerin üzerine sarımtırak renkte kesme taşların yerleştirilmesiyle kapı açıklığının yükseltilmiş olduğunu ortaya koymaktadır. Söz konusu evrede kapının kemerli mi yoksa düz lentolu mu olduğu tespit edilememekle birlikte, ikinci aşamada, ilk aşamada eklenen kesme taşların üzerine tuğla örülerek kapı ikinci kez yükseltilmiş ve yine tuğladan basık kemerli bir form kazanmıştır. Giriş kapısının içerisinde yer aldığı nişin iki köşesinin sütunceli olduğu, sıva raspası sonrasında tespit edilen izlerden anlaşılmaktadır. Sütuncelerin formu hususunda herhangi bir veri tespit edilememekle birlikte mihrap nişinin iki yanında bulunan mermerden burmalı sütuncelerden kapı nişinin iki yanındaki sütuncelerin de benzer biçimde olabileceği ileri sürülebilir. **(G.9-10).**

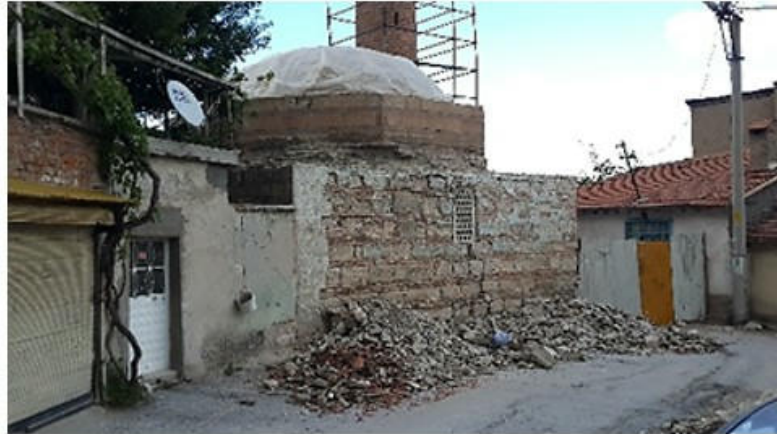
**Görsel 14:** Kütahya Kurşunlu Cami Güney Cephe Çizimi (VGM. Arşivi'nden işlenerek) ve Genel Görünümü

Özgün yapısında üç sıra tuğla, bir sıra kesme taştan oluşturulmuş almaşık duvar örgüsüne sahip güney cephe ekseninde, saçak altına yerleştirilmiş, tuğladan yuvarlak kemerli bir pencereye yer verilmiştir. Cephenin güneybatı köşesinde görülen kesme taş örgü, batı cephede gerçekleştirildiğini düşündüğümüz onarımlar esnasında bu cephede de müdahalelerin olduğunu düşündürmektedir **(G.14)**.

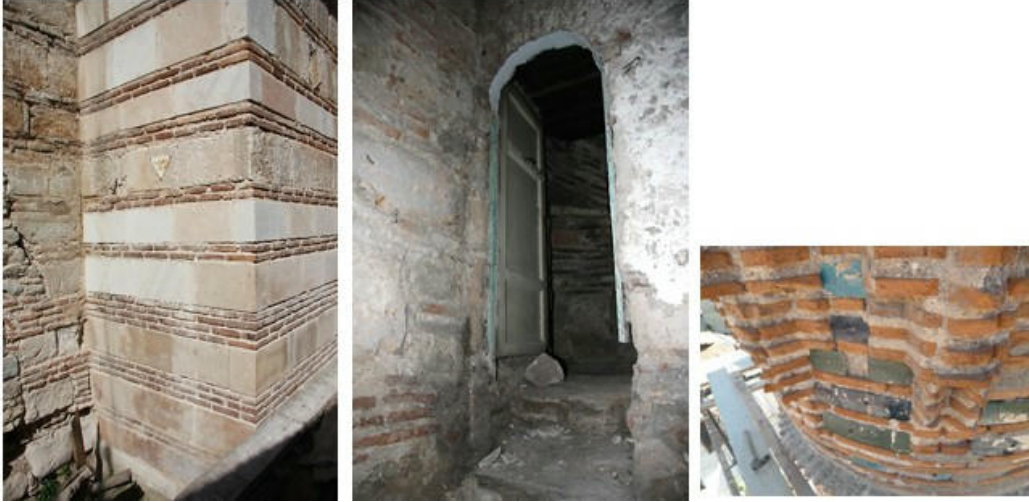
**Görsel 18:** Minare kaidesi, minareye çıkış kapısı ve şerefe altında bulunan sırlı tuğla parçaları

Doğu cephenin son cemaat bölümüyle birleştiği köşede konumlandırılmış olan minare, kare prizma kaideli, silindirik gövdeli ve tek şerefelidir. Profilli bir silme ile son bulan kaideden gövdeye, prizmatik üçgenlerle geçilmektedir. Silindirik gövdenin başlangıcında ve şerefe altında taştan birer kaval silme bilezik bulunmaktadır. Şerefe altı, tuğladan yapılmış mukarnaslı bir düzenlemeye sahiptir. Bu tuğla düzenlemenin aralarında turkuaz, yeşil ve lacivert renkli sırlı tuğla kullanımı dikkat çeker. Petek bölümü ve şerefe korkuluğu tuğla örgülü minare konik bir külah ile sonlanmaktadır. Harim bölümünün kuzeydoğu köşesinde bulunan basık kemerli bir kapıyla çıkış sağlanan minarenin, bugünkü görünümüne, 1990 yılında Vakıflar Genel Müdürlüğü tarafından gerçekleştirilen onarımlar sonucunda kavuştuğu, gerek yapıyla ilgili daha önceki çalışmalardan<sup>17</sup> gerekse Vakıflar Bölge Müdürlüğü arşiv kayıtlarından anlaşılmaktadır. Söz konusu arşiv kayıtları; büyük bir tehlike arz eden minarenin petek bölümünün, şerefe kısmına kadar yıktırılarak yeniden yapıldığını ve önceki onarımlarda hatalı biçimde yanlış yöne açıldığı kabul edilen şerefeye çıkış kapısının da doğru yöne bakacak biçimde değiştirildiğini ortaya koymaktadır. Restorasyon esnasında harim bölümü içerisindeki toprak dolgunun kaldırılması esnasında minare giriş kapısında tespit edilen tuğla dizileri, harim bölümündeki zemin yükselmesine bağlı olarak minareye çıkış kapısının da kısmen doldurulduğunu göstermiştir. Minarenin petek, şerefe ve giriş kapısında gerçekleştirilen müdahaleler söz konusu bölümlerin özgün biçiminde değişiklikler meydana getirmekle birlikte, kaide kısmında görülen almaşık örgü tekniği ile şerefe altında fragmanlar halinde bulunan sırlı tuğlaların varlığı, bu bölümlerin büyük oranda özgün yapılarını korumuş olduklarını düşündürmektedir. Zira minare kaidesinde uygulanan duvar tekniği ile yapının doğu ve batı cephelerindeki inşaa teknikleri (alışık duvar örgüsü) büyük oranda benzerlik göstermektedir (**G.18**).

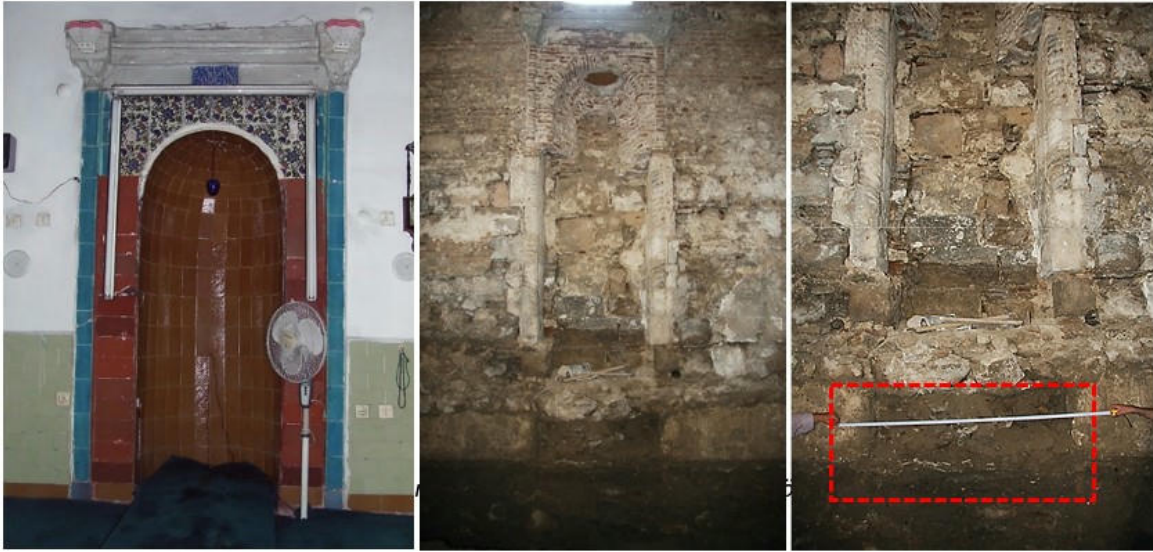
**Görsel 20:** Mihrabın restorasyon öncesi ve restorasyon esnasındaki genel görünümü ile Mihrabın altında tespit edilen niş

verilmiştir. Onarım çalışmaları öncesinde oldukça basık olan ve yüzeyi fayansla kaplı olan mihrabın, güney duvarda gerçekleştirilen sıva raspası ve harim içerisindeki dolgunun boşaltılması sonucunda özgün formuna ilişkin yeni verilere ulaşılmıştır. Çalışmalar neticesinde mihrabın özgününde kesme taştan olan mihrap nişinin iki yandan burmalı sütuncelere sahip olduğu anlaşılmıştır. Daha önce ifade edildiği üzere harim giriş kapısında tespit edilen ve yapının zemin kodunun yükselmesinden bağlı olarak gerçekleştiği kabul edilen değişikliklerin bir benzeri uygulamasının yapının mihrap bölümünde de yapıldığı anlaşılmaktadır. Tıpkı giriş kapısında olduğu gibi, zemini yükselen harim bölümünde muhtemelen basık bir görünüm alan mihrap da yükseltilmiştir. Bu yükseltme çalışmasında özgün mihrabın üst kısmının duvarın oyulmasıyla bir niş oluşturulduğu anlaşılmaktadır. Yeni oluşturulan mihrap nişi, özgün mihrabın burmalı taş sütuncelerinin üzerine tuğla örgülü yuvarlak kemerli bir mihrap kavsarası oluşturulmuştur. Günümüzde bu tuğla örgülü nişin alınlık bölümünü meydana getiren ve devşirme oldukları düşünülen iki küçük mermer sütünce başlığının da özgününde burmalı sütuncelerin üzerinde yer aldığı ve mihrabın yükseltilmesiyle birlikte sözü edilen başlıkların bu tuğla örgünün üzerine taşınarak mihrap alınlığının meydana getirildiği anlaşılmaktadır. Yapının mihrap bölümünde gerçekleştirildiğini düşündüğümüz bu değişikliklerin, güney cephede statik problemlerin ortaya çıkmasına da yol açmış olmalıdır. Zira sıva raspası sonrasında güney cephe ekseninde bulunan pencerenin altında, düşey hatta tespit edilen duvar çatlağı, mihrap nişinin yükseltilmesi esnasında duvarın oyulmasından kaynaklandığı düşünülmektedir. Mihrap bölümdeki bu değişimlerle birlikte, harim içerisinde sözü edilen dolgunun kaldırılmasıyla birlikte mevcut mihrapla aynı aksta ve ölçülerde dikdörtgen bir ikinci nişin varlığı da tespit edilmiştir. Açığa çıkartılan bu nişin, konumu ve ölçüleri göz önüne alındığında, söz konusu nişin, bugünkü mevcut yapıdan önceki bir yapıya ait ve muhtemelen bir mihrap nişi olabileceğini düşündürmektedir (G.20).

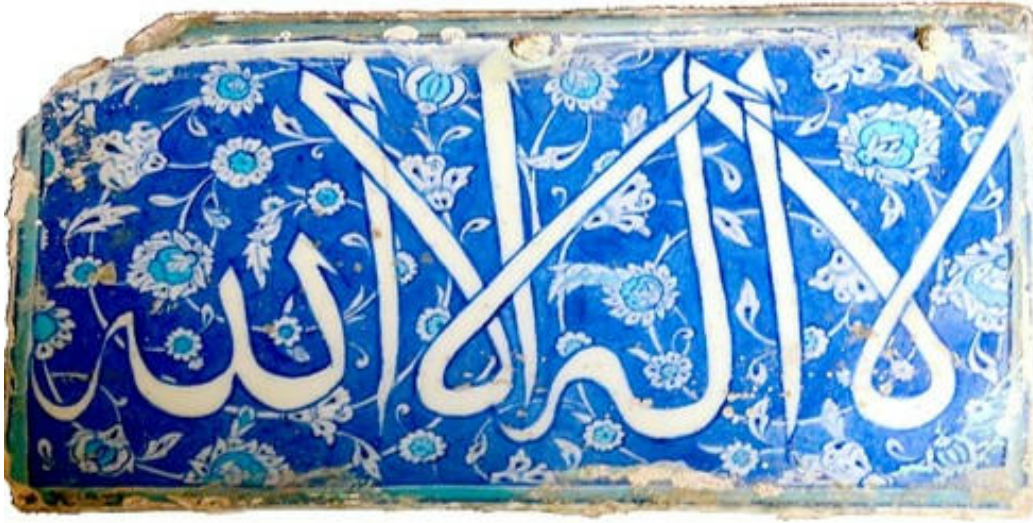
**Görsel 21:** Mihrabın üzerinde bulunan çini pano

Onarım çalışmaları öncesinde mihrap kavsarasının üstünde bulunan mavi zemin üzerine natüralist çiçek motiflerine yer verilen ve üzerinde “La ilahe illallah” yazılı olan çini parçasının 15. yüzyıla ait olduğu düşünülmektedir<sup>18</sup> (G.21).

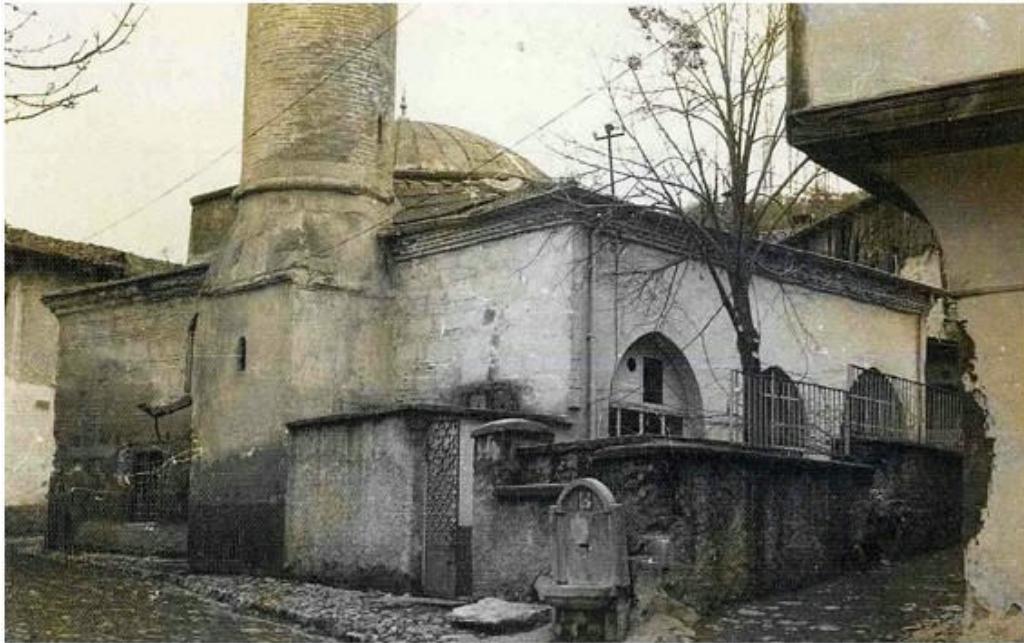
**Görsel 22:** Kurşunlu Camii 1970'li yıllardaki genel görünümü (V.B.M. Arşivi'nden)

Bugün harim bölümünün üzerini örten ve üçgen kuşakla geçilen kubbenin, 1975 yılında Vakıflar Genel Müdürlüğü tarafından yapılan onarımlarda yapıldığı düşünülmektedir. Vakıflar Bölge Müdürlüğü arşivinde tespit edilen kayıtlardan, 1970 yılında bölgede meydana gelen deprem sonrasında oluşturulduğu anlaşılan hasar tespit komisyona ait raporda, yapının kubbesinde çatlakların ve ayrılmaların tespit edildiği belirtilerek, kubbe kasnağının yükseltilerek yeniden yapılması gerektiği kaydedilmiştir. Yine aynı arşivde bulunan fotoğraf kubbe ve kubbe kasnağının onarım öncesini durumunu göstermektedir. Bugün harim bölümünü örten kubbenin, kubbe eteğinde kuşak halinde dolaşan yazı kuşağı (Nas süresi) ile sıva raspası sonucu kubbe geçişlerinde açığa çıkartılan natüralist kalem işi bezmelerin sözü edilen onarım çalışması sonrasında yapılan geç tarihli örnekler olduğu anlaşılmaktadır (**G.22-23**).

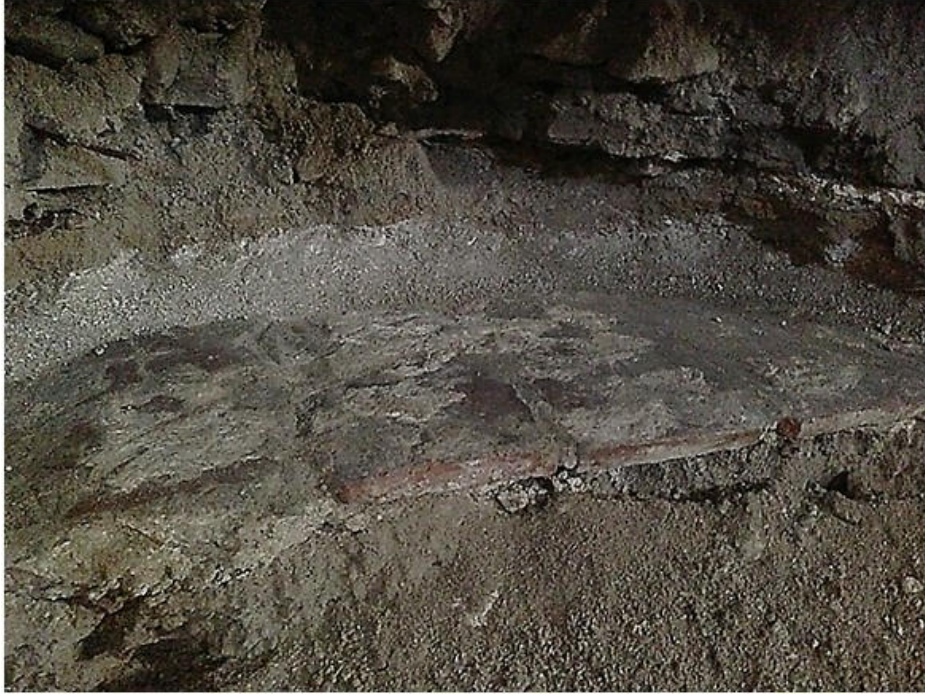
**Görsel 24:** Restorasyon çalışmaları sırasında tespit edilen tuğla zemin döşemesi

Yapı içerisinde bulunan dolgu toprağının kaldırılmasıyla mihrap önünde parçalar halinde biri dikdörtgen diğeri altıgen biçimli iki farklı döşeme tuğlası tespit edilmiştir. Dikdörtgen tuğlalar 23x34x3.5 cm altıgen tuğlaların ise kenarları 15 cm. genişliğinde ve 4.5 cm kalınlığındadır. İnsitu halinde tespit edilen tuğlalardan caminin harim bölümü zemininin tuğla döşeli olduğu anlaşılmaktadır. Mihrabın zemin kodunda tespit edilen bu tuğlalardan, dikdörtgen olanlarının ölçüleri ile daha önce Uysal'ın çalışmasında<sup>19</sup> minare kaidesinde bulunan tuğlalara ilişkin verdiği ölçülerin örtüşmesi, özgün olduğunu düşündüğümüz minare kaidesi, doğu cephe duvar örgü tekniği ile harim zeminin tuğla döşeli olduğuna ilişkin görüşümüzü desteklemektedir (G.24).

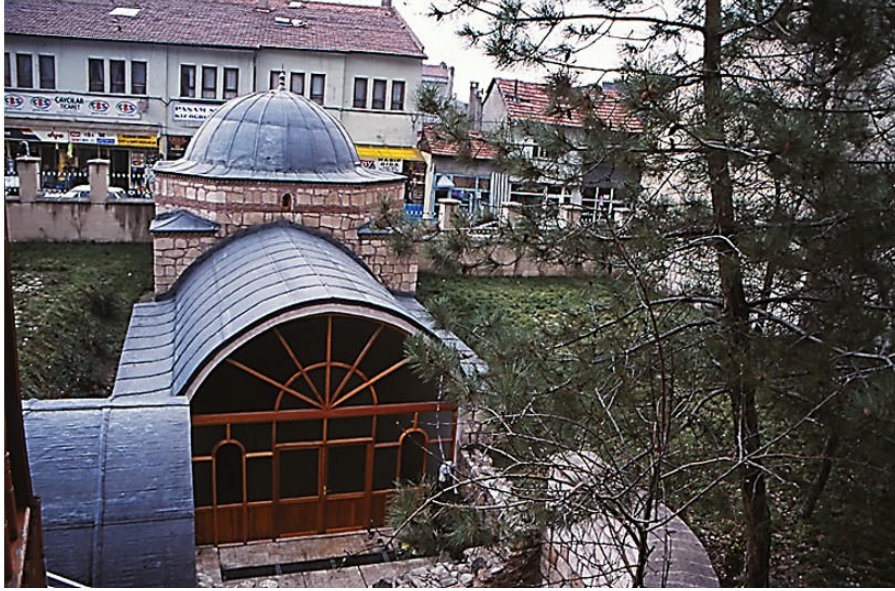
**Görsel 25:** Paşam Sultan Türbesi genel görünüm

(Seyit Nureddin Türbesi -14. Yüzyılın ikinci yarısı)<sup>25</sup> bulunduğu alandaki bakiyeler göz önüne alındığında, günümüze sadece türbe bölümü ulaşan yapının bulunduğu alanda bir ahi zaviyesi olabileceğini göstermektedir (**G.25**). Yapımızın banisi olarak kitabede belirtilen Şeyh Mehmed'in de bir ahi şeyhi olması ve türbede meftun olan kişiler arasında bulunduğu gerçeği göz önüne alındığında caminin zaviyenin bir parçası olduğunu kabul etmek yerinde olacaktır.

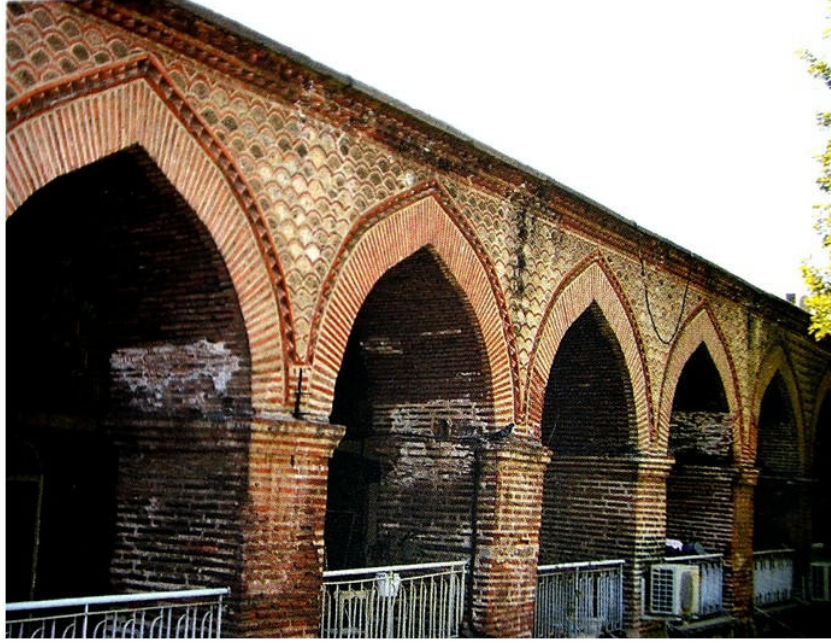
**Görsel 27:** Bursa İpek Hanı üst kat revakları

cephelerinde farklı biçimlerdeki uygulamalarıyla da karşılaşmaktadır<sup>38</sup>. Son Cemaat bölümünün doğu gözündeki kemer alınlığındaki *Balık Pulu* olarak adlandırdığımız kompozisyonun tespit edilen en erken tarihli örneğine İstanbul'da bir Bizans Dönemi yapısı olan ve 1261-1282 tarihlenen Konstantin Lips Manastırı (Feneri İsa Camii)<sup>39</sup> Güney Kilisesi'nin cephelerindeki kör nişleri içerisinde rastlanmaktadır (G.26). Aynı uygulamanın Osmanlı Devri yapılarında tespit edilen en erken tarihli uygulamasına ise 15. yy tarihlenen Bursa İpek Hanı'nın<sup>40</sup> üst kat revaklarının kemer alınlıklarında görülmektedir (G.27)<sup>41</sup>.
