## Diyarbakır mimarlar odası evi restorasyonu

## Diyarbakır Chamber of Architects' House Restoration

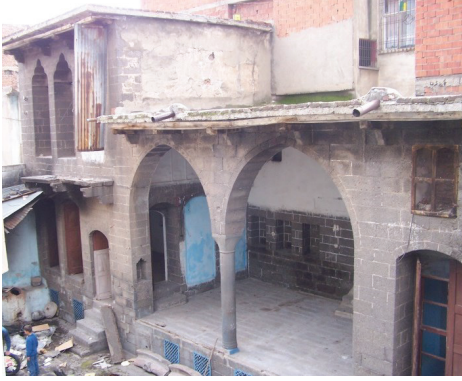
Özgününde toprak damlı olan yapıya daha sonra betondan düz dam yapılmıştır. Çatının altında ahşap saçağı taşıyan taş konsollar özgün biçimini ve yerini korumuştur (Şekil 5,6).

Şekil 5.Yapının restorasyon öncesi güney cephesi

Özgününde toprak damlı olan yapıya, daha sonra yapılan onarımlar ile dökülen betonarme tabliye, elle kullanılan küçük, az titreşimli beton kırıcılar ile kaldırılmış, çürüyen ahşap kirişler değiştirilmiştir. Örtüde ana taşıyıcı olan duvarların üzerine yek pare ahşap kirişler atılmış, örtü kiriş, ahşap kaplama tahtası, yalıtım amaçlı hasır, sıkıştırılmış killi çamur ve çoraklaştırılmış toprak ile kaplanmıştır. Örtüde ahşap kirişlerin duvara oturan uc kısımlarında oluşan çürükler kesilerek daha dar olan bodrum

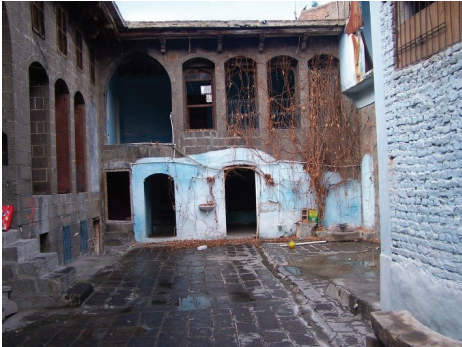
Şekil 6.Yapının restorasyon öncesi batı cephesi

Yapılan ilk incelemelerde yapıda yağmur ve kar sularından kaynaklı doğal nedenler ile insan eliyle yapılan müdahalelerden kaynaklı bozulmaların olduğu tespit edilmiştir. Yağan karın örtüden

uzaklaştırılmamasından dolayı beton teras çatıda çatlaklar meydana gelmiştir. Duvarlarda nemlenmeden dolayı sıvalarda kabarma ve dökülmeler, alçı süslemelerde yoğun boyamadan dolayı malzeme kaybı, üst örtüden gelen sulardan dolayı ahşap kirişlerde çürüme, demir doğramalarda bakımsızlıktan kaynaklı paslanma oluşmuştur (Şekil 6).

tavanında kullanılarak, yapıda özgün malzemenin kullanılması önemsenmiştir. Avlu cephelerinde ve mutfakta boyalı taş duvar yüzeyi, hafif püskürme makinalarıyla sıkılan su altında orta sertlikte fırça ile fırçalanarak temizlenmiştir.

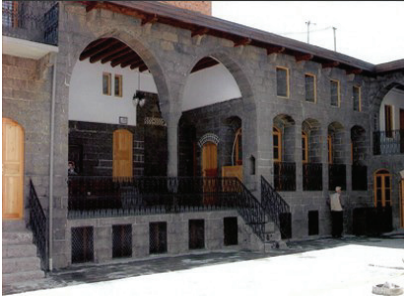
*Şekil 7. Yapının restorasyon sonrası güney cephesi*

Diyarbakır Mimarlar Odası evinde yapılan restorasyon çalışmasında bozulan ve değişmesi gereken elemanlar için yöresel malzemenin kullanımı esas alınmıştır. Restorasyon sırasında yapının özgün mekanlarının ve malzemesinin korunmasına, değişmesi ve yenilenmesi zorunlu elemanların özgününe uygun olmasına önem verilmiştir. Yapılan restorasyonda üst örtüden gelen suyun engellenmesi için yalıtım yapılmış, güney yönde yer alan mekanlarda zeminden kaynaklı nemlenmeye karşı duvar yüzeyleri açılarak, duvar dolgu horasan harçlı ile oluşturulan moloz taş dolgu ile yeniden örülerek sıvanmıştır. Bodrumda kapatılan kuyu açılarak içerde nemlenmenin oluşması engellenmiştir. Avlu cephesinde batı kanatta yer alan mutfağın kapatılan sivri kemerli açıklık özgün biçimine uygun olarak açılarak, ahşap doğrama ve cam malzeme ile korunması sağlanmıştır (Şekil 7, 8).

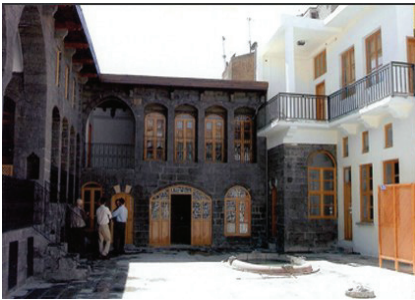
*Şekil 8. Yapının restorasyon sonrası batı cephesi*
