# Geleneksel Diyarbakır Evlerinde yapım tekniği ve malzemede koruma sorunları

## **Protection problems of Construction techniques and materials on traditional houses of Diyarbakır**

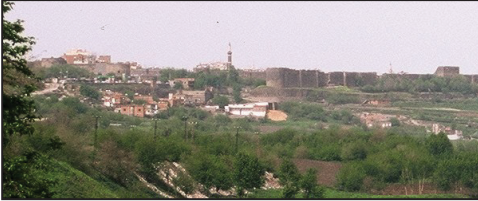
Diyarbakır Surlarının ne zaman yapıldığı bilinmemekle beraber, Şehrin doğusunu sınırlandıran ve Dicle yatağından 100 m. kadar yükseklikte bulunan 'Fis Kayası' isimli sarp kayalığın, İçkale kesiminin ilk yerleşme birimi olduğu sanılmaktadır (Beysanoğlu, 1987) (Resim1).

Resim 1. Kent dışından Diyarbakır Surları

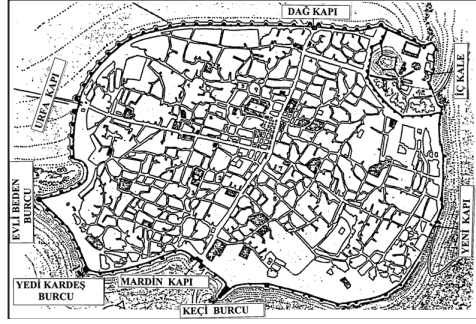
Şekil 1. Diyarbakır Sur içi planı

Suriçi, düz bir arazi üzerinde kurulmuştur. Manzara tercihi olmadığından, iklim yerleşmeyi biçimlendiren etkenlerin başında yer almıştır. Arazinin düzlüğü ile belli bir yön endişesinin olmayışı organik sokak dokusunun oluşmasını sağlamıştır(Şekil 1).

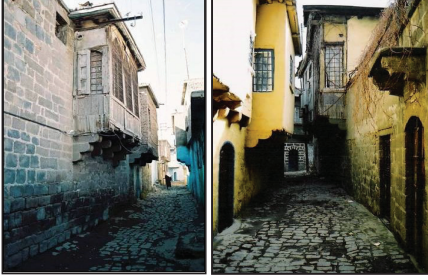
Sur içerisindeki evler küçük çapta bir kale gibi duvarlarla sokaktan tecrit edilmiş, sokağa mümkün olduğu kadar az ve küçük pencereler

açılmıştır. Sokakların darlığından, cumbalarda cephe yerine yan kısımlara pencere açılmıştır (Resim 2-3).

*Resim 2-3. Geleneksel kent dokusunda sokaklar*

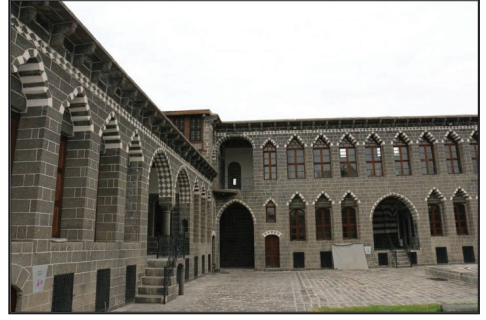
Avlu çevresinde yer alan mekanlar mevsimsel kanatlara göre düzenlenmiştir. Yazların uzun ve sıcak geçtiği kentte, kuzeydeki yazlık kanatlarda odalar yüksek tavanlı ve bol pencereli tutulmuştur. Yüksek ve gösterişli eyvanlarla hareketlendirilen bu kanat, evin en zengin avlu cephesini oluşturmaktadır. Kışlık ve baharlık kanatlarda ise pencereler daha az sayılı ve basık olup, ahşap kepenklidir (Resim 4-5).

*Resim 5. Cemil Paşa Konağı harem bölümü avlu cephesi*

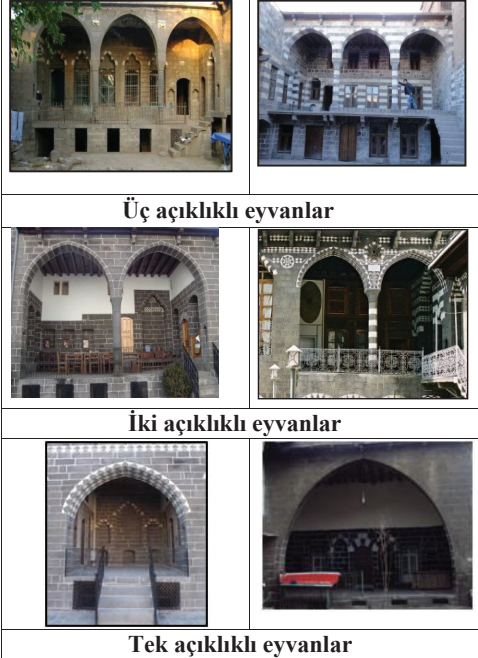
Şekil 3. Diyarbakır evlerinde açıklıklarına göre eyvanlar

Yarı kapalı bir mekan olan *eyvan*, çoğu kez çift merkezli, yüksek tutulan kemerlerle avluya açılan bir yaşam alanıdır. Hem avludan odalara geçişi sağlaması, hem de yaz aylarında yarattığı gölgelik ve serinlik ile günlük yaşamın sürdüğü bir mekandır. Tek açıklıklı olabildiği gibi, iki veya üç açıklıklı olanları da mevcuttur(Şekil 3).

Tek gözlü eyvanlardaki kemerler yandaki duvarlara taşıtılırken iki veya üç gözlü olan

eyvanlarda kemerler dairesel kesitli çoğunlukla tek parça sütunlara oturtulmuştur.

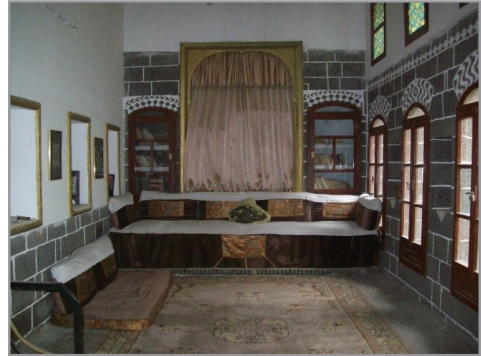
Yazlık, kışlık ve baharlık kanatlardaki odalar, genellikle dörtgen formda olup; oturma, yatma, yemek yeme, misafir ağırlama, bazen yıkanma gibi birçok fonksiyonun bir arada yapılabildiği mekanlardır. Oda duvarlarında ise bu fonksiyonlara hizmet eden yüklük ve nişler bulunmaktadır (Resim 6).

Resim 6. Geleneksel bir evin odası (Esmâ Ocak Evi)

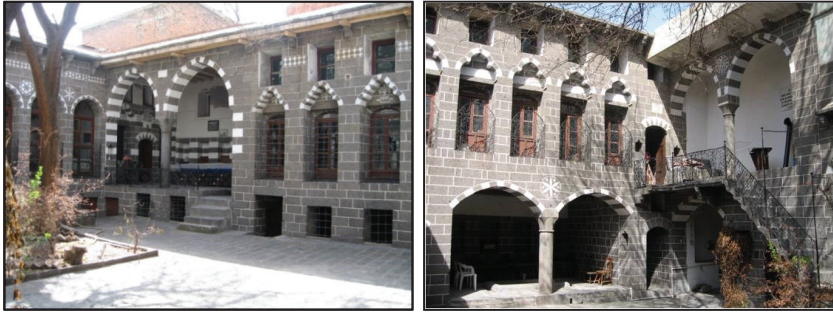
Resim 7-8. Geleneksel Diyarbakır evleri içinde özel bir yer tutan Esmâ Ocak Evi'nin avlu cephe fotoğrafları

Diyarbakır evleri, dış dünyadan soyutlanmış, kendi içinde bağımsız bir avlu ve onu saran kanatlardan oluşmaktadır. Dörtgen planlı olan *avlu*, etrafında odaların, eyvan, mutfak, hela, kiler, ahır v.b. birimlerin yer aldığı üstü açık, havuzlu bir mekandır. Yazın günlük yaşamın büyük bir bölümünün geçtiği ve mekanlar arası bağlantının sağlandığı ortak bir alan olan avlunun zemini genellikle gözenekli bazalt ile kaplı olup, bir bölümü de bahçe olarak düzenlenmektedir. Avluda, serinleme amaçlı yapılan dörtgen, dairesel veya eliptik formda tasarlanan özellikli havuzlar bulunduğu gibi, günlük temizlik ve diğer işler için kullanılan su kuyusu da yer almaktadır (Şekil 4 - Resim 7-8).

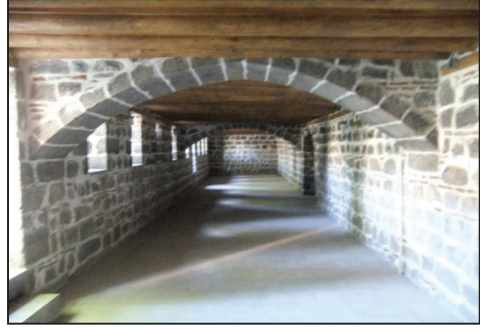
Resim 9. Diyarbakır evlerinde bodrum kat

Katlar arasındaki döşemeler; bodrum kattaki taş kemerler üzerine oturtulan sal taşı ile geçildiği gibi ahşap kirişleme üstü ahşap kaplama şeklinde de düzenlenebilmektedir. Zemin kat ile üst kat arasındaki döşemeler yalnızca ahşap kirişleme üstü ahşap kaplama olup, sıkıştırılmış horasan malzemeyle tamamlanmaktadır (Resim 9).

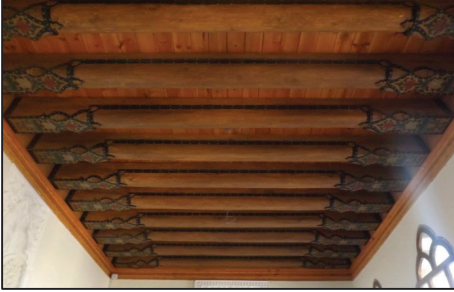
Resim 10. Geleneksel evlerde bezemeli ahşap kirişlemeli tavan

**Ahşap;** Kapalı mekanların üstünü örtmek için kavak ağaçları kısa kenar doğrultusunda kiriş görevi görecek şekilde yerleştirilmekte, yine üzeri ahşap dar levhalarla geçilmektedir. Kavak ağacının yanında çam ve kestane ağacı pencere, kapı, dolap, yüklük çevresi ve raf gibi dekoratif elemanların yapımında kullanılmıştır. Hem ahşabın üst örtü elemanı olarak kullanılmasında hem de dekoratif eleman olarak kullanılmasında zarif ve renkli bezemeler yer almaktadır (Resim 10).

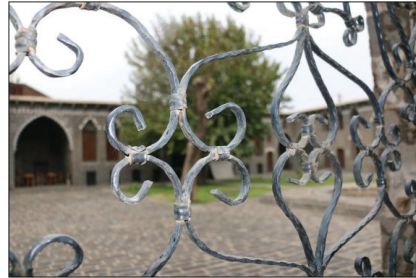
Resim 12. Metal elemanlardan bir örnek

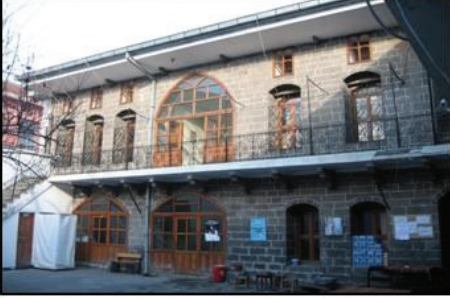
Resim 13. Saçak ve gezemeğin betonarme olarak değiştirildiği bir ev örneği

dam ya da alüminyum saç örtüyle kaplanmış basık bir çatı tercih edilmektedir. Görsel olarak oluşan uyumsuz cephe görüntüsünün yanında, betonarme ve metal örtü uygulamalarında özgün taş saçak ile bunların oturduğu taş bingiler sökülmekte ya da tahrip edilmektedir. Bunun yanında geleneksel mimaride olan taş veya ahşap çörlenlerin yerine günümüz yağmur boruları ile su akıtma sorunu çözülmeye çalışılmaktadır(Resim 13-14-15-16).

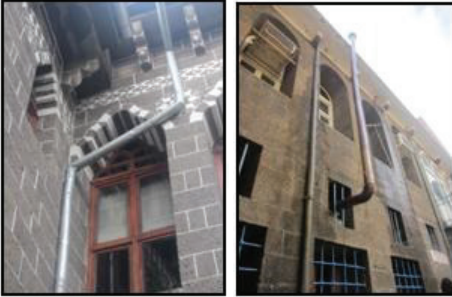
Resim 15-16. Yağmur borusu ve soba bacası ile uyumsuz görüntü ve fonksiyonların olduğu geleneksel ev örnekleri

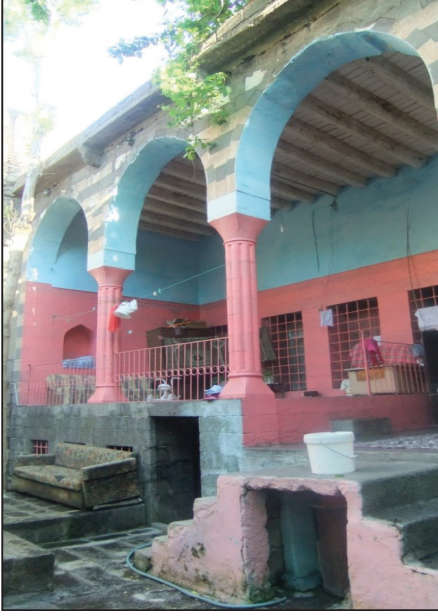
*Resim 18. Kişisel tercihlerle evyan cephesi boyanmış bir geleneksel ev*

Betonun yapı kültürüne girdiği Cumhuriyet sonrasında, yapım tekniğinin değişerek yığma yapım özelliğinin sadece kırsal alanda kısmen devam ettiğini söylemek mümkündür. Bu bakımdan taş, kerpiç, ahşap karkas sistemle yapılarak günümüze ulaşmış geleneksel mimari, yapım tekniği açısından da korunmaya değerdir. Günümüzde kültür evi, müze, sergi salonu veya kafeterya gibi çoğunlukla kültür ve sanat yapısı olarak restore edilerek işlevlendirilen bu yapıların, yapım tekniği, işçilik ve sanatsal değerini oluşturan bezeme, profil ve özgün süslemeler donanım ve koruma birikimi açısından yetersiz teknik ekip ve ustalar tarafından ya tahrip edilmekte, ya da yok edilmektedir. Taş ya da ahşap örgü birleşim detaylarındaki özensizlik, kemer yayında merkezden sapmalar, harçların ve derzlerin yüzeyde taşması, metal birleşim ayrıntılarının yapılmaması, fabrikasyon üretim çabası, ahşap işçilikte yapıya saygılı yaklaşmama, özgün taş sırası ve boyutuna uyulmaması, boya, cila vb yüzey malzemelerinin aslından farklı türde

kullanılması, kötü işçilik ilk gözlemlenen sorunlardandır(Resim 18).

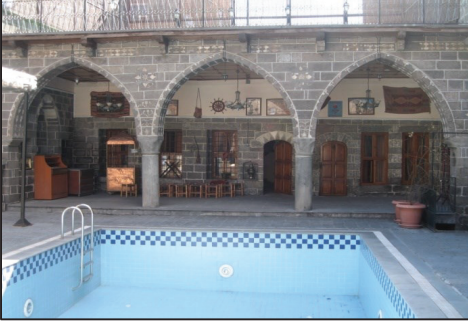
Resim 19. Özgün havuzu yıkılarak yerine yüzme havuzu yapılmış ve otel olarak işlevlendirilmiş bir geleneksel ev.

Daha fazla kullanım alanı yaratma çabası ile avlunun üstünün kapatılması, daha fazla müşteriye oturacak açık alan oluşturmak için betonarme yada taş kaplamalı dam oluşturma, otel konfor gereksinimini sağlayabilmek için avludaki geleneksel havuzun yıkılarak büyük modern yüzme havuzuna dönüştürülmesi karşılaşılan yapısal özgünlüğü tehdit edici unsurlardan birkaçıdır(Resim 19).
