## Kayseri İlindeki Bazı Tarihi Eserlerde Bozunma Etkilerinin Tahribatsız Deney Yöntemleriyle Değerlendirilmesi

*Evaluation of Deterioration of on Some Historical Monuments in Kayseri Province  
Using Non-Destructive Testing Methods*

Muhammed Kamil AKGÜL<sup>1</sup> , Mutluhan AKIN<sup>2\*</sup> , Müge K. AKIN<sup>3</sup>

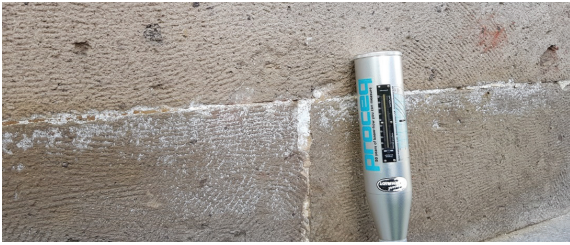
Tarihi eserler üzerinde yapılan Schmidt Çekici ölçümlerinde Proceq marka L-tipi alet kullanılmıştır (Şekil 3). Schmidt Çekici deneyleriyle elde edilen “Schmidt Geri Tepme

Şekil 3. Tarihi eserler üzerinde kullanılan L-tipi Schmidt Çekici’nden bir görünüm.

Figure 3. A view of the L-type Schmidt Hammer used on the historical monuments.

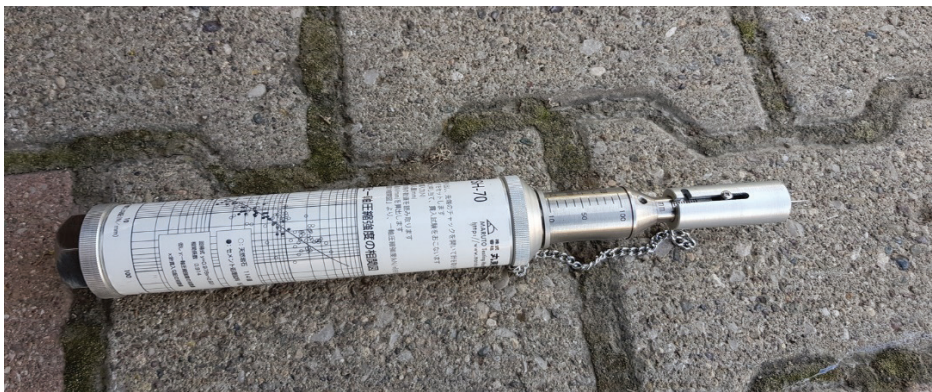
Şekil 4. İğne Penetrometresi deney aleti.

Figure 4. Needle Penetrometer test equipment.

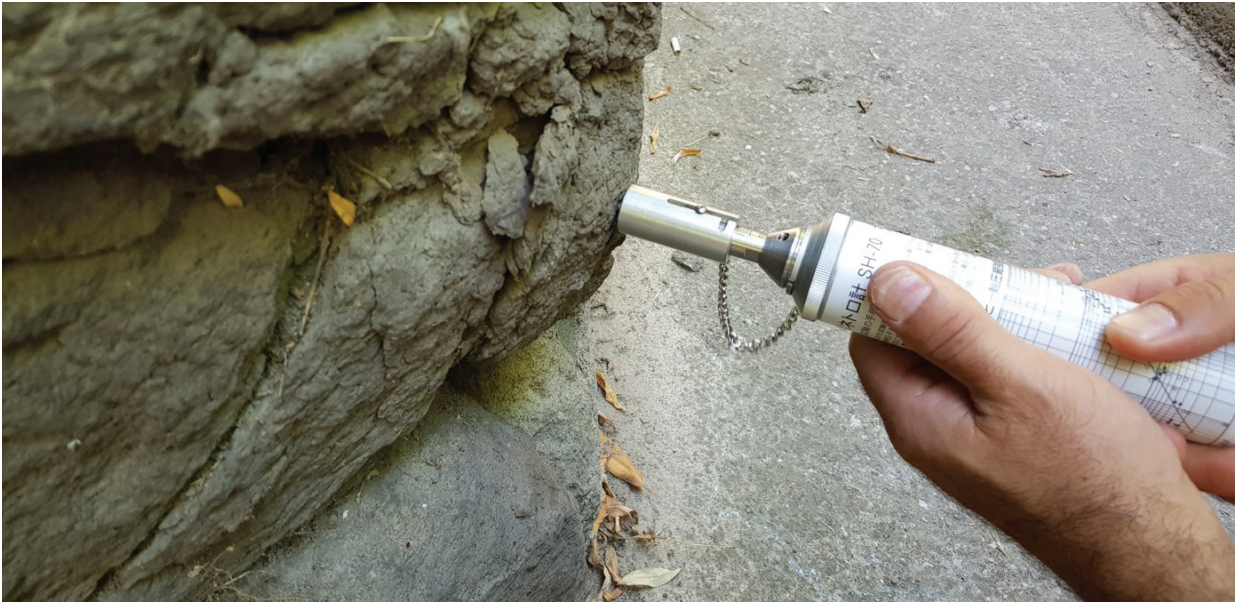
İğne penetrometresi yardımıyla inceleme yapılan kümbetlerde bozunma derecesi yüksek olan ignimbiritlerin tek eksenli basınç dayanımı belirlenmiştir (Şekil 5). Elde edilen NPR değerleriyle ignimbiritlerin dayanımlarının (UCS) tahmininde Ergüler ve Ulusay (2007) ve Aydan (2012) tarafından önerilen eşitlik 3 ve 4 kullanılmıştır.

Şekil 5. İğne Penetrometresi'nin bozunmuş ignimbirit blokları üzerinde uygulanması.

Figure 5. Application of Needle Penetrometer to deteriorated ignimbrite blocks.

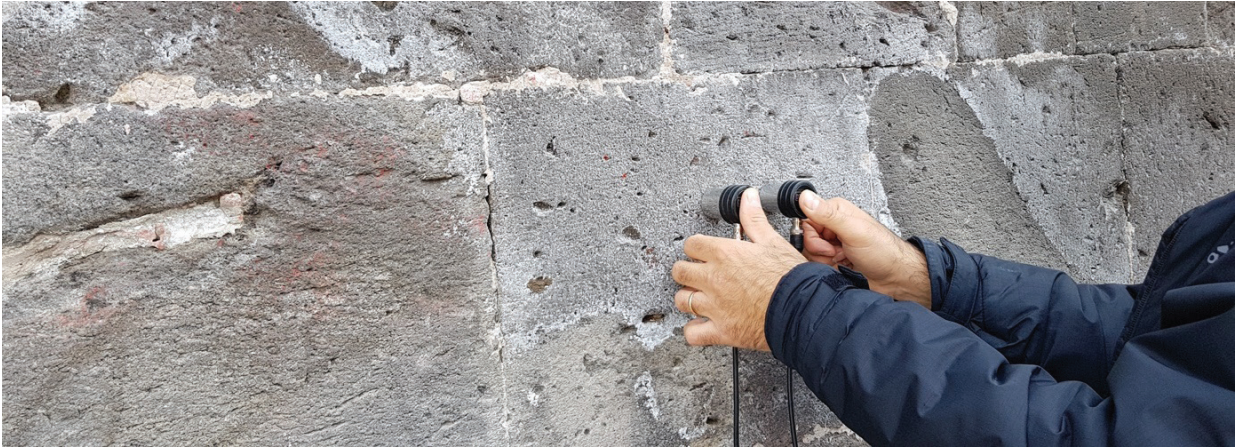
Bu çalışma kapsamında incelenen tarihi yapılar üzerinden alınan P- dalgası hızı ölçümleri genellikle dolaylı yöntem ile yapılmıştır (Şekil 6). Doğrudan P-dalga hızı ölçümlerinde alıcı ve verici karşılıklı yerleştirilir. Öte yandan, dolaylı ölçümde alıcı ve verici belirli bir aralıkla yan yana konumlandırılır. Ölçüm yapılan tarihi yapılarda genellikle alıcı-verici transdüserlerin karşılıklı yerleştirilebileceği yüzeyler bulunmadığı için dolaylı ölçüm yöntemine başvurulmuştur. Alıcı ve verici arasındaki iletim hassasiyeti ve miktarı transdüserlere sürülen jel ile artırılmıştır.

Şekil 6. Tarihi eserlerde gerçekleştirilen P-dalga hızı ölçümlerinden bir görünüm

Figure 6. P-wave velocity measurements performed on historical monuments

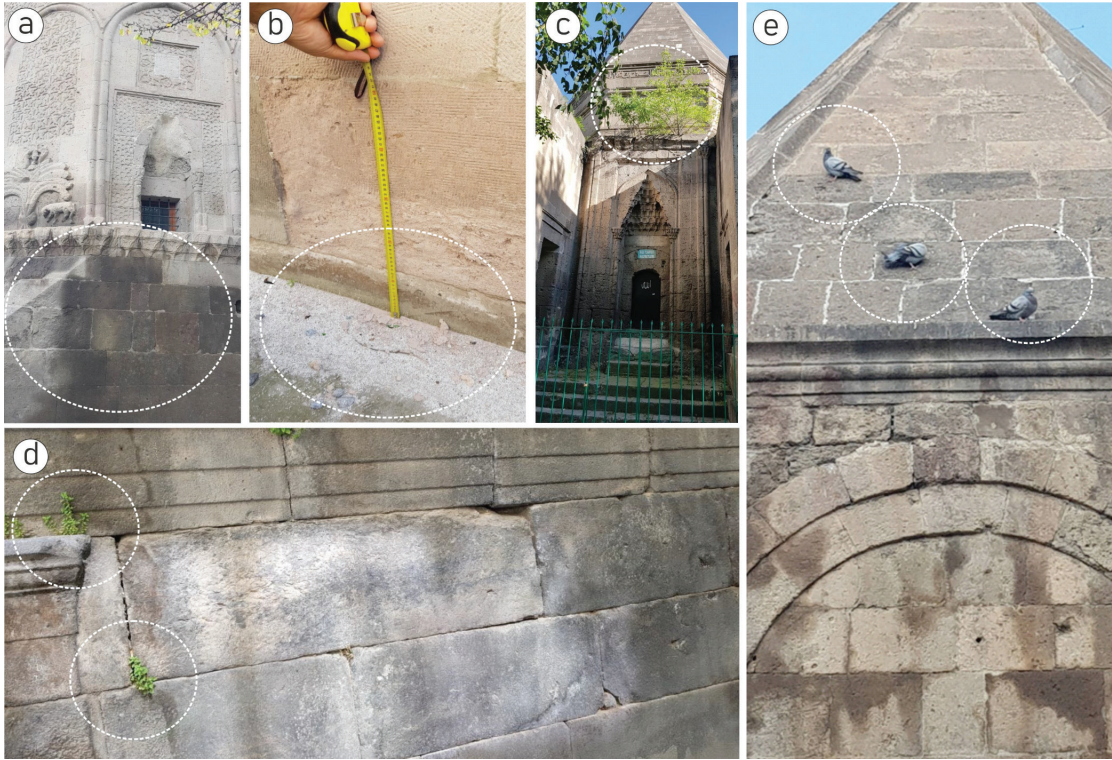
Çalışma kapsamında incelenen Roma ve Selçuklu dönemine ait tarihi eserlerde fiziksel bozunma izlerinin yanı sıra daha az oranda kimyasal ve biyolojik bozunmaya neden olabilecek etkenlere de rastlanmıştır (Şekil 8). Buna göre, bazı tarihi eserlerde kararma (Şekil 8-a) ve tozlaşma (Şekil 8-b) gibi kimyasal bozunma türleri gözlenirken, biyolojik bozunmaya neden olabilecek etkenlerden ise derz aralarında bitki oluşumları (Şekil 8-c ve d) ve kuşların neden olduğu biyolojik birikimler (Şekil 8-e) tespit edilmiştir.

Birçoğu mahalle aralarında ve yol kenarlarında kalmış olan Selçuklu dönemine ait tarihi eserlerde özellikle kış aylarında yoğun olan atmosferik kirleticilere bağlı olarak eserlerdeki ignimbirit yapıtaşlarında kararmalar yaygın olarak görülmektedir. Öte yandan, gerek fiziksel ve gerekse kimyasal bozunmanın bir sonucu olarak bazı ignimbirit bloklarının yüzeyine elle veya bir cisimle dokunulduğunda tozlaşarak ufalanmaktadır. Bitki tohumları rüzgârla taşınarak eserlerdeki derz aralarında veya gözeneklerde/çatlaklarda zamanla büyüyerek bitki halini

almaktadır. Zamanla büyüyen bitkilerin kökleri yeni çatlak ve kırık oluşumuna sebep olurlar. Kümbetlerin çatı kısımlarında tüneyen kuşların bıraktığı dışkılarının biyolojik bozunmaya yol açtığı da gözlenmektedir. Güvercin gibi kuşların dışkıları asidiktir ve doğal yapıtaşlarının bozunmasını hızlandırırlar. Kuş dışkıları tarihi eserlerin çatısına tüneyen kuşlar tarafından bırakıldıktan kısa bir süre sonra kayaç yüzeyini asidik yapılarından dolayı yıpratmaya başlarlar. Dışkının küf tarafından kolonize edilmesi veya dışkıdan tuzların kayaç içine sızması gibi diğer faktörler de devreye girerek doğal yapıtaşının ilerleyen süreçte içsel olarak da zayıflamasına sebep olur (Spennemann vd., 2017).

Şekil 8. İncelenen tarihi eserlerde gözlenen bazı kimyasal ve biyolojik bozunma izleri, a) kararma, b) tozlaşma, c-d) derz aralarında bitki büyümeleri, e) biyolojik birikimler.

Figure 8. Some traces of chemical and biological weathering observed in the examined historical monuments, a) darkening, b) dusting, c-d) plant growth between joints, e) biological accumulations.

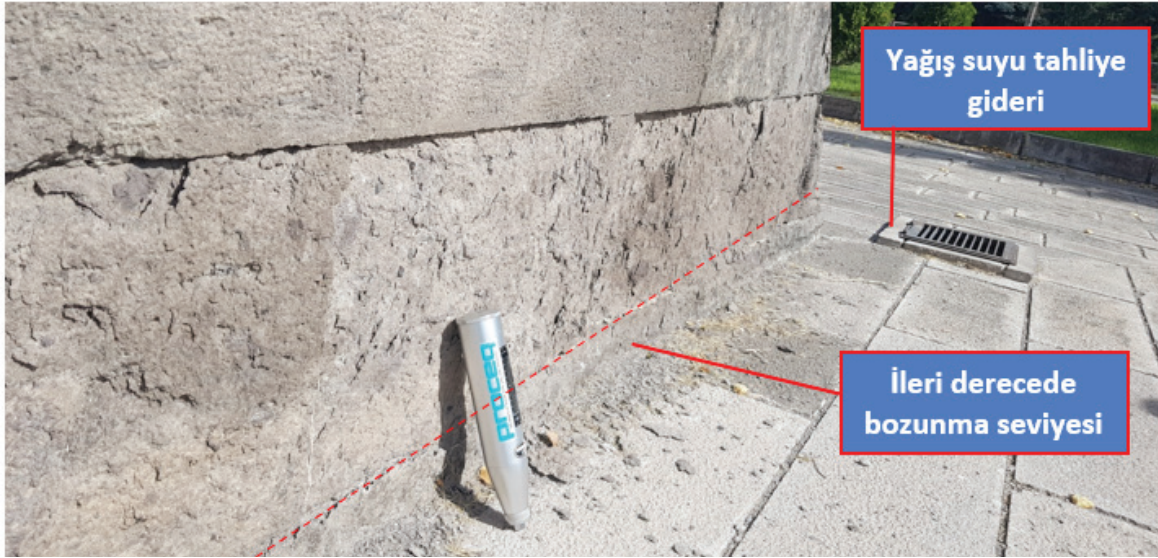
Bunun en güzel örneklerinden bir tanesi incelenen Döner Kümbet için verilebilir. Yakın dönemde Döner Kümbet'in restorasyon çalışmaları neticesinde, kümbetin etrafında birikecek yağış sularının drenajı için oluşturulan tahliye kanalı girişinin hatalı konumlandırılmasından kaynaklı olarak kümbet çevresinde biriken suyun tahliyesinin yeterince yapılmadığı tespit edilmiştir (Şekil 11). Su tahliye kanalı, kümbet taban kotundan yaklaşık 5 cm yukarıda yapılmış olup, yağışlı dönemlerde yağış suları kümbet etrafında birikerek uzun süre kalabilmektedir. Kümbetin bulunduğu alanda yapılan tahliye giderlerinin giriş ağızlarının tabandan 5 cm civarında bir yüksekliğe konumlandırılması, yağışların ardından kümbet etrafında biriken yüzey suyunun bu yüksekliğe ulaşmadan drene olamayacağı ve kümbet tabanındaki ignimbirit bloklarının biriken su ile uzun süre temas edeceği anlamına gelmektedir. Bunun bir sonucu olarak, tarihi kümbetin alt bölümlerinin kılcallığın da etkisiyle diğer bölgelere oranla daha fazla bozunduğu kolaylıkla görülmektedir (Şekil 11).

Şekil 11. Döner Kumbet çevresinde hatalı yapılan su giderleri sonucu kümbet tabanındaki bloklarda gelişen ileri derecede bozunma.

Figure 11. Advanced weathering of blocks at the base of the tomb as a result of insufficient water drainage around the Döner Tomb.
