## Tahribatlı ve Tahribatsız Beton Testlerinin, Güçlendirme Yapılacak Binalardaki Sonuçlarının Analizi

### Araştırma Makalesi

## Analysis of the Results of Destructive and Non-Destructive Concrete Tests in Buildings to be Strengthening

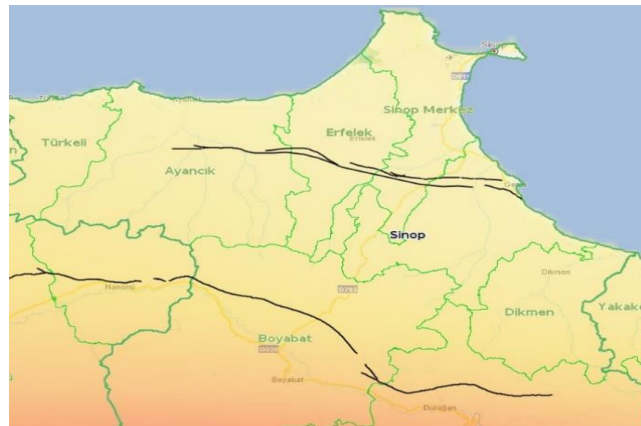
**Şekil 1.** Boyabat ve civarı diri deprem fay haritası (10)

Sinop İli, Boyabat İlçesi Kuzey Anadolu Fayına yaklaşık 75 km mesafede olmakla birlikte deprem riski yüksek bir konumda yer almaktadır (9) (Şekil 1). Bu çalışmada Boyabat İlçesinde, Millî Eğitim Bakanlığı'nca deprem dayanım testleri -tahribatlı yöntem olan karot ile- yapılan ve güçlendirme kararı verilen iki okuldan alınan sonuçlar ile aynı okullarda tahribatsız beton dayanım testleri kullanılarak elde edilen sonuçlar karşılaştırılarak aralarında doğrusal ilişki olup olmadığı araştırılmıştır.

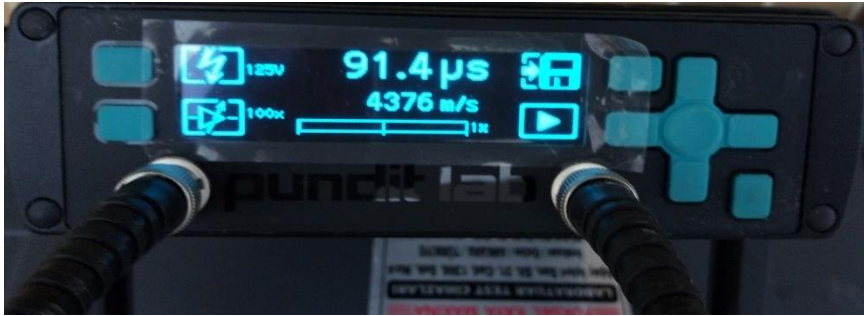
**Şekil 2.** Ultrasonik ses hızı ölçüm cihazı

Yerinde yapılan ölçümlerde, Sinop Üniversitesi Boyabat Meslek Yüksekokulu İnşaat Teknolojisi Bölümü Malzeme Laboratuvarında bulunan Alman menşeli Proceq marka beton çekici ile aynı marka ultrasonik ses ölçüm cihazı kullanılmıştır (Şekil 2).

Ölçüm sırasında, yapı elemanının her iki ucuna gres yağ sürüldükten sonra bir ucuna ultra ses üreten bir verici prob diğer ucuna da ses dalgalarını toplayan bir alıcı yerleştirilmiştir. Alıcı prob tarafından sesin malzeme içinde bir uçtan bir uca ulaşması için geçen zaman (mikrosaniye cinsinden) belirlenmektedir. Bu yöntemde hata payı  $\pm \%20$  dolayındadır (14). Jeofizik mühendisliği alanında kayaçların basınç dayanımlarının belirlenmesinde kullanılan ultrasonik ses hızı ile beton dayanımlarının belirlenmesi yönünde de çalışmalar vardır (15).

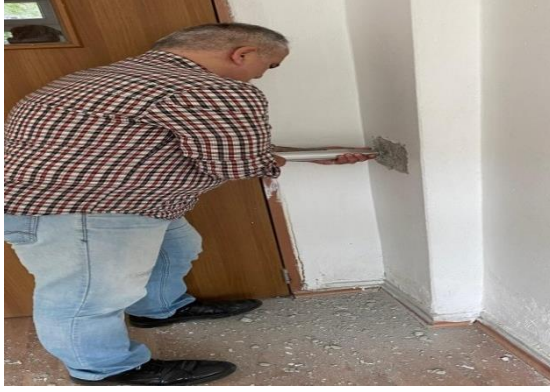
Şekil 3. Beton test çekici ile ölçüm yapılması

Hasarsız beton dayanım testlerinden en çok bilinenlerden biri beton çekicidir. Beton elemana aynı yüzeyden en az 10 itki tepkimeli vuruş sonrası okunan değerlerin çekiç üzerindeki diyagram aracılığı ile dayanım değerinin okunmasına dayanmaktadır. Beton çekici yaklaşık 20\*20 cm lik test yüzeyine dik bir şekilde yerleştirilir. Çekiç ile test yüzeyine yavaşça bastırılır. Tetiklenmeden sonra alt tarafta bulunan düğmeye basarak darbe çubuğu kilitlenir. Cihaz üzerindeki göstergeden geri tepme sayısı (R) okunur. Her test yüzeyi için en az 10 ayrı noktada vuruş yapılır. Bulunan ortalama R değeri dönüşüm eğrisinde yerine konularak R değerine karşılık gelen beton basınç dayanımı okunur.

Yapılan beton çekici test sonuçları ile ultrasonik ses hızı ölçüm değerlerinin (Şekil 3 ve 4), önceden yapılan karot testleri sonuçları aralarında anlamlı bir ilişki olup olmadığı korelasyon sonuçlarıyla aşağıdaki Tablo 7’de verilmiştir.
