## AN EVALUATION ON THE RESTORATION WORKS OF EREĞLİ HOCA SALİM HOUSE

Seyit Ahmet BİÇER<sup>1,\*</sup>

<sup>1</sup> Mostar Mimarlık Restorasyon, Konya, Türkiye

Received: 15 November 2024; Accepted: 18 December 2024; Published: 31 December 2024

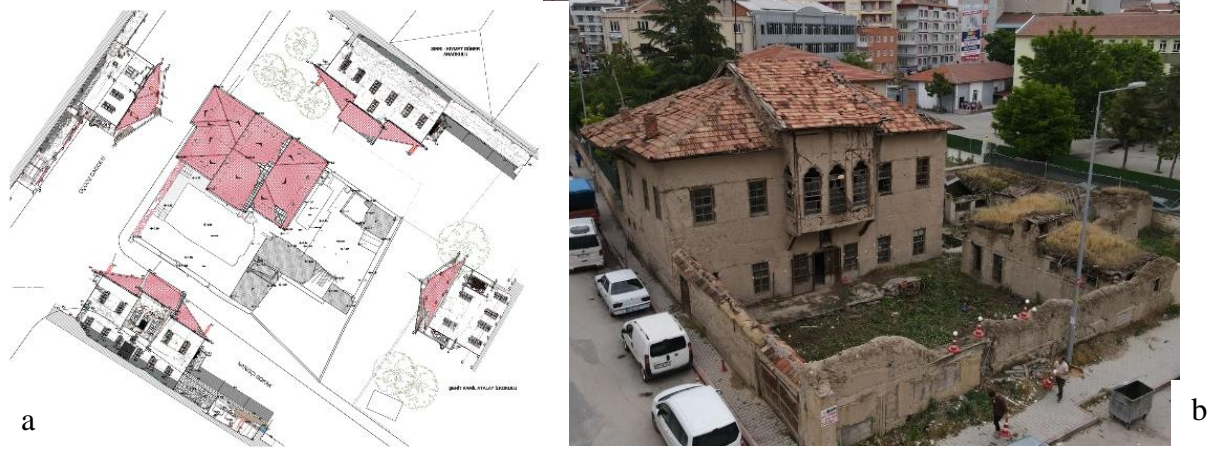
Şekil 1. Vaziyet plan çizimi (a) ve konutun havadan görünümü (b)

Hoca Salim Evi; Konya ili, Ereğli İlçesi, Hacı Mütahir Mahallesinde Üçgöz Caddesi ile Nakışçı Sokağın kesiştiği noktada 3004 ada 4 parselde yer almaktadır. Şekil 1a'da konutun Vaziyet planında gösterilmiştir. Konut, Konya Kültür Varlıkları Koruma Bölge Kurulu tarafından 15.03.2010 tarih ve 3603 sayılı karar ile tescillenmiştir. Şekil 1b'de havadan görünümü verilen yapının kesin inşa tarihini gösteren bir bulguya rastlanılmamasıyla birlikte incelemeler neticesinde 19.yy'ın sonu 20.yy'ın ilk çeyreğinde inşa edildiği düşünülmektedir.

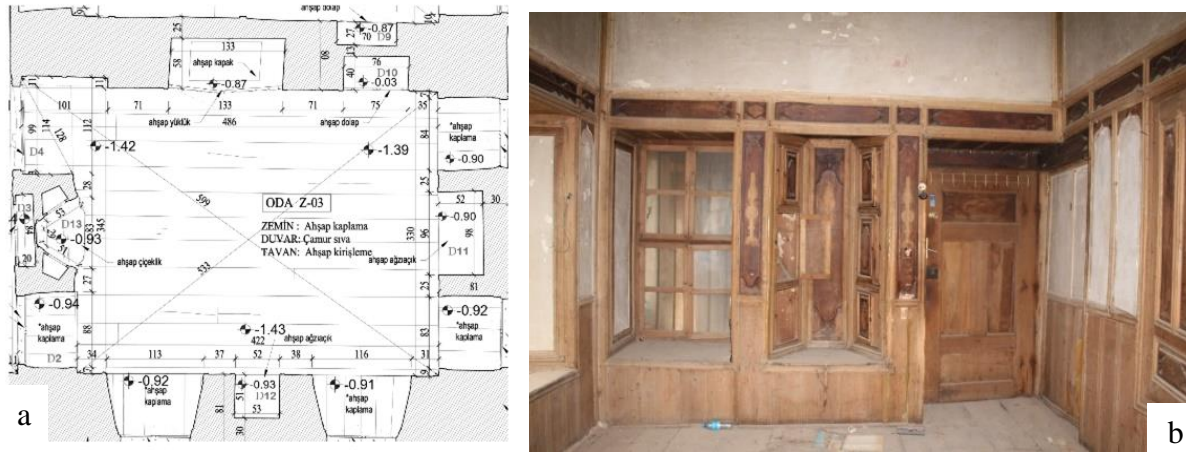
**Şekil 4.** Z-03 nolu odanın çizimi (a) ve görünümü (b)

Z-03 nolu sofanın güneydoğusunda yer alan oda, Şekil 4’de gösterildiği gibi dikdörtgen planlı 4.86 x 3.45 m. ölçülerindedir. Odaya 0.99 m. genişliğinde fotoğraf 3’de verildiği gibi tek kanatlı ahşap kapıdan geçilmektedir. Oda güneydoğuda iki pencere, güneybatıda dıştan 0.92 m. içten 1.19 m. ölçülere sahip şevli formadaki iki pencere ve odadan sofaya açılan bir pencere olmak üzere toplamda beş pencere ile aydınlatılmaktadır. Odanın kuzeydoğu tarafında 1.33 m. genişliğinde 0.58 m. derinliğinde ahşap yüklük ve 0.75 m. genişliğinde kapaklı dolap bulunmaktadır. Dolap ile yüklük arasında duvar yüzeyinde ahşap pervazlarla çerçevelenmiş dikdörtgen formlu panolar mevcuttur. Bu panoların üzerine ahşap malzeme ile kaş kemer formu verilerek hareketlilik katılmıştır. Güneydoğu tarafta iki pencere arasında 0.96 m. genişliğinde 0.52 m. derinliğinde ağzıaçık, güneybatı tarafında ise yine iki pencere arasında 0.52 x 0.51 m. ölçülerinde ağzıaçık yerleştirilmiştir. Giriş kapısı ve sofaya açılan pencere arasında ise oda yönünde genişleyen niş şeklinde çiçeklik bulunmaktadır.

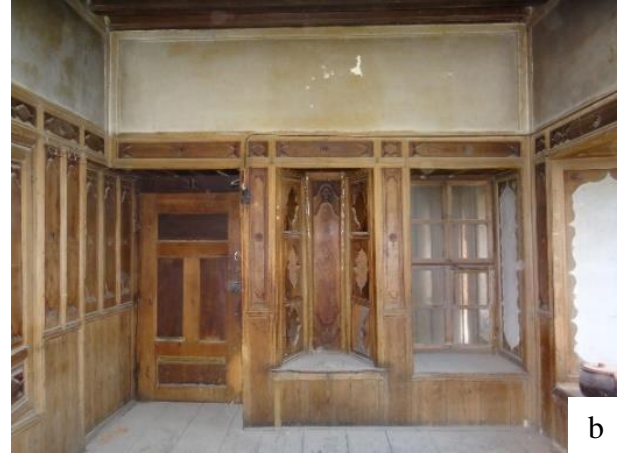
Şekil 5. Z-04 nolu odanın çizimi (a) ve görünümü (b)

Sofanın güneybatı köşesinde yer alan Z-04 nolu oda Şekil 5a’da verildiği gibi dikdörtgen planlı, 4.87 x 3.31 m. ölçülerindedir. Odaya 0.98 m. genişliğindeki tek kanatlı ahşap kapıdan ulaşılmaktadır. Güneybatı cepheye açılan genişliği 0.80 m. yüksekliği 1.60 m. ölçülerinde şevli iki pencere ve sofaya açılan 0.80 m. genişliğindeki çift kanatlı bir pencere ile oda aydınlatılmaktadır. Odanın kuzeybatı tarafında 1.12 m. genişliğinde 0.50 m. derinliğinde ağzıaçık dolap nişi yanlarda ise 0.69 m. genişliğinde kapaklı iki ahşap dolap yer almaktadır. Güneybatı tarafında iki pencere arasında genişliği 0.58 m. derinliği 0.46 m. ölçülerinde ağzıaçık mevcuttur. Giriş kapısı ve sofaya açılan pencere arasında Şekil 5b’de görüldüğü üzere oda yönünde genişleyen niş şeklinde çiçeklik bulunmaktadır. Pencere ve dolapların üzerinde ortasında rozet işlemeli yatay şemse motifleri birbirini takip ederek odayı çevrelemiştir. Ayrıca pencere kenarlarının alt ile üst kısımları kaş kemer formu olacak şekilde sonlanmaktadır ve yanlarda “S” “C” kıvrımlarıyla hareketlilik sağlanmıştır.

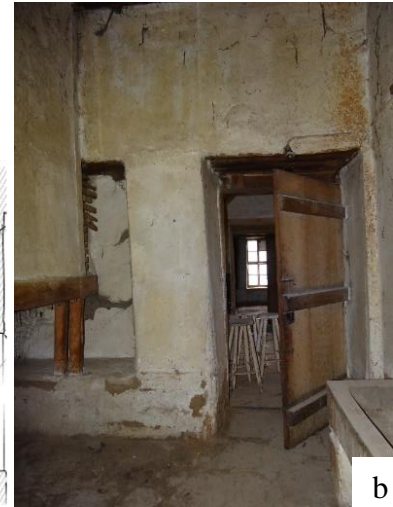
Şekil 6. Z-05 nolu odanın çizimi (a) ve görünümü (b)

Sofanın kuzeyinde üst kata çıkışı sağlayan merdivenin batısında yer alan tek kanatlı Şekil 6a’da görünümü verilen, 0.98 m. genişliğinde ahşap kapıdan Z-05 nolu dikdörtgen planlı 4.30 x 2.15 m. ölçülerindeki odaya geçilmektedir. Şekil 6b’de gösterilen Z-05 nolu odaya sonradan uzunluğu boyunca wc ve hol mekânı oluşturulmuştur. Kuzeybatı cephesinde 0.71 m. genişliğinde ağzı açık üzerinde yer alan pencere ile oda aydınlanır. Oda mutfak veya depo olarak kullanılmıştır.

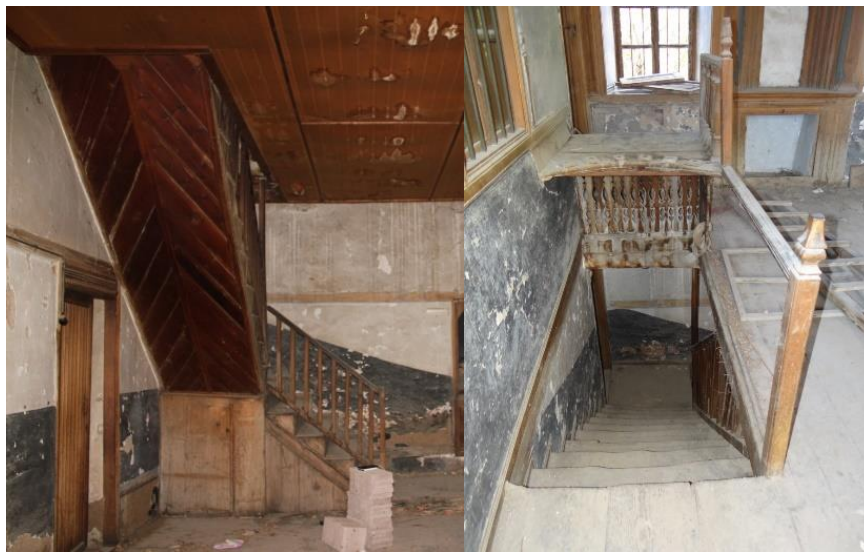
Şekil 7. Merdivenden görüşler

Zemin kat sofasının kuzeybatı köşesinde “L” formulu beden duvarına bitişik olarak tek kollu ahşap merdiven yerleştirilmiştir. 14 basamaklı merdiven 0.23 m. rıht yüksekliğine sahiptir. Merdiven korkulukları üzerinde ahşap küpeşte yer alır. Şekil 7’de gösterilmektedir.

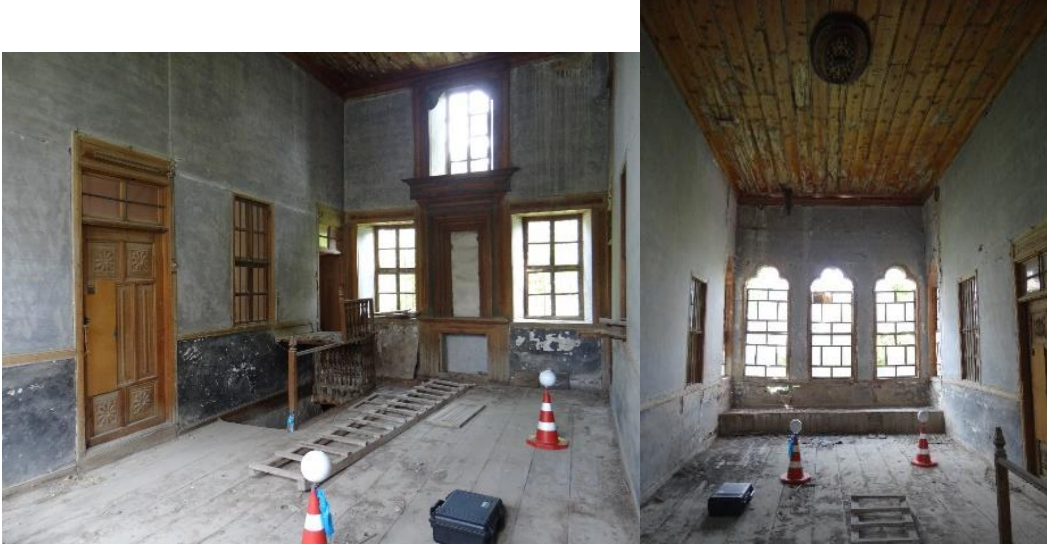
Şekil 8. 1K-01 nolu sofanın görünümü.

Zemin kat ile aynı plan şemasına sahip olan birinci kat, iç sofa ve sofanın etrafında sıralanan odalar Şekil 8’de farklı açılardan karelerle gösterilmiştir. Kuzeydoğu güneybatı yönünde dikdörtgen plan şemasına sahip olan sofa 9.46 x 3.91 m. ölçülerine sahiptir. Zemin katın sofa yüksekliği 3.26 m. birinci katın sofası ise 4.74 m. ölçüsüyle daha yüksektir. Güneydoğusunda bir oda kuzeybatısında iki oda bulunmaktadır. Ahşap merdiven ile doğrudan çıkılan sofanın giriş cephesine bakan güneybatı kısmına, üç yönden pencereli sofa çıkması yapılmıştır. Güneybatı cepheden üç adet yanlardan birer adet olmak üzere beş adet ahşap penceresi olan sofa çıkması cephe duvarından 1.25 m. dışa taşırılarak yapılmıştır. Pencereler giyotin olarak tasarlanmıştır. Ön cepheye bakan pencereler 0.87 m. genişliğinde yanlardakiler ise 0.81 m. genişliğe sahiptir. Ahşap doğramalı olan pencereler dilimli kemer formunda yapılmıştır. Çıkmanın içerisinde ahşap malzemeden yapılmış 1.03 m. genişliğinde sedir yerleştirilmiştir. Sofanın güneydoğu tarafında üç adet pencere açıklığı yer almaktadır. 1K-02 nolu büyük odadan sofaya açılan bu pencereler dışında bir de aynı odanın giriş kapısı yer almaktadır. Kuzeybatı tarafında iki oda girişi ve bu odalardan sofaya açılan iki pencere mevcuttur. Kuzeydoğu tarafında ise orta kısmında ahşap bir çiçeklik, çiçekliğin üzerinde ve yanlarında birer adet toplamda üç adet penceresi vardır. Bu pencereler dıştan içe doğru genişleyen şevli formda çift kanatlı olup genişliği 0.77 m. içten 1.58 m. yüksekliğe sahiptir. Sofanın tavanı çitalı ahşap kaplamalı olup orta kısmında eliptik forma sahip ahşap tavan göbeği yerleştirilmiştir.

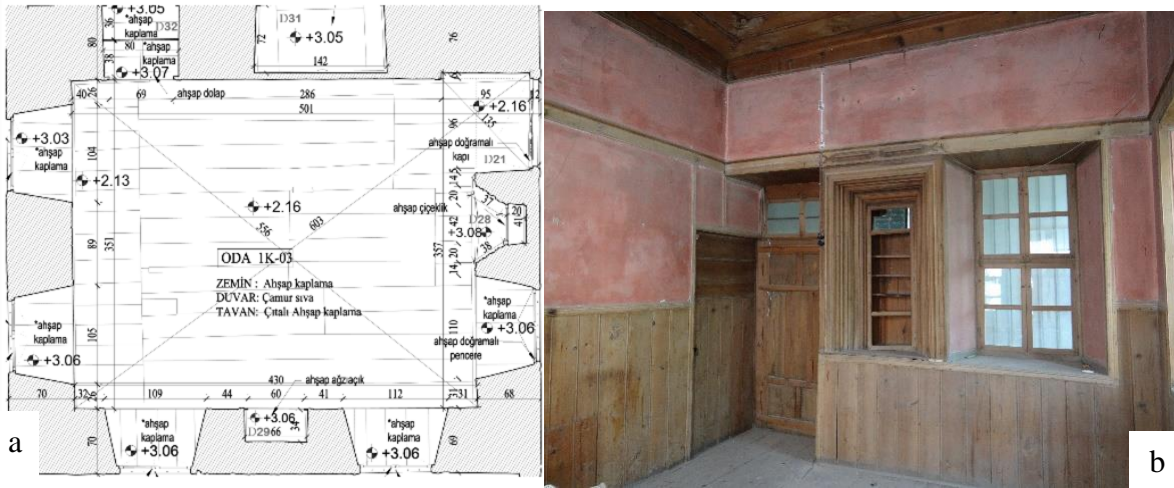
Şekil 10. 1K-03 nolu odanın çizimi (a) ve görünümü (b)

Birinci katın güneybatı köşesinde yer alan Şekil 10a'da gösterilen, 1K-03 nolu oda 4.30 x 3.51 m. ölçülerinde kareye yakın dikdörtgen planlıdır. Odaya giriş 0.93 m. genişliğindeki tek kanatlı ahşap kapıdan sağlanır. Oda; sofa, kuzeybatı ve güneybatı cephelerinden açılan şevli formundaki genişliği 0.76 m. yüksekliği 1.60 m. ölçülerindeki beş adet pencere ile aydınlanır. Giriş kapısı ve sofaya açılan pencerenin arasında oda yönünde genişleyen çiçeklik Şekil 10b'de gösterilmiştir. İki taraftan da silmelerle hareketlendirilmiş olan çiçeklik üstte taç kısmı ile sonlandırılmıştır. Odanın güneybatı tarafında ve kuzey köşesinde birer adet ahşap ağzıaçık ve dolap bulunmaktadır.

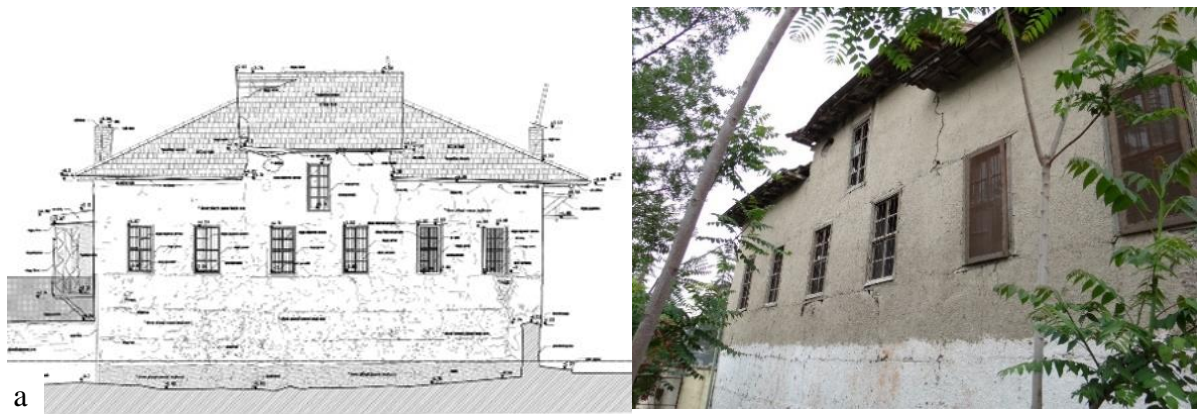
Şekil 14. Kuzeydoğu cephenin çizimi (a) ve görünümü (b)

Yapının arka cephesi olan kuzeydoğu cephe, 15.30 m. genişliğinde 10.75 m. yüksekliğindedir. Cephenin zemin kat seviyesi tamamen sağır bırakılmış olup birinci kat seviyesinde ise sofa ve odalara açılan pencerelerin yer aldığı Şekil 14a’da gösterilmiştir. Cephenin orta aksında birinci kat pencerelerin yukarısında konumlanan Şekil 14b’de de görüldüğü üzere bir adet sofaya açılan pencere de bulunmaktadır. Bu pencereler 0.80 x1.60 m. ölçülerine sahiptir.

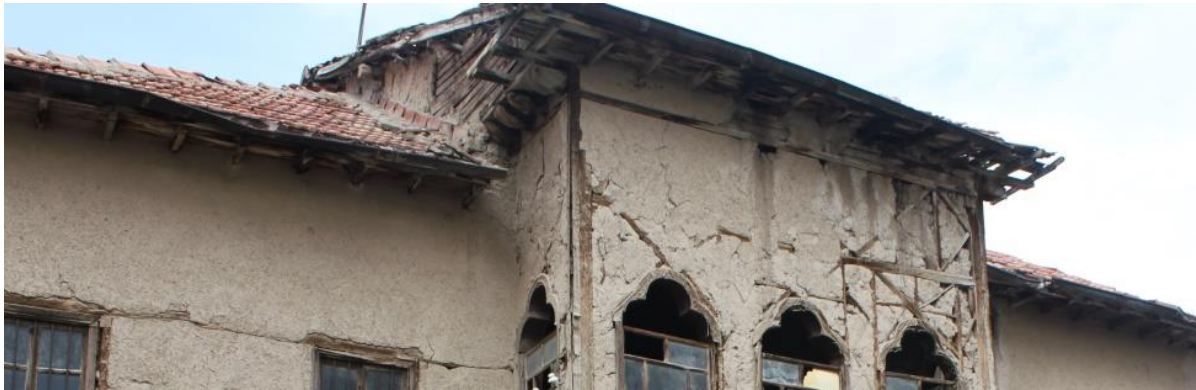
Şekil 15. Ahşap saçığın genel görünümü

Ahşap mertek uzatmalı saçak yapıdan 0.55 m. dışarı taşırılmıştır. Birinci kat seviyesinde saçak yapıyı dört yönde çevrelemektedir. Şekil 16'da görüldüğü üzere sofa üstüne denk gelen beşik çatılı kısmın saçığın seviyesi mevcut saçaktan 0.90 m. yüksektedir. Saçakların ahşap kaplamaları büyük oranda tahrip olmuştur.

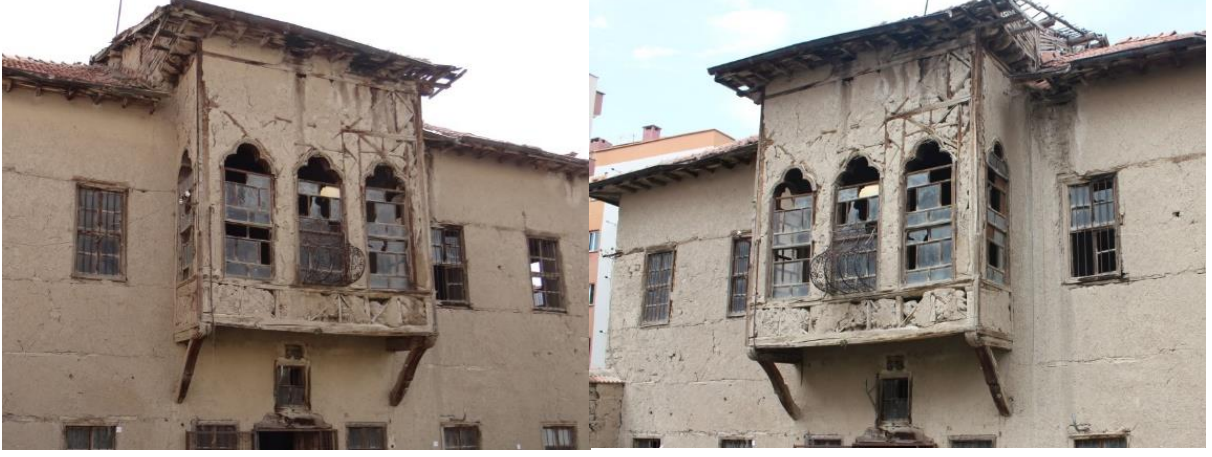
Şekil 16. Güneybatı cephede çıkmanın görünümü

Yapının giriş cephesinin birinci kat seviyesinde üst kat sofasından ön cepheye doğru dışa taşırılan sofa çıkması Şekil 16'da gösterilmiştir. Özgün olarak hımış tekniği ile inşa edilmiş olan çıkma üç yönlü sofa çıkması olarak karşımıza çıkmaktadır. Üç yönden dilimli kemer formlu pencereler ile çevrili olan çıkma hem mimari özellikleri ile hem de üst örtü sistemi ile

cephede dikkat çeken bir unsurdur. Pencere formları dışında bir hareketliliğe sahip olmayan çıkma özgün olarak günümüze ulaşmıştır.

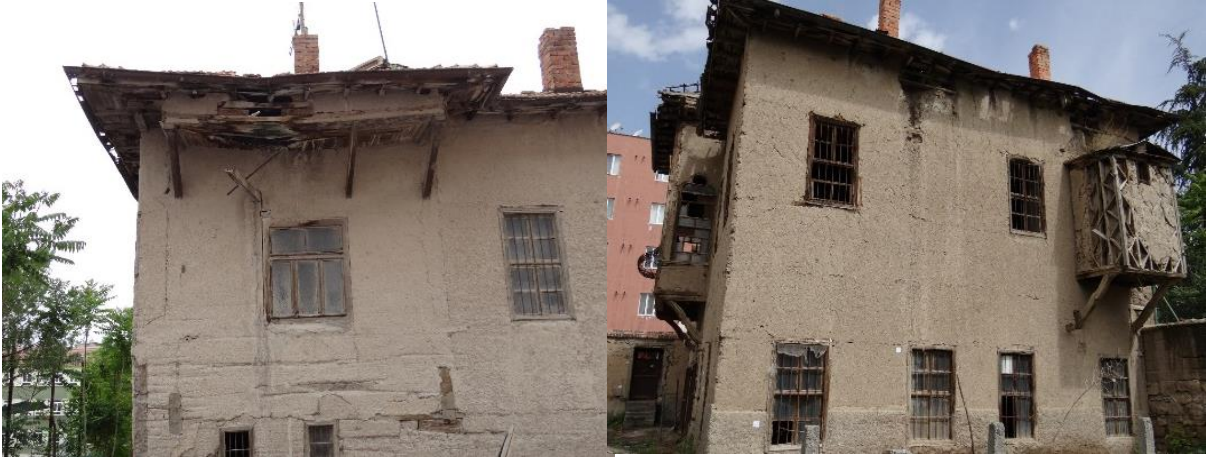
Şekil 17. Kuzeybatı ve güneydoğu cephenin görünümü

Kuzeybatı cephedeki izlere bakıldığında bu cephede de giriş cephesindeki çıkma ile benzer özelliklere sahip olduğu düşünülen bir oda çıkması olması kuvvetle muhtemeldir. Ancak bu çıkma günümüze ulaşamamıştır. Güneydoğu cephede ise günümüzde banyo olarak kullanılan mekân cepheden dışa taşırılmış olduğu Şekil 17’de görülmektedir.

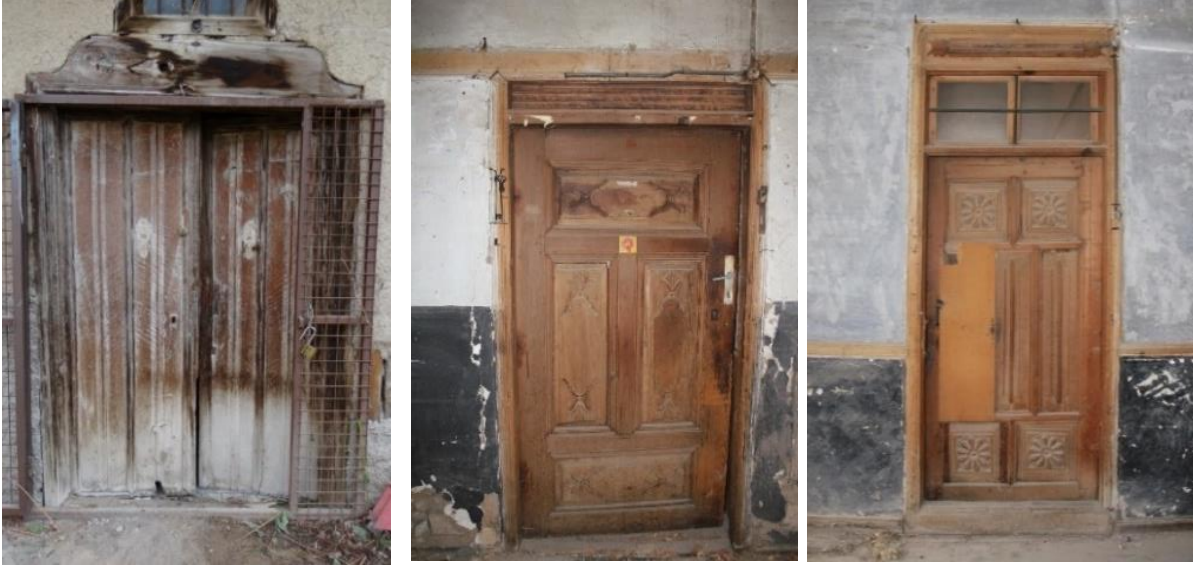
Şekil 18. Evin giriş kapısı ve oda kapılarından örnekler

Güneybatı cephenin zemin kat ortasında yer alan ana giriş kapısı dikdörtgen formludur. Çift kanatlı olan ahşap giriş kapısı arkadan kuşaklı düz tahtalı çakma tekniğinde yapılmıştır. Oda kapıları ise birbirinden farklılık gösterse de kare veya dikdörtgen tablaların birleştirilmesi ile yapılmıştır. Kapı kanatları üç bölümlü olup dikdörtgen ve kare panolara bölünmüştür. Avlunun güneybatı duvarında iki giriş kapısı bulunmaktadır. Bunlardan birisi tek kanatlı metal muhdes kapı diğeri ise da çift kanatlı olup çakma tekniğinde yapılmıştır. Oda giriş kapıları da tamamen ahşap doğramalı olup her biri tablalı olarak yapılmıştır. Şekil 18’de giriş kapısı ve farklı odaların kapıları gösterilmiştir.

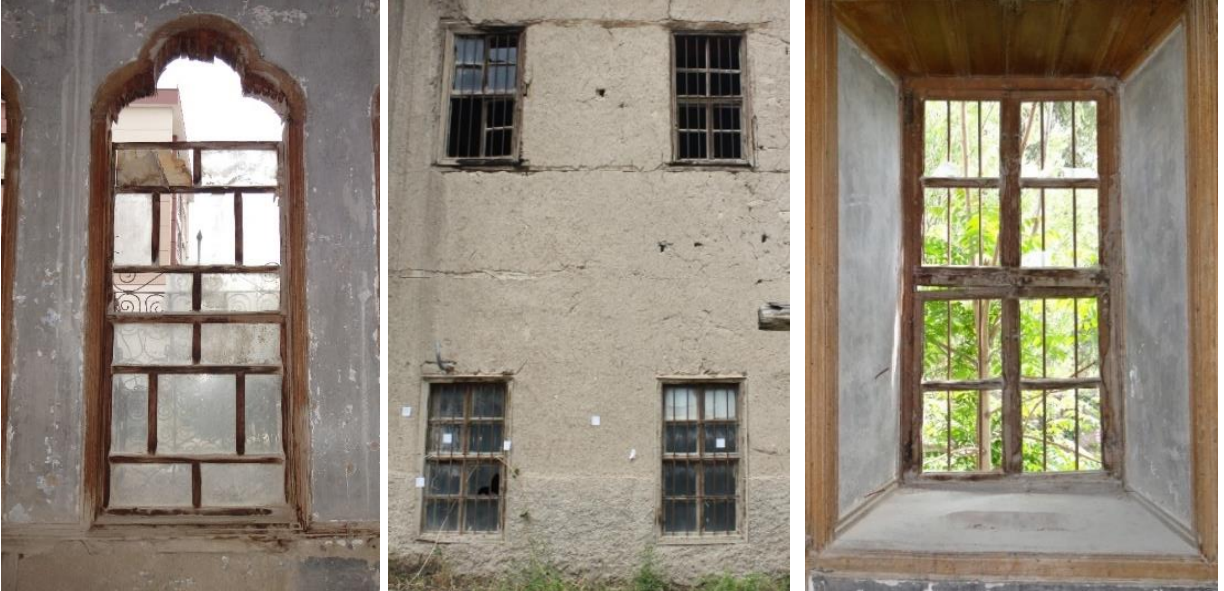
Şekil 19. Konutun pencerelerinden örnekler

Tescilli taşınmazın genel olarak pencereleri şevli forma sahiptir. Tüm pencereler ahşap doğramalı olarak yapılmıştır. Genellikle kanatlı pencere uygulaması olsa da birinci kat sofasındaki cumba pencereleri giyotin pencere olarak tasarlanmıştır. Ayrıca bu pencereler dilimli kemer şeklinde iken diğer tüm pencereler dikdörtgen formlu olarak yapılmıştır. Cumba haricinde cephelerdeki tüm pencereler geçme demir parmaklıklıdır. Şekil 19'da konutun güneybatı cephesinden ve evin farklı odalarına ait pencere örnekleri gösterilmiştir.

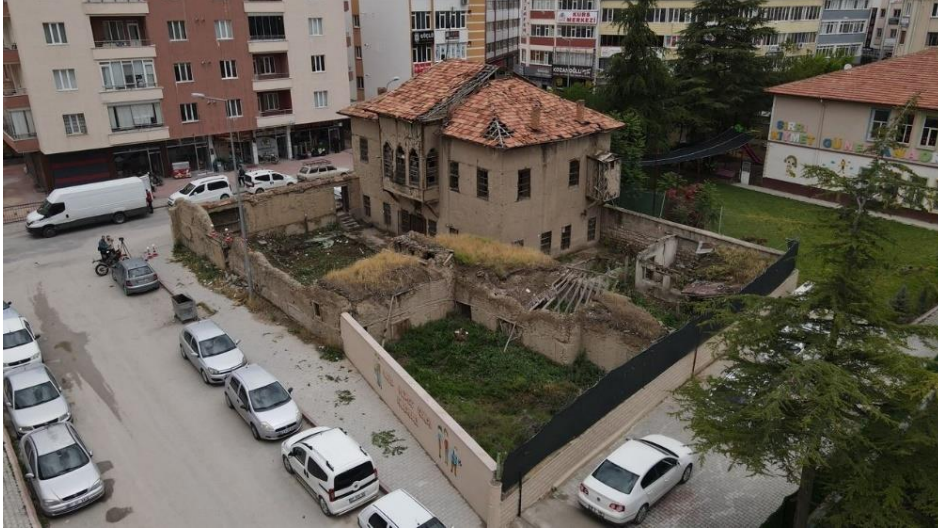
Şekil 20. Genel hava fotoğrafı.

Tescilli taşınmaz, Şekil 20’de hava fotoğrafında gösterildiği gibi avlunun kuzey köşesine konumlandırılmıştır. Arsanın Güneydoğu köşesinde “L” biçiminde dizilen müştemilat birimleri yer almaktadır. Son dönem eki olan müştemilatlar günümüzde atıl durumda olup işlevlerini kaybetmiş durumdadır. Kuzeydoğu köşede yer alan mekân 6.16 x 3.31 m. ölçülere sahiptir. Betonarme olarak yapılan bu mekân günümüzde harap bir durumdadır. Mekânlardan bir diğeri 10.64 x 2.78 m. ölçülere sahiptir. Diğer mekân ise girilemediğinden net olarak ölçülememiştir.
