EMİNÖNÜ HANLARININ YENİDEN İŞLEVLENDİRİLMESİ KAPSAMINDA DEĞERLENDİRİLMESİ: IV.VAKIFHAN

Bengü HAKYEMEZ (*benguhakyemez@yahoo.com.tr*)

EVALUATION OF EMINÖNÜ INNS WITHIN THE SCOPE OF REFUNCTIONALIZATION: IV. VAKIFHAN

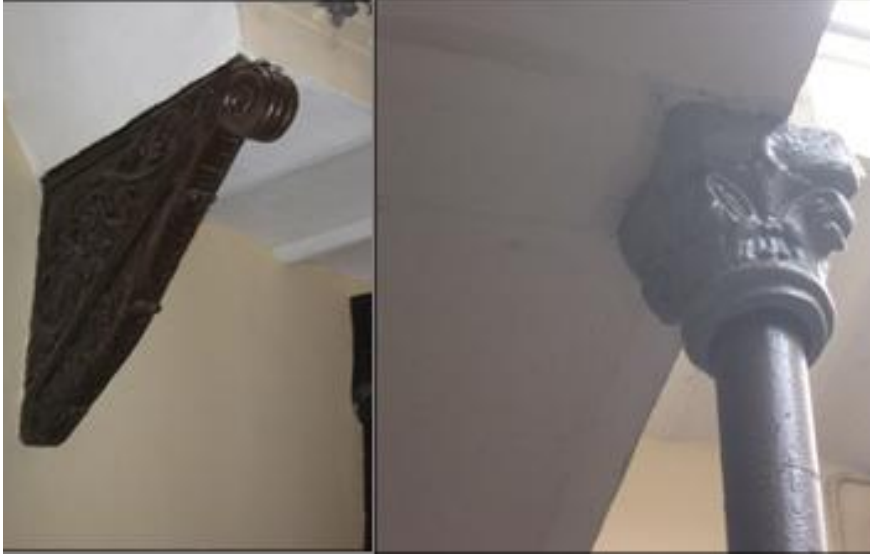
Fotoğraf 1. Kayseri Han Payanda ve Sütun Başlığı(Yazarlar Arşivi, 2014)

Batılılaşma Sürecinin Eminönü Han mimarisindeki etkileri; özellikle malzeme, yapım tekniği ve süslemelerde ortaya çıkmıştır. Çelik, cam ve çimento kullanımı han mimarisinde önemli gelişmelere yol açmıştır. Osmanlı Han yapılarında ışıklıklarda veya cephede kullanılan demir malzeme, XX.yüzyılın başlarında hanların strüktürünü oluşturan elemanlar gibi kullanılıp, dışarıdan bakıldığında geleneksel bir görüntüye sahipken, iç mekanlarda bir mühendislik harikası haline gelmiştir (Köroğlu, 2004). Çelik malzeme sayesinde uzun genişlikler geçilerek, daha önceleri açık olan avluların üstü kapatılmaya başlanmıştır. Çeliğin strüktür, camın ise örtü malzemesi olarak birleşiminden oluşan sistem bu dönemde mimaride önemli bir gelişmenin göstergesidir. Daha önceleri hayvanların bağlandığı, kötü hava koşullarında korunaksız olan avlular, üst kısımların kapanmasıyla işlevsel açıdan gelişim göstererek yeni bir mekan anlayışı kazanmıştır. Taşıyıcı ve işlevsel açıdan han mimarisindeki gelişmelerin yanı sıra, dekoratif unsurların da dikkat çekici detaylar oluşturduğu gözlenmektedir (Fotoğraf.1) (Fotoğraf.2).

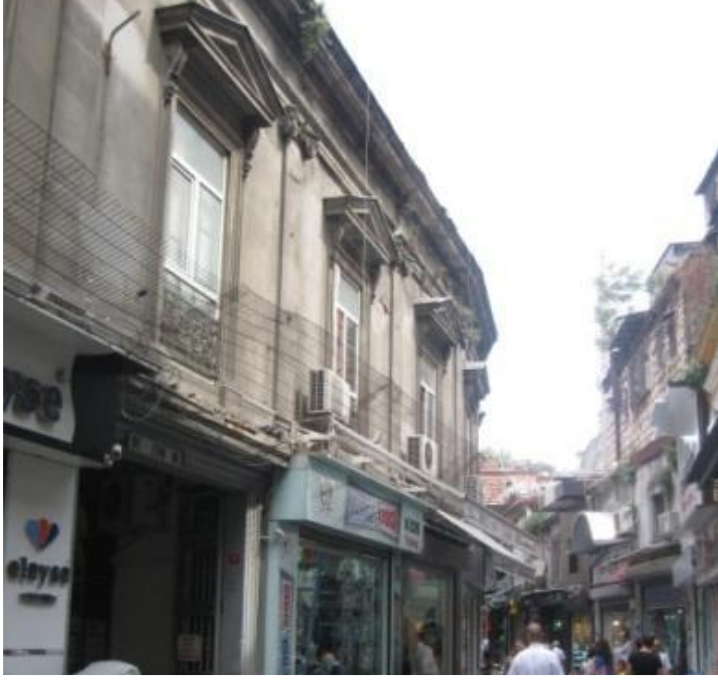
Fotoğraf 4. *Abud Efendi Han (Yazarlar Arşivi)*

Büro Hanlar; zemin katlarda perakende ya da toptan mal ticaretinin yapıldığı dükkanlar, üst katlar da ise üretim ve satışın idaresiyle ilgili büroların yer aldığı hanlardır. Batılılaşma hareketleri sonrası, bankerlik, gemi acenteliği, demiryolu, sigorta şirketi mümessilliği gibi faaliyet gösteren birçok şirket kurulmuş ve Osmanlı Dönemi'nde şirketleşme başlamıştır (Gülenaz, 2010). Buna bağlı olarak hanlar; yatayda geniş parsellerde yaygın bir doku oluşturmak yerine, daha küçük parsellerde yüksek yapılar haline dönüşmüştür. Ticaret hanlarında yer alan geniş avlular yerini galeri boşluklarına bırakmıştır. Bunların sonucu olarak büro hanlar 4-5 katlı olarak, beton, demir ve bazı yapılarda çelik malzeme kullanılarak inşa edilmiştir. Böylece ilk betonarme yapılar bu dönemde yapılmıştır. Abud Efendi hanı bunlara bir örnek oluşturmaktadır (Fotoğraf.4).

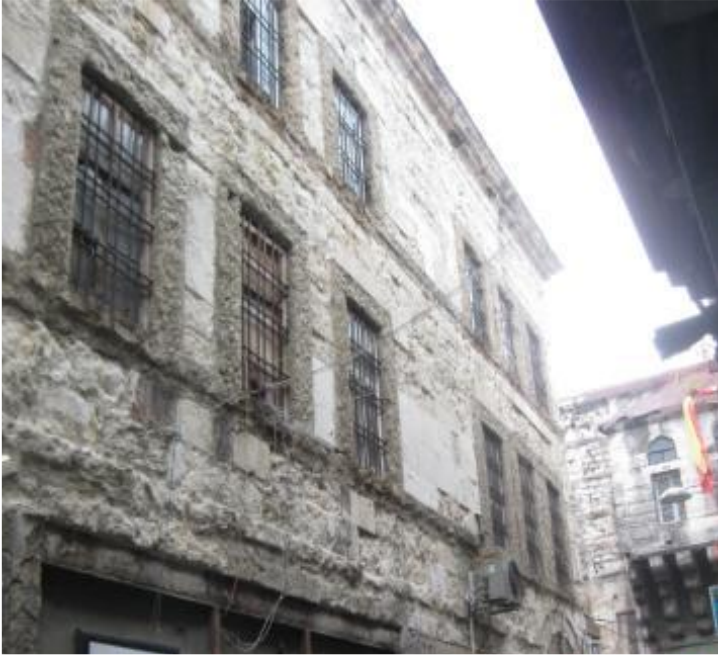
Fotoğraf 5. *Büyük Ticaret Han (Yazarlar Arşivi)*

Geçiş Hanları; büro hanları ile aynı tarihlerde yapılmıştır. Cephe süslemeleri, örtü sistemi, avlu ve kat durumuyla ticaret ve büro hanlarının mimari özelliklerini taşımaktadırlar. Plan şeması düzgün formlarda olup, mekan ve kullanım anlayışı olarak giriş katlarda satış yapıp, üst katlarda depolama yapılmaktadır. Bu özellikleri nedeniyle de ticaret hanlarına benzemektedirler. Büyük Ticaret Hanı bunlara bir örnek oluşturmaktadır (Fotoğraf.5)

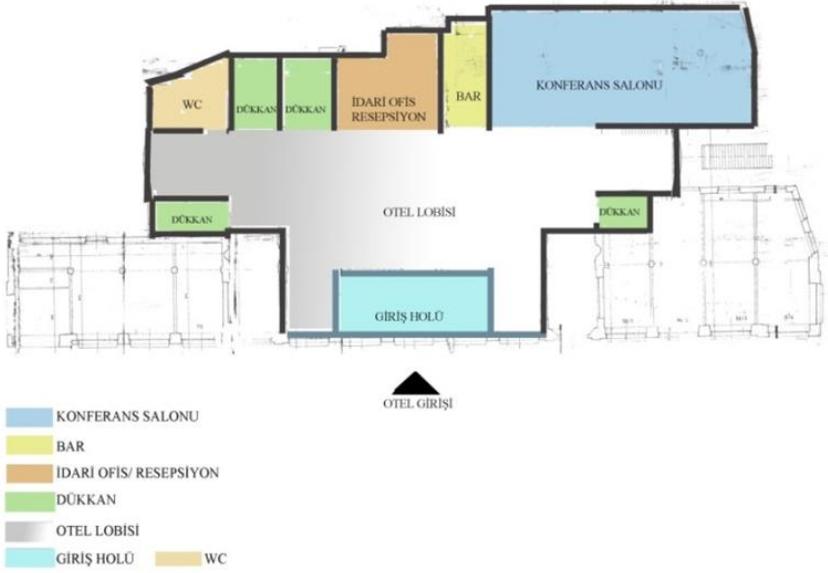
Şekil 5. Restorasyon Sonrası Zemin Kat Mekansal Kullanım
(Bugünkü Durum, 2014)

Yapının özgün giriş akslarının kapatılmasıyla, dışta caddede, içte ise otel lobisine bakan iki adet daha yeni dükkan mekanı oluşturulmuştur. Sokağa bakan cephedeki dükkanlar otelden bağımsız olarak kullanılmaktadır. Otelin iç kısmında yer alan dükkanların bazıları özgün haliyle korunurken, bazıları da yeniden işlevlendirmeye bağlı olarak resepsiyon bankosu, konferans salonu ve lobiye hizmete veren bar şeklinde kullanılmaktadır (Şekil.5).

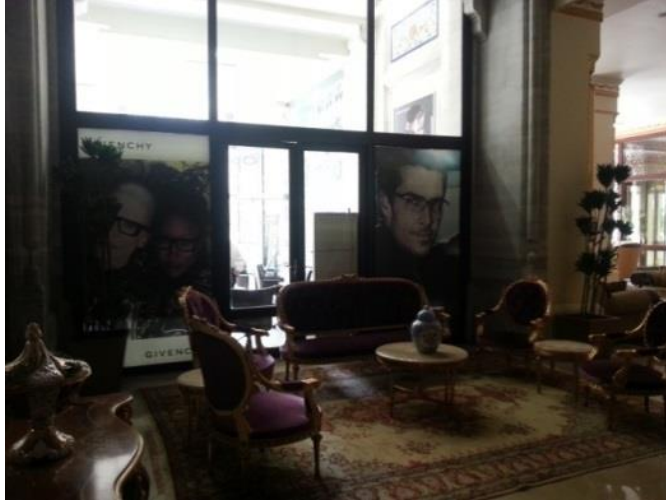
Fotoğraf 7. Sokak Cephesine Açılan Dükkanların Otel Lobisinden Görünüşü (Yazarlar Arşivi)

Dışarı açılan cephelerde olduğu gibi, iç avluya açılan özgün dükkan cepheleri de işleve bağlı olarak değiştirilmiştir (Fotoğraf.7). İç avluya bakan üst katlardaki odaların pencereleri önceden açık hava koşullarına açıkken, çatı örtüsünün yukarı kaldırılmasından sonra sonra iç avluya bakmaktadır (Fotoğraf.8). Bu sebeple önceden gün ışığı alan bu odalar şu an gün ışığından yeteri kadar faydalanamamaktadır (Fotoğraf.9).

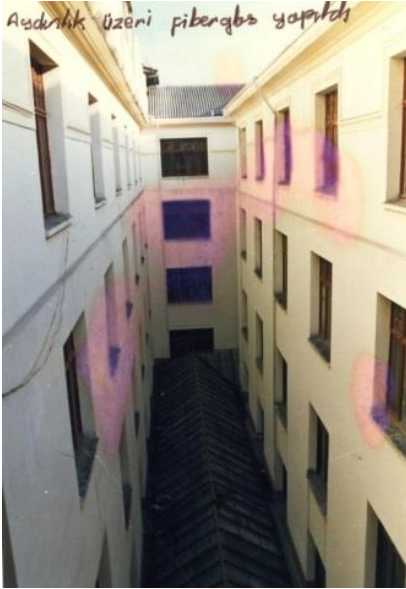
Fotoğraf 8. İç Avluya Bakan Odalar- Restorasyon öncesi (Vakıflar Genel Müdürlüğü Arşivi)

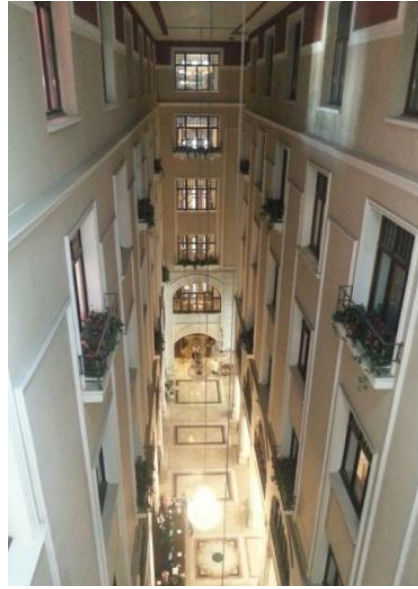
Fotoğraf 9. İç Avluya Bakan Odalar Restorasyon sonrası (Yazarlar Arşivi)

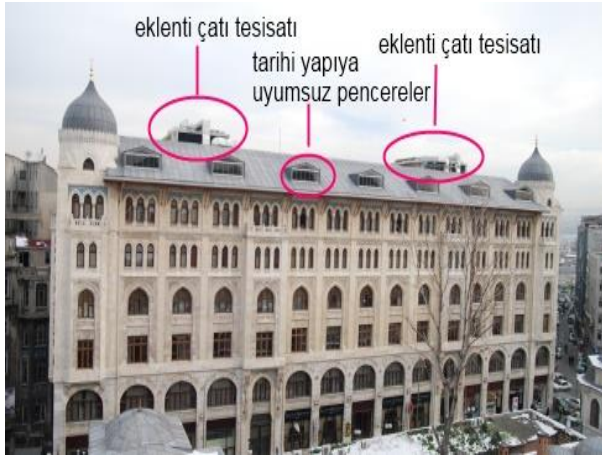
Fotoğraf 10. Vakıfhan Çatı Katı Pencereleri (Öztürk, Ocak, 2010)

Yapının işlevinin değişmesi ve kullanıcı yükünün artmasına bağlı olarak, tesisat katının bir bölümü bodrum katına, bir bölümü de çatı katına dağıtılmıştır. Çatı katına konulan tesisatlar yeniden işlevlendirmenin gerektirdiği teknik donanıma uygun olarak kütleli ifadeye ilaveler gerektirmiştir (Öztürk, 2010) (Fotoğraf.10). Çatı katına yapılan bu tesisat eklentileri yapının iç mekanlarında da görülebilmektedir

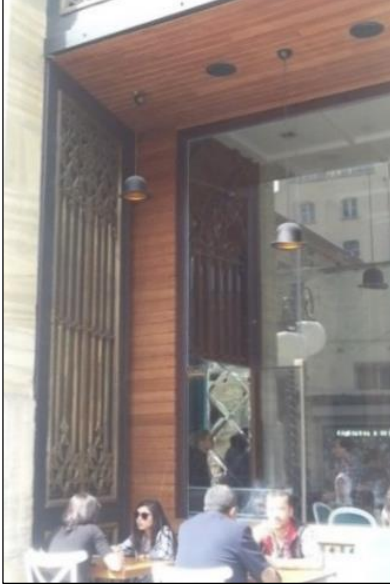
Fotoğraf 11. Yeni Oluşturulan Ara Mekan (Yazarlar Arşivi)

IV.Vakıfhan'ın demirden yapılmış süslemeli özgün giriş kapıları ve bugünkü işleve göre yapıya giriş sağlayan özgün dükkan kapısı korunmasına rağmen, bu bölümlerde cephede geri çekilerek oluşturulan yeni ara mekanlar dikkat çekmektedir (Fotoğraf.11) (Şekil.8). Bunlar yarı açık mekan niteliğindedir. Özgün kapılar büyük ve ağır olduğundan açılıp kapanması zordur. Bunun yerine içte cam malzemenin kullanıldığı şeffaf kapılar kullanım kolaylığı sağlamaktadır. Böylelikle cephenin mimari karakteristiği de korunmaktadır. Bunun yanı sıra cephede yer alan bazı dükkanlar vitrine sahiptir.

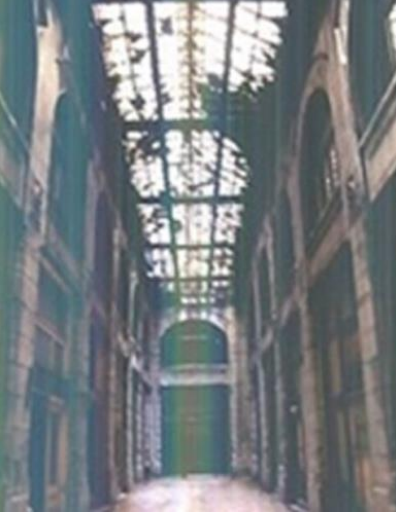
Fotoğraf 12. Çatı Örtüsü-Restorasyon Öncesi (Koruma Kurulu Arşivi)

Yapının özgün halinde zemin ve asma katın bitiminde cam bir çatı örtüsü bulunmaktadır (Fotoğraf.12). Restorasyon sonrası çatı katı hizasına kadar yükseltilmiş ve cam çatı kaldırılmıştır. Yapıdaki bu değişimler yapı içindeki derinlik algısında farklılığa yol açmıştır (Fotoğraf.13). Bu durum rölöve çizimlerinin dışına çıkıldığı ve yapıda restorasyon sonrası oluşan değişikliğe bir örnektir.
