# Taguchi Metoduyla Belirlenen Kaynak Parametrelerinin API 5L X65 Boru Birleştirmelerinde Radyografik ve Makrografik İncelemeleri

*Araştırma Makalesi / Research Article*

## Radiographic and Macrographic Investigations of Welding Parameters Determined by Taguchi Method in API 5L X65 Pipe Joints

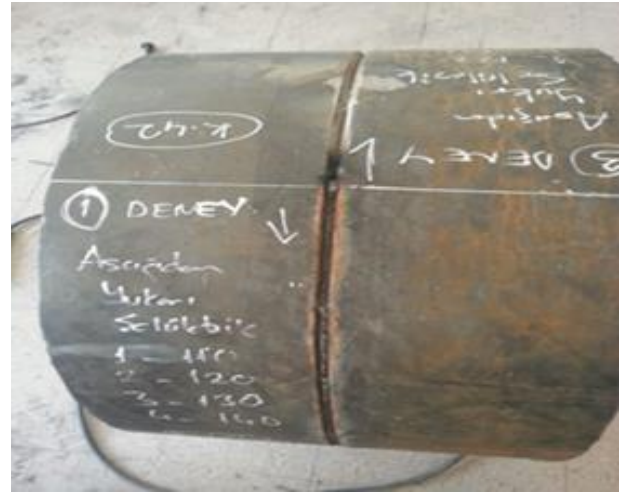
**Şekil 3.** Kaynak işlemi için hazırlanan borular (Pipes prepared for welding process)

Kaynaklı birleştirmelerde parçalar öncelikle kaynak işlemine hazırlanmıştır. Tozaltı kaynak yöntemiyle spiral olarak üretilmiş olan 1.066,8 mm (42” çapında), 12,7 mm et kalınlığındaki API 5L X65 kalitesindeki çelik borular otomatik plazma kesme makinesi ile 300 mm genişliğinde kesilmiştir. Kesilen borulara 30° kaynak ağız açılarak, kaynak işlemine hazırlanmıştır. Her bir deney yarım boru birleştirmesi olacak şekilde, yani tam bir boru çevresi ikiye bölünerek, bir çevreden iki deney elde edilecek şekilde aşağıdan yukarı ve yukarıdan aşağı yönlerde kaynak işlemleri gerçekleştirilmiştir (Şekil 2). Kaynak işlemi için hazırlanmış boru şekilleri Şekil 3’te görülmektedir.
