İSTANBUL FATİH KÜLLİYESİ BİNALARINDA YAPISAL SORUNLAR VE NEDENLERİ

The structural problems in the Fatih Kulliye (Building Complex) and their causes

İstanbul Fatih Külliyesi Binalarında Yapısal Sorunlar ve Nedenleri

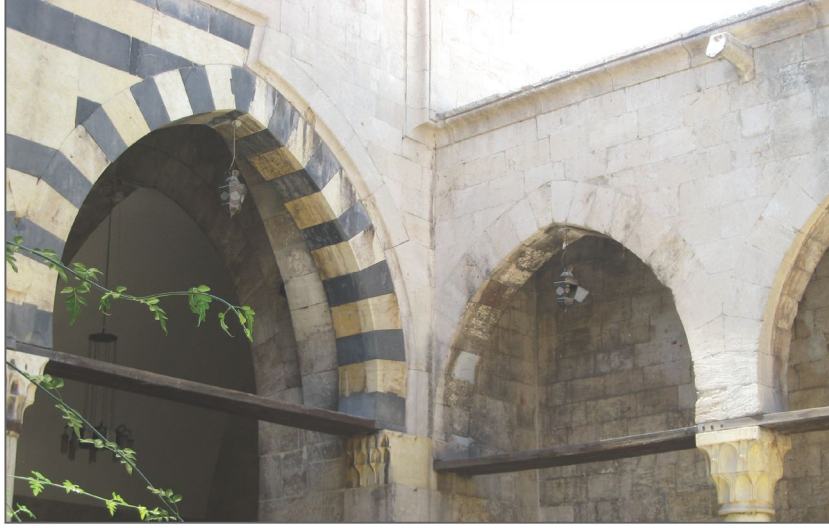
■ XIV yy da Memluk valisi Argun Al Kamil tarafından inşa ettirilen, İslam dünyasının en önemli hastanesi, Halep kentindeki Bimaristan avlusunu çevreleyen revaklardan görünüşü; depremde kemerlerin ahşaplar üzerinden kayarak hareket edeceği böylece kolonların taşımaya devam edeceği, sistemin böylece kolayca ayakta kalacağı açıkça görülmektedir. (Yazarın arşivinden)

göstermektedir ki duvarlar ve kolonların üst yapı ile ayrılması sorunu önlenmiştir. Halep kentinde Memluklar tarafından inşa edilen Bimarhanede avlu revak kemerleri kolonlar üzerinde uzanan defne ağacından yapılmış ahşap kirişlere oturur. Deprem sırasında kemerler bu ahşap kirişler üzerinde hareket ettiğinden üst örtü yıkılmaz. Deprem bölgelerinde büyük külliyeler, kubbeli yapılar inşa etme zorunluluğunun yüzyıllar boyunca köklü bir yapı geleneğinin oluşmasını sağladığı açıktır.

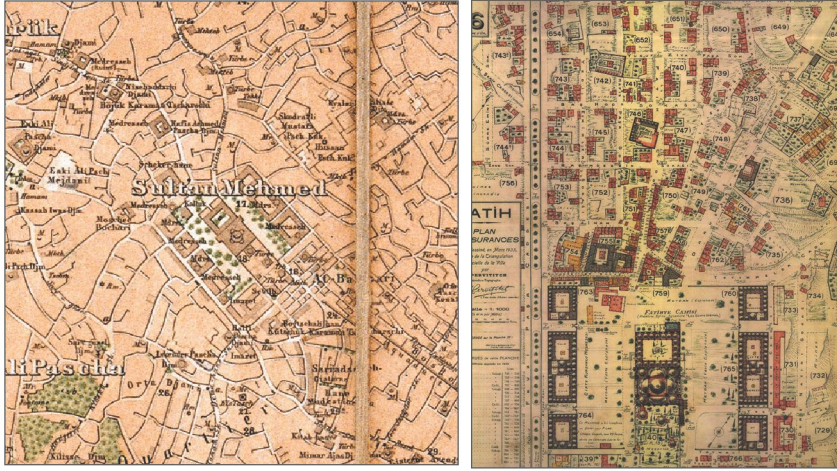
■ Sol tarafta bulunan Stolpe Haritası (1855-1861) Fatih Külliyesi yapılarını ve çevresini Fevzi Paşa Caddesinin açılmasından önceki durumda açıkça göstermektedir.

■ Sağ tarafta bulunan 20.yüzyıl başı Pervititch haritasında Fatih Külliyesi yapıları ve Fevzi Paşa caddesi

1928 yılında Fevzi Paşa Caddesi'nin açılma kararı ile farklılaşan çevre ilişkileri ve yapılara etkileri araştırıldığında şu sonuçlara varılır; Fatih Külliyesi yapıları İstanbul kentinin tarihsel omurgasını teşkil eden Ayasofya'dan Edirnekapı'ya uzanan divan yolu üzerinde yer alır. Osmanlı sultanlarının bu törensel eksenini Topkapı Sarayını Eyüp Sultan'a bağlar. Bu güzergah üzerinde gerçekleşen en önemli gösteriler, Cuma ve bayram alayları dışında Cülus törenlerine aittir. 1807 tarihine kadar (IV. Mustafa cülus tören aksını tersine çevirmiştir.) kayıkla Eyüp el-Ensari'nin Eyüp'teki türbesini ziyaret eden ve burada kılıç kuşanan sultan at sırtında Edirnekapı'dan kent içine girmekte tören yolu boyunca ilerleyip Fatih Cami'sine gelmektedir. Külliye içinde yer alan Fatih Türbesi ziyaretinden sonra tören alayı, Bayezit Cami ve oradan da Ayasofya ve Topkapı Sarayı'na varmaktadır. Beş kilometrelik bu tören yolu Roma döneminde de tören yolu olarak belirlenmiş mesenin Edirnekapı'ya uzanan iki kolundan (diğer kol Altın Kapı'ya uzanmaktadır.) biridir. Bu güzergah aynı zamanda Fatih Sultan Mehmed'in kent içine girdiği yoldur. Yukarıda belirtildiği gibi bu güzergah üzerinde Havariyum Kilisesi'nin bulunduğu alan yaklaşık olarak bilinmekte ancak yapının tören

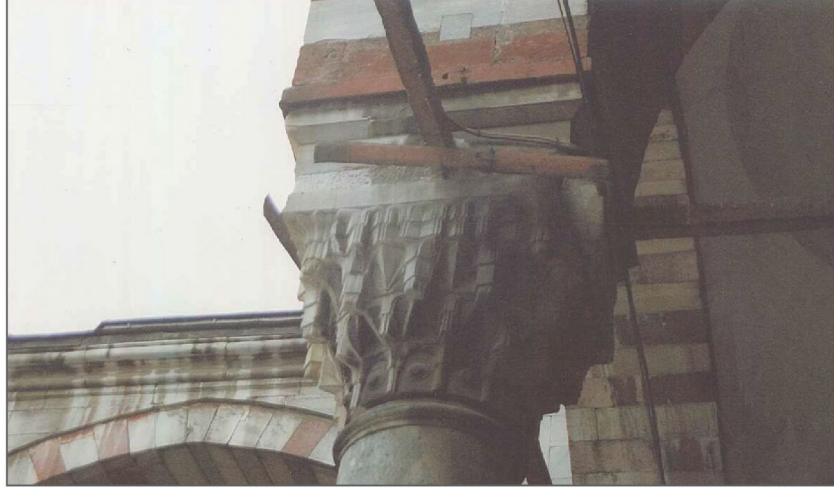
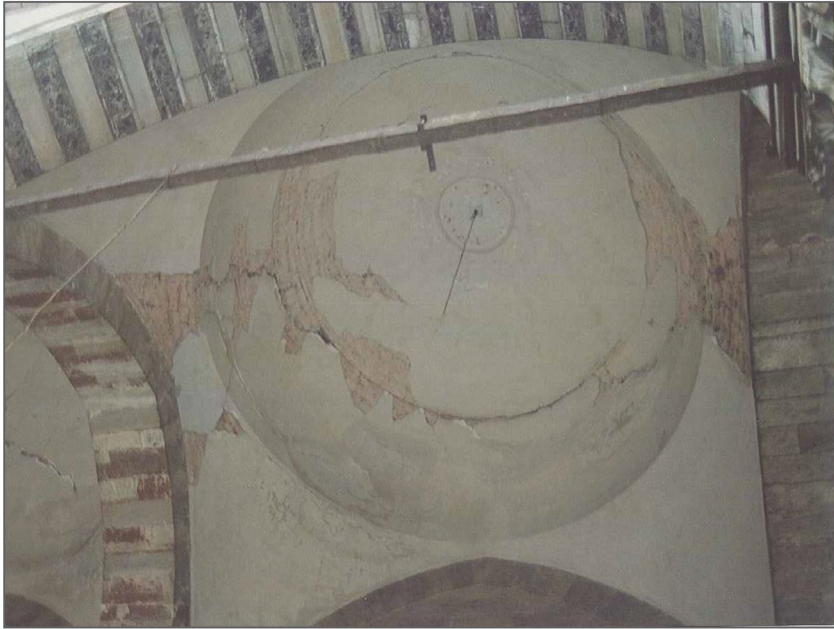
Külliyenin ana yapısı olan camii ve içinde şadırvanında bulunduğu iç avlu, revaklı bir avludur. Avlunun kuzey yönündeki revakların kuzey-güney doğrultusunda teşkil edilmiş olan gergi çubukları kopmuştur. Daha sonradan bu çubukları avlu içindeki sütunlara dıştan bağlamak üzere teşkil edilmiş olan demir çerçevelerde kopmuştur. Bu nedenle kemer açıklığı genişlemiş ve gerek kemerlerde gerekse de kemerlerin üzerine oturtulmuş olan kubbelerde tehlikeli yarıklar oluşmuştur. 2006 yılında başlatılan restorasyon çalışmaları, “Jet Grout” uygulamaları büyük ölçüde tamamlandıktan sonra, yerinde yapılan incelemede kolonların orijinal konumda olduğu ve dikey durumlarında sapma bulunmadığı ve aşırı kesme kuvveti dolayısıyla oluşması olası bir yatay ya da mail çatlağa raslanmamıştır. Bu demektir ki, yapı depreme karşı yeterli direnci göstermiş ve ayakta kalmıştır.

- Fatih Külliyesi şadırvanlı avlu revak kabbe ve kemerleri

Yapılması ilk gereken bu revakların gergilerinin acilen çalışır hale getirilmesi olmuştur.

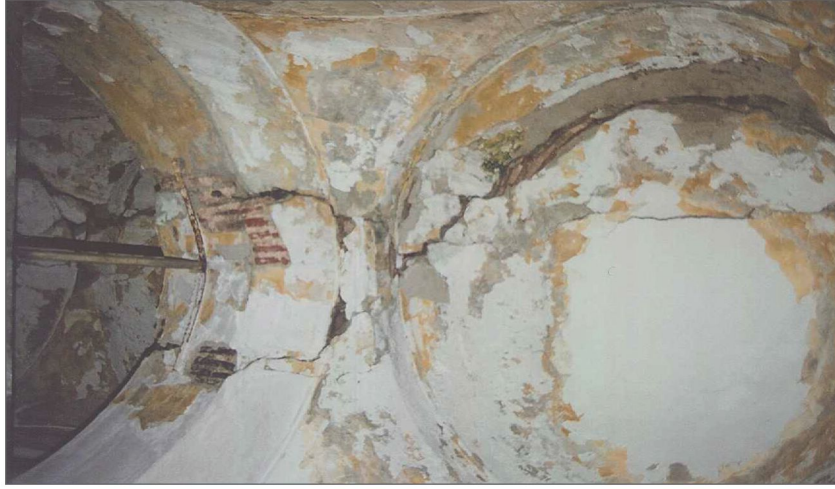
2006 yılında külliye'nin zemin ıslahı ve temel takviyesi söz konusu olduğunda bu işin "Jet Grout" yöntemi ile yapılması Fatih Külliyesi şadırvanlı avlu revak kemerleri restorasyon işlemi sırasında uzmanlar tarafından hazırlanan raporlarda öngörülmüştür. Zemin durumu uzmanlardan oluşan bir grubun hazırladığı zemin- sondaj raporundan izlediğimiz üzere ilk 2-3 metre derinliğe kadar dolma zemin (arkeolojik depris), onun altında ise katı kil mevcuttur. Yörenin 4-5 bin yıllık yerleşim alanı olması hesaba katıldığında ve gerek cami, gerekse de medrese yapılarının yüzyıllardır yerlerinde buldukları ve temel zeminine yük etkiledikleri göz önüne alınırsa, zeminden gerek oturma gerekse şev kayması mahiyetinde bir hareket beklemek düşük bir olasılıktır. Ancak Karadeniz Medresesi'nin henüz kuzeyindeki ilkokul inşaatı, Akdeniz Medresesi'nin kuzeyindeki Fevzi Paşa caddesi kazıları dolayısıyla rölaksasyona bağlı olarak sınırlı hareketler söz konusudur. Uygulanmış olan "Jet Grout" sistemi sondaj deliği açıldıktan sonra dönerek yavaş, yavaş geri çekilen bir nozzel'dan çok yüksek bir basınçla püskürtülen çimento şerbetinin zemini yırtması, sıkıştırması ve itelemesi ile oluşan cavite'nin içinin çimento şerbetiyle dolması sonucu elde edilen, yaklaşık silindirik, bir masif blok dolayısıyla elde edilen bir takviye sistemidir. Bu masif blok oluşurken çevresindeki zemin radyal olarak itelenmekte zeminin boşlukları (varsa) dolmakta, yoksa ya da dolduktan sonra zemin düşey doğrultuda kabarmaktadır. Yani "Jet-Grout" yapılan zemin, hem düşey hem de yatay doğrultuda hareket etmektedir. "Jet Grout" yöntemi uygulanırken yöntemin neden olduğu hareketlerin iyi hesaplanması ve imalata başlanacak bölgelerin, üst yapıdaki çatlakların konumuna ve genişliğine göre tespit edilmesi ve uygulama öncelik planının hazırlanması gerekir. Aksi takdirde üst yapıdaki mevcut çatlaklar açılacak, kapanması doğrultusundaki hareketler söz konusu olmayacak ve kısmi iyileşmeler sağlanamayacaktır. Uygulamanın bu yönde gelişmesi sonucu bazı bölgelerde çatlak genişlikleri artmış, kılcal olan çatlaklar görünür, açık hale gelmiş, buna karşın bazı bölgelerde ise mevcut çatlaklar, hatta yarıklar kapanmış yada genişlikleri azalmıştır. Karadeniz Medresesi'nde büyük miktardaki kısmi tamamlanmış olması bakiye kalan mescidin arkasındaki hattın imalatının kontrollü olarak tamamlanması gerektirmiştir.

Bu hattın imalatının tamamlanması, şu anda fazla çatlak görülmeyen mescit yapısında “creep deformasyonları” na neden olacak ve yapı onarılsa bile ileride çatlama devam edeceği düşüncesiyle gerekli görülmüştür.

- “Jet-Grout” uygulaması sonucu; Karadeniz Medreseleri, Baş Kurşunlu revak kemeri, (Yazarların arşivinden)

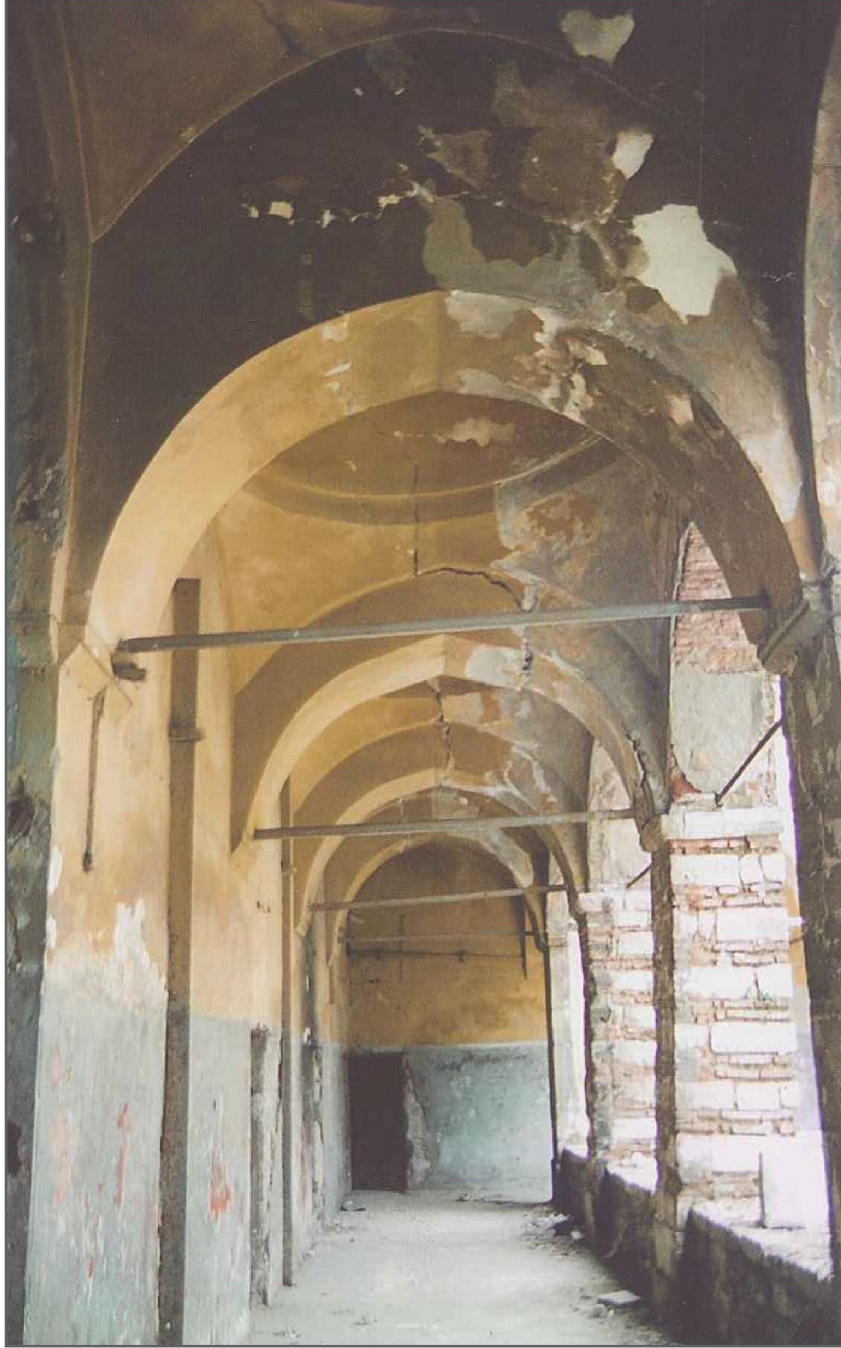
Akdeniz Medresesi’nde “jet-Grout” imalatı kuzey cepheden başlamış, daha sonra orta avluda çepeçevre devam ettirilmiştir. Bunun sonucu oluşan deformasyonlar tüm yapıyı blok olarak (daha ince kuyu temel yapılan kısımlarda daha az) Fevzi Paşa caddesi tarafına hareket ettirmiştir. Yapının bu şekilde bırakılması mümkün görülmemiştir. Bu durumda yapılacak işler iki adımda mütala edilebilir: 1. Medrese duvarının hemen dibine, azami yarım metrede bir olmak üzere, 25 cm çapında donatılı mini kazıklar teşkil edilecek, bu kazıkların başı kısmen duvarın altına gelecek şekilde rijit bir başlık kirişi ile birbirine ve binaya bağlamak. Başlık kirişinden en arkadaki sağlam zemine kalıcı ankrajlar imal edilecek ve bu ankrajlar gerilecektir. 2. Yaklaşık tretuvar ile asfaltın birleşim noktası hizasından kontrollü olarak “jet-Grout” sırası teşkil etmektir. Bundan sonra ankrajlar ikinci defa gerilip kilitlenecektir.

■ “Jet-Grout” uygulaması sonucu; Akdeniz Medreseleri, Ayak Kurşunlu avlu revak kemerleri (Yazarların arşivinden)
