## **Boyalı Yüzeyler Odağında Restorasyon Projelerinde Kurşun Maruziyet Riskinin Değerlendirilmesi**

### **Assessment of Lead Exposure Risk in Restoration Projects, with a Special Focus on Painted Surfaces**

Although restoration and renovation activities are a subcomponent of the construction industry, they differ from construction works in terms of health and safety risks. Restoration projects have unique risks compared to construction works, especially in terms of chemical risk factors. The most important reason for this is the emergence of hazardous substances due to the decomposition or damage of building materials and coatings used in historical buildings over time. Exposure to substances such as asbestos and lead that may occur during restoration activities has negative effects on health. There are several legislations at national and international levels to prevent exposure to asbestos and lead and to determine protective measures. However, there is not enough research and legislation to prevent lead exposure in restoration projects. In this study, the effects of lead exposure on health are explained in detail, building materials that are likely to contain lead in historic

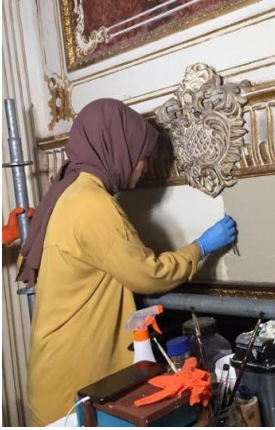
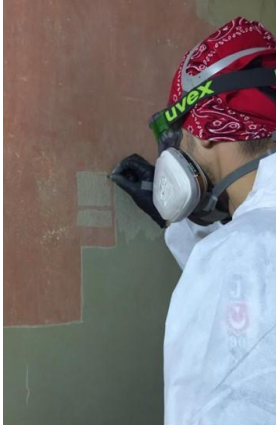
| İşin türü | Yanlış Uygulama | Doğru Uygulama | Alınması Gereken Önlemler |
|---|---|---|---|
| <b>A</b> Boyalı ahşap yüzeylerden boya raspası | | | <ul style="list-style-type: none"><li>● Kurşunu buharlaştırmadan 200°C altında ısı veren kızılötesi ısıtıcı ile boya raspası yapılmalıdır. Isı tabancası kullanılmamalıdır.</li><li>● Solvent buharını temizleyen filtreler içeren maske kullanılmalıdır.</li><li>● Eldiven, kolları kapalı, önü kapalı iş giysileri giyilmeli.</li></ul> |
| <b>B</b> Sıvalı yüzeylerde muhdes boya katmanlarının hassas mekanik raspa ile alınması | | | <ul style="list-style-type: none"><li>● Solvent buharını temizleyen ve 5 mikron boyutundaki tozları geçirmeyen filtreler içeren maske kullanılmalıdır.</li><li>● Eldiven, kolları kapalı, önü kapalı iş giysileri giyilmeli. Mümkünse her gün atılacak, tek kullanımlık tulum giyilmelidir.</li><li>● Gözleri tozdan koruyacak gözlük ve saçın arasında kurşun tozunun birikimini engelleyecek şekilde saç bölgesi örtülmelidir. Gözlük her gün yıkanmalı, saç örtüsü de mümkünse kullan at olmalıdır.</li><li>● Çalışma mahalinde telefon, içme suyu, bardak gibi objeler bulunmamalıdır. Kurşun tozu bunlarda birikir.</li></ul> |

- Boya raspası sırasında raspa yöntemine uygun ekipman ve koruyucu giysilerin seçilmesi tercih edilebilir. (Çizelge 3)
- Kirleticileri kaynağında gidermek için lokal mekanik havalandırma sağlanmalıdır. Örneğin, kurşun içeren toz üretebilen elektrikli aletler etkili toz toplama sistemleri ile donatılmalıdır. Kirilenmiş havayı işyerinden uzaklaştırmak için genel mekanik havalandırma sağlanmalı ve egzoz havasını değiştirmek için filtrelenmiş hava sağlanmalıdır.
