AÇIK OCAKLARDA ŞEV DURAYSIZLIĞI VE GERİYE DÖNÜK ANALİZLERE BİR ÖRNEK: AFŞİN-ELBİSTAN KIŞLAKÖY AÇIK KÖMÜR OCAĞI

İbrahim AKBULUT^a, İlker ÇAM^a, Tahsin AKSOY^a, Dinçer ÇAĞLAN^a ve Tolga ÖLMEZ^a

^a Maden Tetkik ve Arama Genel Müdürlüğü, Fizibilite Etütleri Dairesi, ANKARA

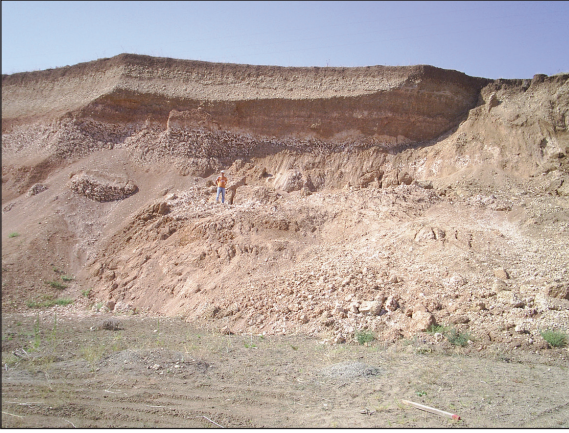
öncesi ve sonrası geometrik özellikleri belirgindir (Şekil 4). H1 heyelanının 1:250 ölçekli planı çıkarılmış ve mühendislik jeolojisi haritasına işlenmiştir. Şekil 4’de de görüldüğü gibi H1 heyelanının üstünde 1.5-2 m lik zayıf çimentolu çakıllı seviyeler bulunduğundan bu kesimde duraysızlık gelişmemiştir. Az tutturulmamış kil-silt ve kumların yoğunlaştığı kesimde ise dairesel kayma modelinde yaklaşık 13 m yüksekliğinde ve 15 m genişliğinde yenilme meydana gelmiştir.

Şekil 4- Lehim birimi içinde gelişen dairesel kayma (H1).

Ocağın batı kesiminde lehim birimi içerisinde basamak bazında gelişmiş irili ufaklı çok sayıda heyelan bulunmaktadır. Üretim faaliyetlerini etkilemeyen bu heyelanların kaşık şeklinde sığ dairesel kayma yüzeylerine sahip olduğu gözlemlenmiştir. Bu heyelanlardan sadece bir tanesinin (H1) heyelan

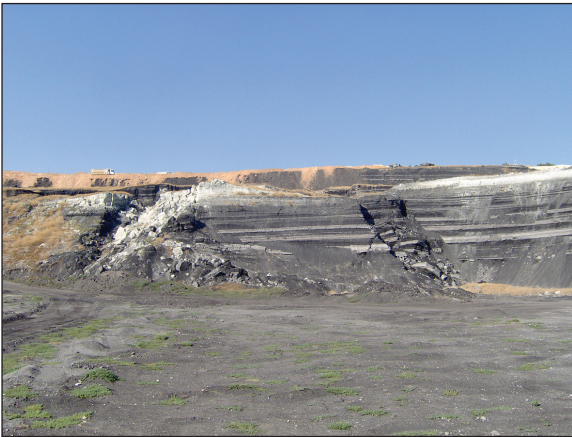
H2 heyelanı yaklaşık 50 m genişliğinde 25-33 m yüksekliğinde basamak bazında gelişmiştir (Şekil 5). H2 heyelanı birinci kayma yüzeyini linyit içindeki siyah kil bandı, arka yüzeyini ise (II. yüzey) kömür içinde gelişen süreksizliklerin oluşturduğu, bu heyelanın hemen önünde açılan test çukurunda belirlenmiştir (Akbulut vd. 2007).

Şekil 5- H2 heyelanının genel görünümü.

H2 heyelanı 2005 yılı Ağustos ayında doğu kalıcı şevlerinde basamak bazında meydana gelmiştir. Başta H2 heyelanı olmak üzere linyit horizonu içinde gelişen tüm heyelanlar bloklu kayma modelinde gelişmiştir. Linyit horizonu içinde gözlenen yenilmelerde hareket önce birinci kayma yüzeyini oluşturan makaslama dayanımı çok düşük ve tabaka eğimi de az olan siyah

killerde başlamış, daha sonra ikinci kayma yüzeyini oluşturan fay veya süreksizlik boyunca devam edecek şekilde bloklu kayma modeline uygun olarak gelişmiştir.

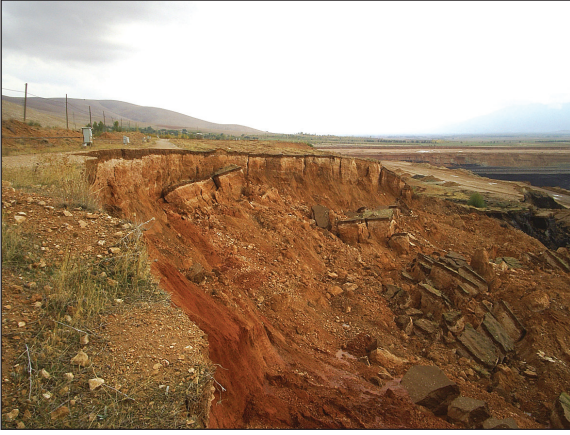
İkinci kayma doğu şevlerinin tamamını etkilememiş olup, şevin kuzey ve güneyinde iki ayrı kısımda gelişmiş ve doğu şevinin güneyinde 200 m, kuzeyinde 400 m genişliğinde bir alanı kaplamaktadır. Heyelanın birinci aşamasından sonra doğu şevinin ortalarında 200-300 m genişliğinde kopmamış bir bölge kalmıştır. Heyelan, ikinci kaymadan sonra geriye doğru ilerlemesine devam etmiştir (III. aşama). Zemin özelliği taşıyan birimlerin yer aldığı bu kesimdeki kaymalar dairesel yenilme modelinde oluşmuştur (Şekil 7).

Şekil 7- H3 heyelanının en gerisinde gelişen dairesel kayma.

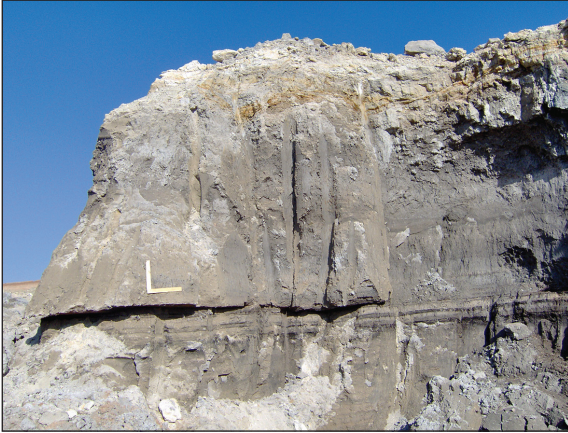
H4 heyelanı, ocağın doğu kesiminde üretim basamakları ile doğu kalıcı şevlerinin birleştiği köşede meydana gelmiştir. H4 heyelanı basamak bazında ve çok küçük ölçekte linyit horizonu içinde bloklu kayma modeline uygun olarak gelişmiştir.

Şekil 8- H4 heyelanının genel görünümü.

H4 heyelanı üretimi etkilemediği gibi ocağın genel duraylılığına da bir etkisi olmamıştır. Ancak, linyit horizonu içindeki tüm heyelanların bloklu kayma modelinde gelişmesi, duraylılık analizlerinin bu kayma modeline göre yapılması gerektiğine işaret etmektedir.

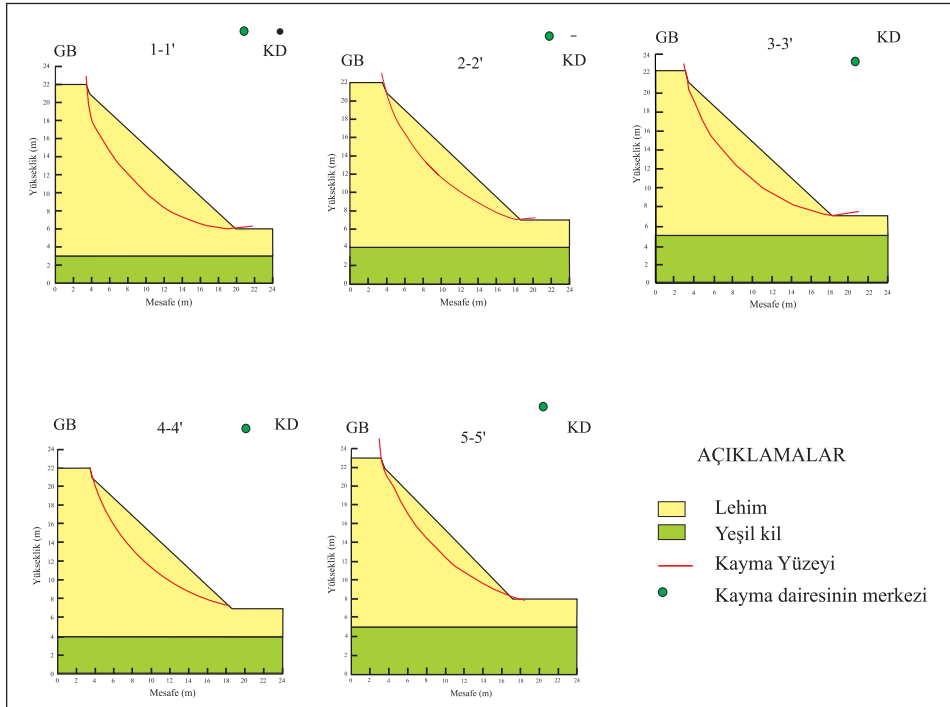
Şekil 11- H1 heyelanına ait kesitler (Akbulut vd., 2007).

Çalışma alanında batı kalıcı şevlerinde en üst basamakta lehim birimi içerisinde gelişen H1 heyelanının geriye dönük analizi yapılmıştır. Öncelikle heyelanın 1:250 ölçekli planı çıkarılmış (Şekil 10) ve plan üzerinden beş adet kesit alınmıştır (Şekil 11). Limit denge durumu incelenen her bir kesit için değişik kohezyon (c) değerleri seçildikten sonra, kayma geometrisine göre F=1 koşulunu sağlayan içsel sürtünme açısı (ϕ) değerleri bulunarak bu duraysızlığa ait "c- ϕ " zarfları çizilmiştir (Şekil 12).

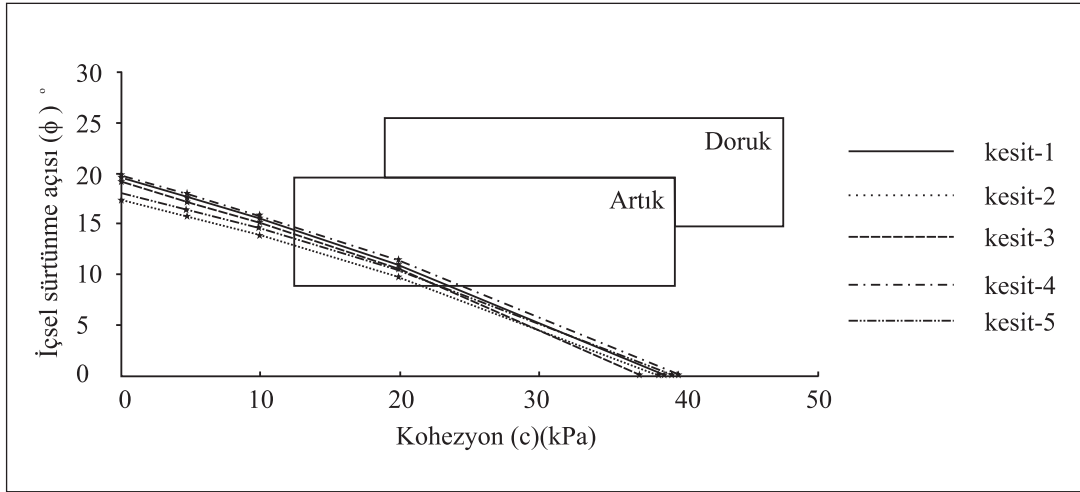
Şekil 12'den de görüleceği gibi geriye dönük analizlerden elde edilen dayanım parametreleri, laboratuvar sonuçlarından elde edilen artık makaslama dayanım parametrelerinin değişim aralığı içerisinde kalmıştır. Bu nedenle lehim birimi için gerçekleştirilen analizlerde laboratuvar deneylerinden elde edilen artık makaslama değerleri kullanılmıştır.

Şekil 12- H1 heyelanına ait geriye dönük analiz sonuçlarının makaslama dayanım sonuçları ile karşılaştırılması (Akbulut vd., 2007).

Birimin doruk ve artık makaslama dayanım parametreleri konsolidasyonlu drenajlı şartlar altında gerçekleştirilen laboratuvar deneylerinden elde edilmiştir. Elde edilen maksimum pik değerler $c_p=48.7$ kPa, $\phi_p=26.7^\circ$; minimum pik değerler $c_p=19.7$ kPa, $\phi_p=16.1^\circ$; maksimum rezidüel/artık değerler $c_r=41.7$ kPa, $\phi_r=19.9^\circ$; minimum rezidüel değerler $c_r=15.6$ kPa ve $\phi_r=10.3^\circ$ olup, bunlar c- ϕ grafiğine işlenerek geriye dönük analiz sonuçları ile karşılaştırılmıştır (Akbulut vd.,2007).

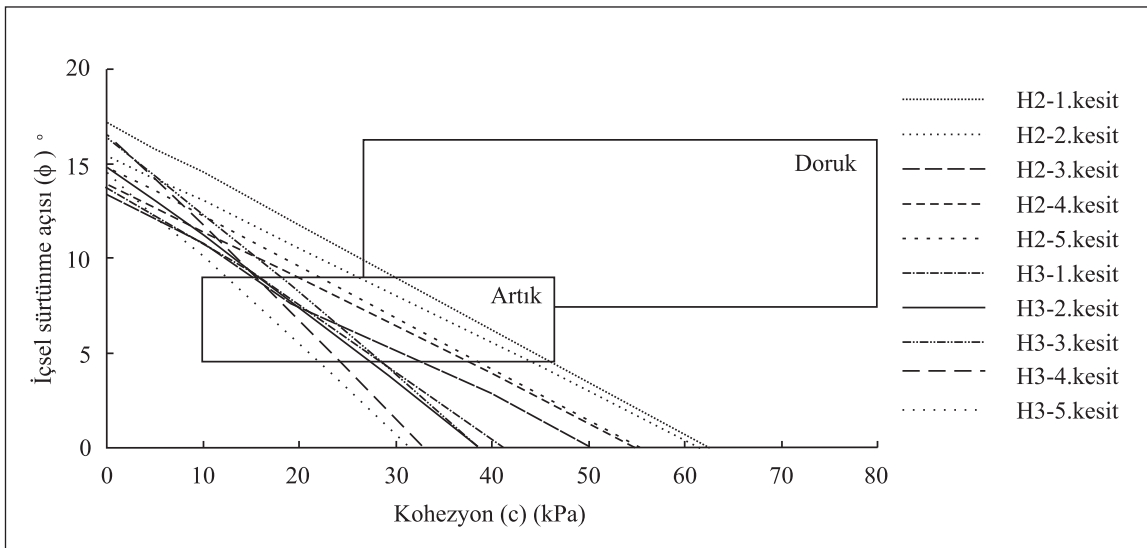
Şekil 17- H2 ve H3 heyelanlarına ait geriye dönük analiz sonuçlarının laboratuvarıda belirlenen makaslama dayanım parametreleri ile karşılaştırılması (Akbulut vd., 2007).

geriye dönük analiz sonuçları karşılaştırıldığında, “c-φ” zarflarının tamamı artık makaslama dayanım parametrelerinin değişim aralığı içinde kalmaktadır (Şekil 17). Bu nedenle tasarım analizlerinde, siyah kil için laboratuvar sonuçlarından elde edilen artık makaslama dayanım parametrelerinin kullanılması daha uygun olacaktır.

1981; Tinoco ve Salcedo,1981). Bu nedenle, H2 ve H3 heyelanlarına ait kayma esnasında etkin olan c ve ϕ parametrelerinin ağırlıklı ortalamalarının sağlıklı bir şekilde saptanabilmesi için, söz konusu duraysızlıkların geriye dönük analiz sonuçları birleştirilerek c - ϕ zarfları hazırlanmıştır (Şekil 17). Laboratuvarıda elde edilen maksimum pik değerler

$c_p=74.2$ kPa, $\phi_p=18.4^\circ$; minimum pik değerler $c_p=24.7$ kPa, $\phi_p=18.4^\circ$; maksimum rezidüel değerler $c_r=41.6$ kPa, $\phi_r=11.4^\circ$; minimum rezidüel değerler $c_r=9.8$ kPa, $\phi_r=9.5^\circ$ aralığında değişmektedir (Akbulut vd.,2007).

- Bu çalışma sonucunda şev tasarım analizlerinde laboratuvar deneyleri sonucu elde edilen artık makaslama dayanımı parametrelerinin kullanılması önerilmektedir.
- Genel şev analizleri bloklu kayma modeline uygun olarak yapılması önerilmektedir.
