## Kuşatılmış yığma yapıların deprem davranışı:

### 2011 Van depremi örneği

## **Seismic response of confined masonry structures: Example of 2011 Van Earthquake**

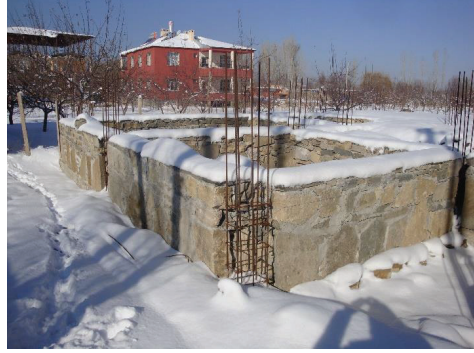
Şekil 2. Van Merkez'de inşaat halindeki kuşatılmış yığma yapı temeli

Van'da rastlanılan ve bu makalenin konusu olan yapılar, temeli yerden 1m kadar yükseltilen ve taş olarak imal edilen (bkz. Şekil 2), bunun içerisine inşa edilen düşey hatıllarla üst yapının bu temele bağlandığı sistemlerdir. Van, Bitlis ve çevresinde bu yapılardan oldukça fazla sayıda bulunmaktadır. Eski örnekleri iki katlı müstakil evler olarak inşa edilmişse de, yeni örnekleri 4 kata kadar çıkan apartmanlar şeklindedir. Benzer yapılar ile ilgili deneysel çalışmalar sonucu (Tomazevic ve Klemenc, 1997), donatısız yığmaya nazaran iyi deprem davranışlarını da dikkate alacak şekilde kuşatılmış yığma yapılar Avrupa yönetmeliklerine girmiştir.

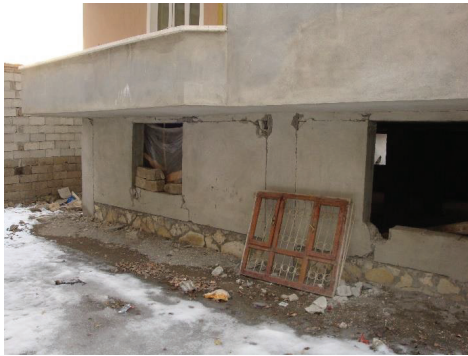
Şekil 4. Örnek Yapı 1 giriş katı, 23 Ekim 2011 Tabanlı, Van Depremi'nden hemen sonra

Örnek Yapı 1 Van Merkez Eminpaşa Mahallesi'ndedir. Depremden 1 yıl önce inşa edilmiştir ve inceleme anında meskun durumdadır. Döşemeleri briket asmolen ile inşa edilmiştir (Şekil 3 ve 4).

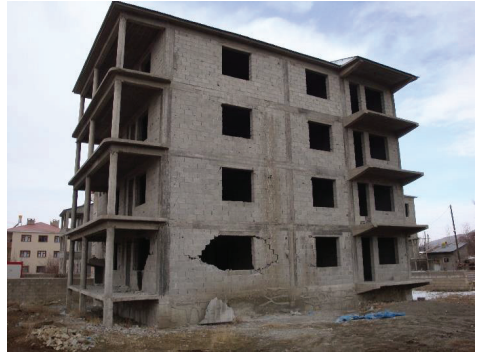
Şekil 6. Örnek Yapı 2 genel görünüşü, 23 Ekim 2011 Tabanlı, Van Depremi'nden hemen sonra

Örnek Yapı 2, Van Merkez İstasyon Mahallesi'ndedir ve deprem anında inşaatı henüz tamamlanmamıştır (Şekil 5). Yapıda döşemeler 12cm kalınlıkta plak döşeme olarak imal edilmiştir. Yapının genelinde taşıyıcı yığma duvarlarda kesme çatlakları tespit edilmiş, bu çatlakların betonarme hatıllara

ilerlediği ve sistemin betonarme ve yığma beraber çalıştığı gözlenmiştir (Şekil 6-8).

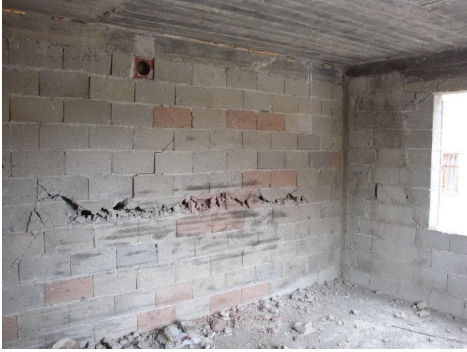
Şekil 8. Örnek Yapı 2'de taşıyıcı yığma duvar çatlakları

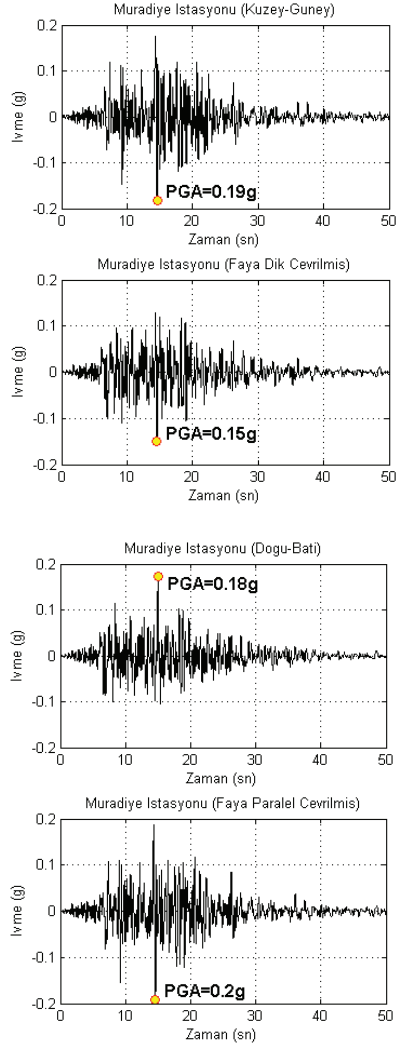
Şekil 9. 23 Ekim 2011 Tabanlı, Van Depremi, Muradiye istasyonu kayıtları

çalışmada izlenen yöntem i) en yakın kayıt olan Muradiye kaydının temini (Şekil 9), ii) bu kaydın faya paralel ve faya dik iki bileşene dönüştürülmesi, iii) AS08 (Abrahamson ve Silva, 2008) yer hareketi tahmin bağıntısı kullanılarak Van Merkez’de tahmin edilen medyan spektrumun bulunması, iv) Muradiye kayıt bileşenlerinin bu tahminden elde edilen spektruma oturtulacak şekilde uyarlanması, buna uygun katsayıların tespiti.

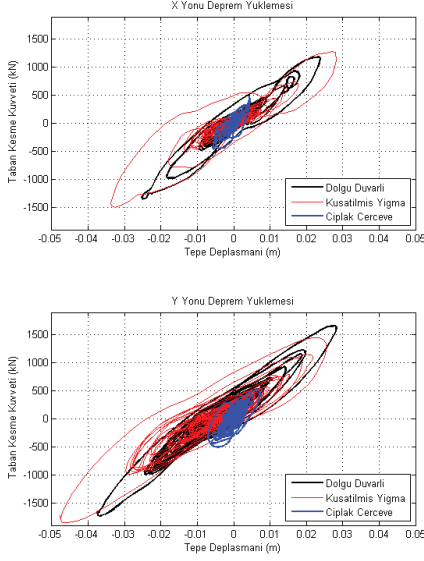
Şekil 13. Örnek Yapı 1'e ait çıplak çerçeve, dolgu duvarlı ve kuşatılmış yığma durumları için çevrimsel tepe deplasmanı –taban kesme kuvveti grafikleri

Analiz sonuçları, her iki yapının X ve Y doğrultularında irdelenmiş ve çevrimsel tepe deplasmanı – taban kesme kuvveti grafikleri Şekil 13 ve Şekil 14'te verilmiştir. Bu

grafiklerde kuşatılmış yığma yapıların en göze çarpan özelliği, çevrimsel döngü altında kalan alanın, yani yapının enerji yutma kapasitesinin, dolgu duvarlı yapı örneğine nazaran çok daha yüksek olmasıdır. Kuşatılmış yığma yapıların çevrimsel döngüleri dolgu duvarlı yapılara göre belirgin derecede daha geniştir.

Şekil 13 ve 14'te gözlemlenen bir diğer belirgin özellik, gerek dolgu duvarlı ve gerekse kuşatılmış yığma yapıların, aynı yapının çıplak çerçeve olarak ve aynı kesit özellikleri ile imal edilmesi durumundaki dayanıma nazaran, yaklaşık 3 kat daha fazla dayanım sergilemeleridir. Kuşatılmış yığma yapı örneklerinin dayanımları, ayrıca dolgu duvarlı örneklere nazaran bir miktar daha fazladır.

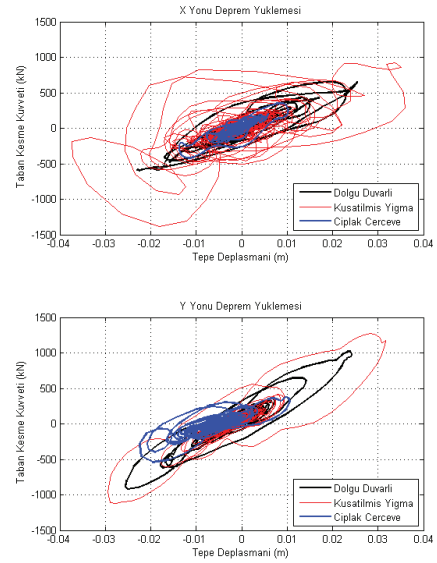
Şekil 14. Örnek Yapı 2'ye ait çıplak çerçeve, dolgu duvarlı ve kuşatılmış yığma durumları için çevrimsel tepe deplasmanı –taban kesme kuvveti grafikleri

Van Merkez'de gerçekleşmiş olması muhtemel ivme spektrumuna dayanarak elde edilen deprem kaydı ile yapılan analizlerde, 2 nolu örnek yapının yük-deplasman grafikleri, yapının

doğrusal olmayan bölgeye daha fazla geçtiğini göstermektedir. 2 nolu örnek yapıda gerek X ve gerekse de Y yönünde, deprem anındaki son çevrimlerin yapının nispeten elastikiyetini koruduğu yük-deplasman aksından çok daha dışarıda ve büyük bir çevrimsel döngü oluşturduğu görülmektedir. Örnek Yapı 1 ve 2'nin saha gözlemlerinde de, Örnek Yapı 2'nin gerek düşey ve gerekse de yatay hatlarında, ayrıca taşıyıcı yığma duvarlarında, Örnek Yapı 1'e nazaran daha fazla hasar tespit edilmiş, Örnek Yapı 2'nin onarılabilir orta hasar mertebesine geldiği görülmüştür. Analizlerden elde edilen bulgular da saha bulguları ile uyumludur.
