MİMARİ VE SÜSLEME ÖZELLİKLERİYLE DOĞRUYOL (CALA/ÇALA) KÖYÜ CAMİİ

PLOVDIV DOĞRUYOL (CALA/CALA) VILLAGE MOSQUE WITH ITS ARCHITECTURAL AND DECORATIVE FEATURES

Yeşim Dalkılıç - 0000-0001-8889-4501

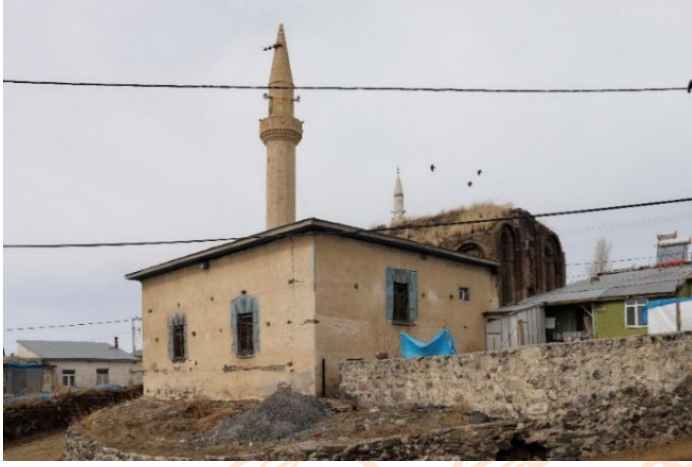
Görsel 1: Doğruyol Köyü Camii (Yeşim Dalkılıç, 2024)

Yapı Doğruyol Köyü'nde eğimli bir arazi üzerinde inşa edilmiştir. Doğruyol Kilisesi ile bitişiktir. Cami kilisenin güneyindedir. Kilisenin doğusunda imam evi bulunmaktadır (bkz. Görsel 1-Şekil 1).

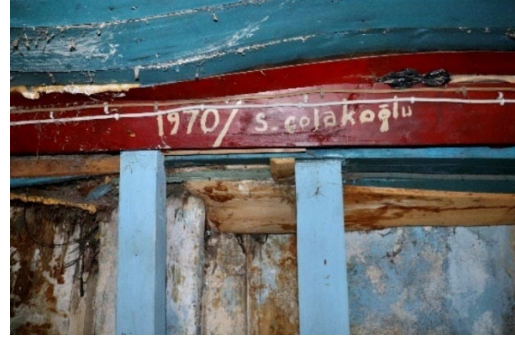
Görsel 3: Doğruyol Köyü Camii Mahfilindeki Tarih (Yeşim Dalkılıç, 2024)

Cami yapısı harimde yer alan ahşap destek üzerindeki tarih ibaresine göre Hicri 1278/Miladi 1862 yılında inşa edilmiştir (bkz. Görsel 2). Beraat belgesine göre, yapılış tarihi 1863, ibadete açılışı ise 1864'dür. Ayrıca mahfil destekleri üstündeki yatay ahşap parça yüzeyinde 1970, S. Çolakoğlu yazılıdır. Bu kişi tarafından yapının 1970 tarihlerinde onarıldığı düşünülebilir (bkz. Görsel 3).

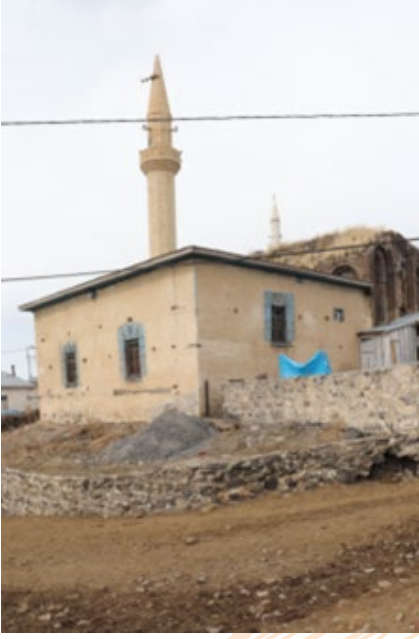
Görsel 4: Doğruyol Köyü Camii Güney ve Doğu Cephesi (Yeşim Dalkılıç, 2024)

Caminin kuzey cephesi, kilisenin güney cephesidir. Bu cephede harime girişi sağlayan, yuvarlak kemerli kapısı, bunun üzerinde mahfil hizasında yer alan, boyuna dikdörtgen kapı dışında açıklığı bulunmamaktadır. Doğruyol Kilisesi'nin güney duvarı aynı zamanda caminin kuzey duvarını oluşturmaktadır. Doğu cephesinde, üst hizaya iki adet pencere açılmış olup, kuzey cepheye yakın olan pencere diğerine göre daha küçük boyutludur. Güney cephede iki adet, batı cephede ise bir adet pencere yer almaktadır. Doğu duvarda kuzey cepheye yakın olan açıklık dışındaki tüm pencereler dikdörtgen formludur. Pencereler birbirleri ile simetrik değildir. Güney cephe pencereleri demir parmaklıklıdır; diğerleri sadedir. Duvar örgüsünde kullanılan ahşap hatılların uçları cephelerden dışa taşmıştır.

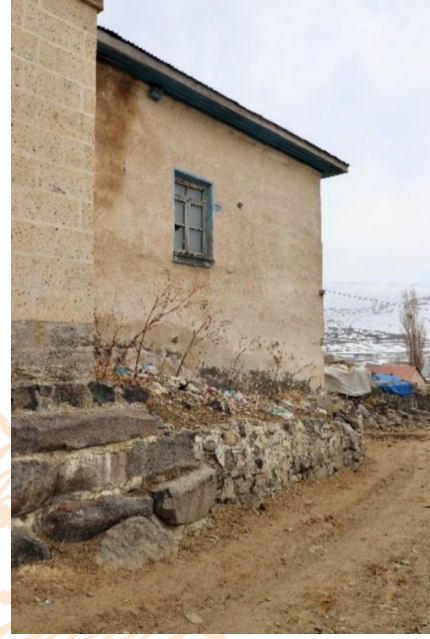
Görsel 5: Doğruyol Köyü Camii Batı Cephesi (Yeşim Dalkılıç, 2024)

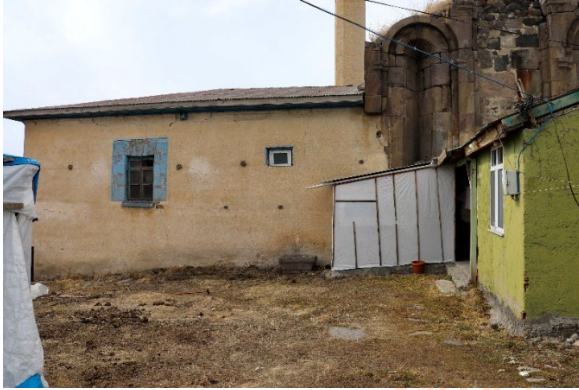
Görsel 6: Doğruyol Köyü Camii Doğu Cephesi (Yeşim Dalkılıç, 2024)

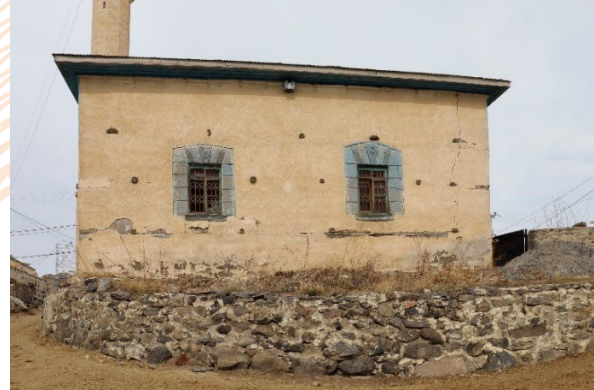
Görsel 7: Doğruyol Köyü Camii Güney Cephesi (Yeşim Dalkılıç, 2024)

Pencere açıklıkları duvar örgüsünden farklı olarak kesme taş ile çevrelenmektedir. Pencere açıklığı etrafındaki renkli taşlarla cephede hareketlilik sağlanmıştır. Pencere düz lentoludur. Ancak güney cephe pencerelerine diğerlerinden farklı olarak taşlarla kemer formu verilmiştir.

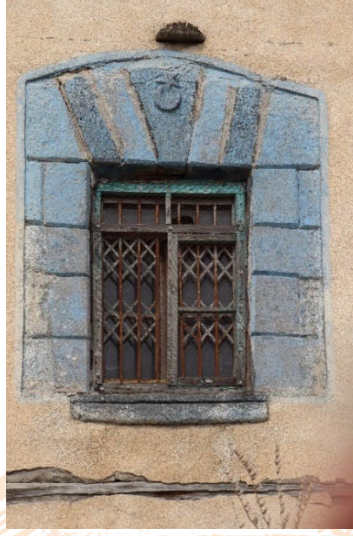
Görsel 8: Doğruyol Köyü Camii Penceresi (Yeşim Dalkılıç, 2024)

Kilit taşları, üzerine işlenen ay yıldız motifleri ile vurgulanmıştır (bkz. Görsel 8).

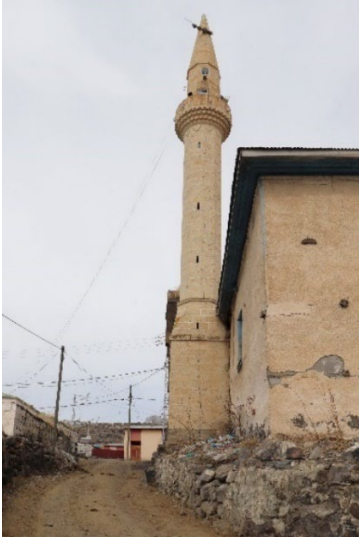
Görsel 9: Doğruyol Köyü Camii Minaresi (Yeşim Dalkılıç, 2024)

Caminin kare kaide üzerine oturan minaresi sekizgen gövdelidir. Kare kaideden sekizgen gövdeye, köşelerinde üçgen pahlar yer alan bir pabuçlukla geçilmektedir. Gövde gibi, petek ve külâh da sekizgen olarak tasarlanmıştır (bkz. Görsel 9). Şerefe balkonu kapalıdır (bkz. Görsel 10).

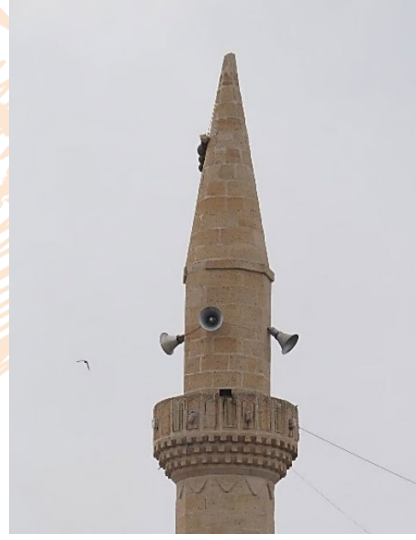
Görsel 10: Doğruyol Köyü Camii Minare Şerefesi (Yeşim Dalkılıç, 2024)

11). Gövdeden şerefeye geçiş hizasında yüzeyden taşıntılı işlenmiş zikzaklar yer almaktadır. Şerefeye balkonu içleri süslemesiz düz bırakılmış panolarla hareketlendirilmiştir (bkz. Görsel 10).

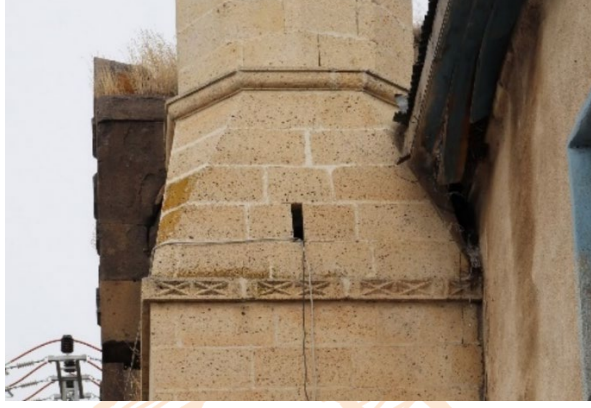
Görsel 11: Doğruyol Köyü Camii Minare Süslemesinden Detay (Yeşim Dalkılıç, 2024)

Minarede kaidenin pabuçla birleştiği üst kenarı, dışa taşıntı yapan ve üzerinde "X" işaretleri (dört kollu yıldızlar) ile bezenmiş dar bir bordür ile çevrenmektedir (bkz. Görsel

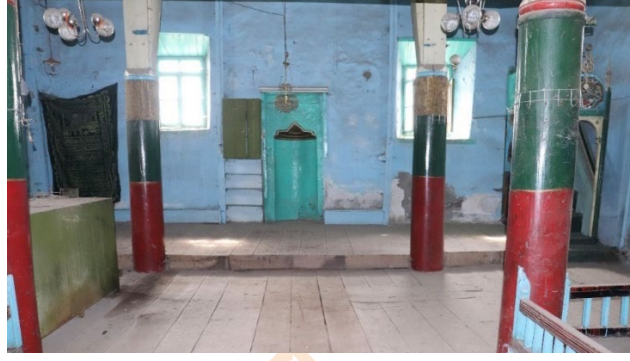
Görsel 14: Doğruyol Köyü Camii Harim Mekanı Güney Duvarı (Yeşim Dalkılıç, 2024)

Kareye yakın plan şemasına sahip olan harim, 9.68x10.3 metre ölçülerindedir. Harim zemini ve tavanı ahşap kaplamalıdır. Harimde örtüyü destekleyen silindirik formu dört sütun bulunmaktadır. Bu destekler üst hizada dört bir yandan ahşap doğrama kirişlerle birbirlerine bağlanarak, tavanda kare şeklinde merkezi bir alan meydana getirmektedir.

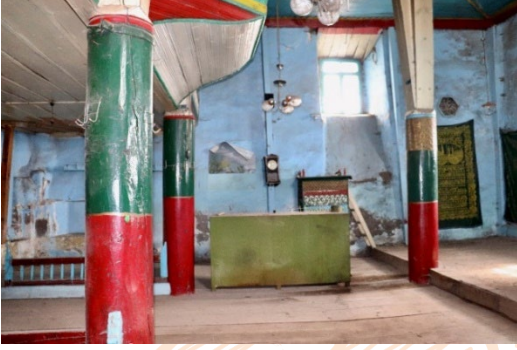
Görsel 15: Doğruyol Köyü Camii Harim Mekanı Doğu Duvarı
(Yeşim Dalkılıç, 2024)

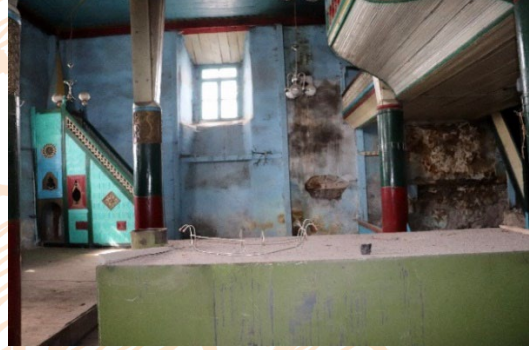
Görsel 16: Doğruyol Köyü Camii Harim Mekanı Batı Duvarı
(Yeşim Dalkılıç, 2024)

Yapıda inşa malzemesi olarak moloz taş, duvar örgüsünü güçlendirmek amacı ile taşlar arasında ahşap hatıllar kullanılmıştır. İçten ve dıştan sıvalı ve badanalıdır. Harim mekânı duvarlarının dökülen sıva parçalarından inşa malzemesi izlenmektedir (bkz. Görsel 16).

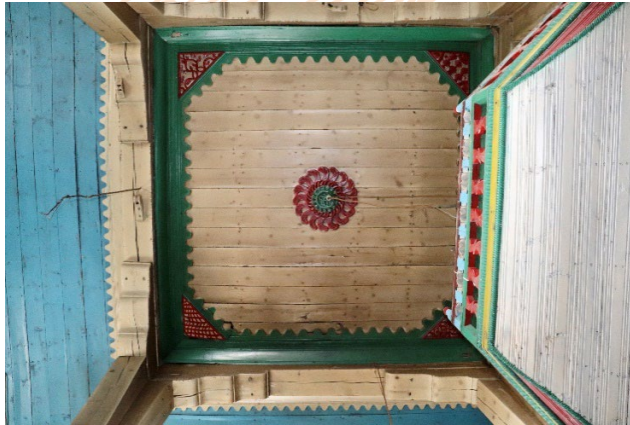
Görsel 17: Doğruyol Köyü Camii Harim Tavanı Süslemeleri (Yeşim Dalkılıç, 2024)

Kare tavan, dört köşesinde süslemeli üçgen köşelikler yerleştirilerek sekizgen kenara dönüştürülmüştür. Tavanın kenarlarını üzeri profilli, kenarları dalga motifli ahşap bir silme çevirir. Köşeliklerde farklı süslemelere yer verilmiştir. Köşelerden birisi örümcek ağı şeklinde süsleme ile hareketlendirilmiştir (bkz. Görsel 18-b). İkinci ve üçüncü köşe kıvrım dallar arasındaki akantus yaprakları (bkz. Görsel 18-a ve d), dördüncü ise stilize hayat ağaçları ile bezenmiştir (bkz. Görsel 18-c).

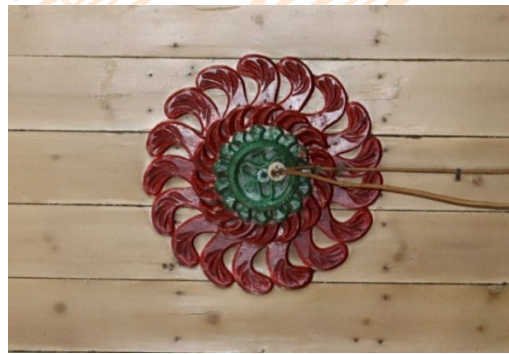
Görsel 19: Doğruyol Köyü Camii Tavan Göbeği (Yeşim Dalkılıç, 2024)

Tavan göbeğinde içte halat örgülü yuvarlak madalyon oluşturulmuştur. Madalyon içi kıvrım yapan dallar ile dolgulanmıştır. Etrafı noktalar ile çevrelenmiş bu kısımlar yeşil renk ile boyanmıştır. Tavan göbeğinin etrafında çarkıfelek niteliğinde iki sıra halinde tamamı kırmızı boyalı pençten oluşan süsleme yer alır. Pençler içte on beş, dışta on yedi dilimlidir. En dıştaki pençlerin içleri bir yöne eğimli çok dört yaprakla (çatallı akant) bezenmiştir (bkz. Görsel 19).

Caminin ahşap tavanındaki karenin merkezinde bulunan tavan göbeklerinin benzerleri ile Anadolu'nun farklı bölgelerindeki camilerde karşılaşılmaktadır. Sivas -Ulaş Acıyurt Camisi (H. 1317/M.1899-1900) (Yazar & Çelemoğlu, 2020, ss. 635-677), Muğla Ulu Camii (Tamir, H.1298 M.1882) (Ekmekci, 2014, s. 278) Anadolu'dan örneklerdir.

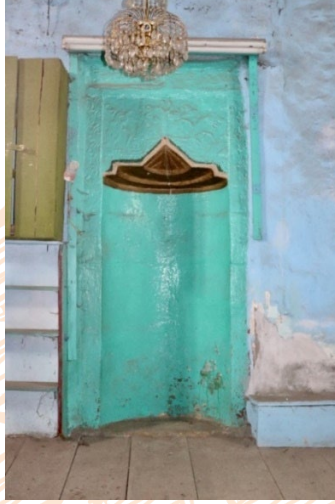
Görsel 20: Doğruyol Köyü Camii Mihrabı (Yeşim Dalkılıç, 2024)

Kıble (güney) duvarında yer alan mihrap yarım yuvarlak niş şeklindedir. Mihrap nişi aşağıdan yukarıya doğru daralan, üç kademeli kavsaraya sahiptir. En üst hizadaki kademe

dilimlendirilmiştir. Mihrap nişi iki yan ve üstte, dışa az çıkıntılı bezemeli olduğu anlaşılan bir silme ile kuşatılmıştır. Mihrapta kavsara üzerinde kalan aynalık ve çerçeveyi oluşturan silmede süsleme kompozisyonları yağlı boya ile boyanarak kapatıldığı için net olarak algılanamamaktadır. Ancak yarım daire motif dizilerine benzer kıvrım dal ile oluşturulan ince bordür uzanır. Mihrabın iki yanında doğu ve batı duvara kadar uzayan kastaşlara yer verilmiştir.

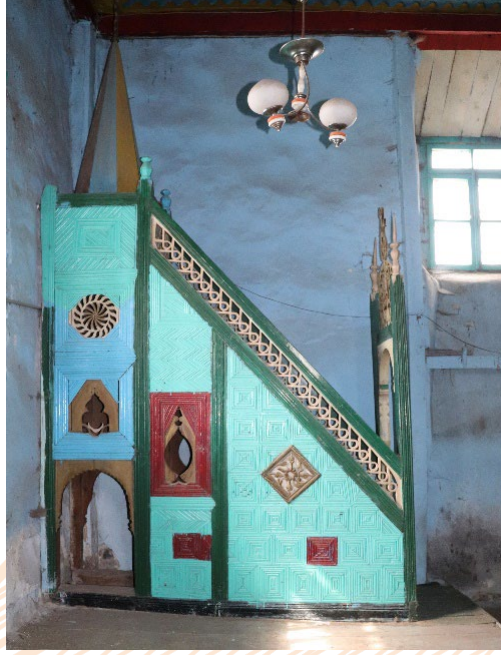
Görsel 21: Doğruyol Köyü Camii Minberi (Yeşim Dalkılıç, 2024)

Minber, mihrabın batısında, güneybatı köşede yer almaktadır. Süpürgelik bölümü iç içe dikdörtgenlerden oluşan şekiller ile aynalık bölümünden ayrılmaktadır. Aynalık dikey silmeler ile iki bölüme ayrılmıştır. Birinci bölümde üç pano bulunmaktadır. Üst hizadaki ve en alttaki pano zikzaklar ve iç içe kareler ile hareketlendirilmiştir. Ortadaki dikdörtgen panoda pencere şeklinde dekoratif açıklık bulunmaktadır. İkinci bölüm yüzeyi iç içe kareler ile sonsuzluk prensibi ile dekore edilmiştir (bkz. Görsel 21-22). Merkezdeki baklava dilimi merkezi etrafı yapraklı kıvrık dallar ile çevrelenen çiçek motifi ile bezenmiştir (bkz. Görsel 24-c).

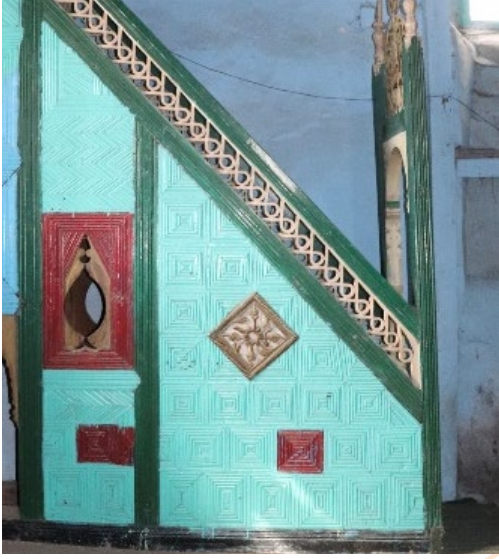
Görsel 22: Doğruyol Köyü Camii Minber Aynalığı (Yeşim Dalkılıç, 2024)

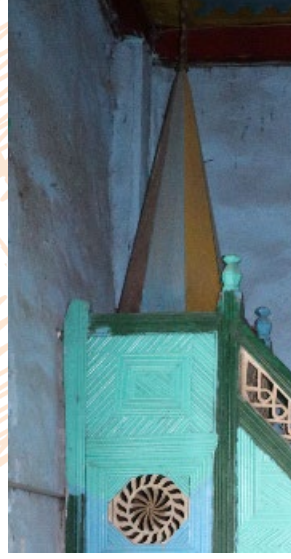
Görsel 23: Doğruyol Köyü Camii Minber Köşkü (Yeşim Dalkılıç, 2024)

Köşk bölümü yanları sağır olarak tasarlanmıştır. Kuzey yöne bakan cephesi yarım aylarla oluşturulan kafes ile kapatılmıştır. Doğu cepheye bakan cephesi pano şeklindedir. Panoda iç içe dikdörtgenler bulunmaktadır. Dikdörtgenlerin etrafı eğik çizgiler ile süslenmiştir (bkz. Görsel 23). Köşk altı üç panodan oluşmaktadır. Birinci pano daire içinde çarkifelek motifi ile bezenmiştir (bkz. Görsel 23). İkincisi dekoratif pencere açıklığı şeklindedir (bkz. Görsel 24-b). En altta yuvarlak kemerli açıklık bulunmaktadır (bkz. Görsel 24-a).

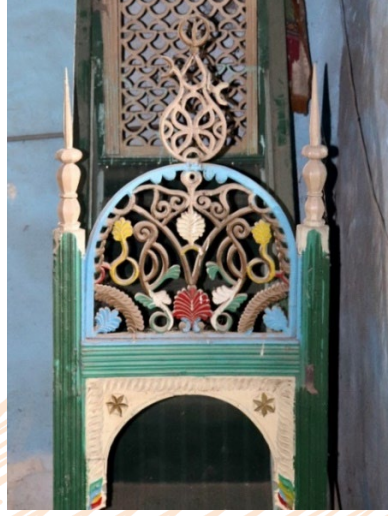
Görsel 26: Doğruyol Köyü Camii Minber Tacı Süslemeleri (Yeşim Dalkılıç, 2024)

Minber kapısı yuvarlak kemerlidir. Kemer üç yönden dalga motifleri ile çevrelenmektedir. Kemer köşeliklerinde altı kollu yıldız çiçekleri bulunmaktadır (bkz. Görsel 26-27).

Minber tacı “S” ve “C” kıvrımlı volütlü süslemeler, spiraller ile grift bir kompozisyona sahiptir. Kıvrık dallar arasında hayat ağacı ve akant yaprakları bulunmaktadır. Ağaç ve yapraklar kırmızı, mavi, yeşil, sarı ve beyaz renkler ile boyanmışlardır. Minber tacı, daire içinde

dört yapraklı çiçek ve etrafındaki yarım dairelerle oluşturulan süsleme, damla, halka ve yıldız şeklindeki tepelikle sonlandırılmaktadır (bkz. Görsel 26 ve 28).

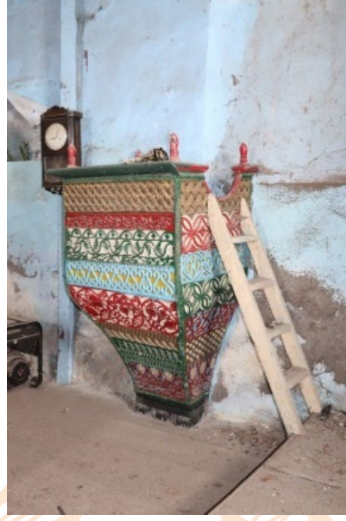
Görsel 29: Doğruyol Köyü Camii Vaaz Kürsüsü (Yeşim Dalkılıç, 2024)

Vaaz kürsüsü, doğu duvara yerleştirilmiştir. Gövdesi aşağıdan yukarıya doğru genişlemektedir. Süslemelerde açık kompozisyon kullanılmıştır. Bezemeler sonsuza giden anlayışla oluşturulmuştur.

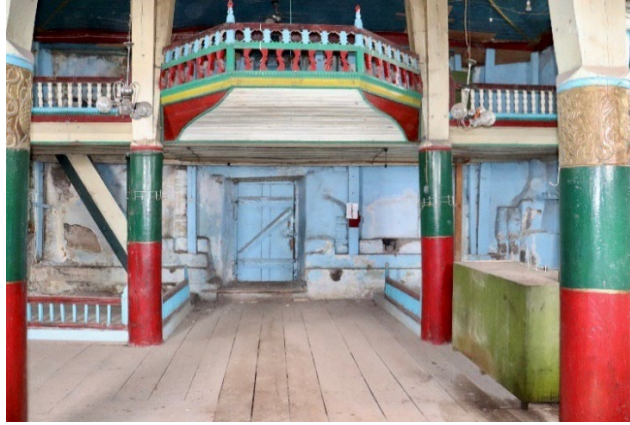
Görsel 33: Doğruyol Köyü Camii Harim Mekanı Kuzey Duvarı ve Mahfili (Yeşim Dalkılıç, 2024)

Mahfil, mekânın kuzeyindedir. Harimin kuzey yönündeki tavanı destekleyen sütunlar aynı zamanda mahfilin orta destekleri olarak kullanılmıştır. Mahfilin doğu ve batı yanı altında, bir basamak yükseltilerek ve yanları bir korkulukla çevrilerek oluşturulmuş müezzin mahfili bölümleri yer alır. Bunlardan batıdakinden batıya yükselen bir merdivenle mahfile geçilmektedir.

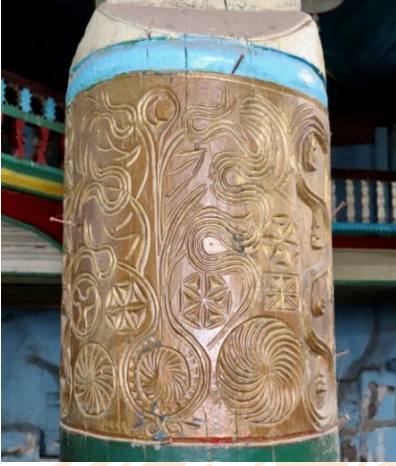
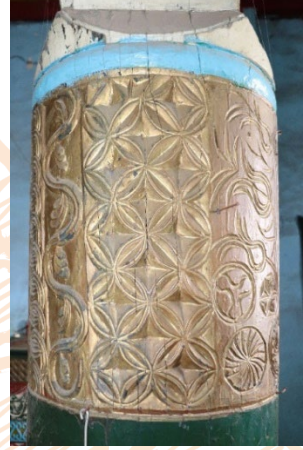
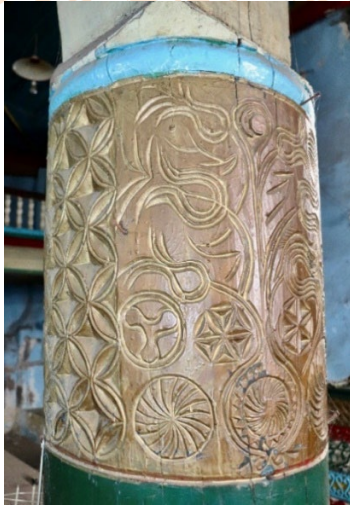
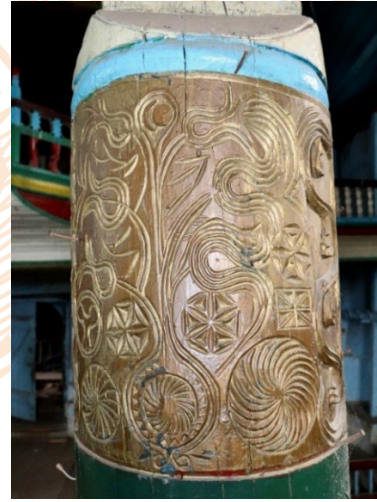
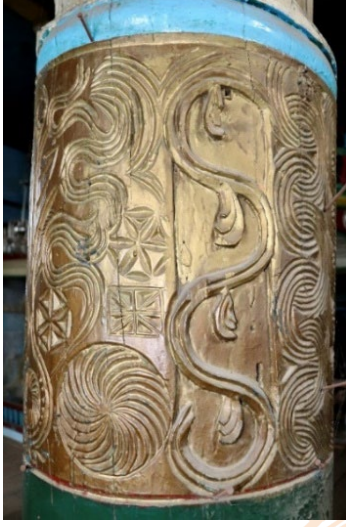
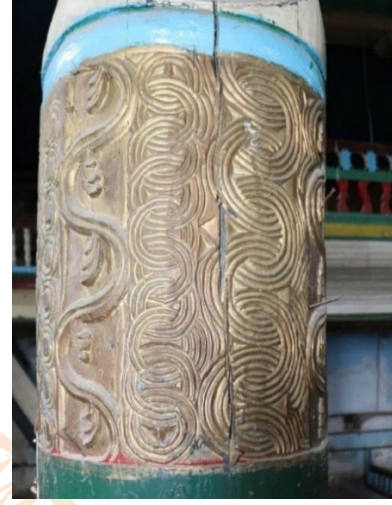
kollu yıldız, tam ve yarım daireler ile oluşturulan geometrik kompozisyonlar, akantlardan oluşan “S” kıvrımlar, halka geçme, örgü şeklindeki ikili üçlü geçmeler, “S” geçme (yürüyen sekiz), İç içe “C” kıvrımlar, dalga motifleri ve ibrik sütun yüzeyi süslemelerini oluşturulan motiflerdir. Motiflerin büyük bir bölümü birbirlerine ritmik şekilde bağlanmış, sonsuzluk prensibinde devam etmektedirler. Oyma tekniği ile oluşturulmuşlardır. Süslemeler altın yaldız renk ile boyanmıştır (bkz. Görsel 36-38).

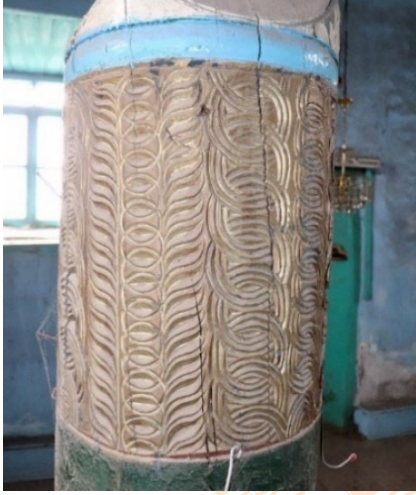
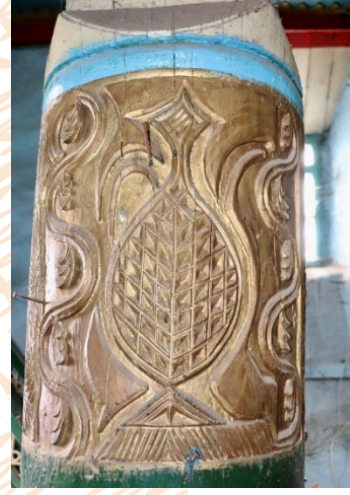
Görsel 37 (a,b,c,d,e,f): Doğruyol Köyü Camii Sütun Süslemelerinden Detay (Yeşim Dalkılıç, 2024)

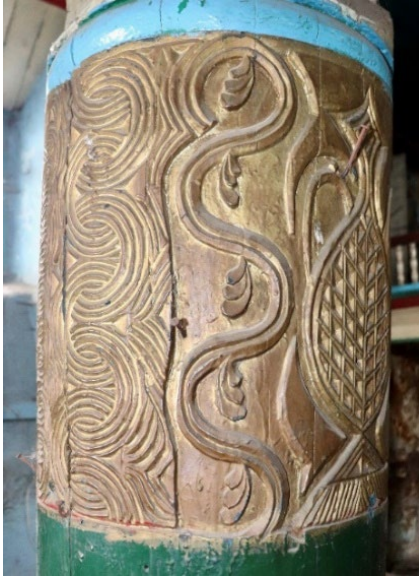
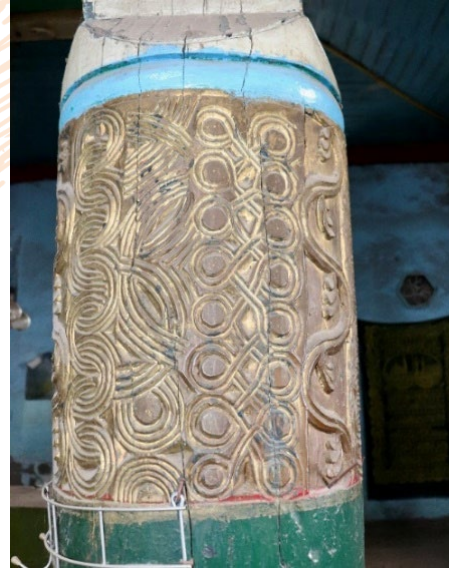
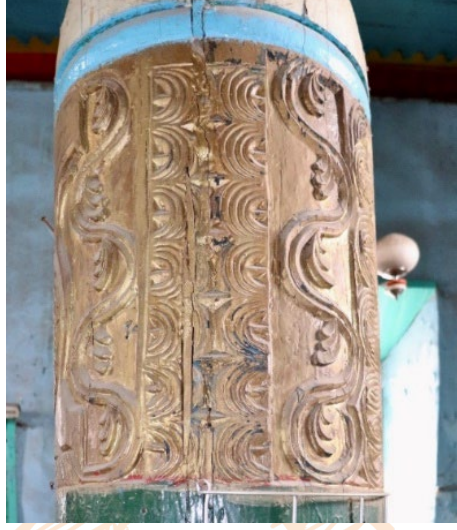
Görsel 38 (a,b,c): Doğruyol Köyü Camii Sütun Süslemelerinden Detay (Yeşim Dalkılıç, 2024)
