Bursa Yeşil Cami'nin Yarım Kalan Taş Süslemeleri Hakkında Bir Değerlendirme

An Evaluation on the Unfinished Stone Decorations of Bursa Green Mosque

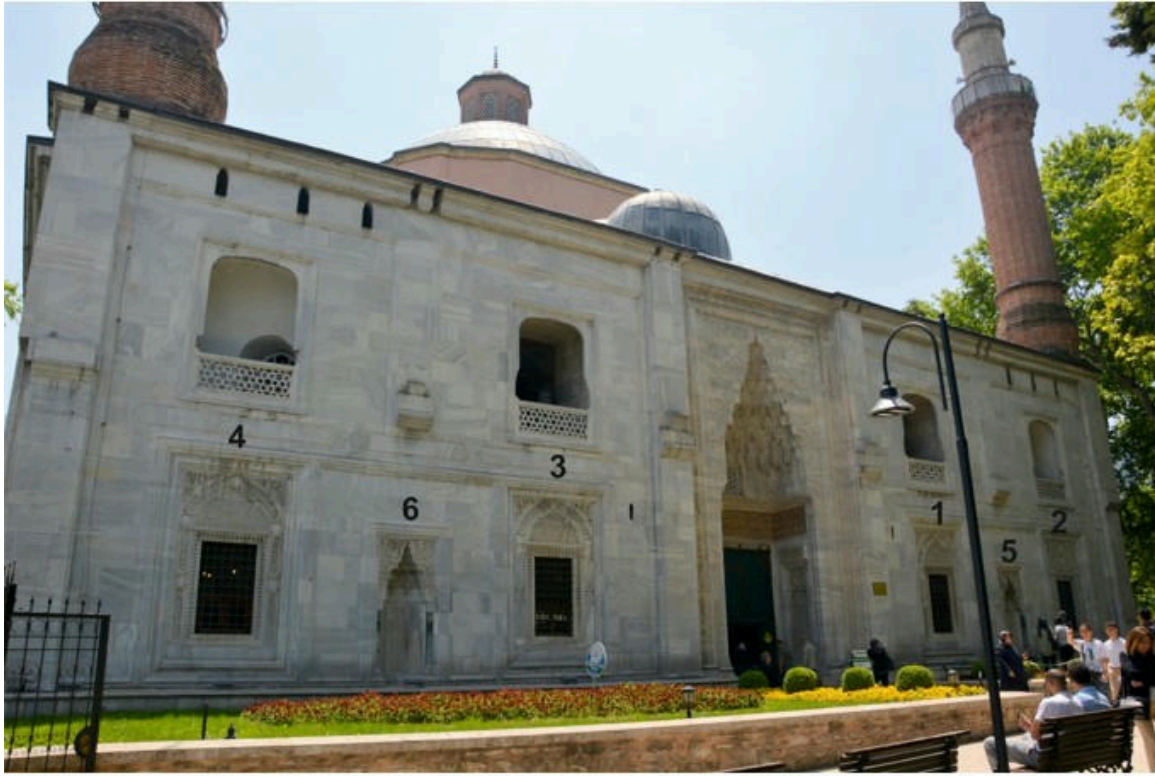
Görsel 1: Bursa Yeşil Cami, kuzey cephe

Taş süslemelerdeki tamamlanamamış bölümler, tüm ana cephe üzerinde görülmektedir. Bu nedenle eksikler; taçkapı, pencere ve dış mihraplar başlıkları altında verilmiştir (**G. 1**).

Yapının kuzey cephesi, merkezde yer alan taçkapının doğu ve batısına yerleştirilmiş ikişer pencere ile birer dış mihrap ve üst kesimde yer alan dört şahnişinden oluşmaktadır (**G. 1/1-6**). Aynı şema düzeninde tasarlanmış pencereler, duvar yüzeyinden kademelenme yaparak derinlik sağlayan üç sıra silmeyle çerçevelenmişlerdir. Silmeler içerisinde pencerelerin çevresini kuşatan zencerek motifleri tarzında düzenlenmiş kartuşlar, alınlığın üzerinde bir kemer formunda birleşmektedir. Kartuşların aralarına ise dairesel madalyonlar yerleştirilmiştir. Bu tasarım, pencere yüzeylerinde yatay ve dikey eksenle bölünme yaratmaktadır.

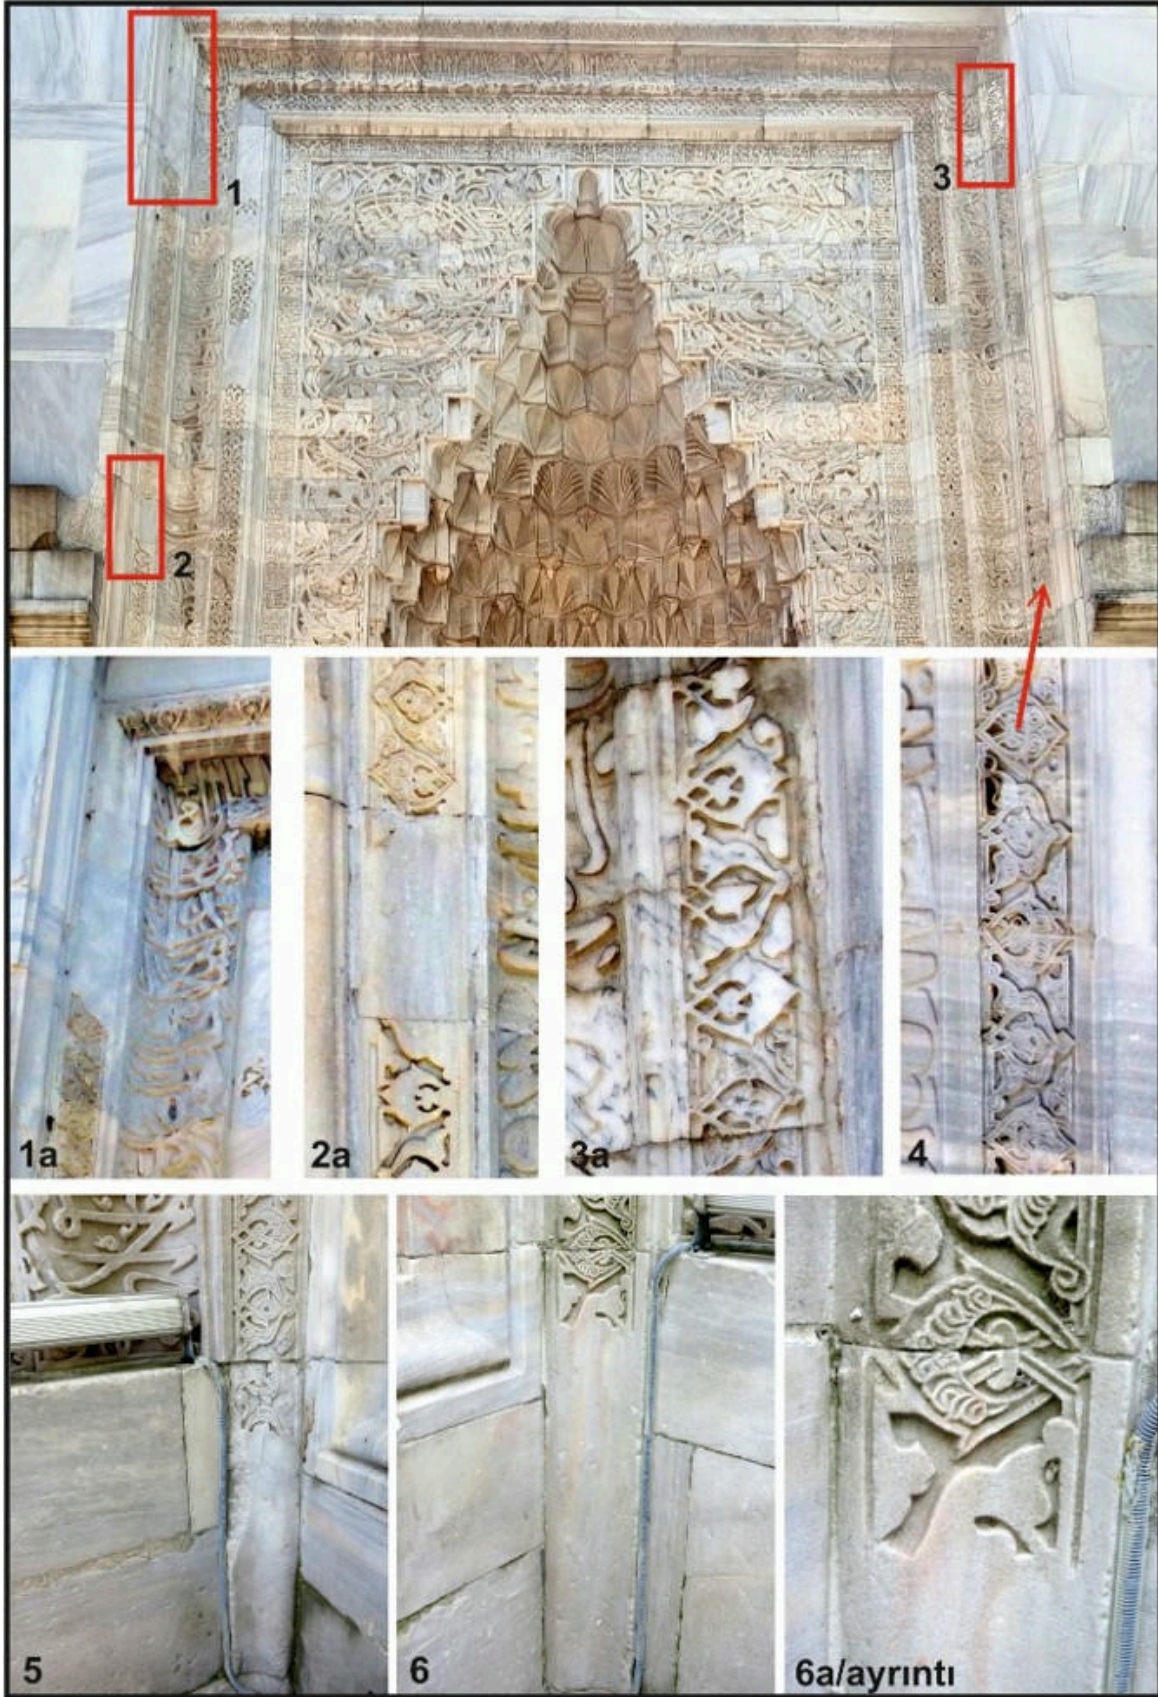
Görsel 6: Beşinci bordür üzerinde yer alan tamamlanamamış motifler

Beşinci bordürde atlamalı olarak verilmiş palmet ve rumi motiflerinden gelişen süsleme görülür (**G. 6/4**). Bu bordürde de eksikler ve tamamlanamamış alanlar mevcuttur. Taçkapının sağ tarafında, üst bölümde, bordürün geniş alanları boştur (**G. 6/1, 1a**). Benzer boş alanlar, aynı bordürün devamında da yer alır. Bu boş alanların devamında yer alan motifler de ham halleriyle bırakılmış, ayrıntıları işlenmemiştir (**G. 6/2, 2a**). Aynı bordürün sol tarafta devam eden bölümünde, mermer kaplama üzerindeki süslemelerin hiç biri tam olarak bitirilememiştir (**G. 6/3, 3a**). Bordür, giriş açıklığının iki yanında zemine doğru da devam eder. Bu alandaki palmet bezemeli bordürlerin de tamamlanamadan bırakıldığı görülmektedir (**G. 6/5, 6, 6a/ayrıntı**). Usta ya da ustalar bu bordürlerin tamamlanamayacağını anlayınca motiflerin kenarlarını yine yumuşak hatlarla bitirmiştir.

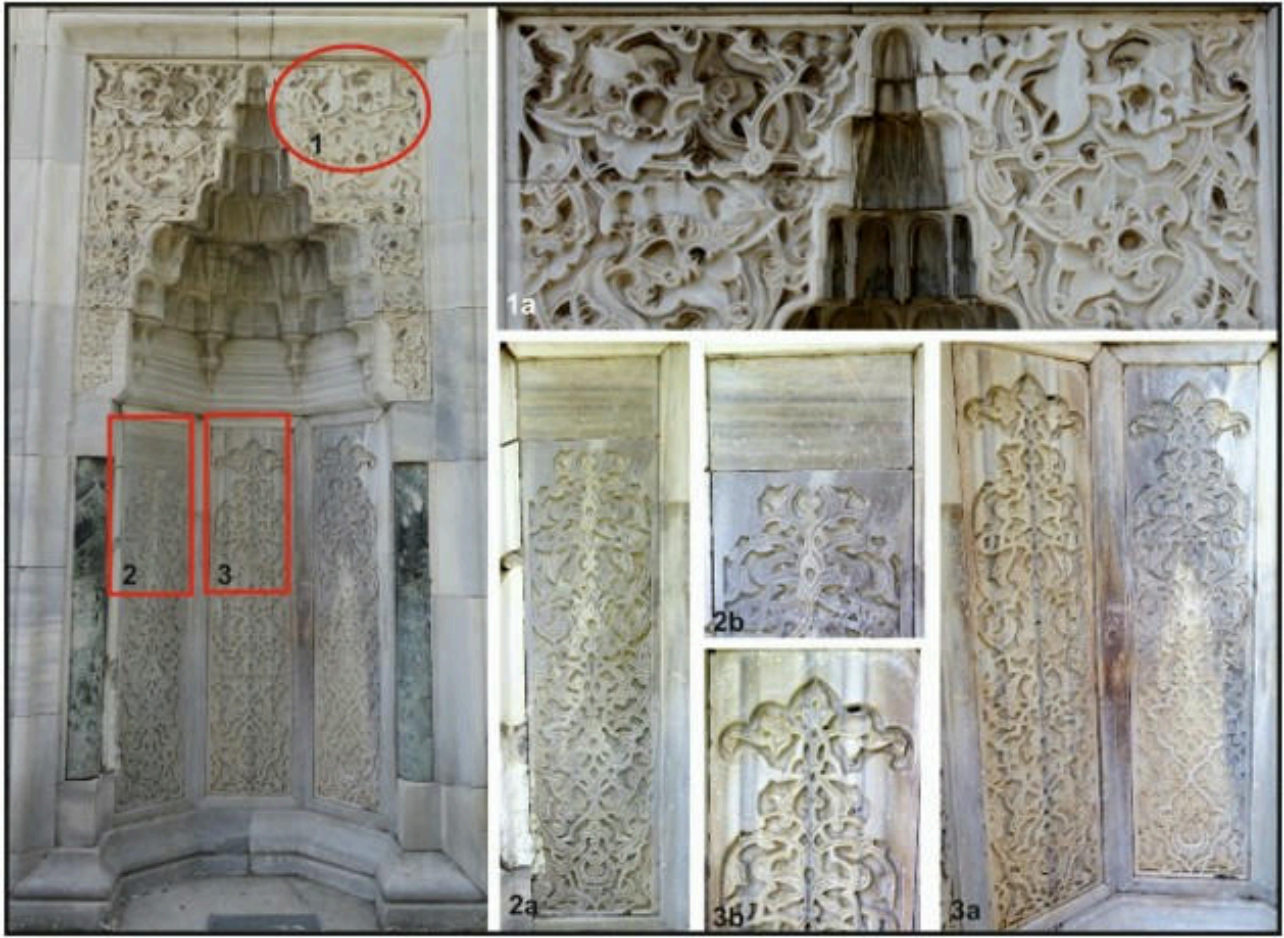
Görsel 15: Taçkapının doğusundaki dış mihrapta yer alan tamamlanamamış süslemeler

Doğudaki Dış Mihrap: Simetriği ile aynı şemada tasarlanmış olan doğudaki dış mihrabın, tamamlanamamış kısımları da büyük oranda benzerlik göstermektedir (**G. 1/6**). Kavsara köşeliklerinden sağdakinde, geniş yapraklı palmet motiflerinin yüzeyindeki ince süslemeler, büyük ölçüde işlenmemiştir (**G. 15/1, 1a**). Mihrap nişinde yer alan panolar içerisinde, uzunluğu bu alana uygun olmayan bir mermer levha bulunmaktadır (**G. 15/2**). Bu levhanın da üstüne dikdörtgen bir mermer parçası eklenmiştir ve bezemesizdir. Yenilenmiş olabileceği akla gelse de alttaki panodaki süslemelerin de tamamlanamadan bırakılmış olması bu düşüncüyü zayıflatmaktadır (**G. 15/2a, 2b**). Ayrıca, hemen yanındaki levhada, palmet formu tepeliğin yalnızca bir kenarı, ince kazıma ile çerçeve içerisine alınmış, karşılığı boş bırakılmıştır (**G. 15/3, 3a, 3b**).

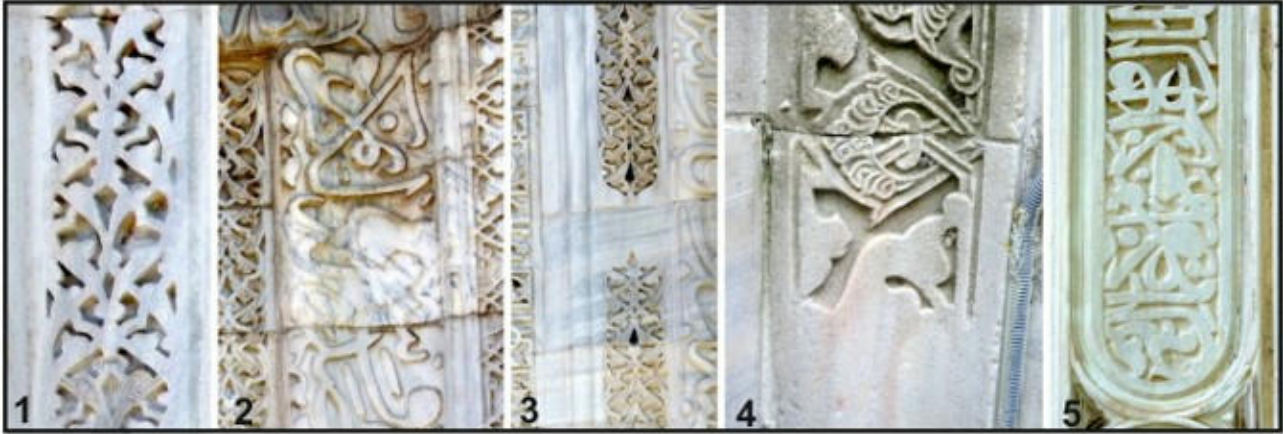
İncelemelerimiz sonucunda süslemelerin öncelikle bir bütün olarak bitirilmesinin planlandığı anlaşılmaktadır. Nitekim taçkapı, pencere ve dış mihraplardaki süslemeler üzerindeki farklı alanlarda bulunan eksiklikler, birçok ustanın mermer levhaların süslemelerini bitirmek üzere aynı anda çalıştığını göstermektedir. Bu nedenle, tamamlanamamış süslemeler mermer levhalar ölçeğinde incelenmelidir. Nitekim bu tarz tamamlanamamış levhalara bakıldığında ya süslemelerin bir kısmı tamamlanmış diğer yarısı ham bırakılmış ya motiflerin tamamında yalnızca yüzeysel bezeme yapılmış ya da tamamen boş bırakılmıştır (**G. 16/1-5**). Bu da levha üzerindeki süslemelerin olduğu gibi bırakılmasını gerektiren acil bir durum yaşandığını düşündürmekte, aynı zamanda bezemelerin yapı üzerinde değil de hemen yapının yanında kurulan atölyelerde işlendikten sonra cepheye kaplandığını akla getirmektedir.

Görsel 16: Ham bırakılmış, yüzeysel bezeme yapılmış ya da boş bırakılmış mermer bloklar

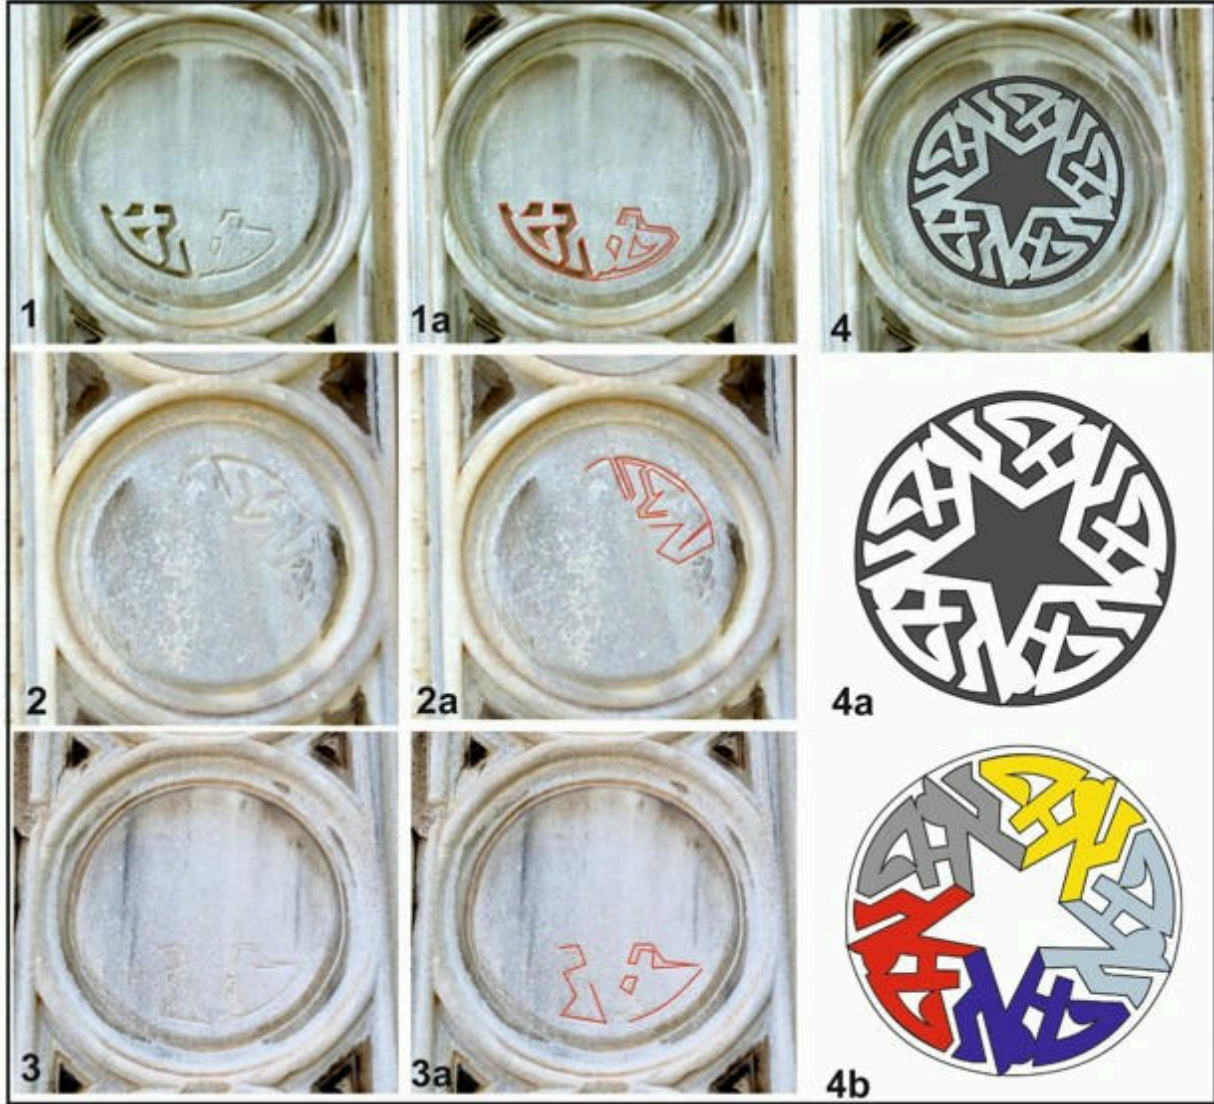
Yeşil Cami taş süslemelerindeki boşluklar, bu alanların sonraki yıllarda gerçekleştirilen onarımlarda yenilediđi ve bu taşların deđiştirilmiş olabileceđi fikrini de akla getirebilir. Yapı ayrıntısıyla incelendiğinde, özellikle pencerelerin alt bölümlerinde yer alan kartuşlar ile dairesel madalyonlarda yenilemelerin olduğu anlaşılmaktadır. Ancak diğer taşların büyük oranda orijinal oldukları ve yarım bırakıldıkları aşikârdır. Örnek vermek gerekirse, kuzey cephenin batısındaki pencerelerin üst bölümünü meydana getiren mermer levhalar orijinaldir ve kemer formunda yer alan Ahzab suresinin 56. ayetinin verildiđi yazıların başlangıç, sonuç ve ortasındaki dairesel madalyonlar kanaatimizce bilinçli olarak boş bırakılmıştır (**bkz. G. 9, 11-13**). Bu bölümlerde ayetlere yer verildiđi için başlangıcının ve sonunun belirgin olması amaçlanmış ve böyle bir uygulamaya gidilmiş olabilir! Nitekim pencerelerin yan sövelerinde yer alan kartuşlar içerisinde ayet değil hadis ve güzel sözler vardır²⁸. Bu panolar arasındaki dairesel madalyonlar incelendiğinde, işlenmeye başladıkları ancak çok az bir çalışma yapıldıktan sonra tamamlanmadan bırakıldıkları anlaşılmaktadır (**G. 17/1-3**). Bu örnekleri ayrıntılı bir şekilde incelediğimizde “*elif, lam-elif ve güzel he*” harflerinin tekrarlandığı görülür (**G. 17/1a, 2a, 3a**). Üç adet yarım bırakılmış madalyondaki izler örtüştürülerek, “*Allah*” kelimesinin beş defa mâkılî tarzda tekrarlanmasının planlandığı tespit edilmiştir (**G. 17/4, 4a, 4b**). Her ne kadar “*elif*” harfi soldan takı almasa

da yazının tamamlanamadığı düşünüldüğünde bu bir hata olarak değerlendirilmeyebilir. Tamamladığımız "Allah" kelimesi mevcut izlere ve bilgiye dayanan bir öneridir ancak özellikle orta bölümdeki yıldız, harflerin bitişine uygun olarak tamamen tahmini bir çıkarım olarak verilmiştir.

Görsel 17: 1- Taçkapının batısındaki ikinci pencere; 2- Taçkapının doğusundaki birinci pencere; 3- Taçkapının doğusundaki ikinci pencere

Yarım kalan süslemelerin ortak bir özelliğinin de olduğu gözlenmektedir. Genel bir planlama doğrultusunda yapıyı tasarlanan süslemelerin tamamlanmadan yapıya yerleştirilmesi zorunluluğu ortaya çıkınca, eksik motiflerin nispeten göze çok fazla batmayacak şekilde, sanki eksik değilmiş de özellikle öyle bırakılmış gibi bir izlenim yaratmak amacıyla yuvarlatılarak bırakılmasına özen gösterildiği dikkati çekmektedir (**bknz. G. 16/3, 4**). Bu da muhtemelen taş ustalarının başındaki kişi ya da mimarın yönlendirmesiyle gerçekleşmiş olmalıdır. Ayrıca, pencerelerdeki dairesel panolarda ki yazılar da yarım kalmış ya da yalnızca harflerin konturları ince kazımayla verilmiştir. Ancak pencerelerin boyutları, bu örneklerdeki eksikliklerin algılanabilirliğini oldukça azaltmış, bir bütün içerisinde kaybolmalarını sağlamıştır (**G. 17/1-3**).
