# İzmit Körfezi Kıyı Değişiminin Coğrafi Bilgi Sistemi ve Uzaktan Algılama Teknolojileri ile Zamansal ve Mekansal Analizi

## Temporal and Spatial Analysis of Izmit Bay Coastal Change with GIS and Remote Sensing Technologies

**Prof. Dr. Ozan ARSLAN**

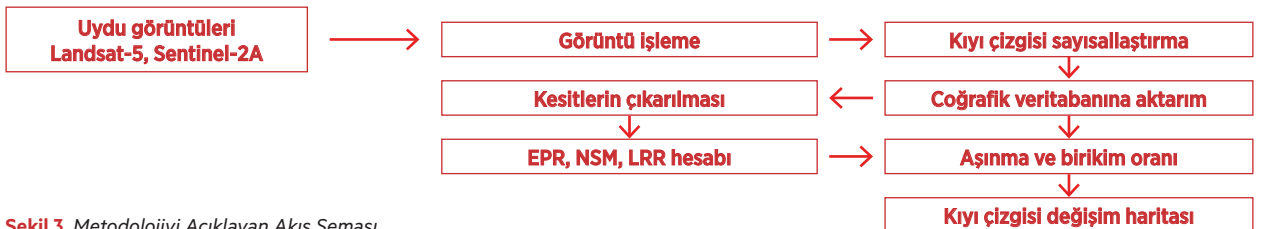
aşınma ve birikim dahil olmak üzere kıyı dinamiklerindeki değişiklikleri 2006- 2023 yılları arasındaki süre boyunca analiz etmektir. Şekil 3' de çalışmada kullanılan genel iş akış diyagramı görülmektedir.

**Şekil 3. Metodolojiyi Açıklayan Akış Şeması.**

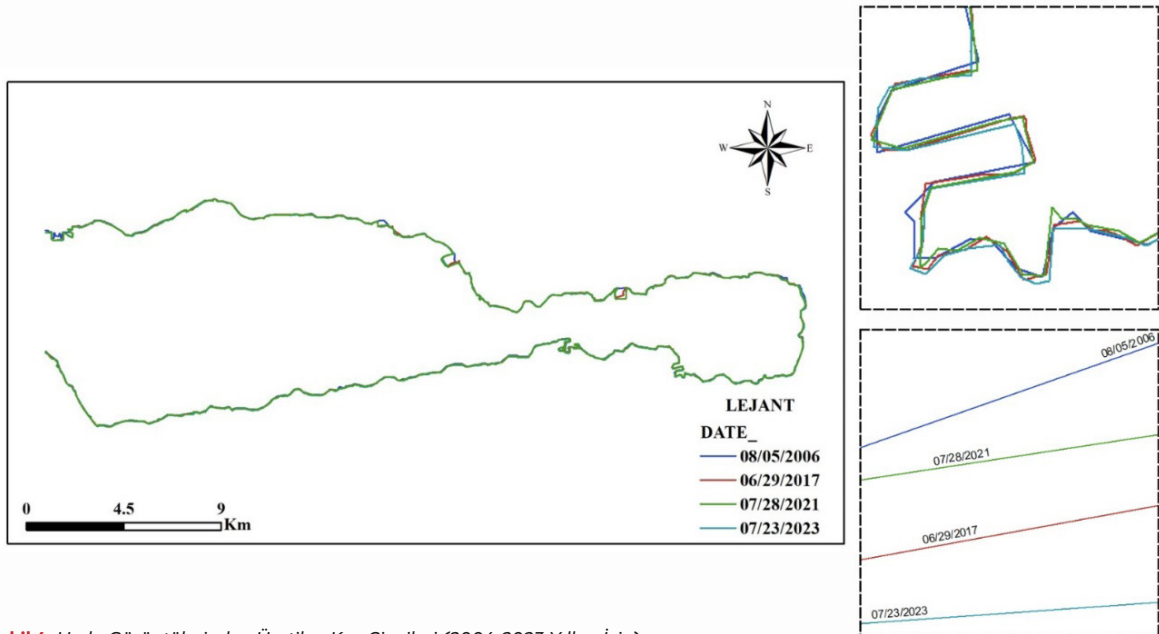
MNDWI analiz sonuçlarına 3 sınıf belirlenerek kontrolsüz ve kontrollü sınıflandırma yöntemleri uygulanmıştır. Sınıflandırma yapılan görüntü üzerinden Körfez alanının ayırt edilebilmesi için rasterdan vektöre (alan) dönüştürme

işlemi yapılmıştır. Daha sonra alandan çizgiye dönüştürme aracı kullanılarak İzmit Körfez kıyı çizgileri üretilmiştir. Her yıl için bu adımlar tekrarlanmıştır. Üretilen kıyı çizgileri detaylı şekilde Şekil 6'da gösterilmiştir.

Şekil 6. Uydü Görüntülerinden Üretilen Kıyı Çizgileri (2006-2023 Yılları İçin).

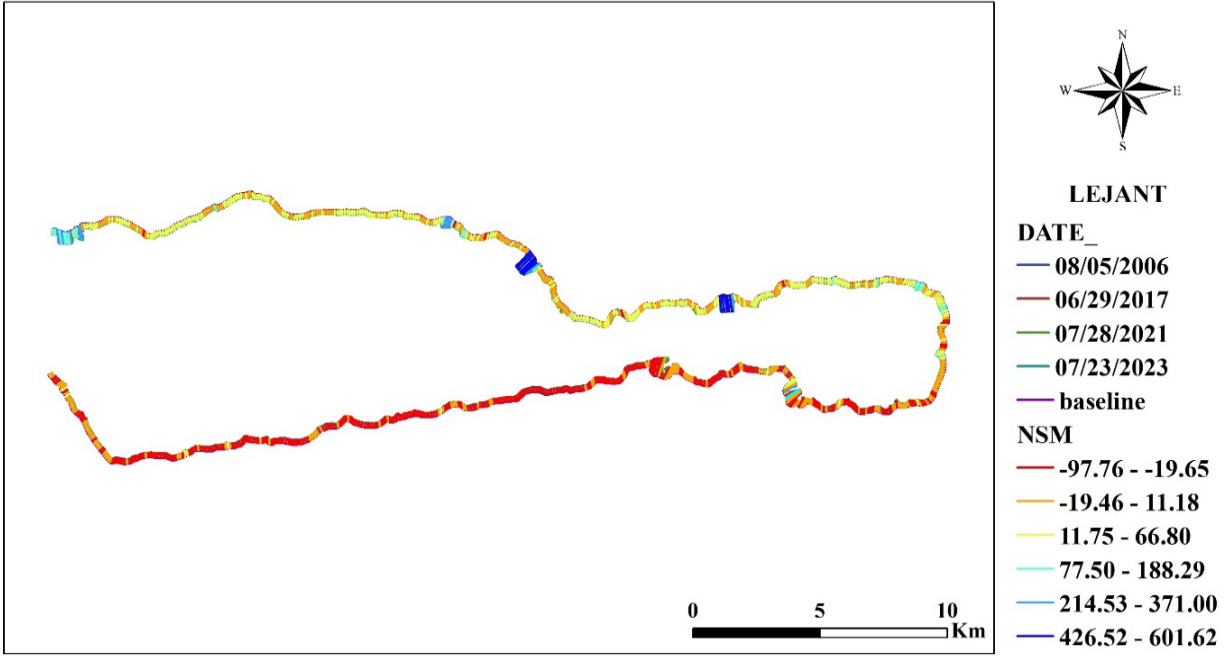
analizi NSM (Net Kıyı Şeridi Hareketi) analizi olup bu çalışmada 2006 ile 2023 yılları arası gerçekleşen total değişimi ifade etmektedir. Analiz sonucu yıl bazında görsel olarak Şekil 8'de ve kesit bazında hesaplanan değerleri Şekil 9'da gösterilmiştir. İzmit Körfez kıyılarında maksimum 97.76 m erozyon, 601.62 m birikim görülmektedir.

Şekil 8. İzmit Körfezi'nin NSM İstatistiği Analizi.

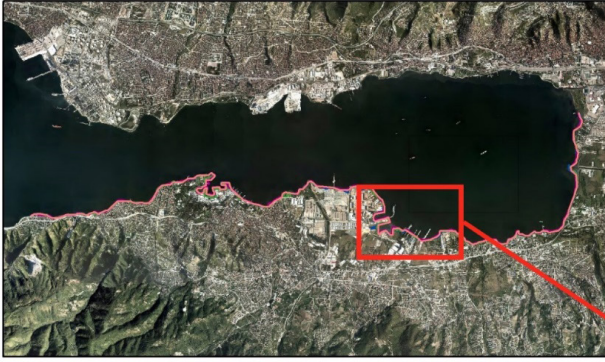
Şekil 12. Ortofotodan Üretilen Kıyı Çizgileri.

Bu çalışmada ortofoto görüntülerinden, İzmit Sanayi Bölgesi'nden başlayarak Gölcük'e kadar olan güney kıyıları için kıyı çizgisi üretilmiştir (Şekil 12). Uydu görüntülerinden elde edilen kıyı çizgileri, ortofotodan elde edilen kıyı çizgileri referans alınarak karşılaştırılmıştır. Ortofotoda referans alınan bölgenin kıyı çizgi uzunluğu 2006 yılında 28.9 km, 2017 yılında 28.4 km, 2021 yılında 28.2 km, 2023 yılında 28.1 km olduğu görülüp, 2006-2023 yılları arasında kıyı çizgisi uzunluğunun 0.8 km azaldığı tespit edilmiştir. Kıyı çizgisi uzunluğunda tespit edilen değişimin, özellikle alçak kıyı özelliğindeki kesimlerde dalga ve gelgit olayının zamansal olarak yol açtığı kıyı aşınımı ve kıyı biriktirme etkinliklerinin dinamik süreç olarak devamlılığını korumasından kaynaklandığı düşünülmektedir.

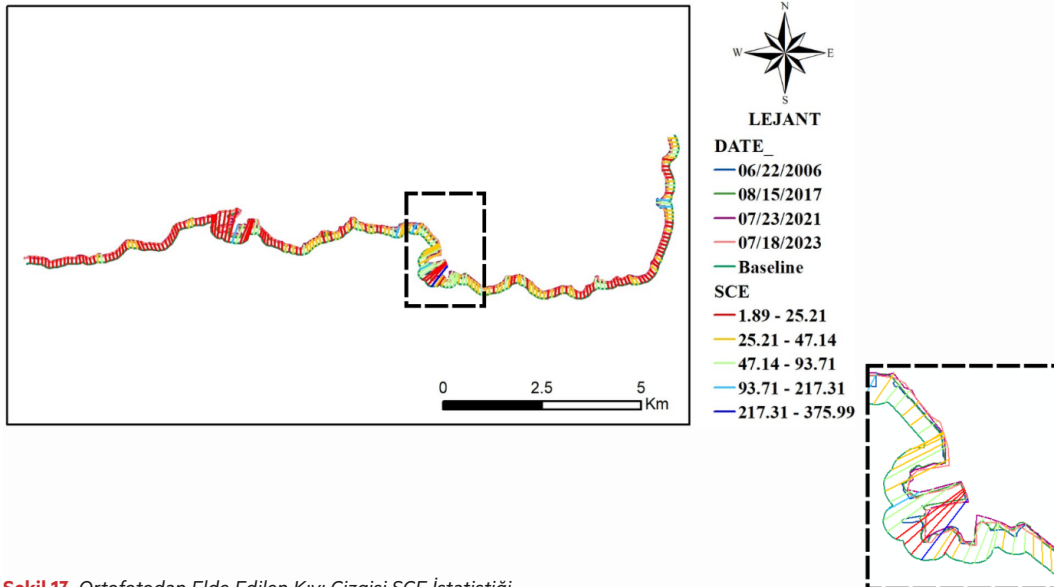
SCE analizine göre referans alınan bölgede minimum 1.89 m, maksimum 375.99 m mesafe ölçümü bulunmaktadır. SCE

en fazla değişimin olduğu yılları referans olarak hesaplanmaktadır (Şekil 13).

Şekil 13. Ortofotodan Elde Edilen Kıyı Çizgisi SCE İstatistiği.
