# KIRSAL MİMARİ MİRASIN BİR ÖRNEĞİ OLARAK ELMALI AHŞAP TAHİL AMBARLARI: MEVCUT DURUMU VE KORUMA SORUNLARI

## THE WOODEN GRANARIES OF ELMALI AS AN EXAMPLE OF RURAL VERNACULAR ARCHITECTURAL HERITAGE: PRESENT CONDITION AND CONSERVATION ISSUES

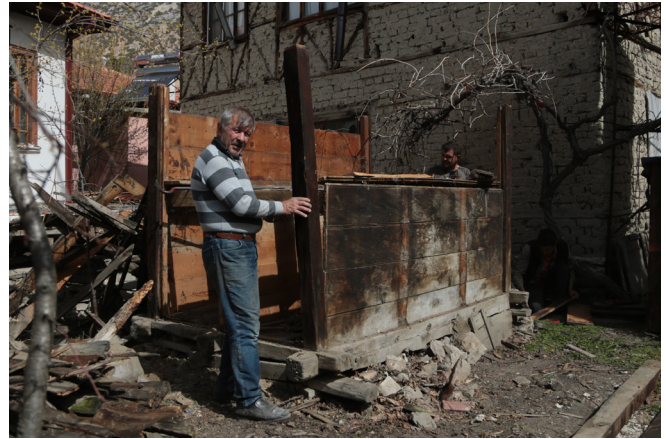
**Şekil 8**

Armoz Direği Sökümü / Dismantling of Armoz Pole (ANKA, 2022)

Mülk sahipleri, marangozlar ve yapı ustaları ile gerçekleştirilen yüz yüze görüşmelerde Ambar yapımı gayrimüslim ustalardan öğrenilmiş bir zanaat olarak tarif edilir ve “tahta ambar” ya da “gavur ambarı” olarak adlandırılır (Erarslan, 2022, s. 80). Mursal Köyü'nden E. Akay kullanımında olan Ambarın “Bandili Ağa” isimli bir Rum'a ait olduğunu ailenin onu mübadele sonrasında sahiplendiklerini belirtmiştir (Kulle Çoban, 2012, s. 415). Öte yandan, Gölova Köyü Muhtarı Mustafa Gürman Ambar Ustası olarak bilinen Bayram Örgel'in Bulgaristan göçmeni olduğunu ve Ambar yapımını çatı ustası olan babasından öğrendiğini nakletmiştir. Anlatılardaki çeşitliliğe karşın, anlaşıldığı kadarıyla Ambar yapımı 1970'li yıllara değin devam etmiş, bu tarihten sonraysa Elmalı'da yeni ambar üretilmemiştir. Bugün halen Ambar ustası olarak adlandırılan kimseler ise aslen sökülme-takım konularında uzmanlaşmışlardır. Bu ustalar başka köylerden veya aynı köyde bir yerden başka bir yere taşınacak olan Ambarların uygun bir şekilde sökülmesi ve yeni yerinde yeniden kurulumunu gerçekleştirmektedir (Şek. 6-8).

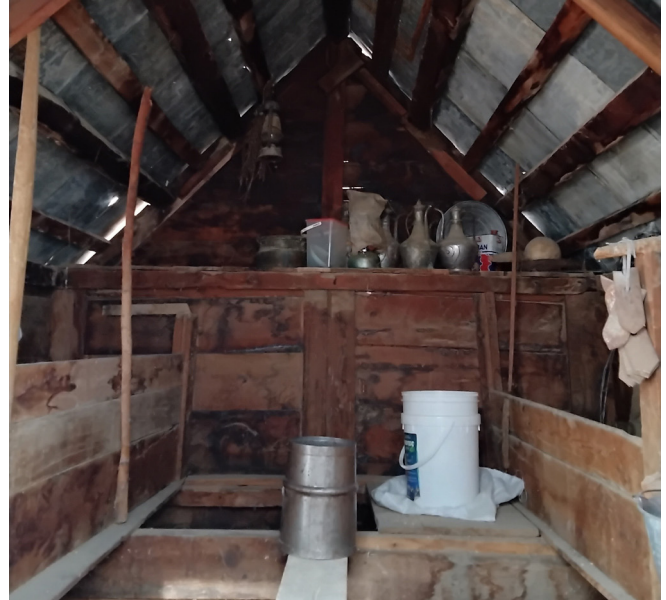
**Şekil 9**

Ahşap Tahıl Ambarı İç Döşemi: Gübse ve Tohumluk / Interior of Wooden Granary, reservoirs (Gübse) and Seed reservoir (İslamlar, Elmalı) (ANKA, 2022)

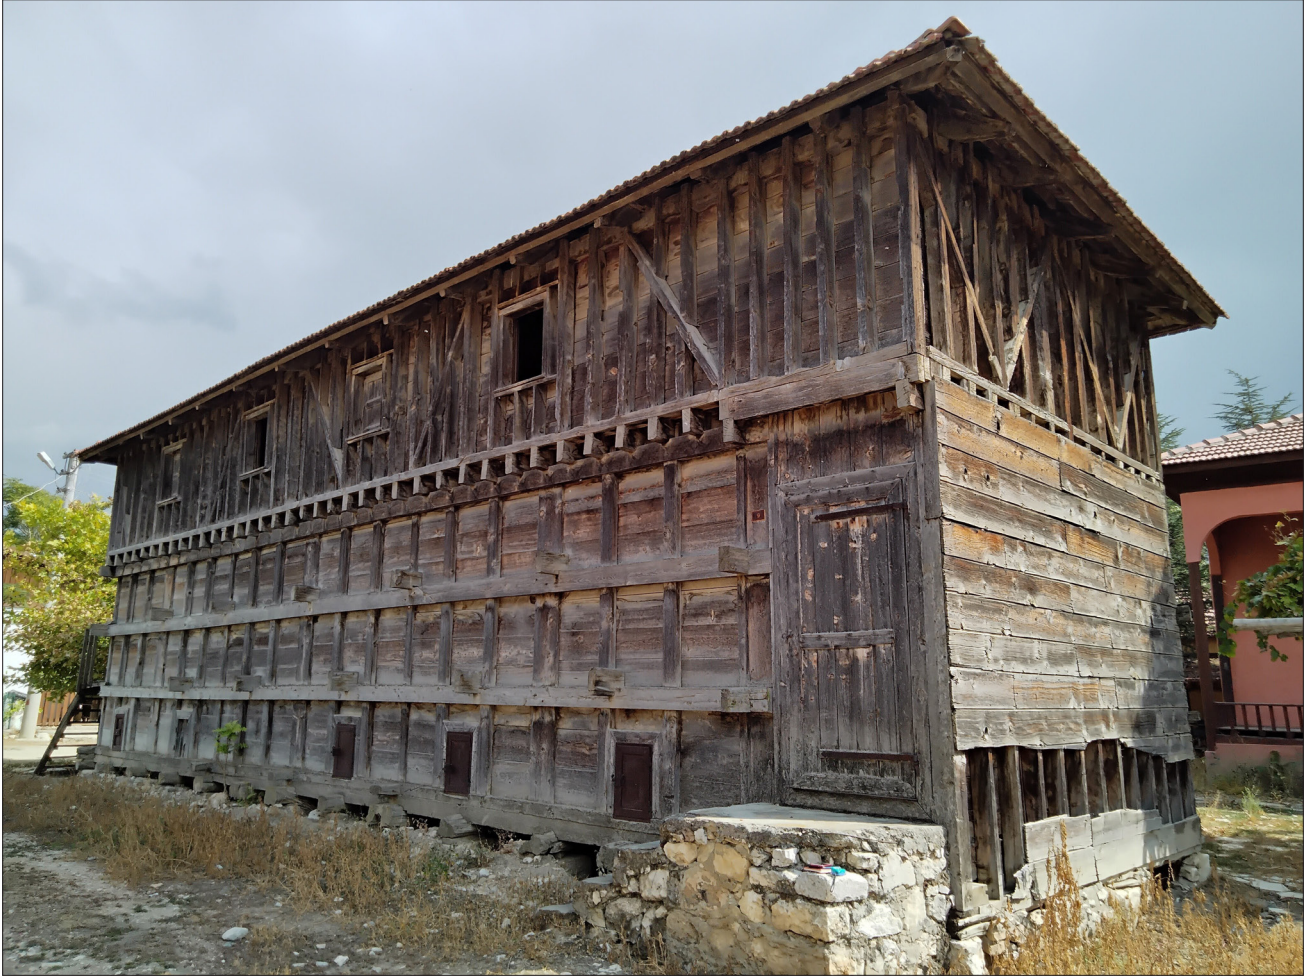
**Şekil 20a**

Ev-Ambar / *In-House Granary* (Bayralar, Elmalı) (ANKA, 2022)

Bütünleşik ambar olarak tarif ettiğimiz ikinci grup ambarlar yaşam alanlarının bir parçası olarak inşa edilmişlerdir (Şek. 20a-20b) (Kjeldsen & Zahle 1975, s. 341, Abb. 22a-b). Tekil bir örnek dışında tümü iki katlı yapılardan teşekküldür. Bu örneklerde üst kat tek göz odalı yaşam alanı olarak alt kat ise ürün depolama amacıyla kullanılmıştır. Bununla birlikte bu genel şablonu aşan sıra-dışı bir örnek Düdenköy’de tespit edilmiştir. Üç kattan oluşan yapının alt katı ahır, orta katı ambar ve üst katı ise iki oda ve mutfaktan oluşan yaşam alanı şeklinde inşa edilmiştir (Şek. 21).

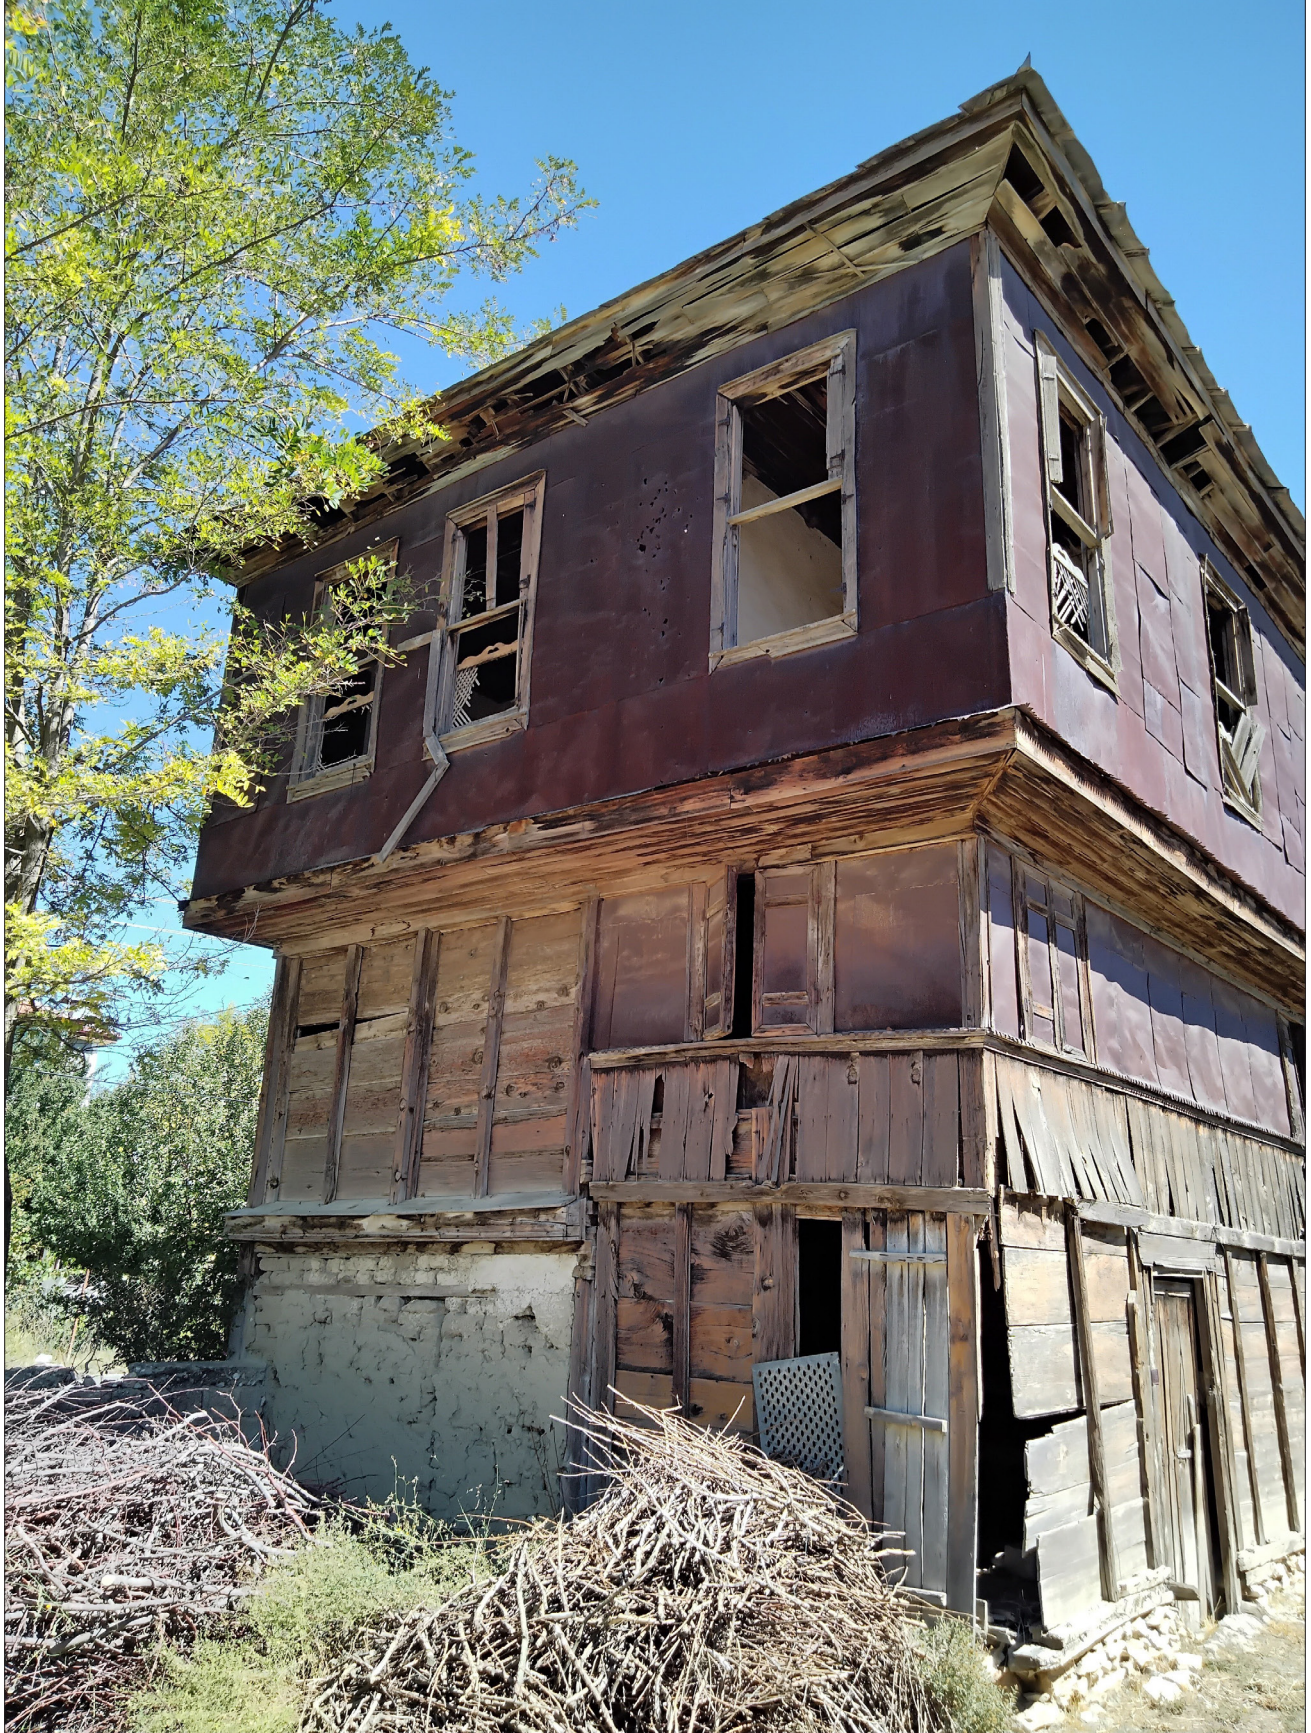
**Şekil 21**

Ev-Ambar / *In-Hause Granary* (Düden, Elmalı) (ANKA, 2022)

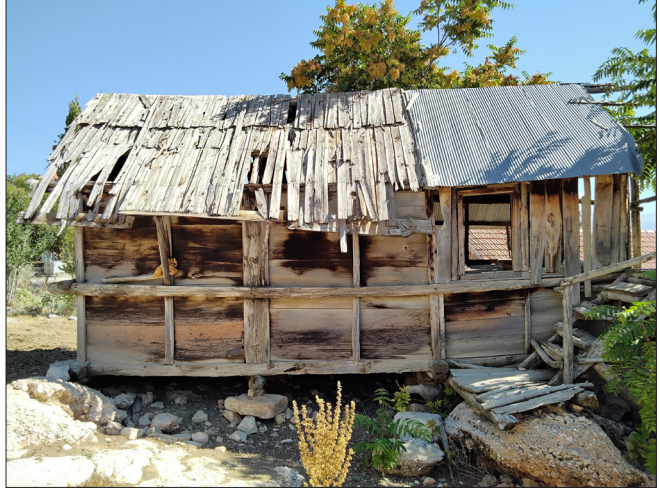
**Őekil 29**

Orta Durumda Kurunmuő Tahlil Ambarı / *Moderately Preserved Granary* (Geçmen, Elmalı) (ANKA, 2022)

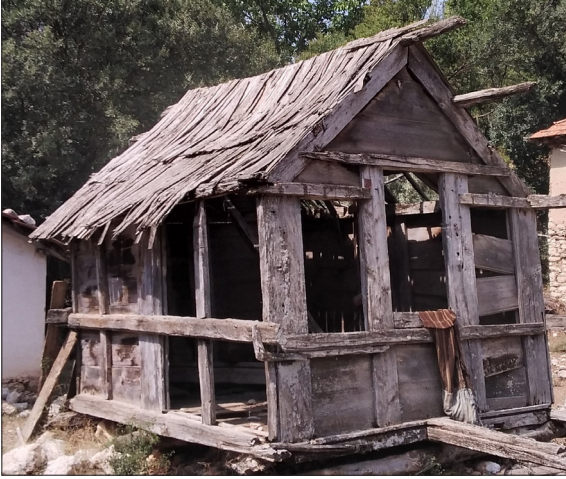
**Őekil 30**

Kötü Durumda Ambar Örneđi / *Deteriorated Granary*, (Bayındır, Elmalı) (ANKA, 2022)

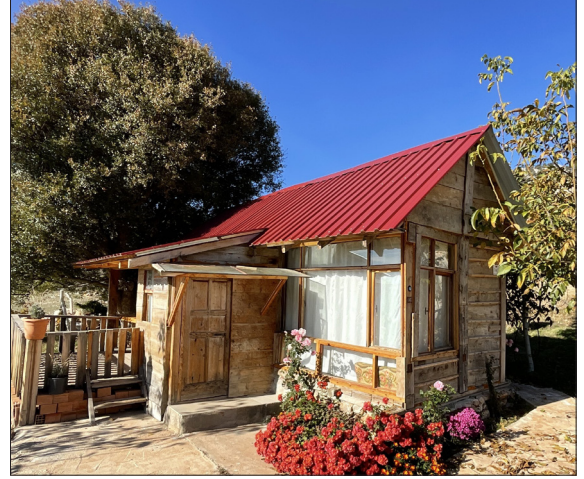
**Őekil 31**

Yeniden İőlevlendirilmiő Tahlil Ambarı / *Granary Refunctioned as House* (Yapraklı, Elmalı) (ANKA, 2022)

2 örnekte ise ambarların çeşitli tadilatlar geçirerek konuta dönüştürüldüğü/yeniden işlevlendirildiği tespit edilmiştir (Şek. 31). Geri kalan 122 mülk sahibi ise Ambarları kullanmadıklarını beyan etmiştir. Ambarların kullanım dışı kalması konusunda dile getirilen temel gerekçe artık ihtiyaç duyulmuyor olmasıdır. İhtiyaç dışı kalan Ambarların bir süre sonra hane halkı tarafından “oturmakta oldukları arsada otopark / yeni inşaat alanı kazanmak” ya da “gelir elde etmek” amacıyla satıldığı, çürümeye terk edildiği ve en uç örneklerde ise yakacak olarak kullanıldığı beyan edilmiştir.

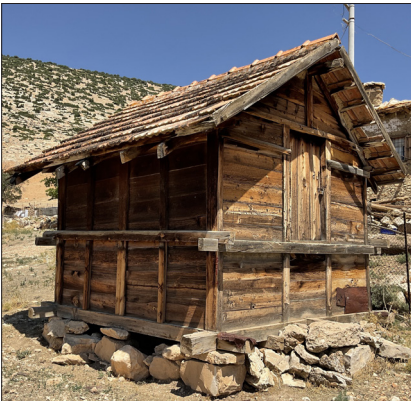
**Őekil 32a**

Kiremit Çatılı Ambar / *Granary with Tile Roof* (Bayındır, Elmalı) (ANKA, 2022)

Topluca ele alındığında korunum durumu iyi ve orta olan (647 adet) her 10 ambardan yaklaşık 8’inin birden çok kez onarım gördüğü tespit edilebilmektedir (Şek. 26). Bu onarımların odak noktasını iklim koşullarından en çok etkilenen çatılar oluşturmaktadır. Sedir kerestesinin sınırlı üretimi ve maliyetlerinin yüksek olması mülk sahiplerini çatıların bakım/onarımlarında farklı malzeme türlerini bir arada kullanmaya sevk etmiştir (Şek. 27). Çoğu yıkılmaya terk edilmiş 31 örnekte karşılaşılan özgün padavra/yellik uygulaması bir kenara bırakılacak olursa geri kalan Ambarlarda tümünde kiremit, çinko kaplama, mdf, naylon ya da dördü bir arada kullanılmıştır (Şek. 32 a,b,c).

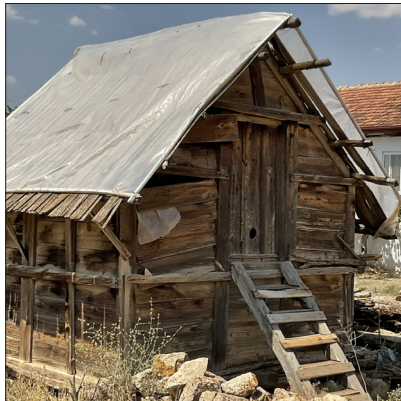
**Őekil 32b**

Padavra Çatı Üzeri Naylon Kaplama / *Padavra Roof Coated with Nylon* (Karaköy, Elmalı) (ANKA, 2022)

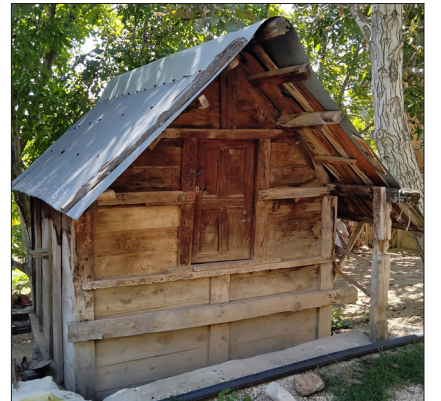
**Őekil 32c**

Padavra Çatı Üzeri Çinko Kaplama / *Padavra Roof Coated with Zinc* (İslamlar, Elmalı) (ANKA, 2022)
