YENİDEN İŞLEVLENDİRME KAPSAMINDA İSMAİL DALGIÇ KONAĞI

İSMAİL DALGIÇ MANSION IN THE SCOPE OF RE-FUNCTIONALIZATION

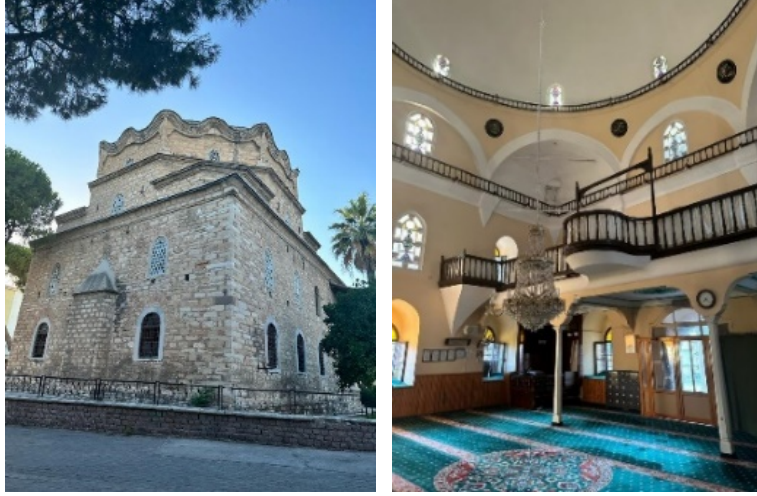
Görsel 2. İlyas Ağa Camii, Söke, Yazar arşivi.

Söke'deki anıtsal yapılara bakıldığında; İlyas Ağa Camisi, Hacı Ziya Bey Camisi, İlyas Bey Camisi, Fatma Suat Orhon Müze ve Sanat Evi, Hacı Halil Paşa Halk Kütüphanesi, Marsilya Oteli-Efes Oteli ve Sineması görülmektedir. Koca Camii, 1812 yılında Sancak Valisi İlyas Ağa tarafından yaptırılmıştır. (Görsel 2).

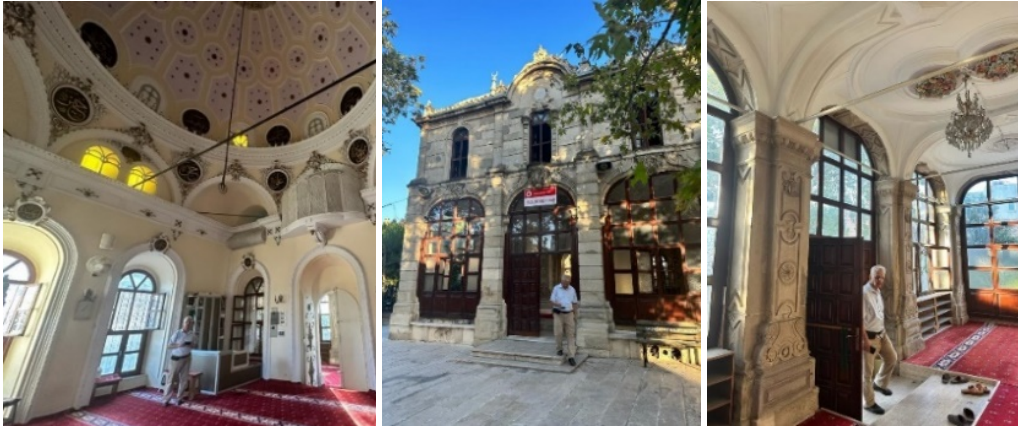
Görsel 3. Hacı Ziya bey Camii, Söke, Yazar arşivi.

Hacı Ziya Bey camii avlusunda sekizgen bir şadırvan bulunmaktadır. Cami 1896 yılında yaptırılmıştır. Osmanlı mimarisinin son devrinde eklektik üslupta inşa edilmiştir (Görsel 3). Cami avlu içerisindedir ve caminin giriş cephesi, kubbesi ve iç mekânı barok üslupta tasarlanmış ve camide kare plan uygulanmıştır (Atıcı,2018,s.238). Cephelerinde ise barok detaylı iki rozet pencere bulunmakta ve cephesinde üçer pencere bulunmaktadır.

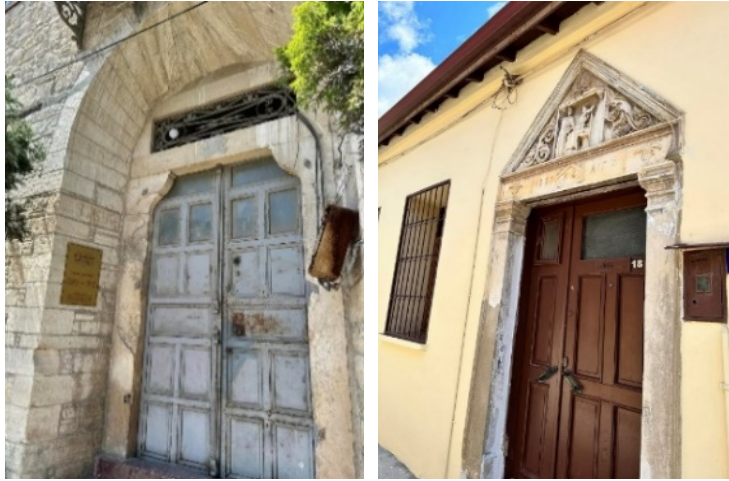
Görsel 5. Kemalpaşa Mahallesi'nde tarihi yapılar, Yazar arşivi.

Araştırmaya konu olan konağın bulunduğu mahalle Söke'nin en iyi muhafaza edilmiş mahallesi olan ve Cumhuriyet'in ilanının ardından Atatürk'ün yerleşimi ziyaret etmesinin ardından şu anki adını alan, geçmişin Rum Mahallesi olan Kemalpaşa Mahallesi'dir. Mahallede yapıların çoğu bodrum katlı ve bodrum kat üzerinde iki kat olarak inşa edilmiştir. Yapılarda kagir yapı tekniği kullanılmıştır. Ön cepheleri sokağa bakmakta olan ve arka cephede ise avluya açılan yapılardır. Cephe duvarları bazı yapılarda sıvanmış olabilmekte veya zemin kat kesme taş olabilmektedir. Ahşap ve cam ya da dökme demir ana giriş kapılarında uygulanmıştır. Kapılardaki camların üst bölümünde motifli dökme demir kapı kanatları bulunur (Görsel 5). Renkli karoların mekâna estetik görünüm vermesi ahşap ve doğal taşlarla uygun görünüm vermesi dönemin estetik zevkini de göstermektedir (Göven, 2019,s.198).

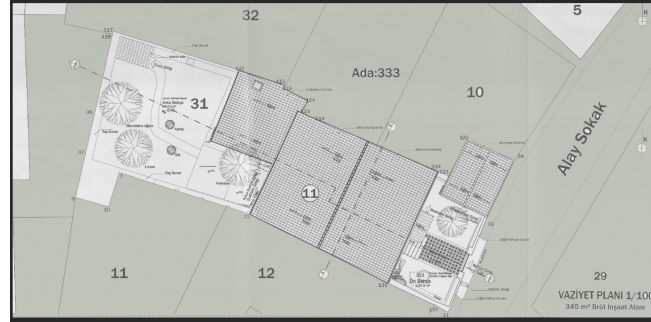
Görsel 6. İsmail Dalgıç Konağı vaziyet planı.

Çalışmanın örneklem alanını oluşturan İsmail Dalgıç Konağı, Kemalpaşa Mahallesi Alay Sokak'ta bulunmakta olan ve Bozdoğanlı Manol'un evi olarak bilinen bir yapıdır (-Görsel 6). Büyük ve nitelikli yapının iki katlı bir hizmetli evi de bulunmaktadır (Göven, 2019,s.98).

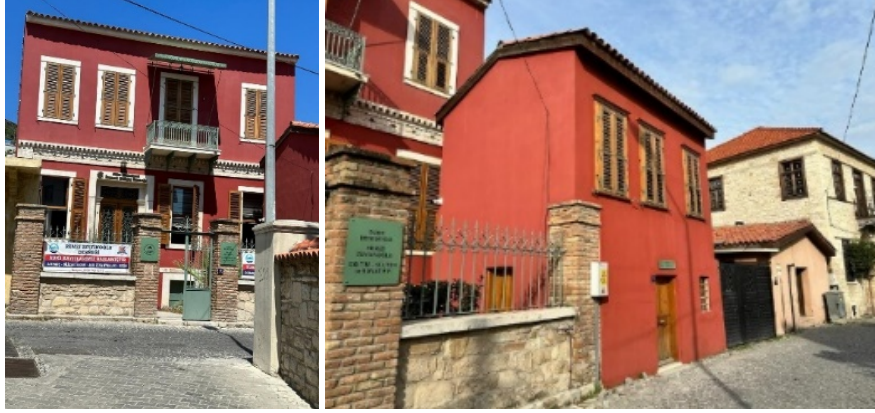
Görsel 7. Giriş cephe görünümü, Yazar arşivi, 2023.

Ana yapı ve hizmetli yapısından oluşan bu yapı topluluğu tescillidir. Ana binayı zemin ve bir kat oluşturmakta, hizmetli evinde ise zemin ve bir kat görülmektedir(Görsel 7). Dalgıç Konağı mimari raporuna göre; Söke ilçesinde 333 ada, 11 parselde kayıtlı, Alay Sokak'ta yer alan yapının mülkiyeti Söke Belediyesi'ne ait ve 2001 yılında kültür varlığı olarak tescil edilmiş bir yapıdır. Konut, sonradan yapılan ek bölüm, arka cephede ve girişte yer alan küçük bahçeden oluşmaktadır.

Yapı, bodrum kat üzerinde iki katlıdır ve ana yapı kâgirdir. Ek bina ise ana yapıya bahçeden bitişmekte ve betonarmedir. Sokağa bakan cephede iki kanatlı demir bahçe kapısı bulunmaktadır. Yapının ana giriş kapısına kadar olan bahçede çok renkli karo kullanılmıştır. Karo döşemede stilize tek çiçek motifi bulunmaktadır. Bodrum zemininde taş kaplama kullanılmış, tavanında ahşap kirişleme kullanılmıştır. Bodrumdan zemin kata ulaşım ahşap merdivenle sağlanmaktadır (http3).

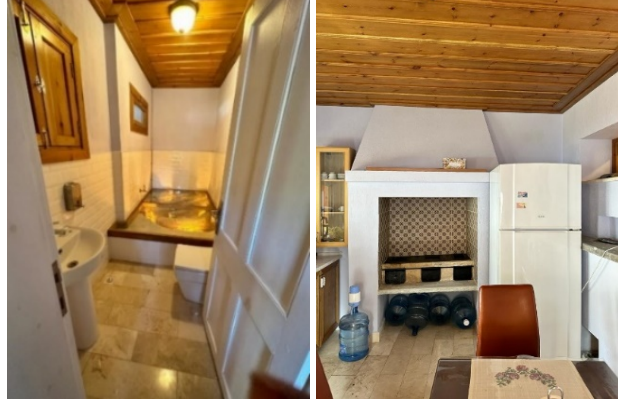
Görsel 9. Hamam ve bitişiğindeki mutfak görünümü, Yazar arşivi, 2023.

Plan özellikleri: Ana yapı, yan sofalı plan şemasındadır. Sofanın sağında bir oda bulunmakta ve odanın yanında merdiven ile üst kata çıkılmaktadır. Sofanın karşısında bir oda daha bulunmakta, koridorla diğer odalara geçilmektedir. Bu koridorun sonunda mutfak bulunmaktadır. Yapının arka bahçesine ek bölüm yapılarak mutfak olarak kullanılmıştır. Üst katta beş oda bulunmakta ön cepheye bakan bir balkon koridora açılmaktadır (Dalgıç, 2003,s.20). Alt katında yan sofalı, üst katında ise iç sofalı plan şeması görülmektedir. Ön ve arka avlusu bulunmaktadır. Bodrum katında taş malzeme kullanılmış, diğer iki katı taş, ahşap ve kerpiç dolgulu kagir tekniği uygulanmıştır (Gürsoy, 2022,s.157). Hamam, mutfak gibi ıslak hacimlerin de yaşam birimine koridor ya da mekânla bağlandığı görülmüştür. Alt katında yan sofa ve bu sofaya bağlanan üç oda yer almakta, üst katta orta sofa ve beş oda bulunmaktadır. Ek yapıda ise mutfak ve mutfaka bitişik hamam odası bulunmaktadır(Görsel 9).Ek yapıda mutfak, hamam ve hamamın önünde geçiş birimi bulunur. Mutfakta ocak ve ocağın iki yanında ocak nişi yer almaktadır. Mutfak ile hamam arasındaki duvar diğerlerine göre kalındır. Dalgıçlar evindeki hamamda Roma ve Türk mimarisinde hamamlarda görülen cehennemlik bölümü küçük bir alanda yansıtılmıştır. Bu hamam 19. ve 20. yüzyıl konutlarında uygulanan hamam odası uygulamalarına da örnek teşkil etmektedir. Aydın ilinde 1923 ile 1950 yılları arasında inşa edilen

konutlarda duvarlarla çevrilmiş avlu içerisinde yaşam birimi bulunmakta, bu birimin bitişiğinde yıkanma ve mutfak mekânı yer almaktadır (Gürsoy, 2022,s.165).

- Konutun giriş katında bulunan hamam, 19. ve 20. yüzyıl konutlarındaki hamam uygulamalarının yanı sıra çarşı hamamlarının küçültülmüş bir örneğine de örnek teşkil etmektedir. Yapının tesisatı, ısıtma sistemi ve hamamla ilgili bölümün cehennemlik düzeninin ölçeği küçültülmüş bir tekrarı olması önemli görünmektedir.

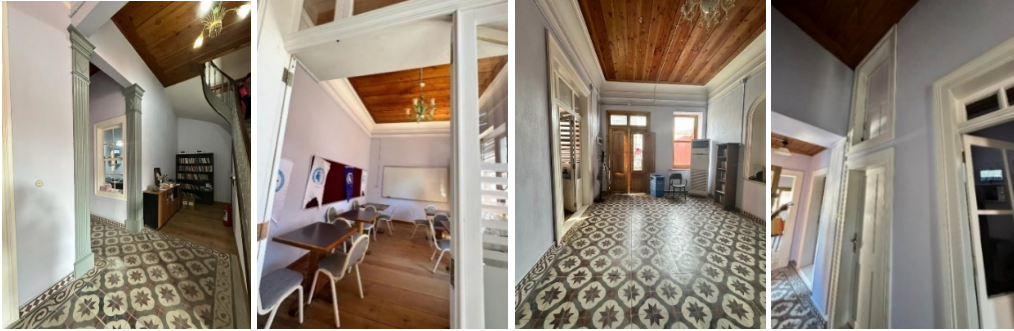
Görsel 10. İsmail Dalgıç evi giriş holü ve derslik, Yazar arşivi, 2023.

Yapının girişinde geniş bir hol bulunmakta, giriş kapısının sağındaki oda derslik olarak kullanılmakta, onun yanında üst kata çıkan bir ahşap merdiven yer almaktadır. Bu merdivenin yanında bir oda bulunmakta, onun karşısında bir derslik daha yer almaktadır. Bu iki dersliğin arasında bulunan koridordan geçildiğinde karşıda mutfak ve mutfaka gelmeden önceki girişte eskiden hamamın yer aldığı tuvalet bölümü bulunur(Görsel 10).

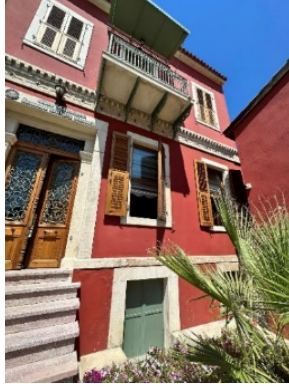
Tablo1. Dalgıç evi özellikleri (Yazar tarafından hazırlanmıştır).

Söke Belediyesi-Mimar Mine Şavkay arşivi		
İşlevsel yön	Kültürel yön	Malzeme
Dalgıç konağı barınma işlevinden sonra kültür evi olarak kullanılmaktadır. 2023 yılından itibaren Satranç ve zeka oyunları evi olarak kullanılmaya başlanmıştır.	Yapının mülkiyeti Söke Belediyesi'ne ait olan tarihi konut yapısı, kültür varlığı olarak tescil edilmiştir.	Kesme taştan yığma teknikli duvar örgüsü görülebilmektedir. Yapı bodrum kat üzerinde iki katlıdır ve ana yapı kâgirdir.

Dalgıç Konağı örneğindeki gibi, yapının yeni işlevi ile eski işlevi arasındaki farklılığın bir sonucu olarak, kullanıcı ve iç mekân arasında uyum sağlanması için çalışmalar gerektirmektedir. Bu bağlamda analiz edildiğinde, yeniden işlevlendirme günümüzde bir koruma yöntemi olarak sıklıkla kullanılmakta ve yapıların ömrünü uzatabilmektedir. Restorasyon sonrası bazı işlev değişikliklerinin tarihi yapılar üzerindeki olumsuz etkilerini sorunlar ve eksiklikler kapsamında önlemek aşağıdaki tabloda yer aldığı gibi sınıflandırmalar yapılmıştır. İşlevsel, kültürel ve teknik özellikleri yapının günümüze ulaşması ve güncel olarak kullanımının önemine işaret etmektedir (Tablo 1).
