## ÇAVUŞIN KÖYÜ TAŞINMAZ KÜLTÜR VARLIKLARINI KORUMA ÇALIŞMALARI

### *Activities to Protect Cavusin Village Immovable Cultural Heritage*

**Öz:** Bu çalışma Nevşehir İli Avanos İlçesi Çavuşin Köyü’nde uygulanacak 1/500 ve 1/1000 ölçekli koruma amaçlı nazım ve uygulama imar planı kapsamında kentsel ve doğal sit alanı ile bu alanlar içerisindeki tescilli ve tescilli önerilen yapıların incelenmesini içermektedir. 12.11.1999 tarih ve 1123 sayılı kararla, Çavuşin Köyü, kentsel ve I, II ve III derece doğal ve arkeolojik sit alanları olarak ilan edilmiştir. Karardan da yaklaşık 5 yıl sonra yani 17.10.2014 tarih ve 1267 sayılı kararla da Nevşehir Koruma Bölge Kurulu tarafından sit sınırlarının sayısallaştırılmasının haritalara aktarılması gerçekleştirilmiştir. 07.10.2015 tarih ve 2579 sayılı kararda nitelikli taşınmaz kültür varlıklarının Nevşehir Kültür Varlıklarını Koruma Bölge Kurulu tarafından da tespit edildiği ifadesine yer verilmekte ve ekinde bu yapılardan Çavuşin Kilisesi’nin, Yukarı Camii’nin, 1993 parsel de yer alan Değirmenin (Peribacası “Bulgur Seteni”), ada 8 parsel 9’da bulunan Vaftizci Yahya Kilisesi’nin, ada 5 parsel 1’de yer alan Kilise Cami’nin ve parsel 1872, 1881 ve 18

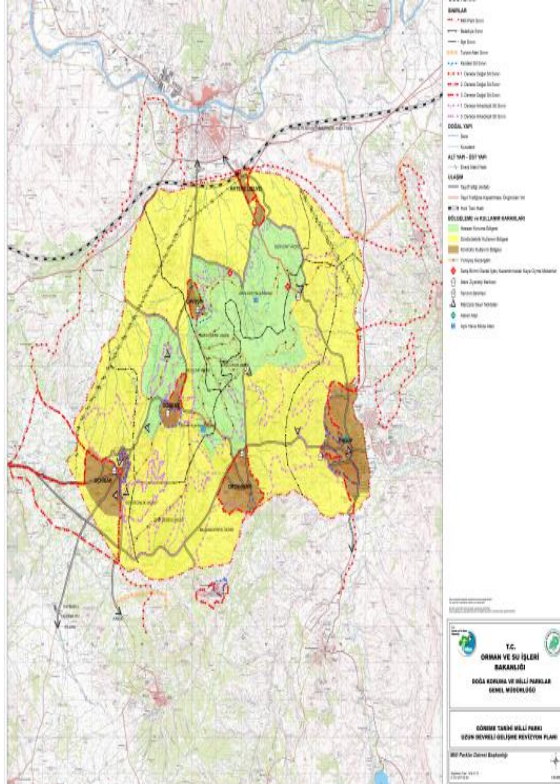
Çizim 3. Göreme Tarihi Milli Park Gelişme Planı (İller Bankası Arşivi, 2015)

Çavuşin Köyü'nde şimdiye kadar herhangi bir koruma imar planı çalışması yapılmamıştır. Göreme de bilindiği üzere 1967 yılında Göreme Tarihi Milli Parkı Uzun Devreli İnkişaf Planı hazırlanmış olup; bu planında katkılarıyla; geniş bir bölge 1986 yılında Göreme Tarihi Milli Parkı ilan edilmiştir. 08.03.2013 tarihinde İller Bankası Genel Müdürlüğü tarafından onaylanan ve yürürlükte olan Kapadokya Tarihi Milli Parkı Uzun Devreli Gelişme Planının da, Çavuşin Köyü yerleşim alanı “*Kontrollü Kullanım Alanı*” olarak belirlenmiştir (Çizim 3).

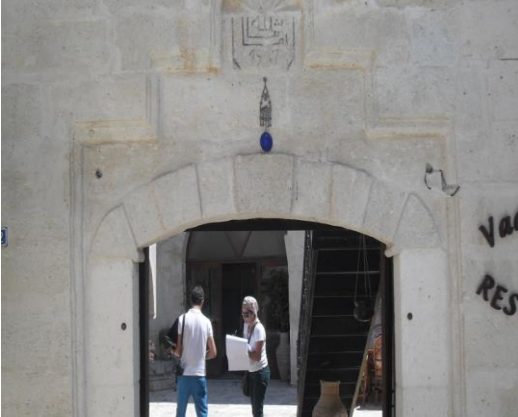
**Resim 7.** Çavuşin Köyü Ada 3 Parsel 1991'deki Avlu Kapısı ve Kitabesi (Toruk 2010)

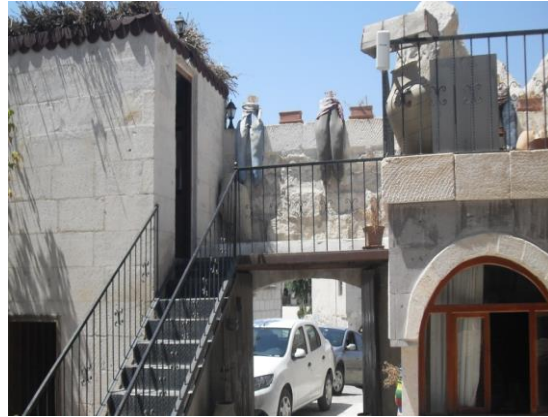
**Resim 8.** Çavuşin Köyü Ada 3 Parsel 1991'deki Konutun Üst Kata Çıkılan Merdiven (Toruk, 2010)

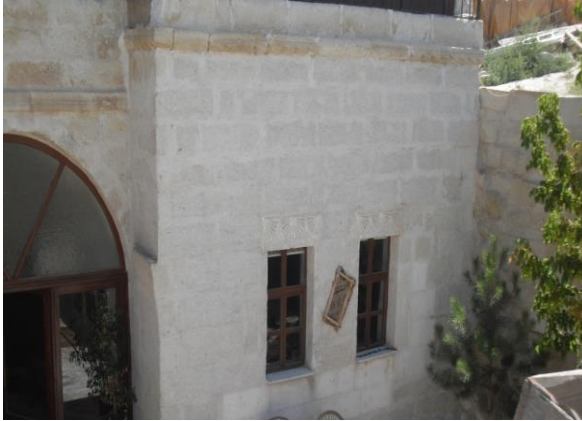
Avlunun zemini kimi yerde sıkıştırılmış toprak çoğu bölümleri ise kayrak taşı döşemelidir. Avlunun sol köşesinde sonradan yapıldığı anlaşılan demir korkuluklu ikinci kat terasına çıkılan bir merdiven mevcuttur (Resim 8). Avlunun soluna düşen ve girişleri avludan verilen iki oda yer almaktadır ve bu iki oda kaburga tonozludur (Resim 9).

**Resim 9.** Çavuşin Köyü Ada 3 Parsel 1991'deki Konutun Avlu Solundaki İki Oda (Toruk 2010)

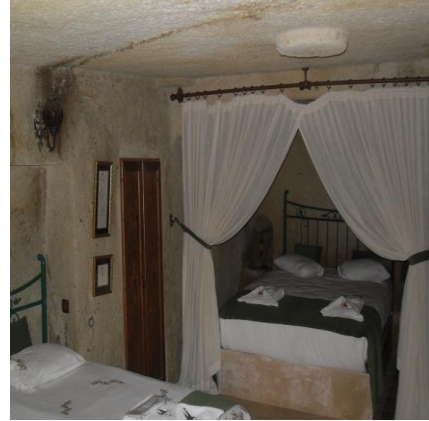
Odanın içersinde bir de ocak yer almaktadır. Taş oyma tekniğinde yapılmış süslemeler odanın dış cephesinde ve genelde de pencere kenarlarında mevcuttur. Söz konusu odanın solunda ise girişi Vadiler Sokağı'na bakan kemerli ve tavanı ahşap bir koridor vardır. Alt kat odalarının başta kaya dam tavana sahip oda olmak üzere sonradan yapılmış taş kabartmalı, yüzeyi süslemesiz dairesel tavan göbekleri mevcuttur (Resim 10). Bu tavan göbekleri taş tavanın doğal halinden değildir Konutun kuzey cephesinde, kenarlarda yer alan ikişerden 4 pencere gayet sade olup kemersizdir. Konutun otele çevrilmesi esnasında mekanların işlevlerinin değiştirilmesi nedeniyle yapılan onarımlarda kimi bölümler özgün dokusunu büyük oranda kaybetmiştir.

**Resim 10.** Çavuşin Köyü Ada 3 Parsel 1991'deki Konutun Alt Kat Kaya Damlı Oda (Toruk, 2010)

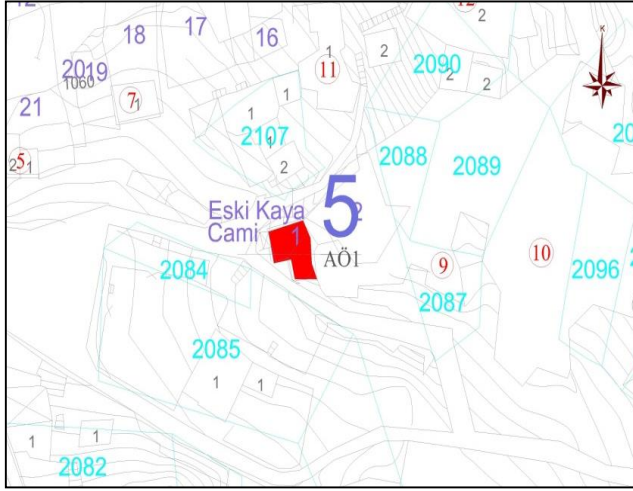
**Çizim 19.** Çavuşin Köyü Ada 5 Parsel 1'deki Kaya Camii Vaziyet Planı (İmpo İmar A.Ş. Arşivi, 2010)

Yapının son cemaat yeri yoktur (Çizim 19) (Resim 23). Zamanla cemaate yetersiz kalması nedeniyle 1945 larde kible yönünde genişletildiği anlaşılmaktadır. Bu genişletmelerle caminin harimi yaklaşık 65 m<sup>2</sup> ye ulaşmıştır.

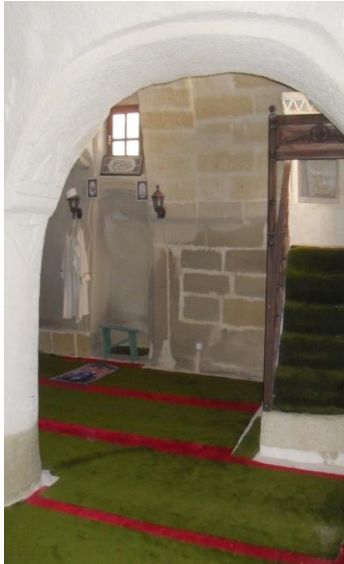
Güney duvarı ortasına açılan taş mihrap ve mihrabın solundaki ahşap minber son yıllarda yeniden elden geçirilmiştir (Resim 24). Nefleri taşıyan kemer ve kemer ayaklarında 19. yüzyıl barok süsleme repertuarını hatırlatır vazoda çiçek vb motifler, tuf kaya ayaklarının kemer üzengi sırasından başlamak üzere işlenmiştir. Bu tip motifleri, caminin iki nefi taşıyan diğer ayakları üzerinde de, değişikliğe uğratılmış olmakla birlikte görmek mümkündür (Resim 25, 26). Düz dam örtülü caminin minaresi çan kulesi görünümünde olmakla birlikte baldeken tarzında 4 ayak üzerinde damın güneybatı ucunda bir külahla sonlanmaktadır (Bkz : Resim 22). Cami hariminin girişinde sağda duvar içerisine açılmış derin bir niş üzerinde de taşçı işaretlerine benzer, kazayağı şeklinde çizgisel motifler bulunmaktadır (Bkz: Resim 26). Dış cepheleri gayet sade olan yapı tamamen taştan inşa edilmiştir (Resim 27).

**Resim 24.** Çavuşin Köyü Ada 5 Parsel 1'deki Kaya Camii Minber ve Mihrabı (Toruk, 2010)

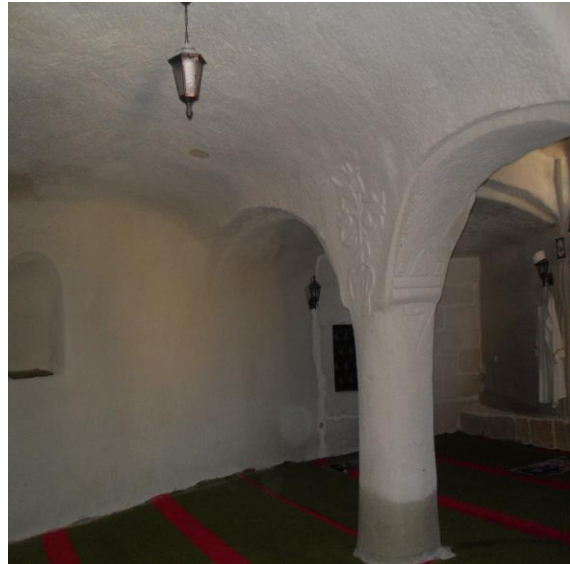
**Resim 25.** Çavuşin Köyü Ada 5 Parsel 1'deki Kaya Camii Harim Ayakları Üzerindeki Süsleme (Toruk, 2010)

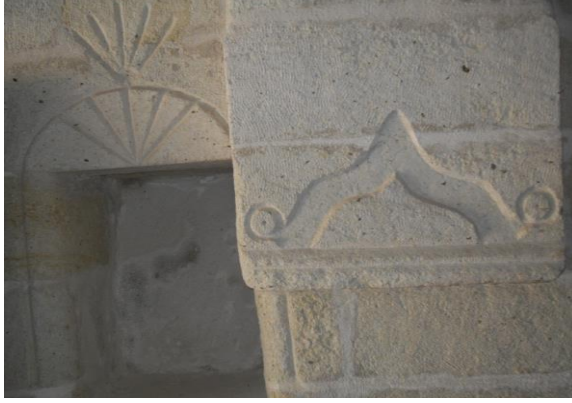
**Resim 26.** Çavuşin Köyü Ada 5 Parsel 1'deki Kaya Camii Harim Ayaklarındaki Nişler de Yer Alan Süslemeler (İmpo İmar A.Ş Arşivi, 2010)

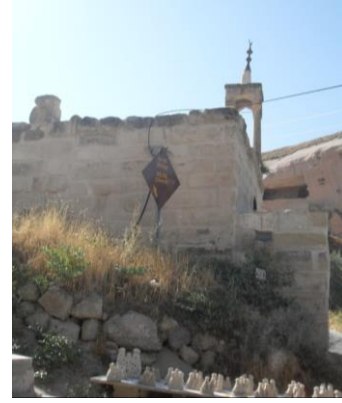
**Resim 27.** Çavuşin Köyü Ada 5 Parsel Kaya Camii Kuzey Cephe (Toruk 2010)

Yöredeki kiliselerden dönüşümlü camilerin plan şemalarıyla benzerlik içerisindeki camı günümüzde esaslı onarımlarla özgün dokusu plan ve malzeme ve tekniği yönünden belli oranda muhafaza edilmektedir. 1958 yılında vuku bulan heyelan sonucu caminin kuzeydoğusu ve çevresinin, afet alanı ilan edilmesi sebebiyle boşaltıldığı ve bu nedenle uzun süre kullanılmamak üzere kapatıldığı bilinmektedir. 2011 yılında dış cephelerde restorasyon çalışmaları yapıldıktan sonra tekrar cami olarak kullanılmaktadır.

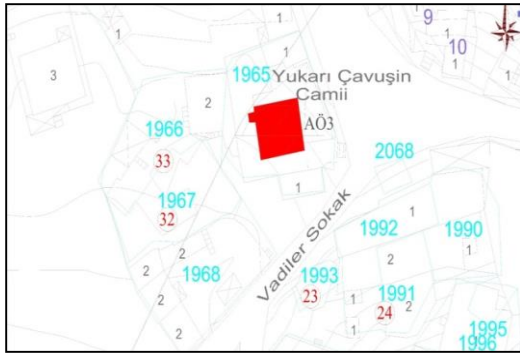
Köy tüzel kişiliğinde ibadete açık olan cami Vadiler Sokak üzerindedir. 1940 yılında yapıldığı, kuzey duvarına açılan giriş kapısı yanına konmuş bilgilendirme levhasında yer almaktadır. Cami tek kubbeli plan tipine sahip olup taş ile inşa edilmiştir. Tek minareli camiye, sonradan eklendiği anlaşılan bir de son cemaat yeri vardır (Çizim 20) (Resim 28). Kare mekânlı sekizgen kasnağa oturan tek kubbeli cami taş örgü tekniğinde inşa edilmiştir. Minaresi yapıya bağlı olarak kuzeybatı köşesinde yer almaktadır Sundurma tarzı bölüntüsüz son cemaat yeri sonradan ilave edilmiştir.

**Çizim 20.** Çavuşin Köyü Ada ? Parsel 1965' deki Yukarı Camii Vaziyet Planı (İmpo İmar A.Ş Arşivi, 2010)

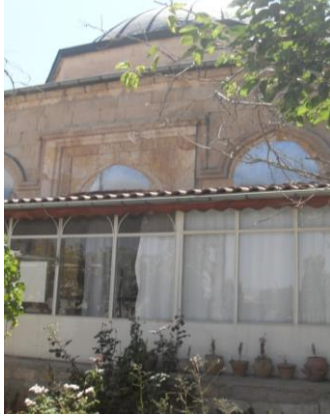
**Resim 29.** Çavuşin Köyü Ada ? Parsel 1965'deki Yukarı Camii, Kuzey Cephe (Toruk, 2010)

Kuzeyden ana girişi olan caminin anıtsal taş portali sundurma son cemaat yerinden dolayı algılanmamakla birlikte kapı çerçevesindeki bordürler ve hafif silmeli kemeri ile dikkat çekmektedir (Resim 29, 30). Caminin 64 m<sup>2</sup> boyutlarındaki hariminde kubbe içinde ve duvarlardaki kalem işi süslemeler son yıllarda yapılmış olup özgün değildir (Resim 31). Cami dış cephelerinde hafif silmeli ve sivri kemerli 9 pencere vardır. Tamamen taştan dış cephelere sahip caminin, pencere kemer altlarından başlayan derin ve kalın taş silmeler tüm cepheleri boydan boya dolanmaktadır (Resim 32).

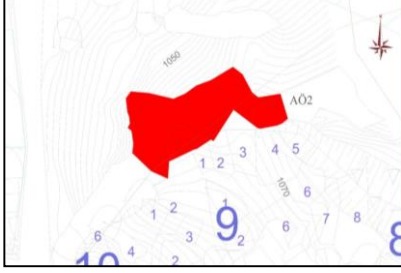
**Çizim 21.** Çavuşin Köyü Ada 8 Parsel 9'daki Vaftizci Yahya Kilisesi Vaziyet Planı (İmpo İmar A.Ş. Arşivi, 2010)

Köyün kuzey yamacındaki kayalıklar içerisinde yer alan ve yörede sıkça rastlanan kaya kilise örneklerinden biri olan kilise, doğal bir kaya kütlesi içerisinde beşik tonoz örtülü 3 nefli tek apsisli ve narteksi olmayan bir plan tipine sahiptir (Çizim 21), (Resim 33).

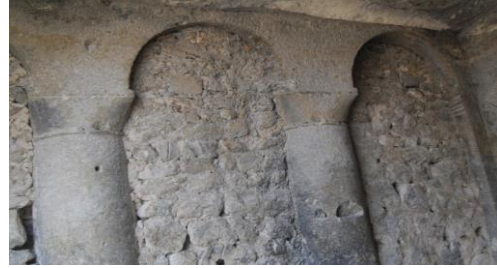
**Resim 34.** Çavuşin Köyü Ada 8 Parsel 9'daki Vaftizci Yahya Kilisesi Kapatılan Nefler (Toruk, 2010)

Günümüze kadar herhangi bir onarım geçirmemiş olan yapının plan, malzeme, malzeme kullanım tekniği ve süsleme repertuarına bakıldığında M.S. 5. yüzyıl başlarında inşa edildiği söylenebilir Kilisenin nef araları son yıllarda kapatılmıştır. Narteksi olmayan kilisenin basık kemerli girişi üzerinde ortada dairesel yanlarda da birer adet kare madalyonlar içerisinde haç ve gül bezekler yer almaktadır (Çizim 22) (Resim 34).

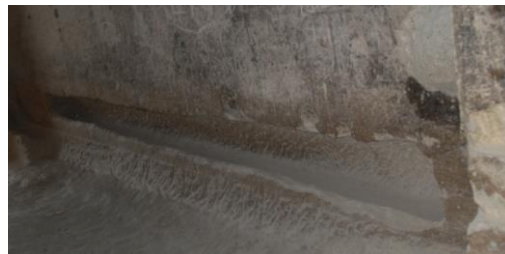
**Resim 36.** Çavuşin Köyü Ada 8 Parsel 9'daki Vaftizci Yahya Kilisesi İç Mekan, Kanallar (Toruk, 2010)

Kapının sağında ise şekilsiz bir kaya oyması sonrası oluşturulmuş kademeli 3 pencere büyükten küçüğe doğru sıralanmıştır (Bkz : Resim 33). Neflerin oturduğu duvarların iç yüzeylerinin taban seviyelerinde geniş sekiler yer almaktadır. Nefleri taşıyan sütunlar dor nizamını hatırlatmaktadır. Sütunların alt seviyesin de sütunlara paralel uzanan taş oluklar buraların ya mezar yuvaları ya da vaftiz suyu akıntı kanalları olabileceğini düşündürmektedir (Resim 35). Sütun başlıkları işlenmiş olup gövdeleri ise gayet hantaldır. Doğuda yer alan apsis bir seki ile yükseltilmiş olup yuvarlak askı kemerli bir açıklıktan ibarettir (Thierrt, 1972, s.200; Jerphanion, 1931, s. 7, Akyürek, 1998, s. 270, Türker, 2008, s. 19 ; Şen 2019, s. 56) (Resim 36).

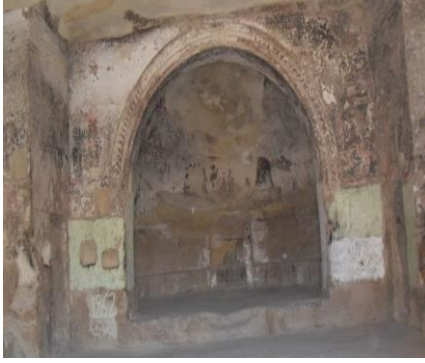
**Resim 37.** Çavuşin Köyü Ada 8 Parsel 9'daki Vaftizci Yahya Kilisesi, Apsis (Toruk, 2010)

yükseltilen Apsisin içinde tavanında ve yan duvarlarında İncil ve Hz. İsa'nın hayatından sahneler fresko tekniğinde işlenmiştir (Resim 37, 38, 39, 40, 41, 42, 43).

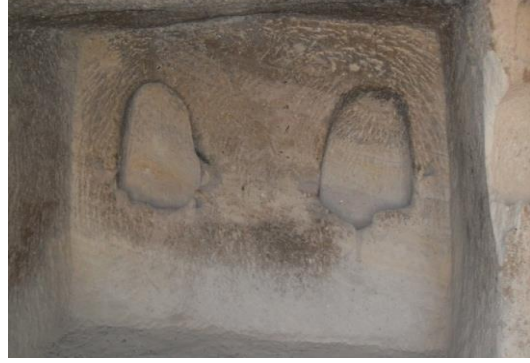
**Resim 38.** Çavuşin Köyü Ada 8 Parsel 9'daki Vaftizci Yahya Kilisesi Duvar Nişleri (Toruk, 2010)

Apsise bağlanan yan duvarlarda yer yer kemerli şekilsiz nişler bulunmaktadır (Resim 38). Kilisede apsise uzanan ana nefin zemini de dâhil tüm zemin sıkıştırılmış topraktır. Bir seki ile

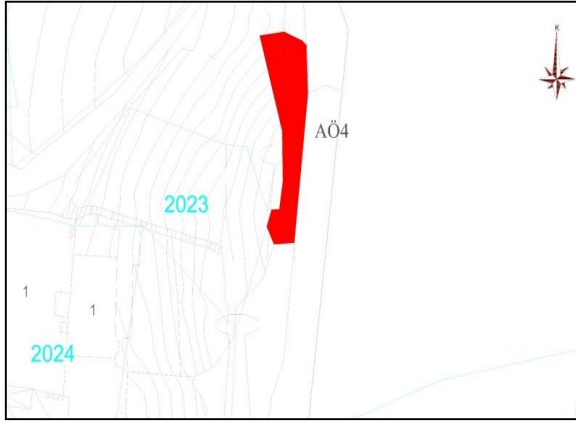
**Çizim 23.** Çavuşin Köyü Ada ? Parsel ? Çavuşin Kilisesi Vaziyet Planı (İmpo İmar A.Ş. Arşivi, 2010)

Köyün kuzeybatı çıkışında kaya kütleleri içerisinde yer alan ve İmparator Nicephorus Phocas adına yaptırılan kilisenin inşa tarihi bilinmemekle birlikte plan, malzeme, malzeme kullanım tekniği ve en önemlisi de duvar fresklerinde yer alan teknik ve konulardan hareket edilerek 964-965 yıllarına tarihlenmektedir (Jerphanion, 1925, s. 521) (Çizim 23), (Resim 44).

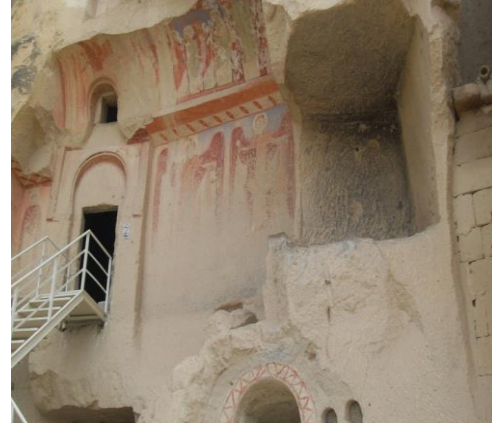
**Resim 44.** Çavuşin Köyü Ada ? Parsel ? Çavuşin Kilisesi Giriş Cephesi (Toruk, 2010)

Kilisenin 2 ana girişi vardır. Doğudaki giriş daha çok ibadet etmek için hazırlanmış bölüme batıdaki giriş ise mezarlar ve gözetleme bölümlerinin olduğu kısma geçiş vermektedir (Resim 45). Burada sanki kilisenin girişi vurgulanmak istenircesine özel bir emek harcanmıştır (Koyun, 2014, s. 208). Aslında kilisenin orijinal girişinde bulunan ve kiliseye geçişi sağlayan ve özgünde var olduğunu düşündüğümüz avlu kısmı yıkılmış olduğu için böyle bir görünüm oluşmuş olmalıdır. Sağdaki kapının bulunduğu bölge zamanında kapalı bir alan olmalı idi. Kilise üç apsisli ve yüksek tavanlı tek nefli, yan taraflarında oturma bölümleri olan ve hatta sağ ve sol apsislerin önünde vaftiz taşları bulunmaktadır (Resim 46, 47, 48) (Çizim 24).

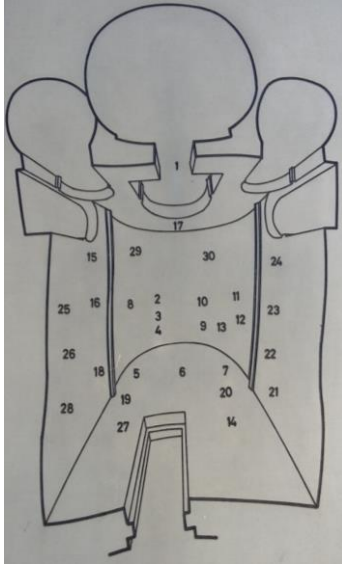
**Çizim 24.** Çavuşin Köyü Ada ? Parsel ? Çavuşin Kilisesi Planı (Nevşehir İl Kültür Müdürlüğü Arşivi, 2010).

İşlenen konuların yerleri plan üzerinde rakamlarla gösterilmiştir. Konular; 1. Peygamberlerin görünümü, 2. Duyuru, 3. Hasta ziyareti, 4. Bakire kadın, 5. Yusuf ve Meryem, 6. Bethlehem (Filistin) için yolculuk, 7. Doğuş, 8. Üç müneccimin tapınması, 9 Joseph'in rüyası, 10. Mısır'a yolculuk, 11. Masum çocukların katliamı, 12. Zekeriya'nın öldürülmesi, 13. Elizabet'in takip edilmesi, 14. Vaftiz, 15. Kör adamın iyileştirilmesi, 16. Lazarus yükseltilmesi (Atak 2019, s. 54-66), 17. Başkalaşım, 18. Şehr-i Kudüs'e giriş, 19. Son Akşam Yemeği, 20. Judas tarafından ihanet, 21. İsa Pilatus' un önünde, 22. Haç Yolu, 23. Çarmığa gerilme, 24. İsa'nın ölümü, 25. Çarmıktan indirme (Atak, 2019, s. 54-58), 26. Defin (Gömme), 27. Anastasis (Yeniden diriliş) (Atak, 2019, s. 54-55), 28. Myrophone (kadınlar mezar başında) ve Meleklerin Müjdesi, 29 Nimet, kutsama ve havariler misyonu ve 30.Yükselme adı altında sınıflandırılmaktadır (Akyol-Şen, 2019, s. 116).

Bu konuların planda yerlerini rakamlarla gösterdiğimiz üzere *tonozlarda* (ziyaret, bakireliğin ıspatı, Mısır'a kaçış, müjde, Yusuf'un ikinci rüyası, Havarilerin tanrı yolunda görevlendirilmeleri, Üç müneccimin tapınmaları, Masum çocukların katlıamı, Elizabet'in takip edilmesi ve Zekeriya'nın öldürülmesi); *batı duvarında* (Yusuf ve Meryem, Filistin'e yolculuk, Doğum, Son akşam yemeği, İhanet, İsa'nın cehenneme inişi ve Vaftiz); *kuzey duvarında* (İsa pilatusun önünde, İsa Golgota yolunda, Çarmık ve İsa'nın ölümü); *güney duvarında* (Kudüs'e giriş, Lazarus'un (Kefene sarılmış vücut) diriltilmesi, Kör adamın iyileştirilmesi, Çarmıktan indiriliş, Kadınlar mezar başında ve Meleklerin müjdesi) ve *apsis duvarında* (başkalaşım sahnesi) yer almaktadır (Bkz: Çizim 24) (Atak, 2019, s, 54-66). Fresklerin, ana apsisin tavanında yer almaması bugün bu bölümde özgünde de fresk yapılmadığı anlamına gelmemelidir. Bunun nedeni kayanın, tavan bölümünde aşınmasına bağlı olarak resimlerin anlaşılamayacak şekilde tahribata uğramış olmasına bağlanmalıdır. Özellikle ana apsisin iç kısmında herhangi bir resim kalmamış olsa da diğer resimler konuları anlaşılabilir şekilde okunabilmektedir (Resim 50, 51, 52, 53, 54).

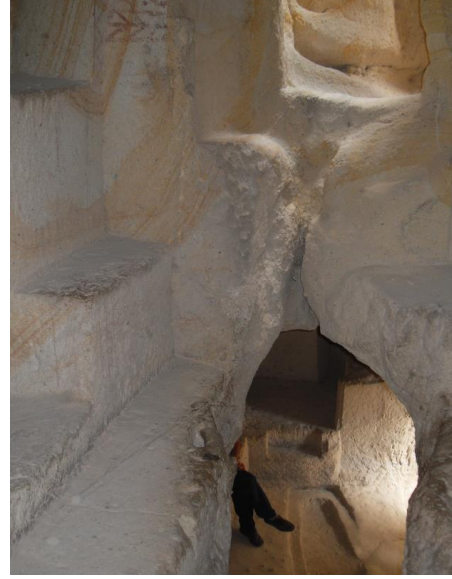
**Resim 49.** Çavuşin Köyü Ada ? Parsel ? Çavuşin Kilisesi Mezarlar (Toruk, 2010).

Soldan ayrı bir merdivenle girilen mezarların bulunduğu bölümde dua etmek için oluşturulmuş birimler mevcuttur. Mezar bölümlerine yanlardan tutunarak çıkılmaktadır. Buralara çıkışların zorlaştırılması güvenlik nedeniyle olmalıdır (Resim 49).

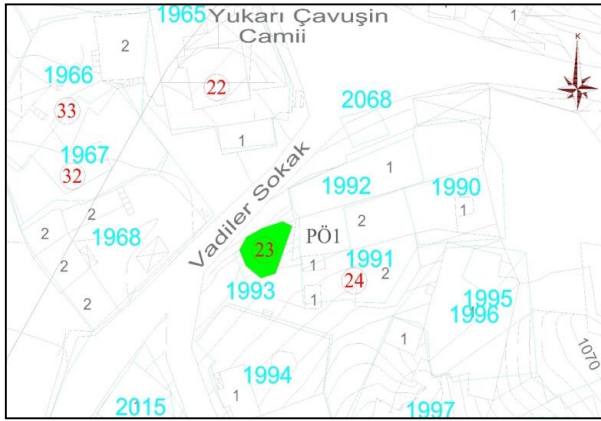
**Çizim 25.** Çavuşin Köyü Ada ? Parsel 1993' deki Peri Bacası Vaziyet Planı (İmpo İmar A.Ş. 2010)

Çavuşin Köyü merkez kentsel sit alanı içerisinde tescilli önerilen 1 peri bacası yer almaktadır. Peri bacası Vadiler Sokak üzerinde ve tescilli konuta komşu parseldedir. Baca 1950' ler de Bulgur Sedeni yani Dibek Evi olarak kullanılmıştır (Çizim 25) (Resim 55). İçerisinde dibek taşı bulunan baca zeminden kademeli tek odadan ibaret olup doğal dokusunu büyük oranda korumaktadır. Volkanik oluşum sonrasında meydana gelen peri bacası tarihi bilinmemekle birlikte bir dönem Şapel bir dönem ise yukarıda da belirttiğimiz üzere Dibek Evi olarak kullanılmıştır. Bacanın üst bölümlerinde de kademeli odavari yuvalar vardır (Resim 56). Bugün içinde dibek taşı bulunan bacanın batı dış cephesinde ki bir niş içinde çok iyi okunamamakla birlikte başlarında hale olan ve Hz İsa'nın havarilerinden olduğunu düşündüğümüz iki figürden oluşan bir fresk vardır (Resim 57, 58). Nişin üzerinde kemer altında bir haç (Resim 59) ve onun üzerinde de iki adet dairesel madalyon içerisine işlenmiş yüksek kabartma tekniğinde bitkisel süslemeler mevcuttur. Baca günümüze kadar herhangi bir onarım geçirmemiştir.

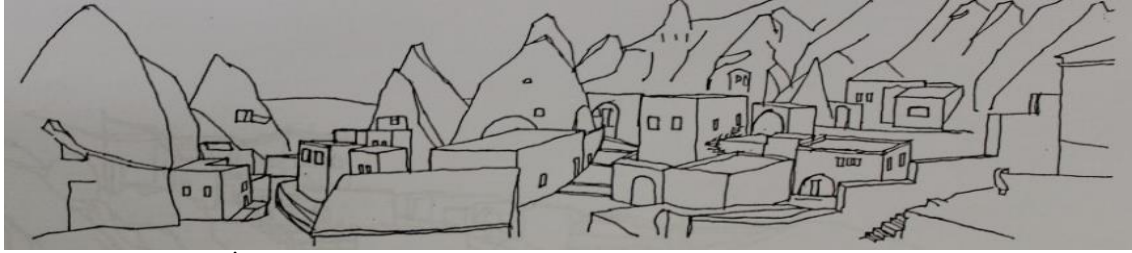
doğal sit alanında asli unsurlardır. Alanda yaygın olmasalar da varlıklarını sürdürmektedirler. Doğal kaya içlerinde oldukları için bu isimle anılmaktadırlar Genelde ya peri bacaları içinde ya da yamaçlarda yer alırlar (Çizim 26).

**Çizim 26.** Avanos İlçesi Çavuşin Köyü Doğal Sit Alanı Konut Silueti (Kaya Oyma ve Yamaç Evleri)  
(Avanos Belediyesi Arşivi, 1992)

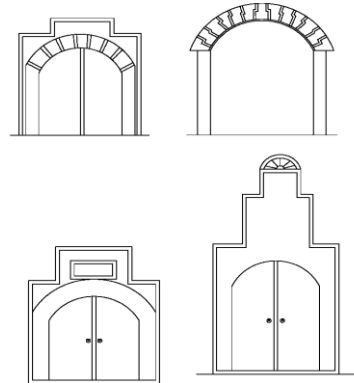
**Çizim 28.** Çavuşin Köyü Konutlarında Avlu ve Giriş Kapıları (Toruk, 2010)

Sofaların avluya bakan ve dizi halinde ritm özelliği gösteren pencereleri de binaya ayrı bir estetik mana yüklemektedir (Bkz : Resim 13, 20, 21). Geç dönem evlerinde de aynı cephe organizasyonu sürdürülmüştür (Resim 63). Yapı aksına göre simetrik düzenlenen cephelerden giriş cephesine yerleştirilmiş cümle kapısı ve avlu kapıları aks doğrultusundadır (Çizim 28).

Kapı ve pencerelerde genelde düz, basık, yarım daire, armudi ve asma kemer uygulamaları ile karşılaşılmaktadır (Bkz : Çizim 28). Mahremiyet anlayışı ile gelişen giriş katlardaki penceresiz içe dönük yaşam anlayışına Çavuşin evlerinde pek rastlanmaz. İklim koşulları sebebiyle kapalı çıkma (cumba) kullanımı da çok azdır. Evlerde cepheler; arsanın durumuna, evin plan şemasına göre çoğu kez baş odanın ön cephesinin ortasında, yanlarında, bazen diğer cepheler düz veya testere dişi şeklinde yapılan pencereleriyle binanın dikkat çeken birimleridir. Yaklaşık 28 evin cepheleri üzerinde yaptığımız analiz de, *çıkma* ile karşılaşılmadığı görülmektedir. Cephe tiplerinin her mahallede uygulanmış olduğu gözlenmiştir. 20. Yüzyılın ilk yıllarından itibaren inşa edilen 1. Ulusal Mimarlık devrinin cephe özelliklerinin oluşmaya başladığı kimi yapılarda ise cephelere açılan pencere sayısı, yerleşim düzenleri ve ölçülerinde farklılıklar gözetilmektedir (Bkz : Resim 21, 22, 63). Açık çıkmalı cephe düzenlemesi genelde ana cephesi bahçeye bakan konutlarda yer almaktadır.

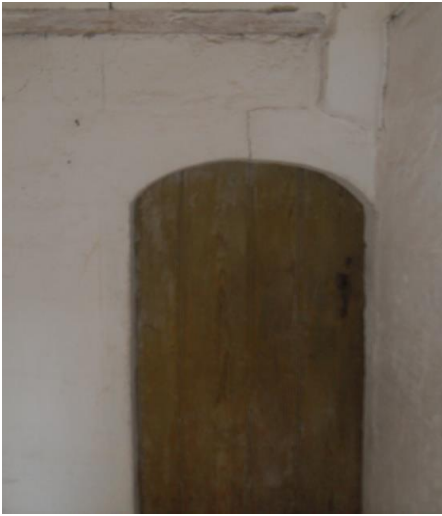
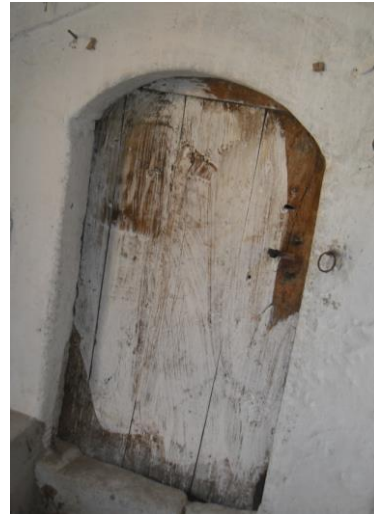
Oda kapılarının (İç kapılar) yüzeylerinde aynalı ve geçme tabir ettiğimiz ahşap süsleme tekniği uygulanmıştır. Dikdörtgen biçimli bu kapıların sofaya bakan yüzeylerine işlenen ahşap teknikleri diğer yüzeyde fazla yer almamaktadır. İç kapıların yükseklikleri 2.00-2.40 m, eni ise yaklaşık 0.90 metredir. İki kanatlı kapılar genelde 120-140 cm, tek kanatlı kapılar ise 80-100 cm genişliğindedir. Hepsinde kapı kasası genişliğinde ve yüksekliği 0.6-0.8 m ölçülerinde taş eşik vardır. Evlerin hemen hepsinde iç kapılar tek kanatlı ve ahşap olup, genelde odanın bir köşesinden açılmaktadır (Resim 65, 66).

**Resim 65.** Çavuşin Köyü Ada ? Parsel 1966-67'deki Konutun İç Kapısı (Toruk, 2010)

**Resim 66.** Çavuşin Köyü Ada ? Parsel 1966-67'deki Konutun İç Kapısı (Toruk, 2010)

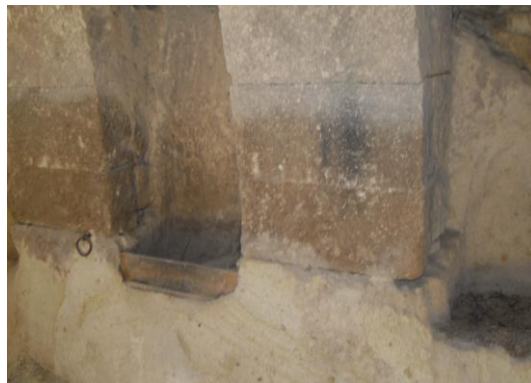
**Resim 71.** Çavuşin Köyü Ada ? Parsel 1966-67'deki Konutun Duvar Nişi (Toruk, 2010)

Nişlerin alınlıklarında genelde istiritye kabuğu motifi yoğunlukta olmakla birlikte kimileri ise gayet sade olup şarab konmak için yapılmış olmalı ki altlı üstlü yerleştirilmişlerdir. Bu tip nişler yuvarlak kemerli ya da kemersizdir. Genelde Başodaya bitişik yatak odası olarak bilinen odalar da ise yüklüğün (Resim 72) duvara gelen son kısmında da duvar içine açılmış ahşap kapılı

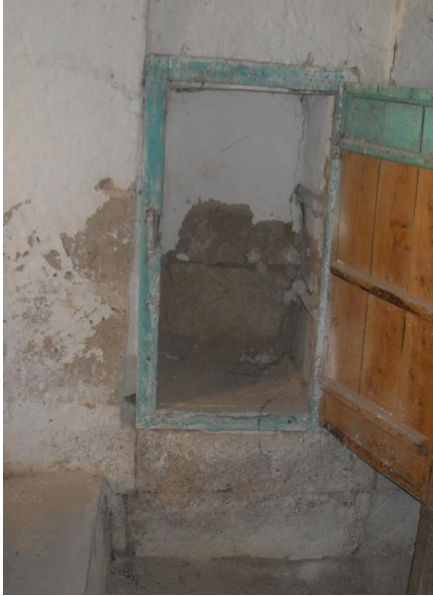
Yüklüklerden başka, duvarlarda ocak yanlarında kapaklı veya kapaksız küçük dolaplar vardır. Kapaksız olanların alınlıkları oymalarla süslenmiştir. Kapaklar üstten ve alttan mandalla tutturulur (Resim 73). Çavuşin evlerinde yer alan bir diğer eleman da terek, pervaz, sergen ve rafdır. Pervazlar genellikle pencerelerin alt ve üst hizalarında tüm odayı dolanırlar. Bu ahşap elemanlar; sandalye gibi mobilyalardan duvarların korunmasını sağlar. Kimi konutlarda pencere üstlerindeki pervazlara çakılı terekler vardır. Yaklaşık 20 cm genişliğinde olan terekler oymalarla süslü, ahşap eteklerle çevrilidir.

**Resim 72.** Çavuşin Köyü Ada ? Parsel 1967'deki Konutun Yüklüğü (Toruk, 2010)

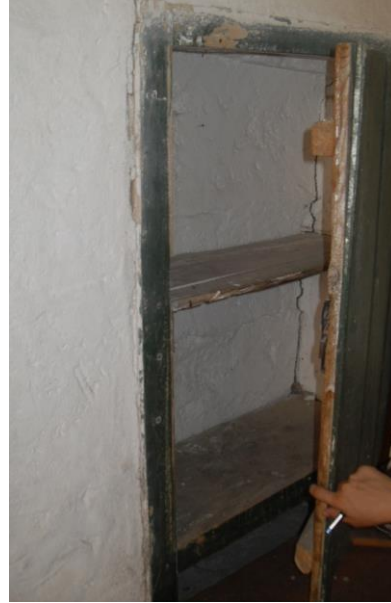
**Resim 73.** Çavuşin Köyü Ada ? Parsel 1977'deki Konutun Duvar İçi Yüklüğü (Toruk, 2010)

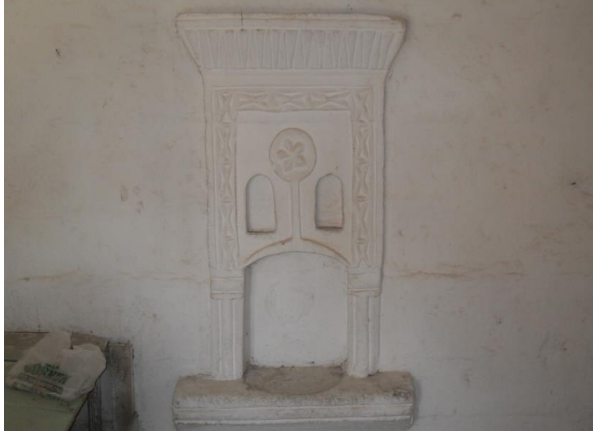
**Resim 74.** Çavuşin Köyü Ada ? Parsel 1977'deki Konutun Ocağı (Toruk, 2010)

Çavuşin evlerinde iklim şartlarından dolayı her odada ocak bulunmaz. Odalarda ısınma aracı olarak portatif mazgallar kullanılmaktadır. Genelde mutfakta olmak üzere baş oda gibi odalarda da bulunan ocakların çoğu taşdır. Döşeme seviyesinden sonra duvar içerisinde de üzeri sıvasız olup, zeminden 15-20 cm yüksekliktedir (Resim 74).

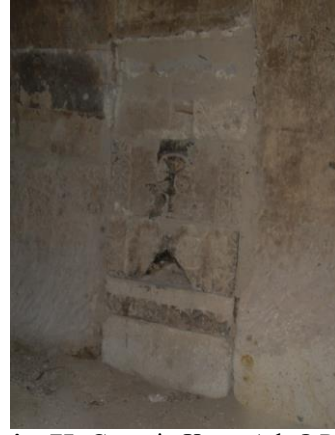
**Resim 75.** Çavuşin Köyü Ada ? Parsel 1966-67'deki Konutun Ocağı (Toruk, 2010)

Evlerin mutfaklarında ki ocaklar küçüktür. Bunlar yerden 70-80 cm yukarıda yapıldıkları gibi, 5-10 cm yükseklikte olanları da vardır. Yaklaşık 70-80 cm yüksekliğinde, 50-60 cm genişliğindeki ocakların ağızları kemerlidir. (Bugün bazı ocakların kemerli kısımları saç bir kapakla kapatılmıştır) Kemerin başladığı yerden 20-25 cm yanlara genişleyip, duvardan yaklaşık 10 cm çıkıntı yaparak yükselen ocakğın üzerinde taştan oyulmuş bir iki nişte de geometrik süslemeler yer almaktadır (Resim 75). Bu nişlere çıra konduğu için aynı zamanda çıralık da denilmektedir.

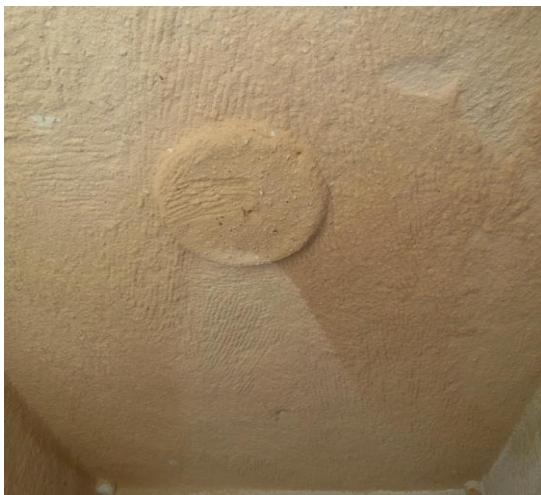
**Resim 76.** Çavuşin Köyü Ada 5 Parsel 2107’deki Konutun Tavanı (Toruk, 2010)

Evlerin döşemeleri ve tavanları malikinin ekonomik gücüne göre detaylanmaktadır. Kimi evlerin tavanlarında kot farkı yaratılmaktadır. Evler genelde kaya dam örtüye sahip olduğu için tavanlarda; bu kaya yüzeyinden ya da tonoz oldukları için kemerli kaburga tonoz görünümündedirler (Resim 76, 77, 78, 79, 80), (Bkz: Resim 10). Yazları nem oranının yüksek olması nedeniyle odaların genelde tonoz tavanları yüksektir. İşlevselliğin yanı sıra bezeme unsurlarının yoğun bir şekilde yer aldığı bir yüzey durumundaki tavanların Ada? Parsel 1867’ de ve Ada? Parsel 1974’de yer alan iki ev dışında; bezemesiz doğal tonoz yüzeyi şeklinde olduğu için bölgede süsleme bakımından zengin örnekleri yok denecek kadar azdır.

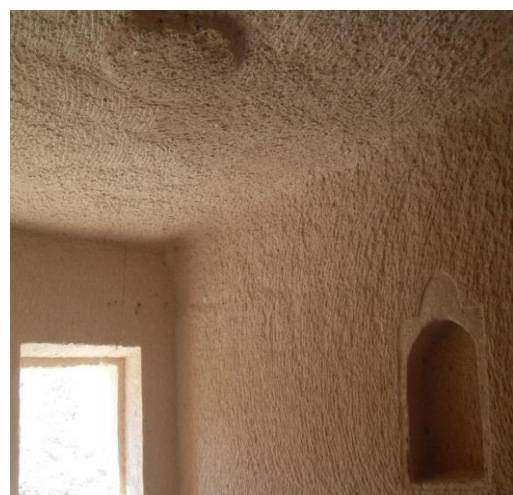
**Resim 77.** Çavuşin Köyü Ada 5 Parsel 2106’daki Konutun Tavanı (Toruk, 2010)

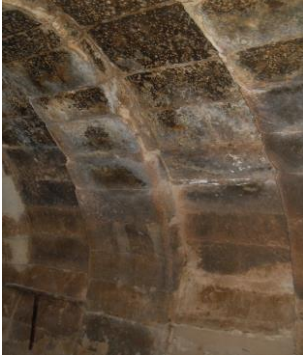
**Resim 78.** Çavuşin Köyü Ada 2 Parsel 1967'deki Konutun Tavanı (Toruk, 2010)

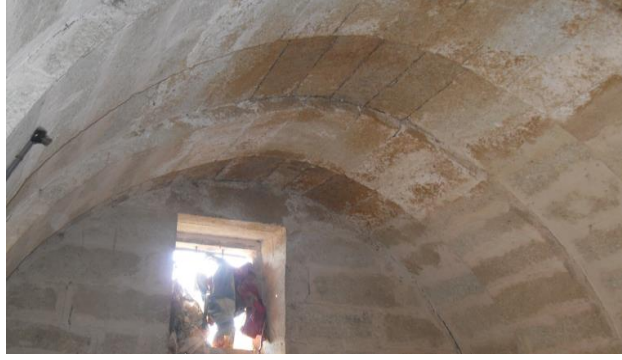
**Resim 79.** Çavuşin Köyü Ada 2 Parsel 1977'deki Konutun Tavanı (Toruk, 2010)

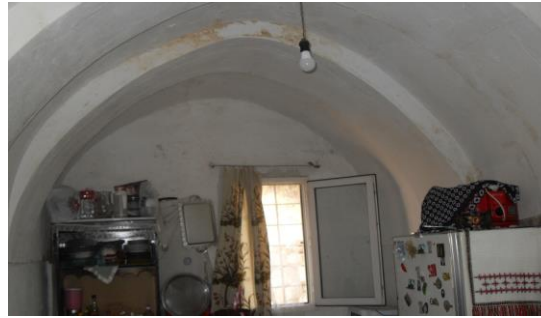
**Resim 80.** Çavuşin Köyü Ada 2 Parsel 6'daki Konutun Tavanı (Toruk, 2010)
