Araştırma Makalesi/Research Article

**Gravga Köprüsü**  
**-Yeni Bulgular, Değerlendirme ve Restitüsyon-**  
**Gravga Bridge**  
**-New Findings, Evaluation And Restitution-**

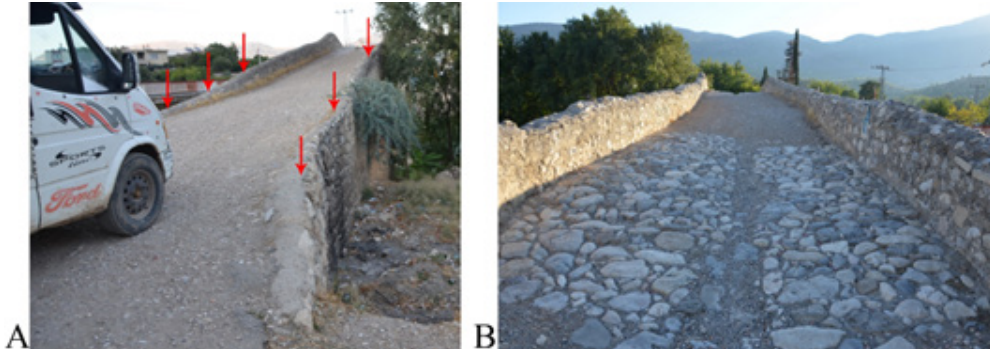
**Fotoğraf 5:** Gravga Köprüsü; A) Güney uçta gitgide alçalıp sıfırlanan korkuluklar. B) Döşeme kalıntıları ve korkuluklar. (2020)

**Tabliye:** Tabliyenin uzunluğu ~77 m'dir; genişliği 433 - 357 cm arasında değişmektedir. Özgününde moloz nitelikte yassı dere taşlarıyla döşeli olduğu, günümüze kalabilmiş bir kısımdan anlaşılmaktadır. Kalıntı, döşemenin korkuluklardan orta aksa doğru eğimli yapıldığı, ortada yağmur oluğu meydana getirildiği izlenimi vermektedir (Fot. 5/B).

Gravga'da korkuluklar, köprü tepe noktasından uçlara doğru alçalıp tabliye bitiminde zemine sıfırlanmaktadır (Fot. 4, 5/A). Tarihi süreçte birçok onarım geçiren köprüde korkulukların özgün olduklarını savunmak güçtür; ancak, harpuşta ve kornişsiz olma özellikleri göz önüne alındığında, korkuluk onarımlarının özgündeki anlayışa uygun yapıldığı varsayılabilir.<sup>26</sup>

**Tabliye:** Döşeme kalıntılarında dikkat çeken bir özellik, Antik dönemden beri sokak düzenlemelerinde rastlanabilen, Osmanlı sokak döşemelerinin de bilindik bir düzenlemesi olan (Fot. 13/C) ancak köprülerde örneğine rastlayamadığımız *yağmur oluğu* uygulamasıdır. Döşeme, korkuluklardan orta aksa doğru eğimli yapılmış, orta aks bir yağmur oluğu olarak işlevlendirilmiştir (Bk. Fot. 5/B).<sup>27</sup>

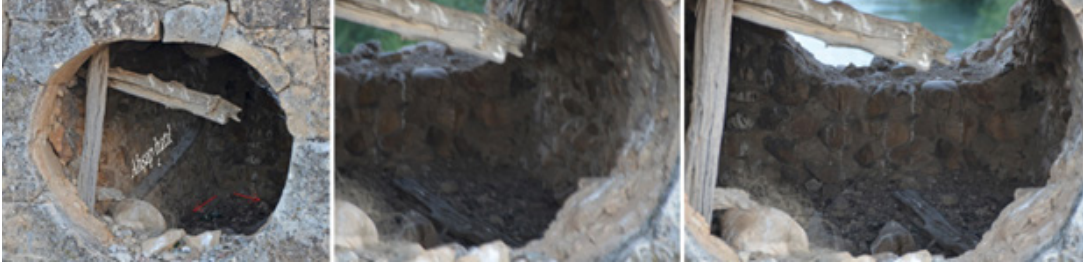
**Fotoğraf 10:** Ana gözün güneyindeki küçük gözün içi. Menba cephesinden. (K↔G) (2020)

Yüksekte kalan küçük dairesel gözlerin içleri yakından incelenememiş, teleobjektifle bakılabilmıştır. Kuzey ayaktaki (A3) küçük gözün düzgün olmayan zemini söve seviyesinden alçaktadır. Yanlarda düz duvarlar; kuzey yandaki örgüde ahşap hatlı farkedilmiştir. Yerde atılı kalas, gerçekleşmiş müdahalelerin göstergesidir (Fot. 9). Güney ayaktaki (A2) küçük gözün içi daha da düzensizdir. Söve seviyesinden alçaktaki zeminde döküntüler izlenmiştir. Burada duvarların düşey düzlem olmadığı açıktır; yanlarda eğrisellik algılanmıştır ancak alt kesimde gerçekleşmiş müdahaleyle form kesintiye uğratılmıştır. Zemine yakın, tempan duvarları arasında gergi gibi havada duran bir kalas, kanımızca, esasta hatlı iken, taş dolgu ve örgü kaldırılınca havada kalmış olmalıdır (Fot. 10).

**Malzeme ve Teknik:** Ana yapım malzemesi taştır. Düzgün kesme taş; kemerlerde, kemer karınlarında, daire formundaki gözlerin iç yüz ve sövelerinde, selyaran ve mahmuz kaplamalarında nispeten düzenli kullanılmıştır. Bununla birlikte, selyaran gövdesi dahil olmak üzere cephe yüzeylerinin birçok kısmında düzensiz bir şekilde, farklı örgü sıraları veyahut moloz taş örgü kısımlarıyla karışık halde izlenmektedir. Taşların tümü aynı tür ve işleme tekniğinde değildir. Ayaklarda üzengi seviyesine kadar farklı bir malzeme gözlemlenmiştir (Fot. 6, 7). Cephelerin üst kesimlerinde onarımlara işaret eden farklı taş kullanımları izlenmektedir (Şek. 3/C, Şek. 4; Fot. 4/B). Kıyı ayaklarında kabayonu taş da izlenmektedir. Moloz taş; korkuluk duvarında, cephe yüzeylerinde, tabliye döşemesinde görülmektedir. Kemerlerde, cepheye yansıyan örgüler almaşık bir düzen sergiler: Kemer yayına dik pozisyondaki taşlar *çift sıra ikili / 1 adet yekpare uzun taş* şeklinde bir tekrardadır (Şek. 2/B). Bağlayıcı malzeme kireç harcıdır. Ahşap malzeme, hatıl ve gergi olarak yer bulmuştur (Şek. 3/A, Fot. 9-10).
