## Iğdır'ın Hıristiyan Mimarisi

### *Christian Architecture in Iğdır*

Hasan BUYRUK

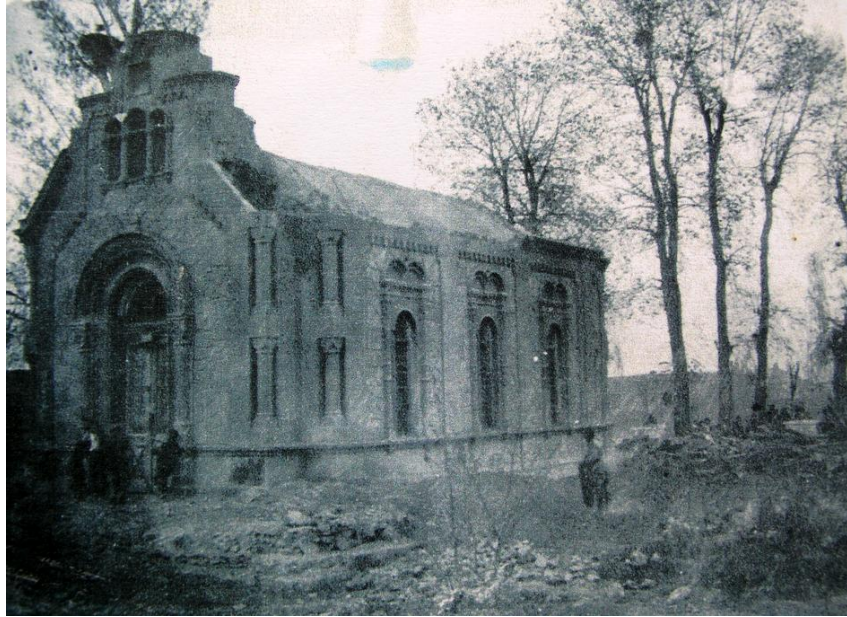
Resim- 3 Iğdır Merkez Kilisesi (Bayram Türkoğlu'ndan).

Girişin üzerinde iki sütün ile üçüz bir kemer açıklığının bulunduğu yer çan kulesi olarak kullanılmıştır. Küçük bir mekân şeklinde düzenlenen bu bölümün iki yanında ve üzerine birer soğan kubbe yerleştirilmiştir (Resim:3). Bu düzenlemeye sahip kubbe uygulaması Anadolu mimarisi için çok yabancı olup, pek kullanım alanı bulamamış daha çok Rusya da ilgi görmüştür. Kubbeler oldukça simetrik olup, her iki yanda bulunana küçük, ortadaki daha büyük ölçülerdedir.

Kilisenin en hareketli ve anıtsal cephesini batı cephesi oluşturmaktadır. Ana girişin bulunduğu bu cephe, çan kulesi ve soğan kubbeler ile oldukça yükseltilmiş ve estetik bir görünüm oluşturulmuştur. Giriş yuvarlak ve kademeli kemerlerle vurgulanmıştır. Köşelerde silindirik, kalın düz yüzeyli sütünceler ile sınırlandırılmıştır.

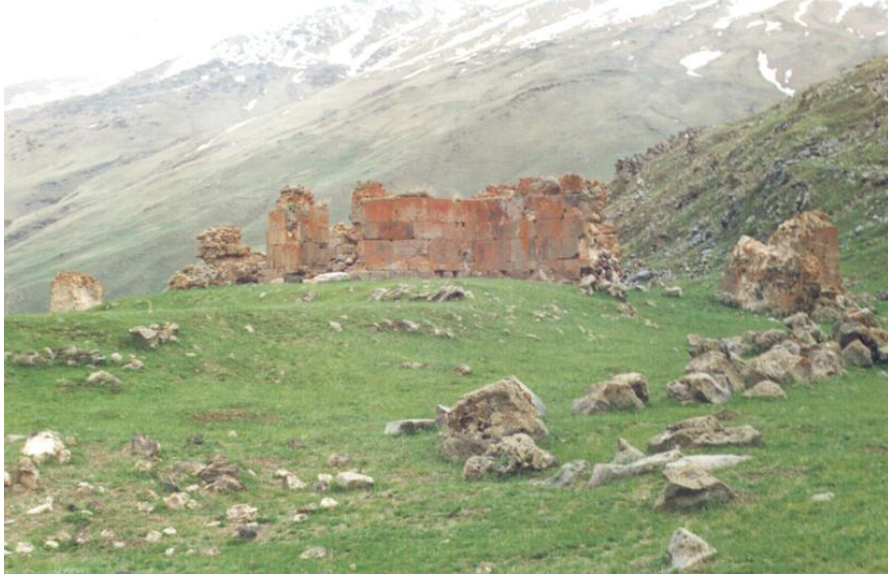
Resim- 4 Iğdır Korugan Kilisesi.

Iğdır şehir merkezinin 36 km. doğusunda, Ağrı Dağı'nın kuzey yamaçlarında, Iğdır Kalesi harabeleri içerisinde, kalenin bulunduğu tepenin batısındaki düzlükte yer almaktadır (Resim:4).

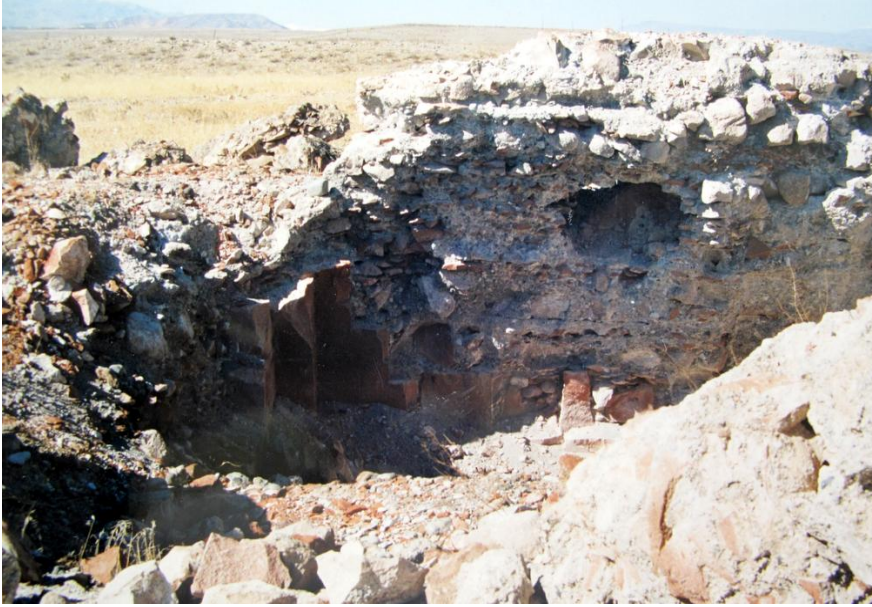
Resim- 7 Karakale Kilisesi.

Bugün bir moloz yığını halinde bulunan yapının kalan izlerden küçük ölçekli bir kilise olduğu, hatta kiliseden daha çok bir şapel olabileceği anlaşılmaktadır. Günümüze ulaşabilen duvar izlerinden Horasan harcı ile yoğrulmuş küçük moloz taşlardan oluşan duvarın, iç dolgu malzemesi görülmektedir. Bu dolgu dışarıdan büyük ihtimal ile düzgün kesme taşlar ile kaplıydı. Yine yapıdan günümüze ulaşabilen ender kalıntılardan yapının inşasında düzgün kırmızı kesme taşların kullanıldığı anlaşılmaktadır. Yapının iç tarafında bu taşlardan örülmüş duvarın girinti ve çıkıntıları molozlar arasında görülebilmektedir (Resim:7). Tahminen tamamen olmasa bile çok büyük ölçüde 1941 yılına kadar ayakta olan yapının bu tarihten sonra tahrip edilerek ortadan kaldırıldığı, bir moloz yığını halini aldığı anlaşılmaktadır.

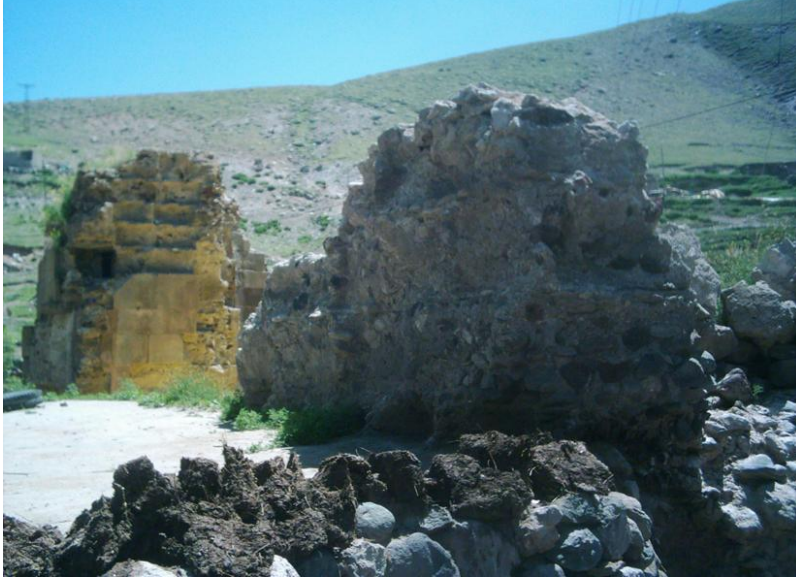
Resim-10 Karaçomak Kilisesi.

Kilise, yörede bulunmayan kahverengi düzgün kesme blok taşlardan inşa edilmiştir. 1.10 m. kalınlığındaki duvarların içi küçük moloz taş ve horasan harcı ile doldurulmuştur. Bu gün yalnızca bu duvarlardan batı taraftaki bu iç dolgudan bir kısmı ayakta durmaktadır (Resim:10).
