**ÇANAKKALE ESKİ MERKEZ HASTANESİ (KALE-İ SULTANİYE  
HASTAHANE-İ ASKERİYYE)**

**Senem YİĞİT KAHRAMAN**

Y. Mimar Restoratör, İstanbul Teknik Üniversitesi

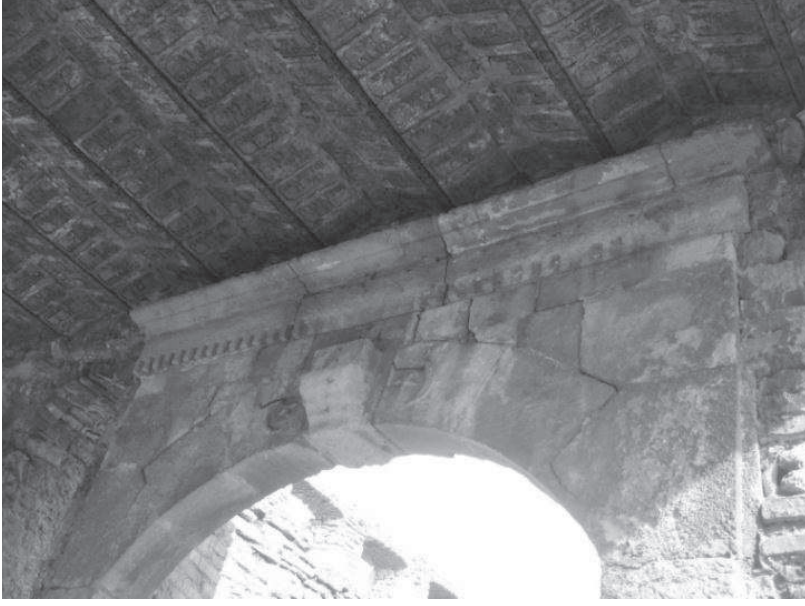
*Resim 6 : Güney kanadın güney cephesindeki giriş kapısı kısmi görünümü.*

yapılan çimento katkılı sıva ve beton döşemelerden arındırılmalıdır. Bitkiler ve ağaçlar, kimyasal malzeme ile kökünden temizlenmelidir. Öncelikle, kuzeybatı köşesindeki muhdes hela binası yıkılarak, muhdes artıklardan temizlenen batı ve kuzey kanadının, dış hava koşullarına açık olması engellenmesi amacıyla, paslanmaz çelik boru ayaklarla oluşturulan konstrüksiyon kırılmaz cam malzeme ile çepeçevre kuşatılmalıdır. Üzeri hafif, şeffaf bir malzeme ile örtülmelidir. Hastane binasının doğu ve güney kanadı beden duvarlarında, eksik parçaların 'bütünleme' tekniği ile yeniden yapımı önerilmektedir. Özgün harç yapısına uygun yapıda üretilen harç, gerekli yerlerde kullanılarak mikro enjeksiyon yöntemi ile duvarlar sağlamlaştırılmalıdır. Bodrum katın bazı mahallerinde kısmi olarak görülebilen zemin döşemesindeki yüzeyin çok fazla kayıp ve aşınmalar olan özgün taş malzemeye uygun malzeme ile döşeme kaplaması yapılmalıdır. Duvarlar ve tonoz örtülü tavanlar, özgün sıva numunesine uygun yapıdaki harçla sıvanarak, fotoğrafta görülebilen özgün renginde boyanmalıdır. Güney bloktaki, toprak dolmuş olan zemin temizlendikten sonra, altından çıkan duruma bakılıp özgün malzeme ile döşenmelidir. Zemin kat, ahşap döşemesinin özgün detaya uygun şekilde uygulanabilmesi için, taşıyıcı duvarların sağlamlaştırılmaları gereklidir. Öncelikle yastık kirişlerinin döşenmesinden sonra, döşeme kirişleri üzerine uygulanmalıdır. Güney bloktaki ana giriş bölümünde bir kısmı toprak altında kalmış, kalanlarında da fazla miktarda kayıplar olan zemin döşemesi karosimanları için detaylı kazı yapıp, mahallerin içindeki dolgu toprak temizlendikten sonra, döşemenin durumu 1/50 ölçekli çizimler ve fotoğraflarla belgelenmeli, yeniden oluşturulması için öneri çizim hazırlanmalıdır. Özgün karosimanların eksik, kırılmış parçaları, özgün malzemesine yapı ve ebatlarına uygun şekilde üretilip 'bütünleme' yapılabilir. Ancak, yeni üretilmiş olan malzeme özgün malzemedeki ilk bakışta ayırt edilebilecek şekilde olmalı, özgün teknikle döşenmelidir. Pencereler özgün malzeme ve teknikle bütünlenmelidir. Cephe pencereleri üzerindeki profilli alınlık özgün malzemeye uygun bir malzeme ile yeniden yapılmalıdır. Tamamen yıkılmış olan duvarların, özgün malzeme ve teknikle yeniden inşa edilmesi için yöresel malzeme kaynakları araştırılmalı, nitelikli ustalar bulunmalıdır. Çatının, sağlamlaştırılan duvar üzerinde yeniden yapımı için önce yastık ve döşeme kirişlerinin yerleştirilmesi gereklidir. Ahşap konstrüksiyon olarak rekonstrüksiyon yapılmalıdır. Güney cephesindeki, üzeri kabartmalı olan yarım daire kemerli, kesme taştan oluşturulmuş ana giriş kapısındaki kayıplar ve aşınmalar aslına uygun plastik malzeme ile bütünleme

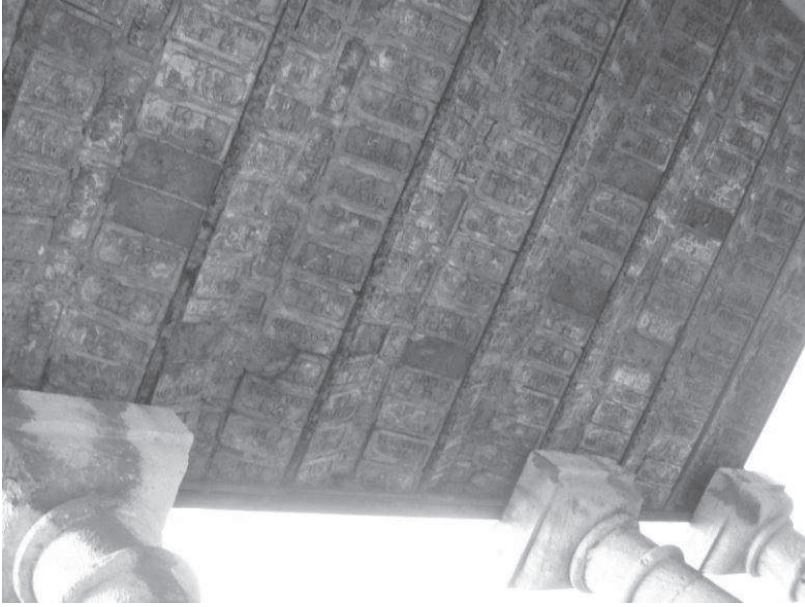
*Resim 7 : Güney kanadın güney cephesindeki anıtsal giriş ait kolon başlıkların kısmi görünümü ve 'MYDOS' damgalı tuğlalardan oluşan volta döşeme.*

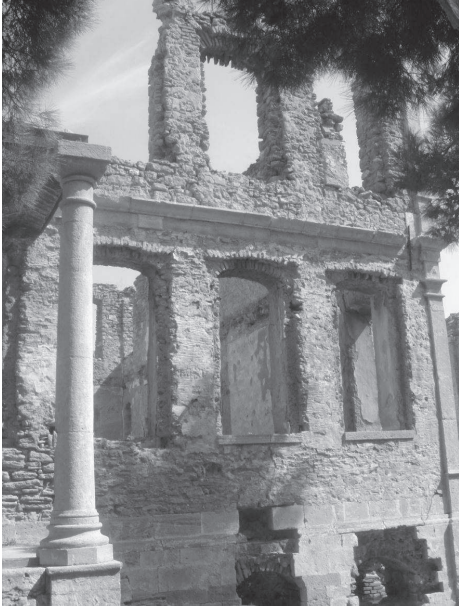
1915 Çanakkale Savaşları, II. Dünya Savaşı sırasında yapılmaya çalışılan tadilatlar, geçirmiş olduğu yangınlar, binanın uzunca bir süre terk edilmiş olması, dış atmosfer koşullarına maruz kalması binayı bugünkü harap durumuna ulaştırmıştır. Binanın konumu ve Çanakkale bölgesinin iklimi itibarıyla çoğunlukla kuzeyden güneye doğru esen şiddetli rüzgârlara maruz kalmış olması da harabiyetinin bir başka nedenidir. Hastane binasının beden duvarları, Çanakkale yöresine özgü sarımtırak renkli kireçtaşındandır (**Resim 8, Resim 9**). Güney cephesinde, bodrum kat subasman kotuna kadar kesme taş ve kat arası profili işlenmiştir. Pencere ve kapı söveleri tamamen kayıptır. Sövelerin duvara monte edilebilmesi için gerekli olan, yaklaşık 20 cm uzunluğundaki demir kenetlerin kalıntıları duvarlarda görülebilmektedir (**Resim 8**).

*Resim 8 : Güney kanadın güney cephesi kısmi görünümü.*

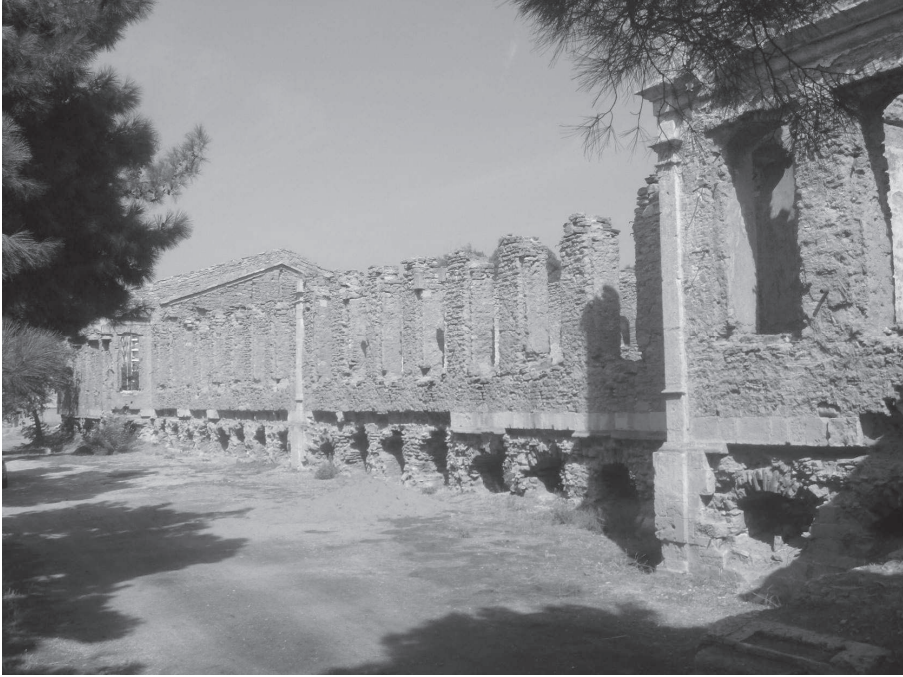
Binanın asıl girişi güney kanadının, güney cephesinin, dışa taşırılmış olan orta aksındadır. Cephenin köşe bölümleri dışa taşırılmıştır (**Çizim 1**). Ana giriş, güney cephesinden, sütunlu, çift kollu anıtsal bir merdivenle yapılmaktadır (**Resim 9**). Bu anıtsal girişin volta döşemeli üst örtüsü, 'MYDOS' damgalı, 25x9x4 cm ebatlarındaki tuğla dolguludur (**Resim 7**). Doğu kanadının avluya bakan cephesinden çift kollu merdivenle iki ayrı girişi, güney kanadının avlu cephesinden üç girişi bulunmaktadır (**Çizim 4**). Hastaneden günümüze, ortalama 75 cm kalınlığındaki yığma duvarlarının bir kısmı gelebilmiştir. Kuzey ve batı blokları duvarlarının yaklaşık olarak % 90'ı yıkılmıştır. Batı kolu 1915 Çanakkale Savaşı sırasında İngiliz uçaklarınca bombalanmıştır<sup>13</sup> (**Resim 5**).

*Resim 9 : Güney kanadın güney cephesi kısmi görünümü.*

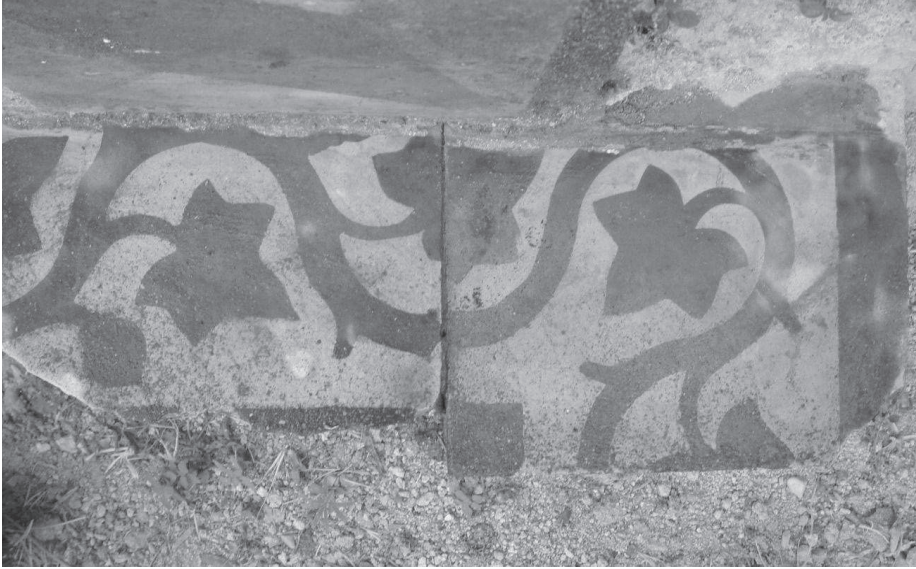
*Resim 11 : Hastane ana giriş mahalli zeminindeki karosiman kalıntıları.*

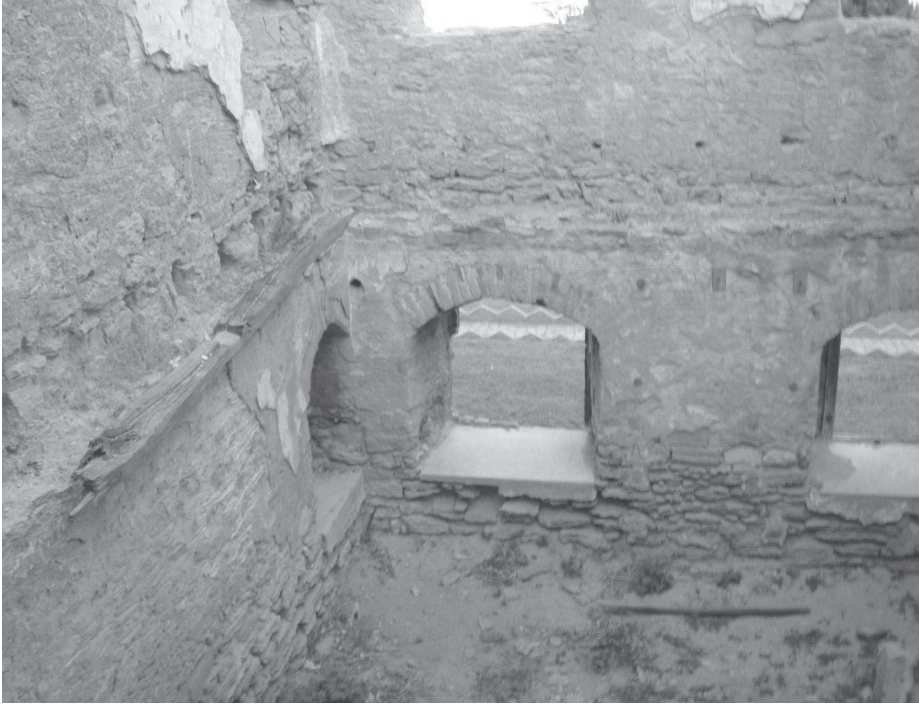
Bu nedenle, kuzey ve batı kanadına avlu cephesinden giriş olup olmadığı saptanamamıştır. Avlunun kuzeyinde hamamın soyunmalık bölümünün özgün üst örtüsü yıkılmıştır. Ilıklığın üzeri beşik tonoz, sıcaklık bölümünün üzeri ise kubbeye örtülüdür. Tonoz ve kubbelerin üzerindeki kaplama korunmamış olduğundan bina dış etkenlere maruz kalmaktadır. Güney kolundaki ana giriş mahallinde, bodrum, zemin kat ve üzerinde birinci katın varlığı, kat seviyeleri döşeme izlerinden anlaşılmaktadır (**Resim 12**). Tuğla duvar kalıntılarındaki tuğlalar 25x9x4 cm ebadındadır, çoğunlukla ‘MYDOS’ damgalıdır (**Resim 7**). Tuğla tonozlu bodrum kat zemin kata nispetle sağlamdır. Tonozların üstünde yer alan koridorlar ve oda döşemeleri üzerine, 1940’lardaki tadilatla beton dökülmüştür.

**Resim 12 :** Bodrum ve zemin kat arasındaki kat arası döşeme izleri, yanmış döşeme kirişi parçası.

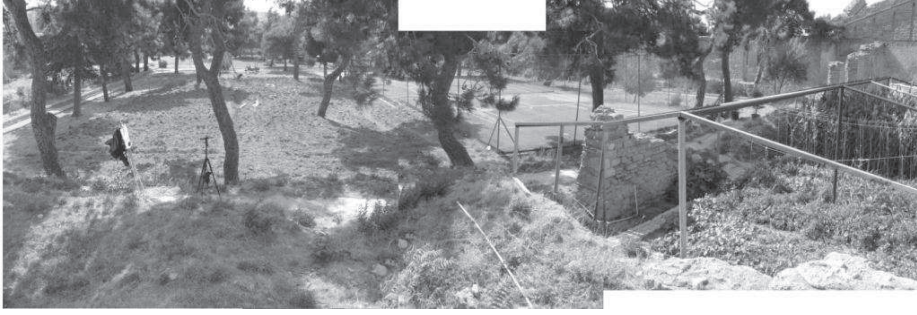
**Resim 16 :** Bomba etkisinin en belirgin görüldüğü batı kanadından hastane avlusuna bakış.

**5. Çanakkale Merkez Hastanesi’nin korunması için öneriler** İstanbul Teknik Üniversitesi Fen Bilimleri Enstitüsü’ne bağlı olarak 2010 yılı yüksek lisans tezi kapsamındaki, Çanakkale Eski Merkez Hastanesi Kale-i Sultaniye Hastahane-i Askeriyye Rölöve – Restitüsyon ve Restorasyon Projesi’nde 1915’de bombalanarak bir kalıntı haline gelmiş olan hastahaneenin, batı ve kuzey kanadının, insanlık için önem arz eden bir tarihî belge olması sebebiyle, ‘Açık Hava Müzesi’ olarak, güney ve doğu kanadının ise rekonstrüksiyonu ile tarihe ve insanlığa hizmet etmesi düşünülmüştür. Çanakkale Eski Merkez Hastane binasının restorasyon projesinde, öncelikle mevcut durumun korunması ve sağlamlaştırılması önerilmiştir. İlk adımda, bina duvarlarına ve döşemelerine eklenen bütün birimler yıkılmalıdır. Sonradan eklenen bölümlerin kaldırılması, üzerinde büyüyen bitkilerin temizlenmesi ve gerekli yerlerde duvarların yıkılmasını önleyici tedbirler alınması uygun olacaktır. Bina sonradan

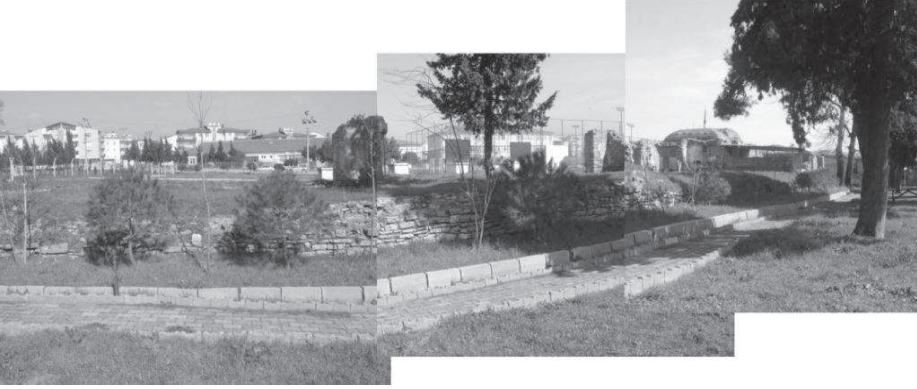
**Resim 17 :** Bomba etkisiyle en fazla tahribatın olduğu kuzey kanadı görünüşü.

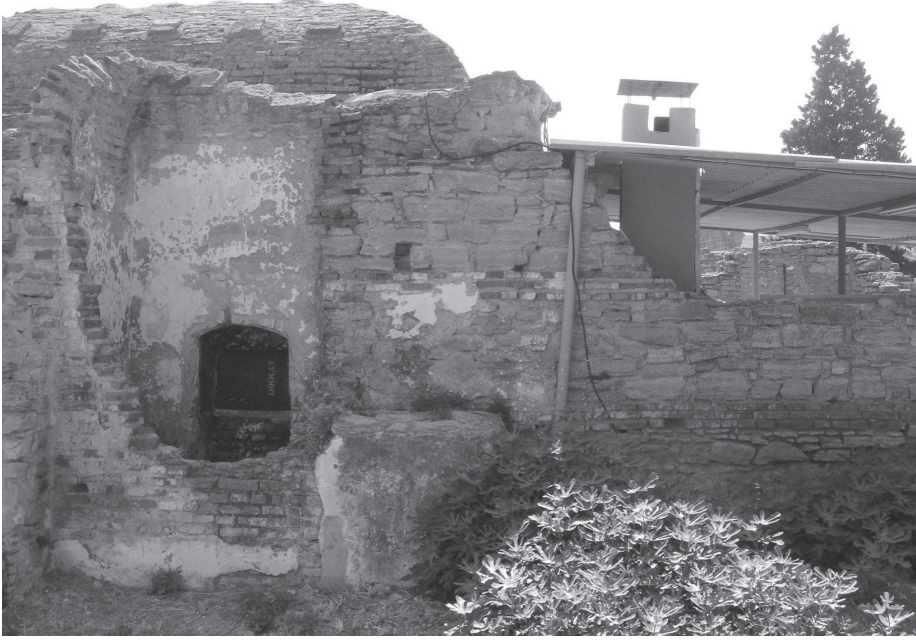
*Resim 18 : Kuzey kanadındaki hamamın batı cephesinden kısmi görünüş.*
